รายงานผลการปฏิบัติตามมาตรการป้องกันและแก้ไขผลกระทบสิ่งแวดล้อม
และมาตรการติดตามตรวจสอบผลกระทบสิ่งแวดล้อม

โครงการโรงไฟฟ้าแก่งคอย 2 (ครั้งที่ 2)

ครั้งที่ 2/2568 ระหว่างเดือนกรกฎาคมถึงธันวาคม พ.ศ. 2568

จัดทำโดย บริษัท เอแอลเอส แลบบอราทอรี กรุ๊ป (ประเทศไทย) จำกัด
104 ซอยพัฒนาการ 40 ถนนพัฒนาการ แขวงพัฒนาการ เขตสวนหลวง กรุงเทพฯ 10250
www.alsglobal.com

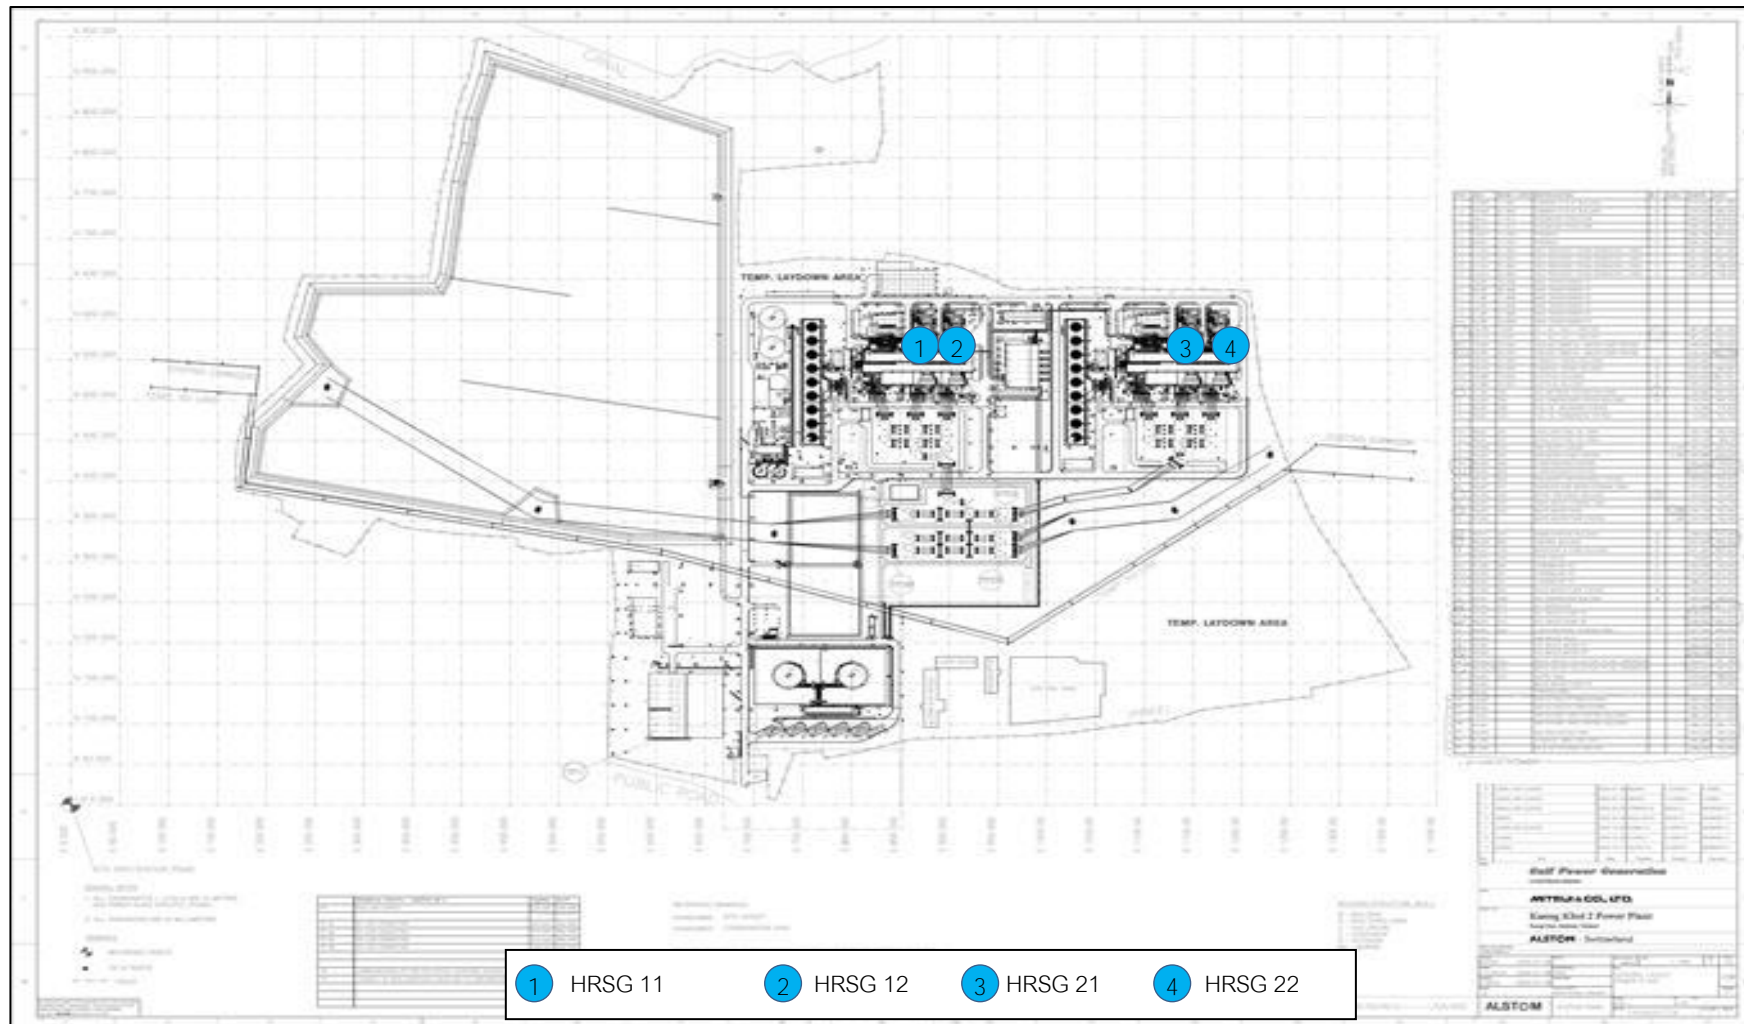
รูปที่ 3.4.1-1 ตำแหน่งตรวจวัดคุณภาพอากาศจากปล่องระบายอากาศ

รายละเอียดตำแหน่งตรวจวัดคุณภาพอากาศจากปล่องระบายอากาศ ดังแสดงในรูปที่ 3.4.1-1 ภาพที่ 3.4.1-1 และผลการตรวจวัด ดังแสดงในตารางที่ 3.4.1-1

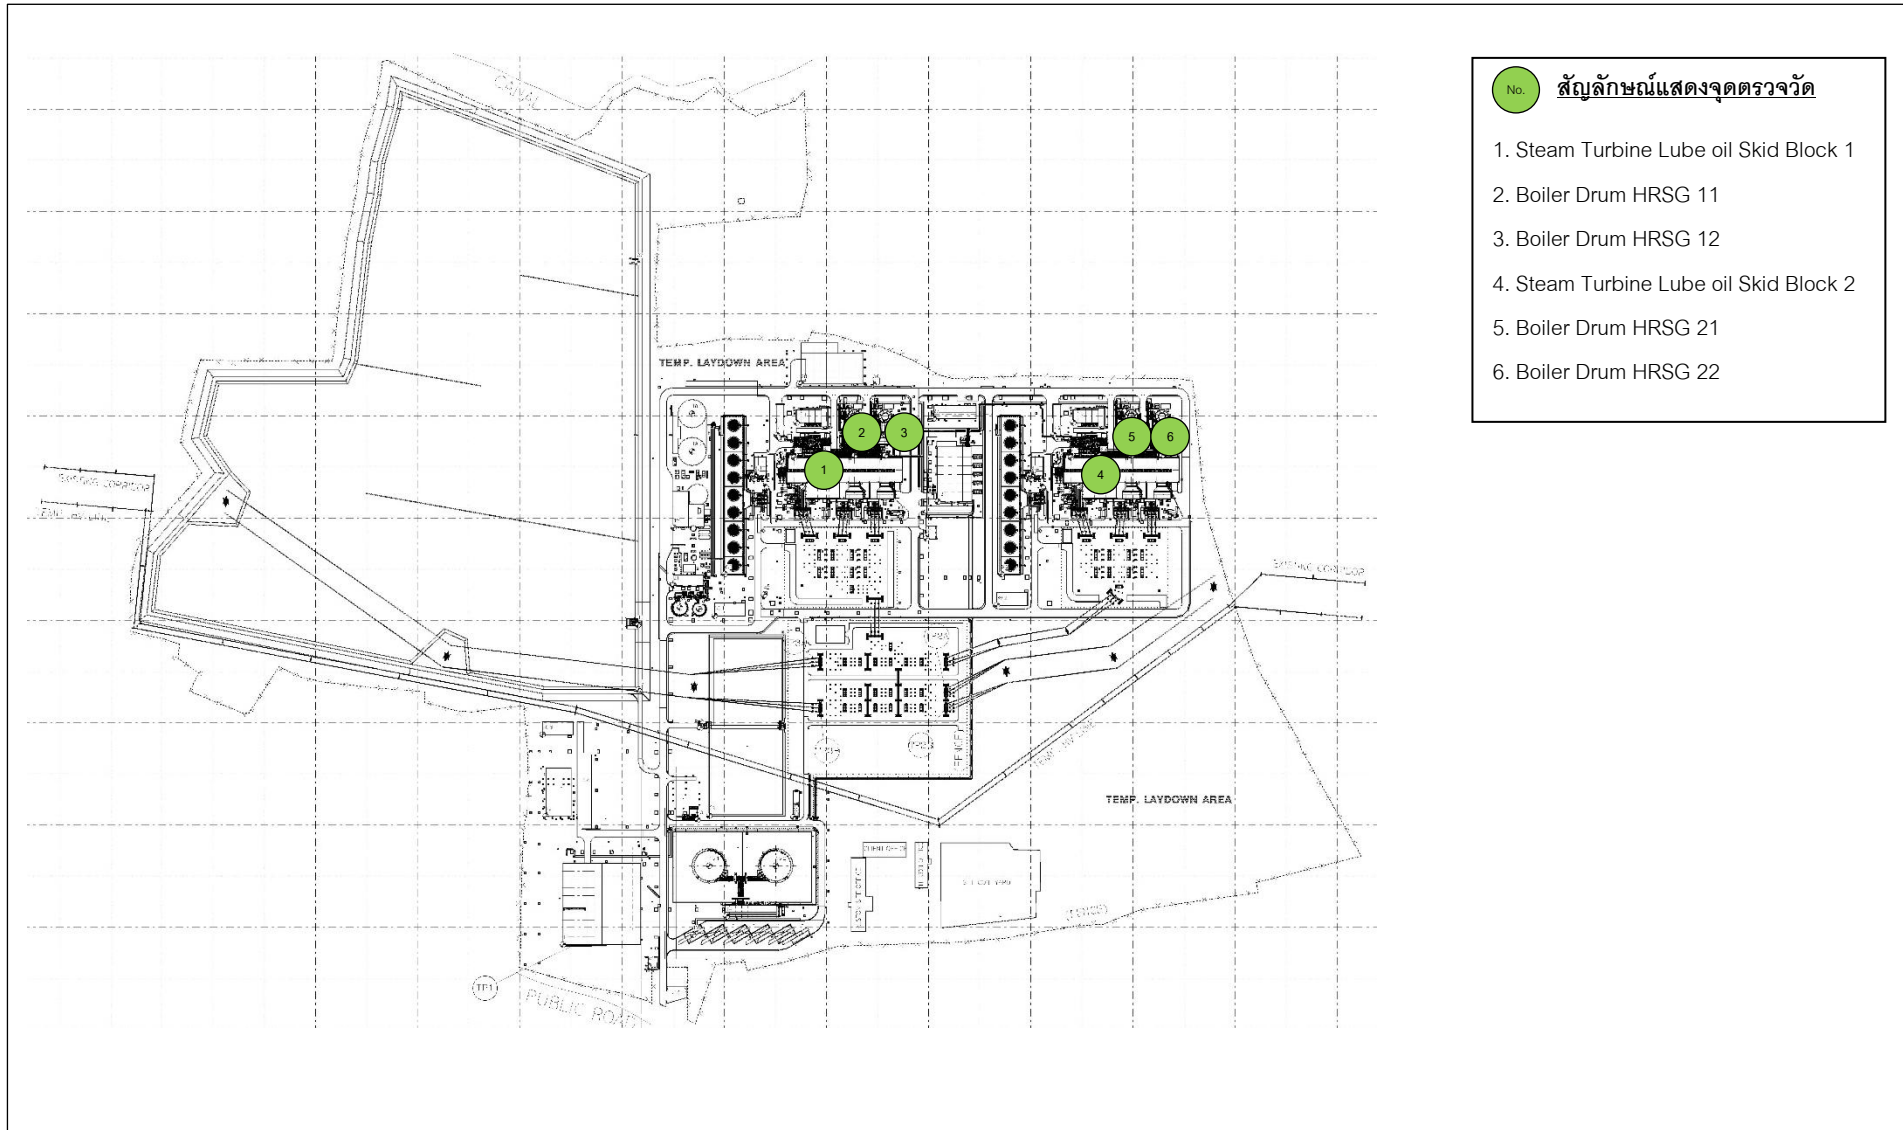
รูปที่ 3.4.10-1 ตำแหน่งการตรวจวัดความร้อนในสถานที่ทำงาน

การตรวจวัดความร้อนภายในสถานประกอบการ ดำเนินการตรวจวัดในวันที่ 10 พฤศจิกายน พ.ศ. 2568 จำนวน 6 บริเวณ คือ บริเวณ Steam Turbine Lube Oil Skid ของ Block 1 บริเวณ Steam Turbine Lube Oil Skid ของ Block 2 บริเวณ Boiler Drum HRSG 11 บริเวณ Boiler Drum HRSG 12 บริเวณ Boiler Drum HRSG 21 และบริเวณ Boiler Drum HRSG 22 พบค่า WBGT อยู่ระหว่าง 29.2-30.0 องศาเซลเซียส รายละเอียดผลการตรวจวัดดังแสดงดังรูปที่ 3.4.10-1 ภาพที่ 3.4.10-1 และตารางที่ 3.4.10-1

เมื่อนำผลการตรวจวัดมาเปรียบเทียบกับค่ามาตรฐานตามประกาศกฎกระทรวง เรื่อง กำหนดมาตรฐานในการบริหาร จัดการ และดำเนินการด้านความปลอดภัย อาชีวอนามัย และสภาพแวดล้อมในการทำงาน เกี่ยวกับความร้อน แสงสว่าง และเสียง พ.ศ. 2559 หมวด 1 ความร้อน พบว่า ผลการตรวจวัดมีค่าอยู่ในเกณฑ์มาตรฐานที่กำหนดทั้งหมด
