# บทที่ 3

ผลการติดตามตรวจสอบ

คุณภาพสิ่งแวดล้อม

การติดตามตรวจสอบคุณภาพสิ่งแวดล้อม ของ โครงการ The Excel Ladprao-Sutthisan (ดิ เอ็กเซล ลาดพร้าว-สุทธิสาร) (ระยะดำเนินการ) นิติบุคคลอาคารชุด ดิ เอ็กเซล ลาดพร้าว-สุทธิสาร ดำเนินการจัดจ้าง บริษัท เอ็นไวแล็บ จำกัด โดยทำการตรวจวัดคุณภาพน้ำ บริเวณพื้นที่โครงการ ระหว่างเดือนกรกฎาคม – ธันวาคม พ.ศ.2568

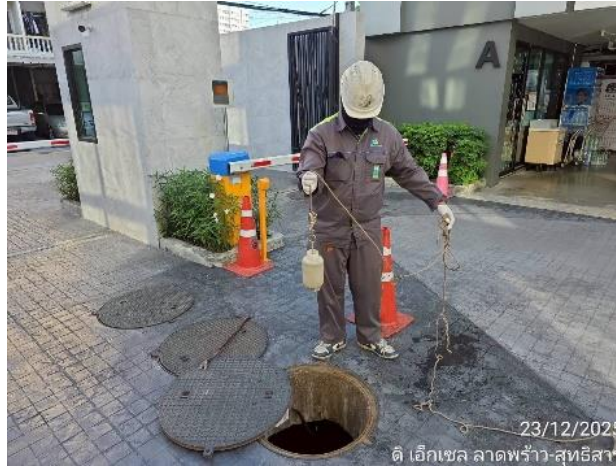
รูปที่ 3-1 (ต่อ) จุดตรวจวัดคุณภาพน้ำทิ้ง (Wastewater Quality) ของโครงการ  
The Excel Ladprao-Sutthisan (ดิ เอ็กเซล ลาดพร้าว-สุทธิสาร)  
ระหว่างเดือนกรกฎาคม – ธันวาคม พ.ศ.2568

คุณภาพน้ำก่อนระบายออกสู่ภายนอกโครงการ - บ่อตรวจคุณภาพน้ำทิ้ง
