บทที่ 4

ผลการติดตามตรวจสอบผลกระทบสิ่งแวดล้อม

โครงการอาคารชุด สุภาลัย ปาร์ค เอกมัย-พัฒนาการ (Supalai Parc Ekkamai-Pattanakan) ของบริษัท สุภาลัย จำกัด(มหาชน) ได้ทำการสรุปผลการติดตามตรวจสอบผลกระทบสิ่งแวดล้อมตามที่เสนอในรายงาน การประเมินผลกระทบสิ่งแวดล้อมที่คณะกรรมการผู้ชำนาญการพิจารณารายงานการประเมินผลกระทบ สิ่งแวดล้อมด้านอาคาร การจัดสรรที่ดิน และบริการชุมชน เป็นผู้พิจารณาให้ความเห็นชอบ การติดตาม ตรวจสอบผลกระทบสิ่งแวดล้อม (ระยะก่อสร้าง) ระหว่างเดือนกรกฎาคม-ธันวาคม 2568 มีรายละเอียดแสดง ดังตารางที่ 4.1-1

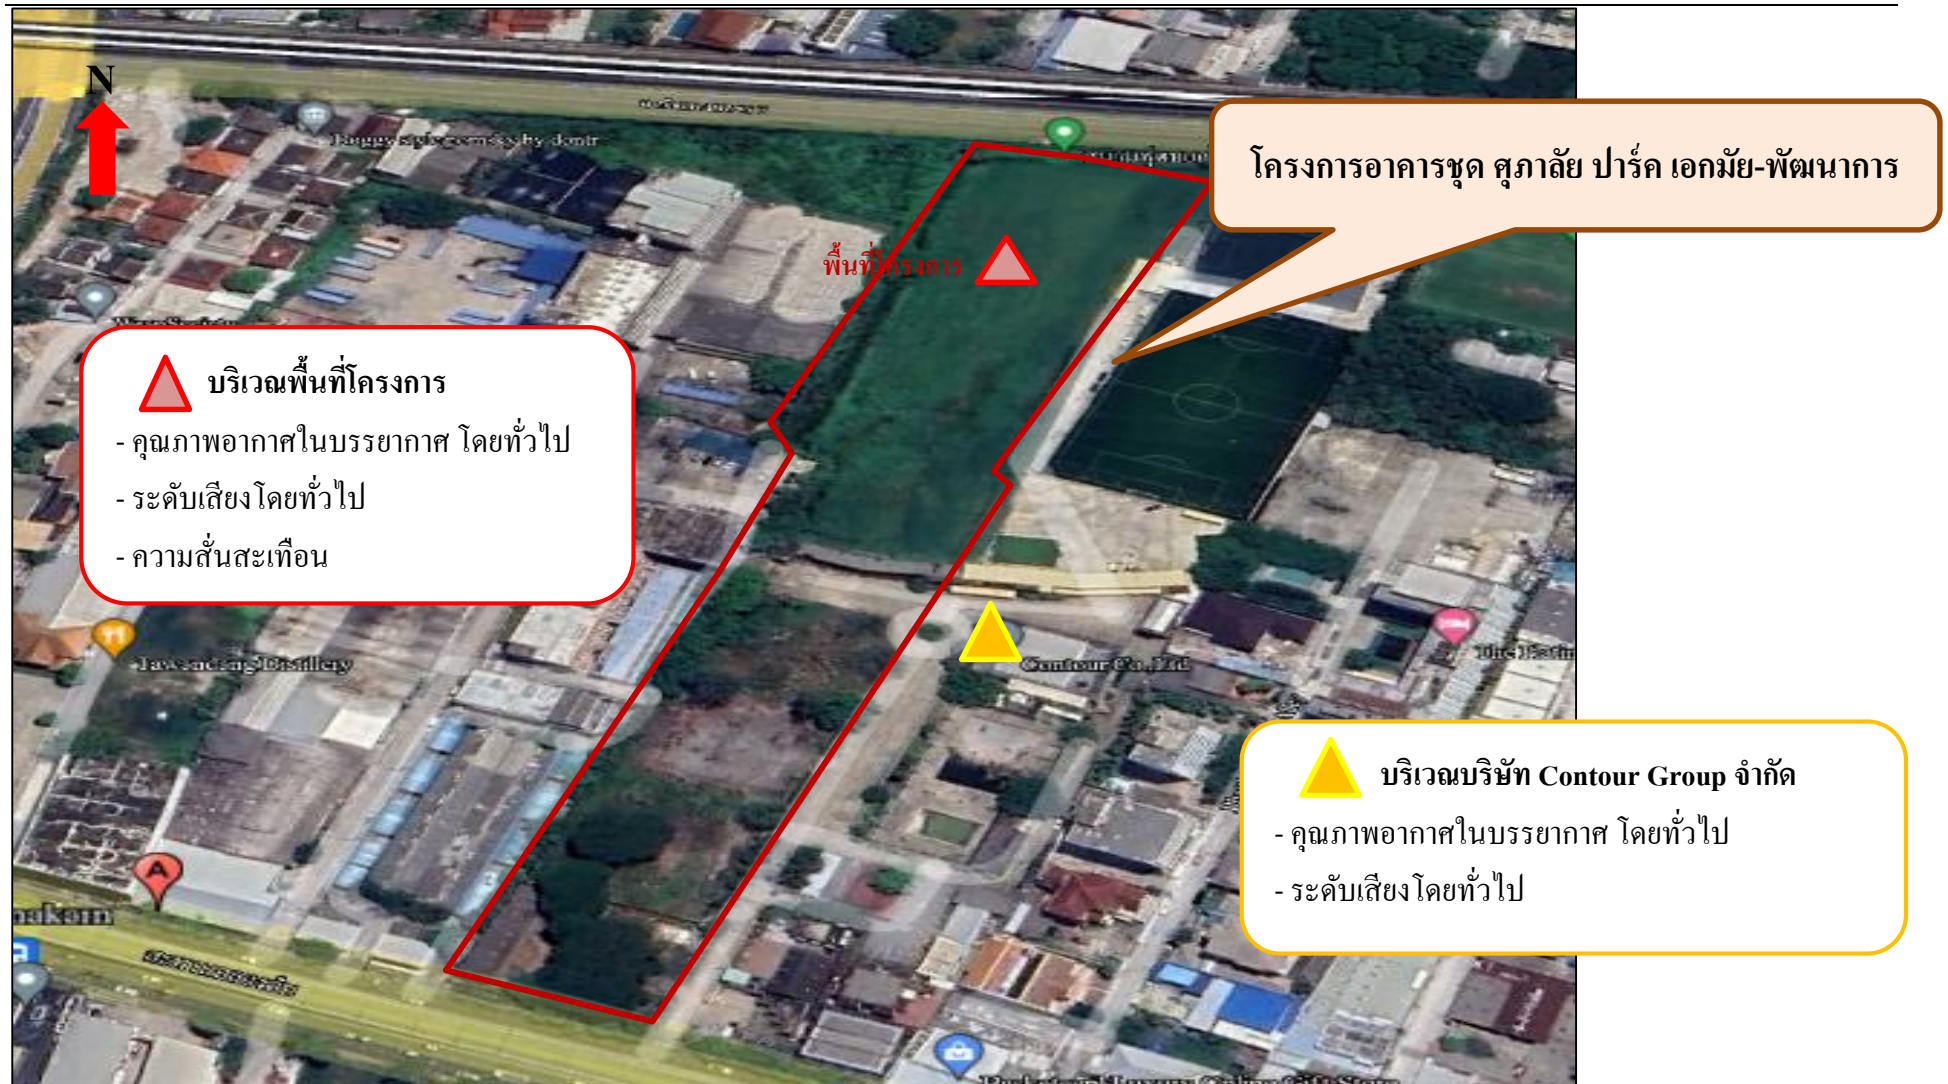
รูปที่ 4.2-1 ตำแหน่งการติดตั้งเครื่องมือตรวจวัดคุณภาพสิ่งแวดล้อม

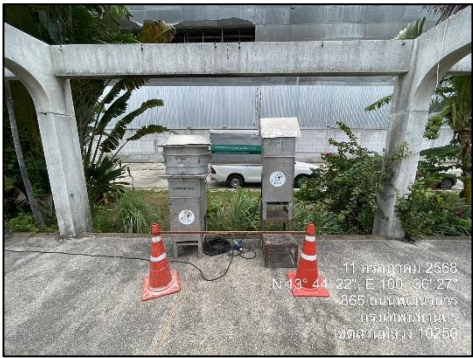
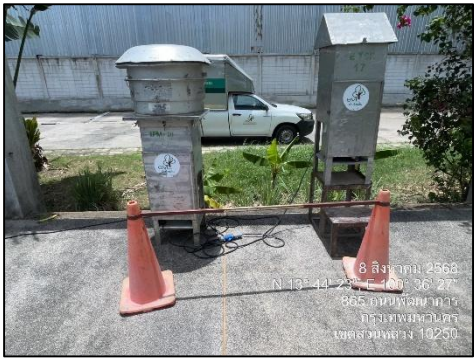
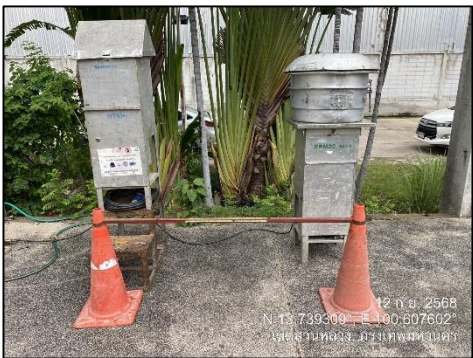
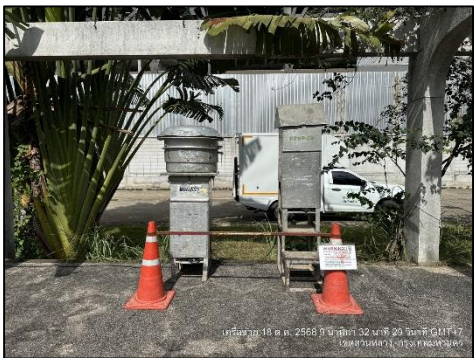
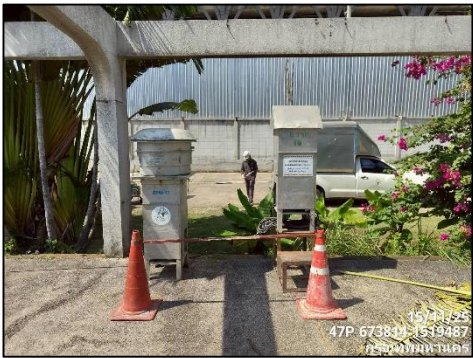
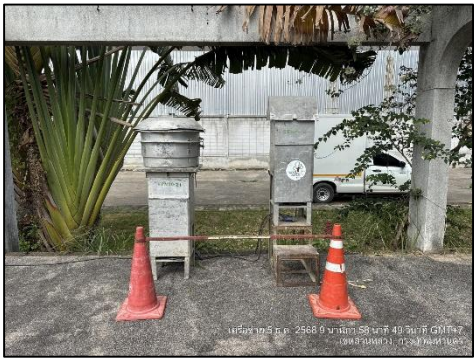
เดือนพฤศจิกายน 2568	เดือนธันวาคม 2568
บริเวณบริษัท Contour Group จำกัด	
ภาพที่ 4.4-1 (ต่อ) การตรวจวัดคุณภาพอากาศในบรรยากาศ
