บริษัท ปตท. จำกัด (มหาชน)

รายงานผลการปฏิบัติตามมาตรการป้องกันและแก้ไขผลกระทบสิ่งแวดล้อม  
และมาตรการติดตามตรวจสอบผลกระทบสิ่งแวดล้อม (ระยะดำเนินการ)

โครงการก่อสร้างท่าเรือในพื้นที่รับผิดชอบของส่วนปฏิบัติการระบบท่อเขต 9  
ปี 2568 (ระหว่างเดือนกรกฎาคม - ธันวาคม)

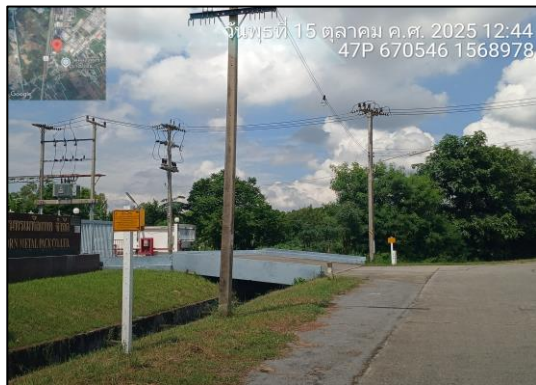
ภาพที่ 3.2-10 ภาพถ่ายแนวเส้นทางท่อและการติดตั้งป้ายเตือนแนวท่อส่งก๊าซธรรมชาติ  
ไปยังโรงไฟฟ้าพลังความร้อนร่วม บางปะอิน

ป้ายเตือนแนวท่อส่งก๊าซฯ

| องค์ประกอบสิ่งแวดล้อม | มาตรการป้องกันและแก้ไขผลกระทบสิ่งแวดล้อม | สถานที่ดำเนินการ | ผลการปฏิบัติตามมาตรการ | ปัญหา/อุปสรรค |
|---|---|---|---|---|
| | (3) ตรวจสอบความสมบูรณ์ของป้ายเตือนตำแหน่งท่อก๊าซ หรือสัญลักษณ์ให้สามารถมองเห็นข้อความและหมายเลขโทรศัพท์แจ้งเหตุฉุกเฉิน | ตลอดแนวท่อก๊าซธรรมชาติ | - ปตท. ได้นำมาตรฐาน ASME B31.8 มากำหนดแผนการบำรุงรักษาท่อก๊าซธรรมชาติ ปี 2568 ดังภาคผนวก ณ-2 โดยกำหนดให้มีการตรวจสอบพื้นที่แนวท่อก๊าซ และ | ไม่มี |

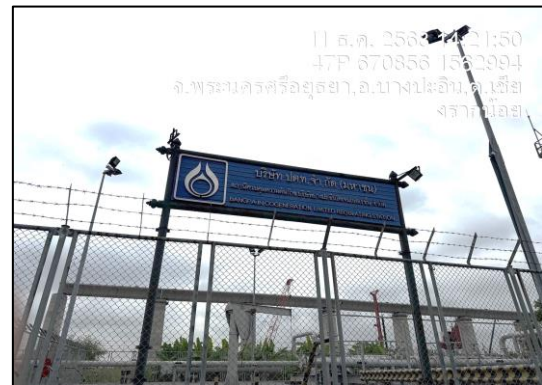
สถานีควบคุมความดันและวัดปริมาตรก๊าซ

| องค์ประกอบสิ่งแวดล้อม | มาตรการป้องกันและแก้ไขผลกระทบสิ่งแวดล้อม | สถานที่ดำเนินการ | ผลการปฏิบัติตามมาตรการ | ปัญหา/อุปสรรค |
|---|---|---|---|---|
| | ง. การป้องกันการเกิดอุบัติเหตุจากบุคคลที่สามและกอ<br>วินาศกรรม<br>(1) จัดให้มีระบบรักษาความปลอดภัยตลอด 24 ชั่วโมง บริเวณสถานีควบคุมก๊าซและสถานีควบคุมและวัดปริมาตรก๊าซ (MRS) | ตลอดแนวท่อก๊าซธรรมชาติ | - ปตท. ได้จัดให้มีเจ้าหน้าที่รักษาความปลอดภัยดูแลความเรียบร้อยในสถานีควบคุมความดันที่อยู่ในความรับผิดชอบของ ปตท. เพื่อดูแลรักษาความปลอดภัยตลอด 24 ชม. ตัวอย่างดังภาพที่ 3.2-10 | ไม่มี |

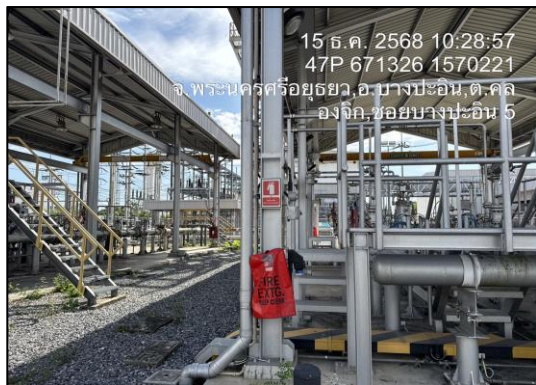
ถังดับเพลิง

| องค์ประกอบสิ่งแวดล้อม | มาตรการป้องกันและแก้ไขผลกระทบสิ่งแวดล้อม | สถานที่ดำเนินการ | ผลการปฏิบัติตามมาตรการ | ปัญหา/อุปสรรค |
|---|---|---|---|---|
| | (5) ติดตั้งเครื่องดับเพลิงแบบเคมีผง ที่บริเวณสถานีควบคุม ก๊าซ และสถานีควบคุมความดันและวัดปริมาณก๊าซ (MRS) ตามมาตรฐานที่กฎหมายกำหนด | ตลอดแนวทอส่งก๊าซธรรมชาติ | - ปตท. จัดให้มีเครื่องดับเพลิงแบบเคมีผงอย่างเพียงพอที่ สถานีควบคุมความดันและวัดปริมาณก๊าซทุกแห่งตามกฎหมายกำหนด ดังอย่างดังภาพที่ 3.2-10 | ไม่มี |

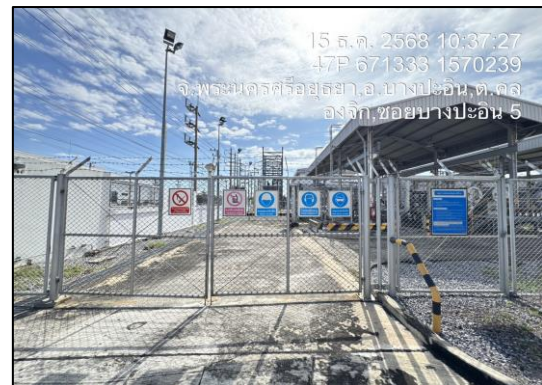
ป้ายเตือนต่าง ๆ

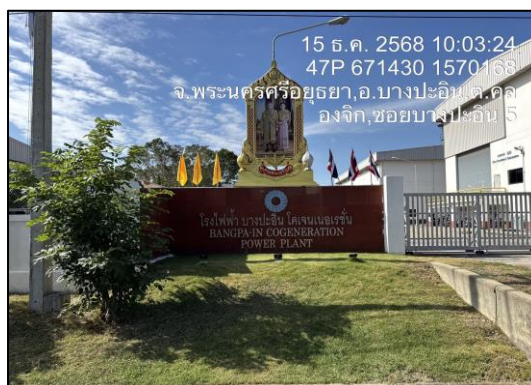
ป้ายหน้าโรงงาน

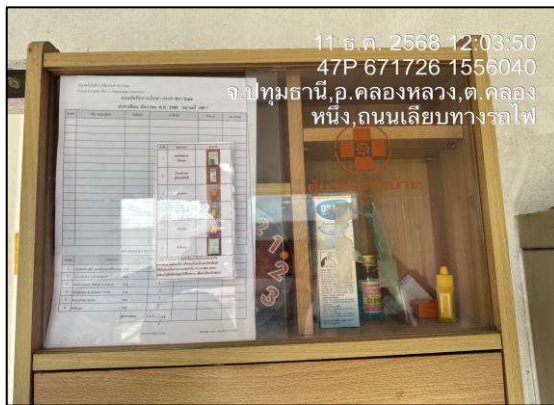
อุปกรณ์ปฐมพยาบาล
