รายงานผลการปฏิบัติตามเงื่อนไขของมาตรการป้องกันและแก้ไข
ผลกระทบสิ่งแวดล้อม และมาตรการติดตามตรวจสอบคุณภาพสิ่งแวดล้อม

(ระยะดำเนินการ)

ประจำเดือน มกราคม - มิถุนายน พ.ศ.2568

โครงการ เอลลิโอ เดล มอสส์

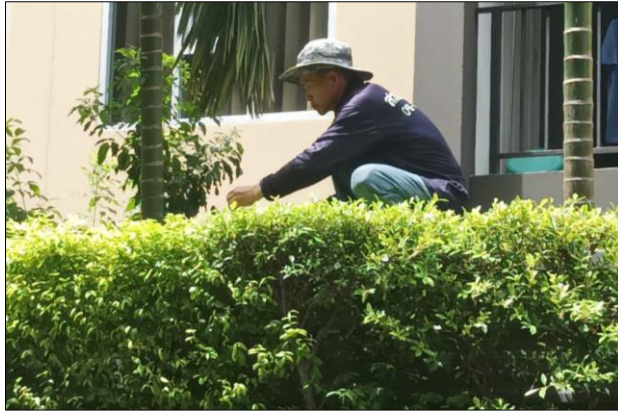
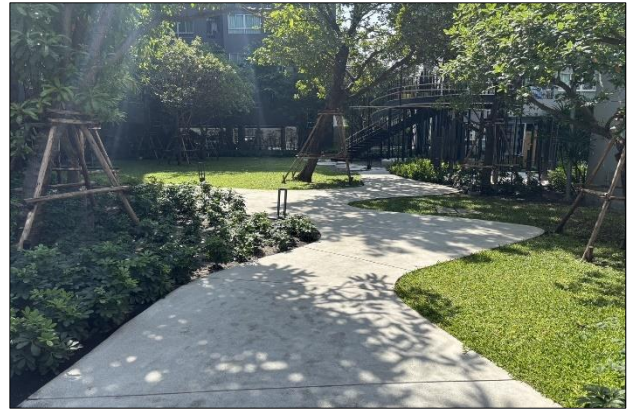
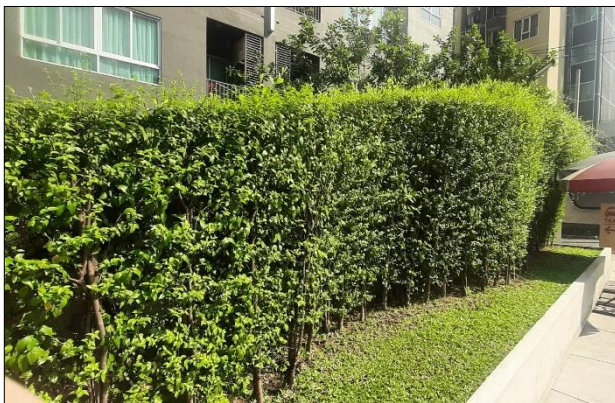
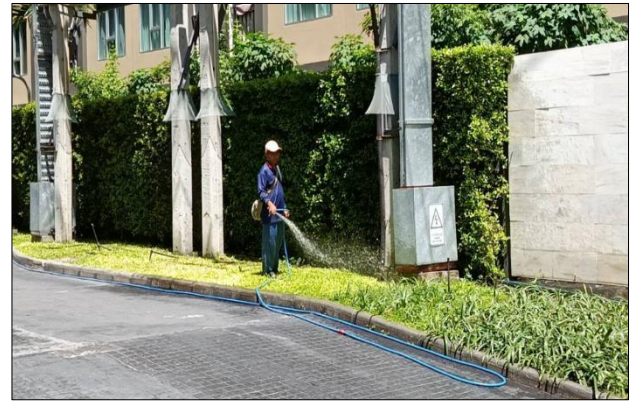
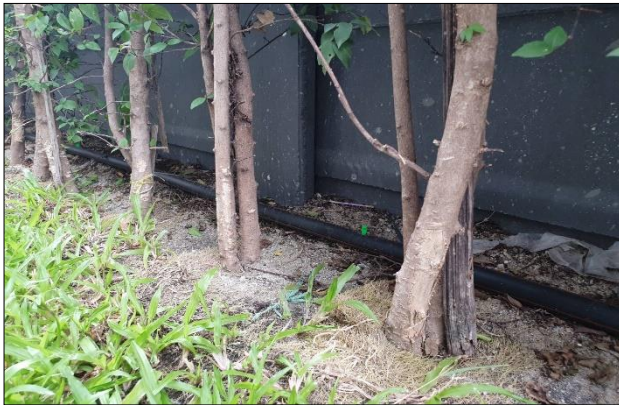
ภาพที่ 2-1 พื้นที่สีเขียวและระบบรดน้ำต้นไม้

1.1 ลักษณะภูมิประเทศ (1). ดูแลรักษาพื้นที่จัดภูมิทัศน์ภายในโครงการให้มีความสะอาด และเป็นระเบียบเรียบร้อยอยู่เสมอ	- ดูแลรักษาพื้นที่จัดภูมิทัศน์ภายในโครงการให้มีความสะอาด และเป็นระเบียบเรียบร้อยอยู่เสมอ		ภาพที่ 2-1 หน้า 158

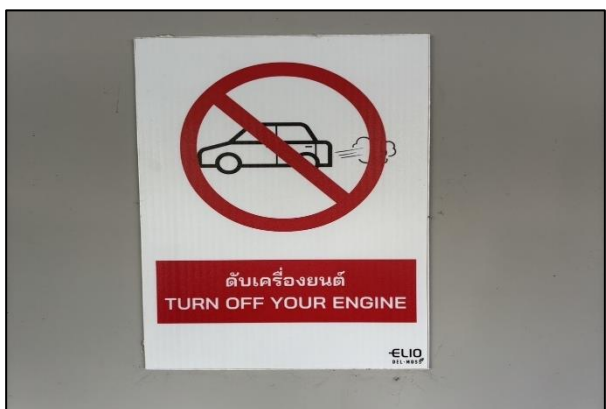
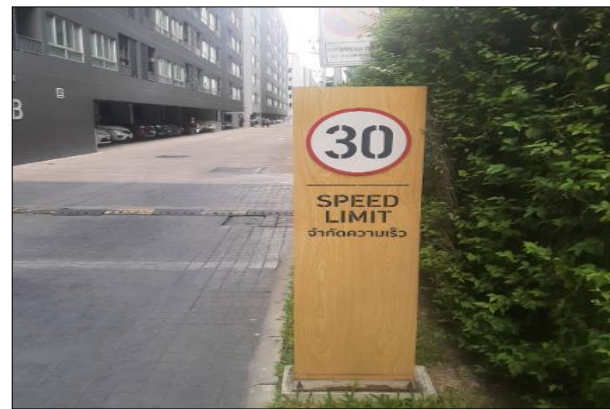
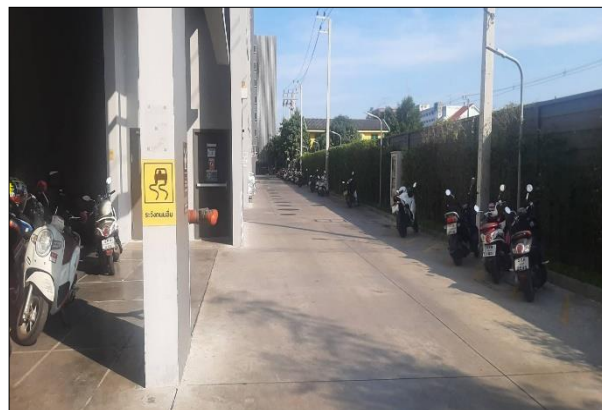
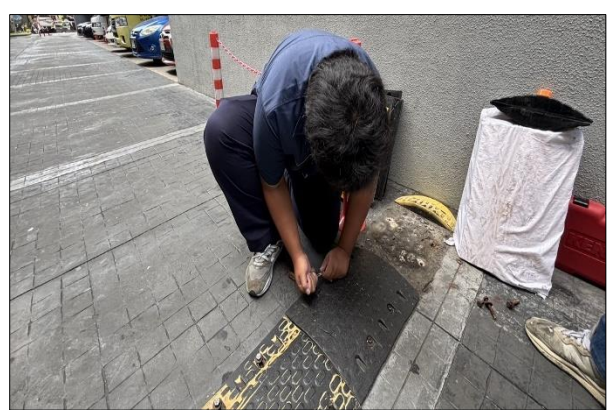
ภาพที่ 2-2 แสดงการจราจรภายในโครงการ

1.2 คุณภาพอากาศ - ฝุ่นละออง (1) ควบคุมความเร็วของรถภายในโครงการเช่นป้ายจำกัดความเร็วไม่เกิน 30 กิโลเมตรต่อชั่วโมง สันนุนลดความเร็วเพื่อไม่ให้เกิดการฟุ้งกระจายของฝุ่นบนผิวถนน (2) ดูแลรักษาความสะอาดบริเวณถนนโดยฉีดล้างถนนเป็นครั้งคราวเพื่อป้องกันการฟุ้งกระจายของฝุ่นอันเนื่องจากการสัญจรบนถนน (3) ดูแลรักษาสภาพถนนภายในโครงการให้สะอาดและมีสภาพดีอยู่เสมอ - มลพิษทางอากาศ (1) ติดตั้งป้ายห้ามติดเครื่องยนต์ทิ้งไว้ภายในบริเวณลานจอดรถไม่สามารถสังเกตได้อย่างชัดเจนและทั่วถึง	- จัดติดตั้งยางชะลอความเร็วและป้ายจำกัดความเร็ว 30 กิโลเมตรต่อชั่วโมงตามจุดต่างๆในโครงการตามความเหมาะสม - จัดเจ้าหน้าที่แม่บ้านดูแลรักษาความสะอาดบริเวณถนนโดยฉีดล้างถนนเป็นครั้งคราวเพื่อป้องกันการฟุ้งกระจายของฝุ่น - สำรวจสภาพถนนภายในโครงการ กรณีที่พบการชำรุด ให้ซ่อมแซมโดยทันที - โครงการติดตั้งป้ายห้ามติดเครื่องยนต์ทิ้งไว้ภายในบริเวณลานจอดรถ		ภาพที่ 2-2 หน้า 159 - 160 ภาพที่ 2-9 หน้า 167 ภาพที่ 2-2 หน้า 160 ภาพที่ 2-2 หน้า 159

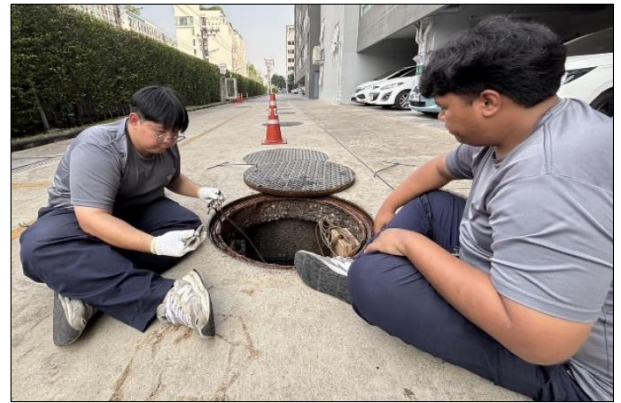
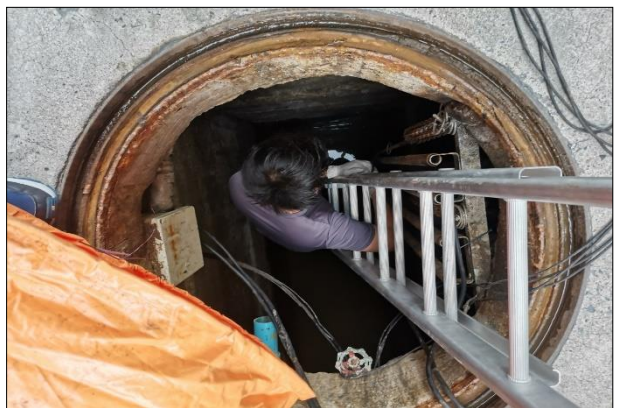
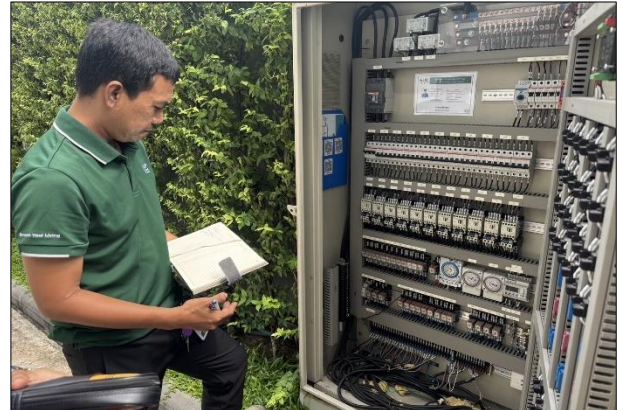
ภาพที่ 2-3 แสดงการบำรุงรักษาระบบบำบัดน้ำเสีย

เงื่อนไขตามมาตรการป้องกัน และแก้ไขผลกระทบสิ่งแวดล้อม	รายละเอียดการปฏิบัติตามเงื่อนไข	ปัญหาและแนวทางแก้ไข	เอกสารอ้างอิง
<p>1.4 คุณภาพน้ำ</p> <p>(1) จัดให้มีระบบบำบัดน้ำเสียจำนวน 4 ชุดสามารถรองรับปริมาณน้ำเสียได้รวม 845 ลบ.ม./วัน รองรับน้ำเสียจากแหล่งต่างๆภายในอาคาร ออกแบบให้เป็นถังคอนกรีตเสริมเหล็กฝังอยู่ใต้ดิน ระบบเติมอากาศเลี้ยงตะกอนแบบกวนสมบูรณ์ (Completely Mixed Activated Sludge) โดยสามารถบำบัดน้ำเสียให้ได้คุณภาพตามมาตรฐานน้ำทิ้งจากอาคารประเภท ก โดยมีค่า BOD ไม่เกิน 20 มก./ล.</p> <p>(2) จัดให้มีเจ้าหน้าที่ที่มีความรู้ความชำนาญ ดูแลรักษาและควบคุมระบบบำบัดน้ำเสียแต่ละชุด ให้ทำงานได้อย่างต่อเนื่องและมีประสิทธิภาพ</p> <p>(3) ประสานงานให้สำนักงานเขตจตุจักรมาสุบกากไขมันจากระบบบำบัดน้ำเสียของโครงการไปกำจัดเป็นประจำทุกเดือนหรือตามความเหมาะสม</p> <p>(4) ประสานงานบริษัทเอกชน เช่น บริษัท เบตเตอร์ เวิลด์ กรีน จำกัด (มหาชน) และบริษัท เอเชีย เวสต์ แมนเนจ เม้น จำกัด เป็นต้น หรือบริษัทเอกชนอื่นๆ ที่ได้รับอนุญาตจากกรมโรงงานอุตสาหกรรม มาสุบตะกอนส่วนเกินจากระบบบำบัดน้ำเสียไปกำจัด</p>	<p>- ขอรับบริการบำบัดน้ำเสียจาก กทม.</p> <p>- นิติบุคคลจัดให้มีเจ้าหน้าที่ช่างอาคารดูแลตรวจสอบระบบการทำงานของระบบบำบัดน้ำเสียของโครงการ</p> <p>- ประสานงานบริษัทเอกชน ที่ได้รับอนุญาตจากกรมโรงงานอุตสาหกรรม มาสุบตะกอนส่วนเกินจากระบบบำบัดน้ำเสียไปกำจัด</p>		<p>ภาคผนวก 2 หน้า 127</p> <p>ภาพที่ 2-3 หน้า 161</p> <p>ภาพที่ 2-4 หน้า 162</p>
