รายงานผลการปฏิบัติตามมาตรการป้องกัน และแก้ไขผลกระทบสิ่งแวดล้อม
และมาตรการติดตามตรวจสอบคุณภาพสิ่งแวดล้อม

โครงการก่อสร้างโรงไฟฟ้า ขนาด 60 เมกกะวัตต์
ประจำเดือนกรกฎาคม-ธันวาคม 2568

บริษัท บี.กริม เพาเวอร์ (แหลมฉบัง) 2 จำกัด
ตั้งอยู่ที่นิคมอุตสาหกรรมแหลมฉบัง
ตำบลทุ่งสุขลา อำเภอสัตหีบ จังหวัดชลบุรี

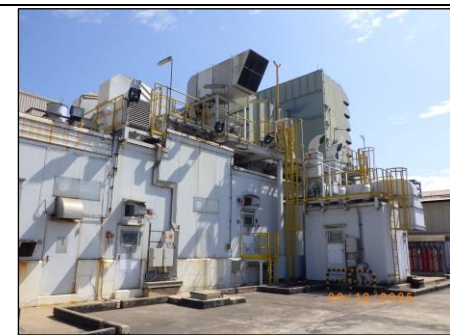
<p>Enclosure</p> <p>รูปที่ 2.2 Enclosure และ Silencer</p>

3. เสียง	- ติดตั้งอุปกรณ์ช่วยในการลดเสียง เช่น Silencer ที่บริเวณ Gas Turbine สร้างผนังล้อมรอบเครื่องจักร (Enclosure) เช่น Gas Turbine เพื่อป้องกันเสียงดัง	- โครงการได้ติดตั้ง Silencer และสร้างผนังล้อมรอบเครื่องจักร (Enclosure) (รูปที่ 2.2) เพื่อช่วยลดระดับความดังของเสียง	- ไม่พบปัญหา

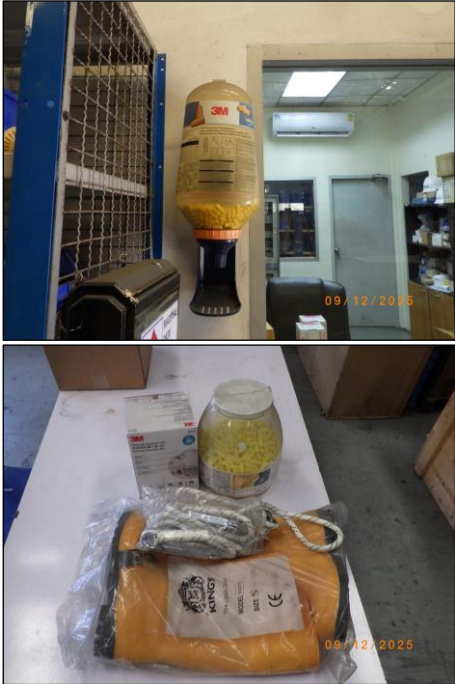
<p>รูปที่ 2.3 อุปกรณ์คุ้มครองความปลอดภัยส่วนบุคคล</p>

ผลกระทบสิ่งแวดล้อม	มาตรการป้องกัน และแก้ไขผลกระทบ	รายละเอียดการปฏิบัติจริง	ปัญหาและแนวทางการแก้ไข	อ้างอิง
3. เสียง (ต่อ)	- จัดเตรียมอุปกรณ์ลดเสียง เช่น Ear plugs หรือ Ear muffs ให้พนักงานสวมใส่ เมื่อเข้าไปปฏิบัติงานในบริเวณที่มีเสียงดัง	- โครงการได้จัดเตรียม อุปกรณ์คุ้มครองความปลอดภัยต่อการได้ยิน (รูปที่ 2.3) ให้แก่พนักงานที่เข้าไปปฏิบัติงานบริเวณที่มีเสียงดังเรียบร้อยแล้ว	- ไม่พบปัญหา

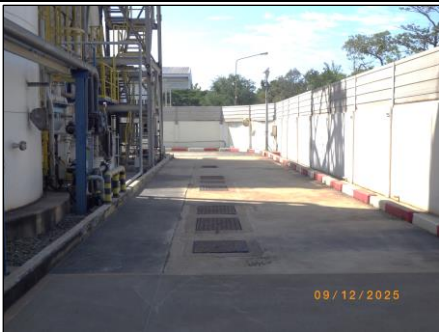
<p>รูปที่ 2.6 Neutralization Pond</p>

ผลกระทบสิ่งแวดล้อม	มาตรการป้องกัน และแก้ไขผลกระทบ	รายละเอียดการปฏิบัติจริง	ปัญหาและแนวทางแก้ไข	อ้างอิง
4. คุณภาพน้ำ	- น้ำทิ้งที่ปนเปื้อนสารเคมี และน้ำมันจะส่งเข้าสู่ Neutralization Pond ของโรงไฟฟ้าแหลมฉบัง สำหรับน้ำฝนที่ไม่ปนเปื้อนจะระบายลงสู่รางระบายน้ำสาธารณะ	- โครงการได้รวบรวมน้ำทิ้งที่ปนเปื้อนสารเคมี และน้ำมันของโครงการส่งเข้าสู่ Neutralization Pond ของโครงการ (รูปที่ 2.6) และจะถูกส่งเข้าสู่กระบวนการบำบัดน้ำเสียขั้นต้นที่บ่อปรับสภาพของบริษัท บี.กริม เพาเวอร์ (แหลมฉบัง) 1 จำกัด เพื่อไปปรับสภาพ และมีการทำ Preventive Maintenance และ Calibrate อุปกรณ์ตรวจวัดสำหรับระบบบำบัดน้ำเสียตามแผนที่กำหนดไว้เป็นประจำทุกเดือน (ภาคผนวกที่ 13) ส่วนน้ำฝนที่ไม่ปนเปื้อนจะระบายลงสู่รางระบายน้ำสาธารณะ	- ไม่พบปัญหา

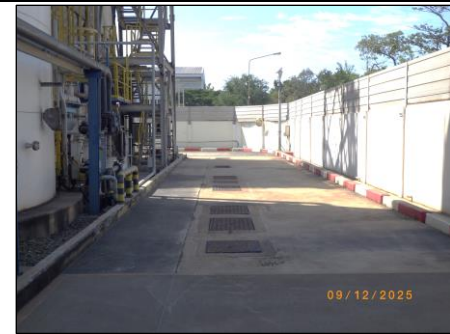
<p>รูปที่ 2.6 Neutralization Pond</p>

ผลกระทบสิ่งแวดล้อม	มาตรการป้องกัน และแก้ไขผลกระทบ	รายละเอียดการปฏิบัติจริง	ปัญหาและแนวทางแก้ไข	อ้างอิง
4. คุณภาพน้ำ (ต่อ)	- น้ำเสียทั้งหมดจากโครงการ จะไปปรับสภาพ ที่ Neutralization Pond ของโรงไฟฟ้าแหลมฉบัง โดยน้ำที่ผ่าน Neutralization Pond จะถูกควบคุมให้อยู่ในมาตรฐานที่ยอมให้ระบายเข้าสู่ระบบบำบัดน้ำเสียส่วนกลางของนิคมฯ	- โครงการได้รวบรวมน้ำทิ้งที่ปนเปื้อนสารเคมี และน้ำมันของโครงการส่งเข้าสู่ Neutralization Pond ของโครงการ (รูปที่ 2.6) และจะถูกส่งเข้าสู่กระบวนการบำบัดน้ำเสียขั้นต้นที่บ่อปรับสภาพของบริษัท บี.กริม เพาเวอร์ (แหลมฉบัง) 1 จำกัด เพื่อปรับสภาพน้ำเสียให้อยู่ในเกณฑ์ที่มาตรฐานกำหนด ก่อนส่งไปบำบัดที่ระบบบำบัดน้ำเสียส่วนกลางของนิคมอุตสาหกรรมแหลมฉบังต่อไป	- ไม่พบปัญหา

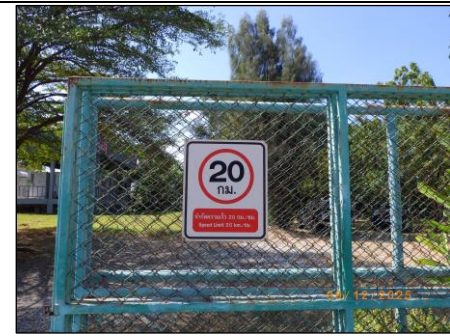
<p>รูปที่ 2.7 ป้ายจำกัดความเร็วภายในพื้นที่โครงการ</p>

5. การคมนาคม	- ยานพาหนะที่จะเข้าไปในโรงไฟฟ้า จำกัดความเร็วไม่เกิน 25 กิโลเมตร/ชั่วโมง	- โครงการ กำหนดให้มีการจำกัดความเร็วของยานพาหนะภายในพื้นที่โครงการไม่เกิน 20 กม./ชม. และทำการติดตั้งป้ายจำกัดความเร็วภายในพื้นที่โครงการ (รูปที่ 2.7)	- ไม่พบปัญหา

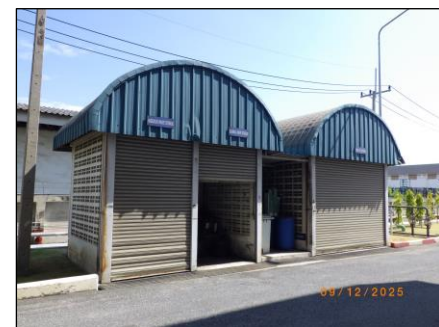
<p>รูปที่ 2.11 อาคารเก็บกากของเสีย</p>

ผลกระทบสิ่งแวดล้อม	มาตรการป้องกัน และแก้ไขผลกระทบ	รายละเอียดการปฏิบัติจริง	ปัญหาและแนวทางแก้ไข	อ้างอิง
6. การจัดการกากของเสีย (ต่อ)	- กากอุตสาหกรรม ประมาณ 0.5 ตันต่อเดือน และ Waste Oil ปริมาณ 100 ลิตรต่อเดือน จะถูกส่งไปกำจัดยังหน่วยงานที่ได้รับอนุญาตจากหน่วยงานราชการ	- โครงการได้รวบรวมและจัดเก็บกากของเสียภายในอาคารที่จัดเตรียมไว้ (รูปที่ 2.11) เพื่อรอส่งกำจัดยังหน่วยงานที่ได้รับอนุญาตจากหน่วยงานราชการต่อไป ทั้งนี้ ในระหว่างเดือน ก.ค.-ธ.ค. 68 ขนส่งโดย บริษัท อีสเทิร์น ซีบอร์ด เอนไวรอนเมนทอล คอมเพล็กซ์ จำกัด และกำจัดโดย บริษัท เวสต์ แมเนจเม้นท์ สยาม จำกัด (ภาคผนวกที่ 15)	- ไม่พบปัญหา

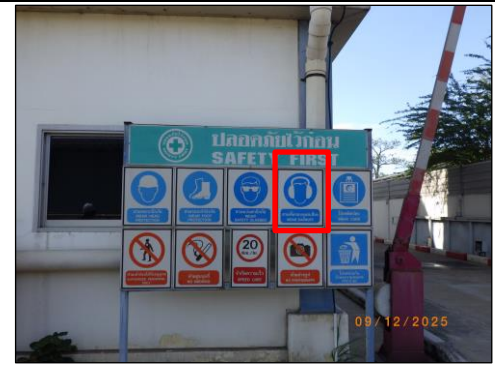
ผลกระทบสิ่งแวดล้อม	มาตรการป้องกัน และแก้ไขผลกระทบ	รายละเอียดการปฏิบัติจริง	ปัญหาและแนวทางแก้ไข	อ้างอิง
8. อาชีวอนามัย และ ความปลอดภัย	- กำหนดเขตพื้นที่ที่มีเสียงดัง เช่น บริเวณหม้อไอน้ำ และติดตั้งสัญลักษณ์เตือน เพื่อให้พนักงานต้องสวมปลั๊กอุดหู (Ear plugs) หรือที่ครอบหู (Ear muffs) เมื่อเข้าไปทำงานบริเวณดังกล่าว	- โครงการได้ติดตั้งป้ายเตือนให้สวมใส่อุปกรณ์ป้องกันเสียงดังบริเวณที่มีเสียงดัง (รูปที่ 2.4) พร้อมทั้งกำหนดให้พนักงานที่ต้องเข้าปฏิบัติงานในบริเวณดังกล่าวสวมใส่อุปกรณ์ป้องกันเสียงดังทุกครั้ง	- ไม่พบปัญหา

<p>รูปที่ 2.4 ป้ายเตือนบริเวณที่มีเสียงดัง</p>
	- อบรมให้พนักงานทราบถึงวิธีการปฏิบัติงานในพื้นที่ที่มีเสียงดัง และวิธีสวมใส่อุปกรณ์ป้องกันเสียงอย่างถูกต้อง	- โครงการได้จัดให้มีการอบรมด้านความปลอดภัยให้กับพนักงานเป็นประจำตามแผนงานด้านความปลอดภัย ประจำปี 2568 (ภาคผนวกที่ 18)	- ไม่พบปัญหา

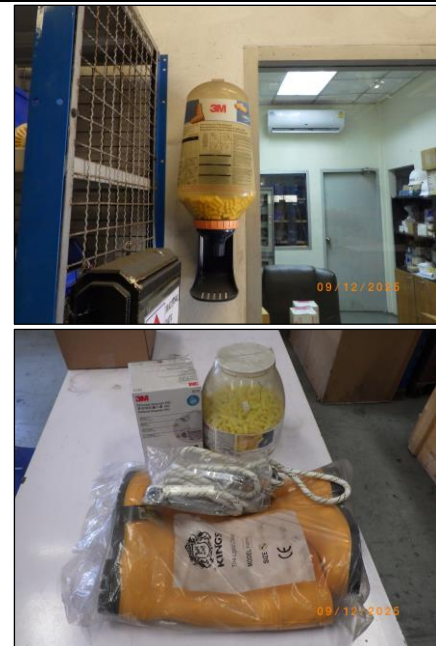
<p>รูปที่ 2.3 อุปกรณ์คุ้มครองความปลอดภัยส่วนบุคคล</p>

ผลกระทบสิ่งแวดล้อม	มาตรการป้องกัน และแก้ไขผลกระทบ	รายละเอียดการปฏิบัติจริง	ปัญหาและแนวทางแก้ไข	อ้างอิง
8. อาชีวอนามัย และ ความปลอดภัย (ต่อ)	- จัดเตรียมอุปกรณ์เพื่อความปลอดภัยส่วนบุคคลที่เหมาะสม เช่น แวนตา ถุงมือ นิรภัย รองเท้านิรภัย หมวกนิรภัย เป็นต้น และควบคุมให้พนักงานสวมใส่อุปกรณ์ทุกครั้งเมื่อปฏิบัติงาน	- โครงการได้จัดเตรียมอุปกรณ์คุ้มครองความปลอดภัยส่วนบุคคลที่เหมาะสม (รูปที่ 2.3) ให้แก่พนักงาน พร้อมทั้งควบคุมให้พนักงานสวมใส่ขณะเข้าไปปฏิบัติงานทุกครั้ง	- ไม่พบปัญหา

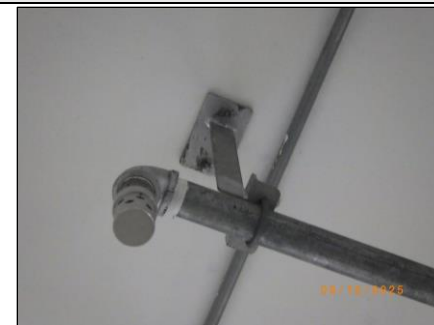
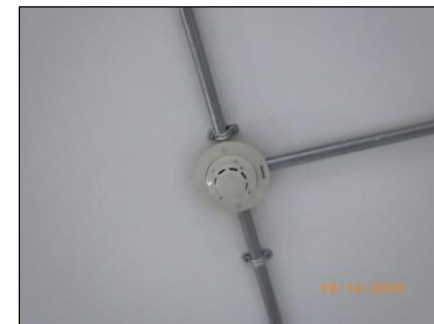
<p>Smoke Detector</p> <p>รูปที่ 2.13 ระบบป้องกันอัคคีภัย (ต่อ)</p>

ผลกระทบสิ่งแวดล้อม	มาตรการป้องกัน และแก้ไขผลกระทบ	รายละเอียดการปฏิบัติจริง	ปัญหาและแนวทางแก้ไข	อ้างอิง
8. อาชีวอนามัย และ ความปลอดภัย (ต่อ)	- มีระบบตรวจจับ และป้องกันเพลิงไหม้ เช่นเครื่องตรวจจับความร้อน และควัน ติดตั้งไว้ตามจุดต่างๆ และต่อกับ สัญญาณเตือนภัย และระบบติดตามในห้องควบคุม	- โครงการได้ทำการติดตั้งอุปกรณ์ตรวจจับควัน และความร้อน (รูปที่ 2.13) ซึ่งต่อกับสัญญาณเตือนภัย และระบบติดตามในห้องควบคุม และมีการตรวจสอบอุปกรณ์รักษาความปลอดภัย ตามแผนงาน อย่างสม่ำเสมอ เพื่อให้แน่ใจว่า อุปกรณ์ต่างๆ อยู่ในสภาพที่ดี พร้อมที่จะใช้งาน และได้มีการฝึกปฏิบัติการใช้อุปกรณ์ดังกล่าว (ภาคผนวกที่ 19)	- ไม่พบปัญหา

<p>Heat Detector (FE-227)</p>

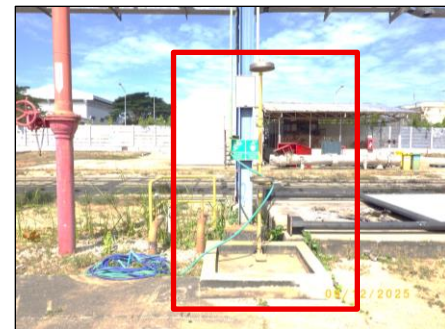
<p>รูปที่ 2.15 อ่างล้างตา ฝักบัวล้างตัว ในพื้นที่โครงการ</p>

ผลกระทบสิ่งแวดล้อม	มาตรการป้องกัน และแก้ไขผลกระทบ	รายละเอียดการปฏิบัติจริง	ปัญหาและแนวทางแก้ไข	อ้างอิง
8. อาชีวอนามัย และ ความปลอดภัย (ต่อ)	- จัดอุปกรณ์ชำระล้างลูกจิ้ง (Eye Washer, Emergency Shower) ไว้บริเวณถังเก็บสารเคมีและบริเวณทำงานที่พนักงานอาจสัมผัสสารเคมี	- โครงการได้ทำการติดตั้งอ่างล้างตา และ ฝักบัวล้างตัว (รูปที่ 2.15) ในบริเวณถังเก็บสารเคมีและบริเวณทำงานที่พนักงานอาจสัมผัสสารเคมี พร้อมทั้งได้ติดป้ายเครื่องหมายเตือนภัยในพื้นที่เฉพาะ (รูปที่ 2.16) พร้อมทั้งจัดเตรียมเอกสารเกี่ยวกับ MSDS ไว้ที่ห้องควบคุมเพื่อสามารถนำมาใช้ได้ตลอดเวลา (ภาคผนวกที่ 23)	- ไม่พบปัญหา
