## บทที่ 2

### ผลการปฏิบัติตามมาตรการป้องกันและแก้ไขผลกระทบสิ่งแวดล้อม และมาตรการติดตามตรวจสอบผลกระทบสิ่งแวดล้อม

## ตารางที่ 2-1 ผลการตรวจสอบการปฏิบัติตามมาตรการและเงื่อนไขด้านสิ่งแวดล้อม

สำหรับคำขอประทานบัตรที่ 3/2559 (ประทานบัตรที่ 30340/16397)

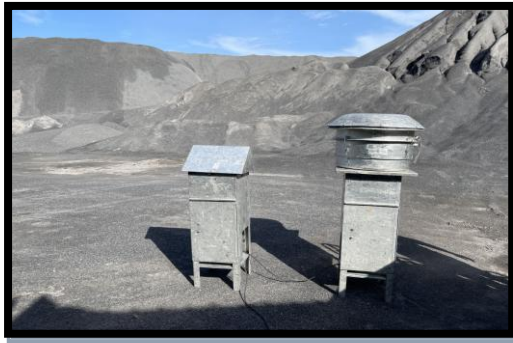
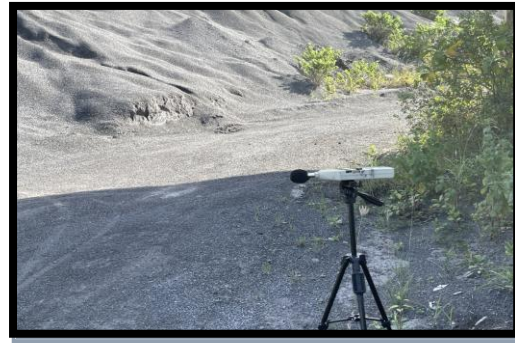
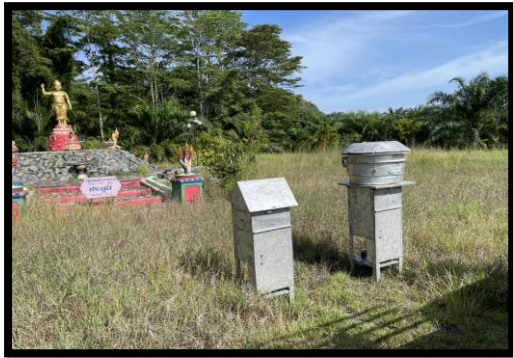
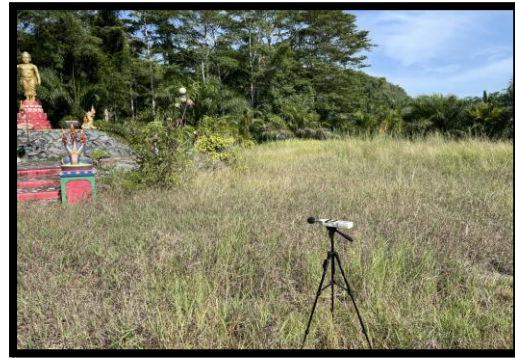
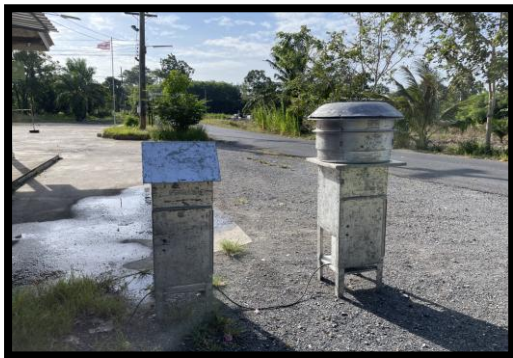
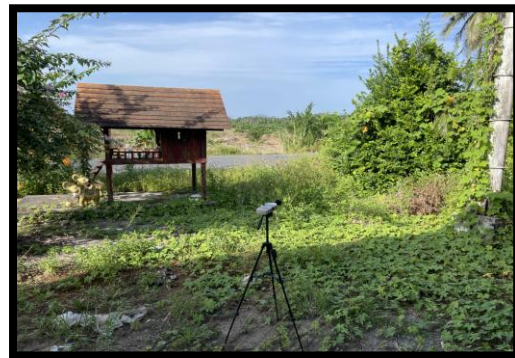
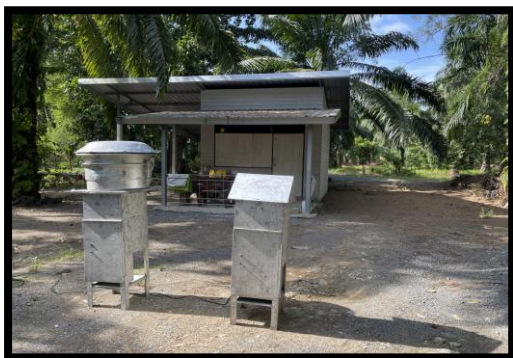
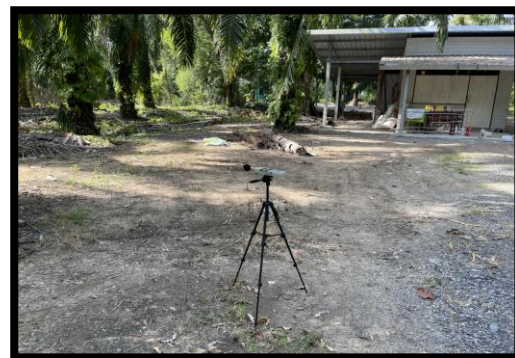
โรงแต่งแร่ของโครงการ

สำนักสงฆ์ถ้ำป่อน้ำทิพย์

บ้านเขาต่อ

บ้านเขาหมอน

รูปที่ 2-2 การตรวจวัดคุณภาพอากาศ และเสียง

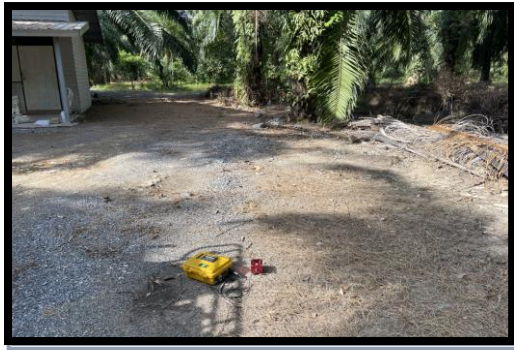
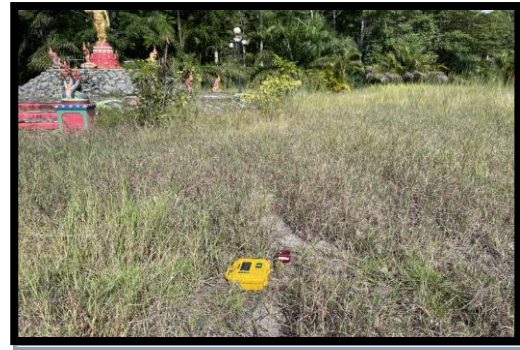
บริเวณบ้านทางทิศตะวันออก

บริเวณสำนักสงฆ์เขาป่อน้ำทิพย์

### รูปที่ 2-3 การตรวจวัดความสั่นสะเทือน

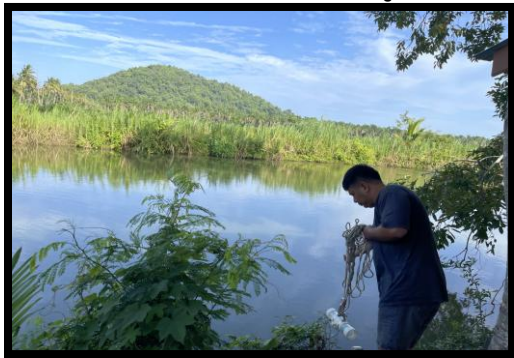
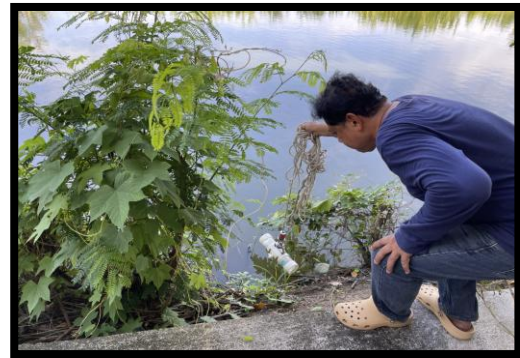
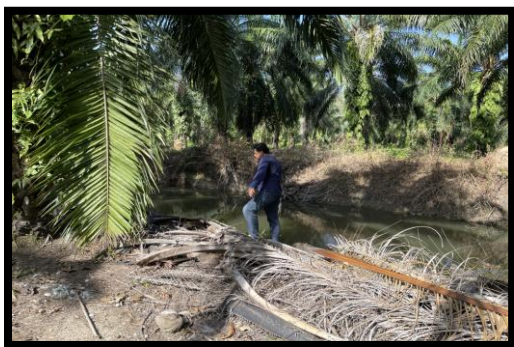
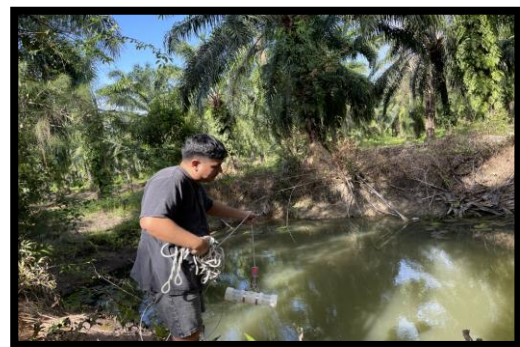
ห้วยไม่มีชื่อก่อนไหลผ่านโครงการ

ห้วยไม่มีชื่อหลังไหลผ่านโครงการ

คลองนาก่อนไหลผ่านโครงการ

คลองนาหลังไหลผ่านโครงการ

### รูปที่ 2-4 การเก็บตัวอย่างน้ำผิวดิน

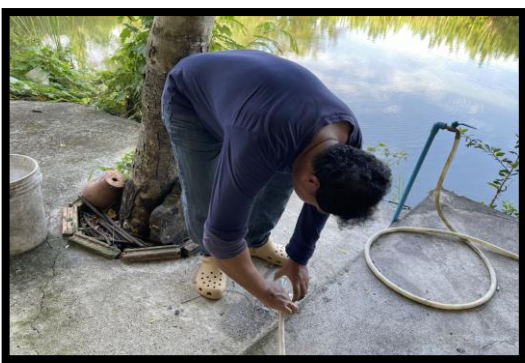
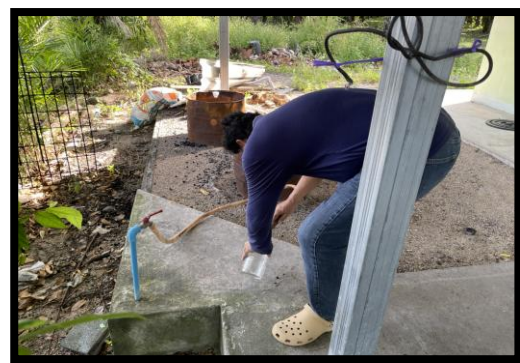
บ่อบาดาลบ้านเขาต่อ

บ่อบาดาลบ้านเขาหมอน

### รูปที่ 2-5 การเก็บตัวอย่างน้ำใต้ดิน

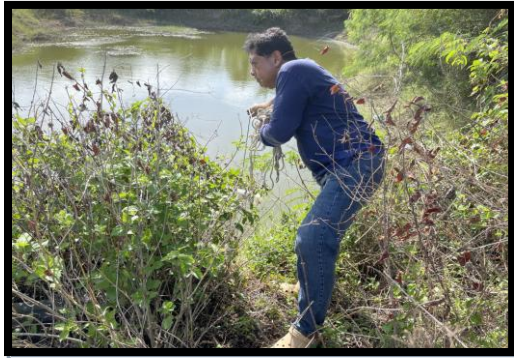
รูปที่ 2-6 การเก็บตัวอย่างน้ำผิวดินบ่อดักตะกอน

2.ขยายขนาดบ่อดักตะกอน ได้แก่ “บ1” ขนาด 40x35x3เมตร มีขนาดพื้นที่ประมาณ 0.87 ไร่ “บ2” ขนาด30x25x3เมตร มีขนาดพื้นที่ประมาณ 0.47 ไร่ และ “บ3” ขนาด35x35x3เมตร มีขนาดพื้นที่ประมาณ 0.76 ไร่ และให้จัดทำ Sump เพื่อใช้เป็นที่รับน้ำบริเวณหน้าเหมืองให้ไหลมารวมกัน เป็นที่ตกตะกอน ก่อนสูบน้ำใสจาก Sump ของบ่อเหมือง ไปยังบ่อดักตะกอน	-ขยายขนาดบ่อดักตะกอน “บ1” “บ2” และ “บ3” และจัดทำ Sump เพื่อใช้เป็นที่รับน้ำบริเวณหน้าเหมืองให้ไหลมารวมกัน เป็นที่ตกตะกอน ก่อนสูบน้ำใสจาก Sump ของบ่อเหมือง ไปยังบ่อดักตะกอน

4.ให้ตรวจสอบคุณภาพน้ำในบ่อดักตะกอน หากพบว่ามีความไม่อยู่ในเกณฑ์มาตรฐานคุณภาพน้ำผิวดินจะต้องติดป้ายเตือน “ห้ามใช้น้ำ” ให้เห็นอย่างชัดเจน	-ตรวจสอบโดย บริษัท อะตอม เอ็นไวรอนเมนทอล คอนซัลแตนท์ จำกัด พบว่าไม่เกินมาตรฐาน

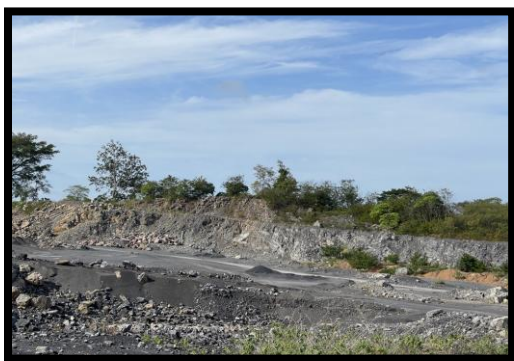
รูปที่ 2-12 หน้าเหมือง

2.ให้เปิดหน้าเหมืองในลักษณะขั้นบันได ให้มีความ สูงชันไม่เกิน 10 เมตร และความกว้างขั้นละไม่ น้อยกว่า 7 เมตร และควบคุมความลาดชันรวม (Overall Slope) ไม่ให้เกิน 45 องศา เพื่อป้องกัน มิให้เกิดการพังถล่มหรือการร่วงหล่นของดินและ เศษหิน ซึ่งทำให้บริเวณหน้าเหมืองมีสภาพที่ ปลอดภัยอยู่เสมอ	- เปิดหน้าเหมืองในลักษณะขั้นบันได ให้มี ความสูงชันไม่เกิน 10 เมตร และความ กว้างขั้นละไม่น้อยกว่า 7 เมตร และ ควบคุมความลาดชันรวม (Overall Slope) ไม่ให้เกิน 45 องศา

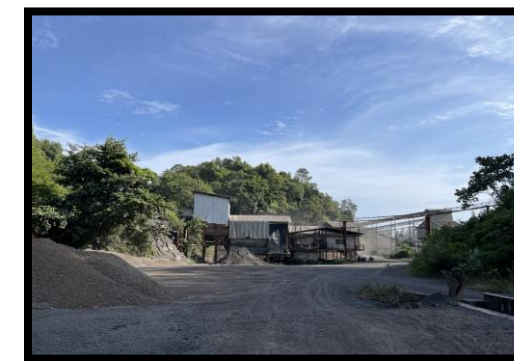
รูปที่ 2-13 โรงโม่ระบบปิด

1) ให้สร้างอาคารปิดคลุม 3 ด้าน และหลังคา สำหรับเครื่องบดชุดแรก (Primary Crusher) ยัง รับหินใหญ่ (Hopper) และตระแกรงร่อนคัดเศษ หิน ดิน ทราย (Scalping Screen) พร้อมทั้งต้อง ติดตั้งเครื่องฉีดสเปรย์น้ำบริเวณปากยังรับหินใหญ่	- สร้างอาคารปิดคลุม 3 ด้าน และหลังคา สำหรับเครื่องบดชุดแรก (Primary Crusher) ยังรับหินใหญ่ (Hopper) และ ตระแกรงร่อนคัดเศษหิน ดิน ทราย (Scalping Screen) พร้อมทั้งต้องติดตั้ง เครื่องฉีดสเปรย์น้ำบริเวณปากยังรับหิน ใหญ่

2) เครื่องบดชุดที่ 2 (Secondary Crusher) เคือ บดชุดที่ 3(Tertiary Crusher) ตะแกรงร่อนคัด เศษหิน ดิน ทราย และตระแกรงร่อนคัดขนาดหิน จะต้องมีฝาดครอบหรืออุปกรณ์ปิดคลุม ป้องกันฝุ่น ต้องสร้างอาคารปิดคลุมเครื่องจักรอุปกรณ์ทั้งหมด อย่างมิดชิด	-เครื่องบดชุดที่ 2 (Secondary Crusher) เคือบดชุดที่ 3(Tertiary Crusher) ตะแกรงร่อนคัดเศษหิน ดิน ทราย และ ตระแกรงร่อนคัดขนาดหิน มีฝาดครอบและ อุปกรณ์ปิดคลุม ป้องกันฝุ่น ต้องสร้าง อาคารปิดคลุมเครื่องจักรอุปกรณ์ทั้งหมด อย่างมิดชิด

3) ระบบสายพานลำเลียง ต้องสร้างอุปกรณ์ปิด คลุมโดยตลอด พร้อมทั้งติดตั้งเครื่องฉีดสเปรย์น้ำ บริเวณจุดต่างๆ ที่ก่อให้เกิดฝุ่นละอองภายนอก อาคาร	-ระบบสายพานลำเลียง มีหลังคาปิดคลุม โดยตลอด และติดตั้งเครื่องฉีดสเปรย์น้ำ บริเวณจุดต่างๆ ที่ก่อให้เกิดฝุ่นละออง ภายนอกอาคาร

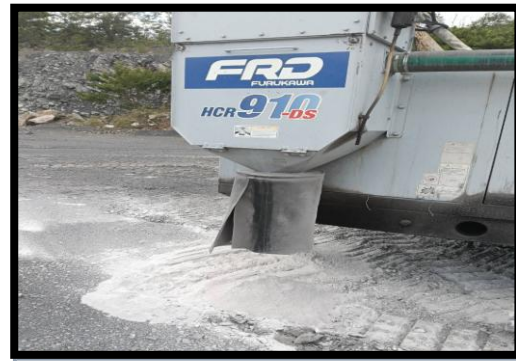
รูปที่ 2-25 รถเจาะแรงแที่มีเครื่องดักฝุ่น

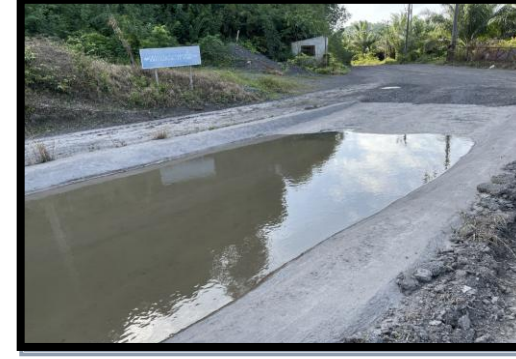
รูปที่ 2-27 ที่ล้างล้อรถบรรทุก

7) มีระบบลานล้างล้อรถยนต์ที่มีประสิทธิภาพและ ทำการล้างล้อรถบรรทุกหินก่อนออกนอกโรงโม่หิน	-มีระบบลานล้างล้อรถยนต์ที่มี ประสิทธิภาพและทำการล้างล้อรถบรรทุก หินก่อนออกนอกโรงโม่หิน

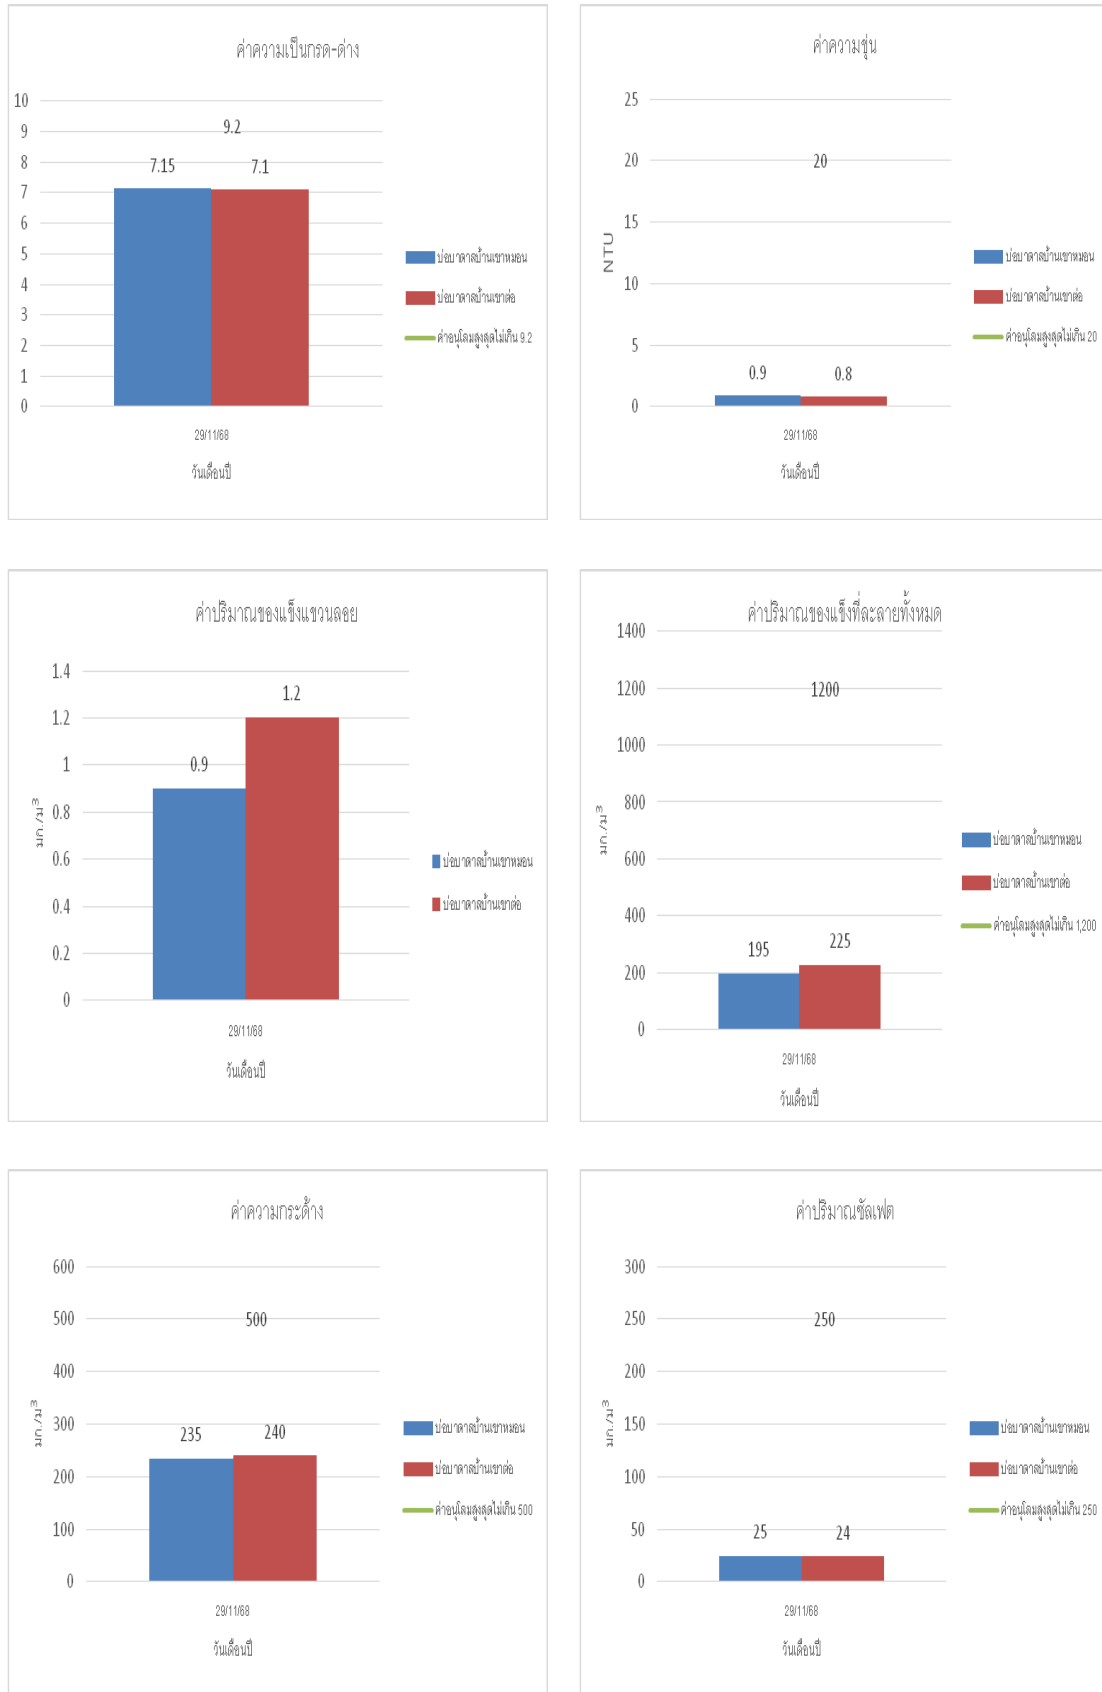
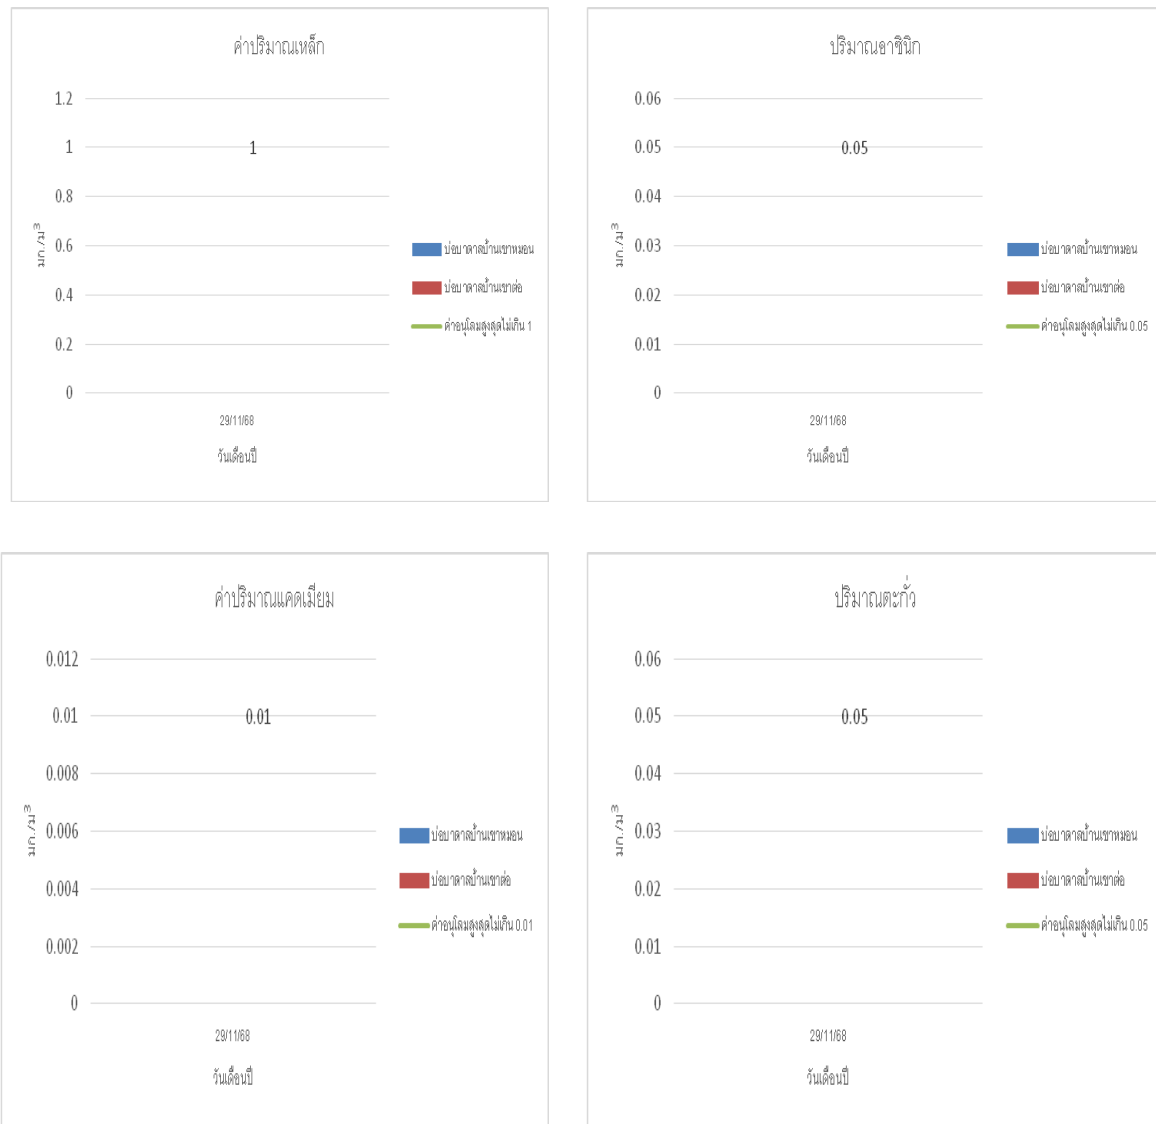
รูปที่ 2-33 กราฟแสดงการตรวจวัดคุณภาพน้ำใต้ดิน เดือนพฤศจิกายน พ.ศ.2568

ดัชนี	หน่วย	วัน/เดือน/ปี	ผลการวิเคราะห์		ค่ามาตรฐาน*	
			บ้านเขามอน	บ้านเขาค้อ	เกณฑ์กำหนดที่เหมาะสม	เกณฑ์อนุโลมสูงสุด
ความเป็นกรดด่าง (pH)	-	29 พ.ย.2568	7.15	7.10	7.0-8.5	9.2
ความขุ่น (Turbidity)	NTU	29 พ.ย.2568	0.90	0.80	5	20
ปริมาณตะกอนแขวนลอย (Suspended Solids)	Mg/l	29 พ.ย.2568	0.9	1.2	-	-
ปริมาณตะกอนที่ละลาย (Total Dissolved Solids)	Mg/l	29 พ.ย.2568	195.0	225.0	<600	1,200
ค่าความกระด้างรวม (Total Hardness)	Mg/l	29 พ.ย.2568	235.0	240.0	<300	500
ปริมาณเหล็ก (Iron ; Fe)	Mg/l	29 พ.ย.2568	<0.05	0.10	<0.5	1.0
ปริมาณซัลเฟต (Sulfate)	Mg/l	29 พ.ย.2568	27.00	23.00	<200	250
ปริมาณอะซิติก (Arsenic;As)	Mg/l	29 พ.ย.2568	<0.05	<0.05	ต้องไม่มีเลย	<0.05
ปริมาณแคดเมียม (Cadmium;Cd)	Mg/l	29 พ.ย.2568	<0.01	<0.01	ต้องไม่มีเลย	<0.01
ปริมาณตะกั่ว (Lead;Pb)	Mg/l	29 พ.ย.2568	<0.05	<0.05	ต้องไม่มีเลย	<0.05
