รายงานแผนและผลการดำเนินงาน  
ด้านการฟื้นฟูพื้นที่ทำเหมือง

รายงานการปรับปรุงฟื้นฟูและแผนการฟื้นฟูพื้นที่โครงการทำเหมือง  
ประจำปี 2567

บริษัท เยนเนอร์ล ไมนิ่ง แอนด์ เทรคดิง จำกัด(บริษัทแร่  
มงคล จำกัด รับช่วงการทำเหมือง)

ประทานบัตรที่ 30218/15522

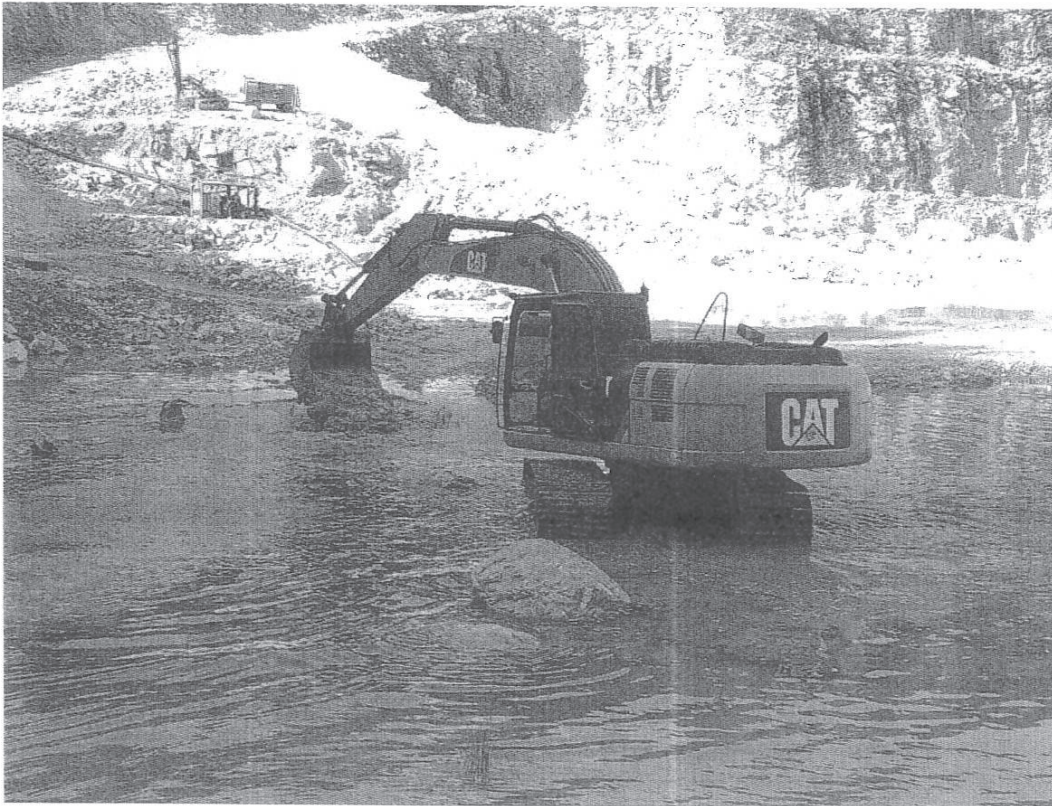
ภาพที่ 1.2 การขุดลอกบ่อดักตะกอน

วิธีการดำเนินการ ทำการใส่ปูนขาวลงในบ่อดักตะกอนทั้งสองบ่อ คือ บ่อที่ 1 ในชุมชนเมือง ก่อนปล่อยลงห้วย  
ตัวน และทำการขุดลอกบ่อดักตะกอน โดยมีวิธีการดังนี้

1. เตรียมปูนขาว 200 กิโล สำหรับบ่อที่ 1 ในชุมชนเมือง
2. สูบน้ำจากในบ่อที่ 1 ให้เหลือประมาณ 1 ใน 3 ของบ่อ
3. ใช้รถขุดทำการขุดโคลน เล่น กันบ่อออก
4. เทปูนขาว 200 กิโล ลงในบ่อที่ 1

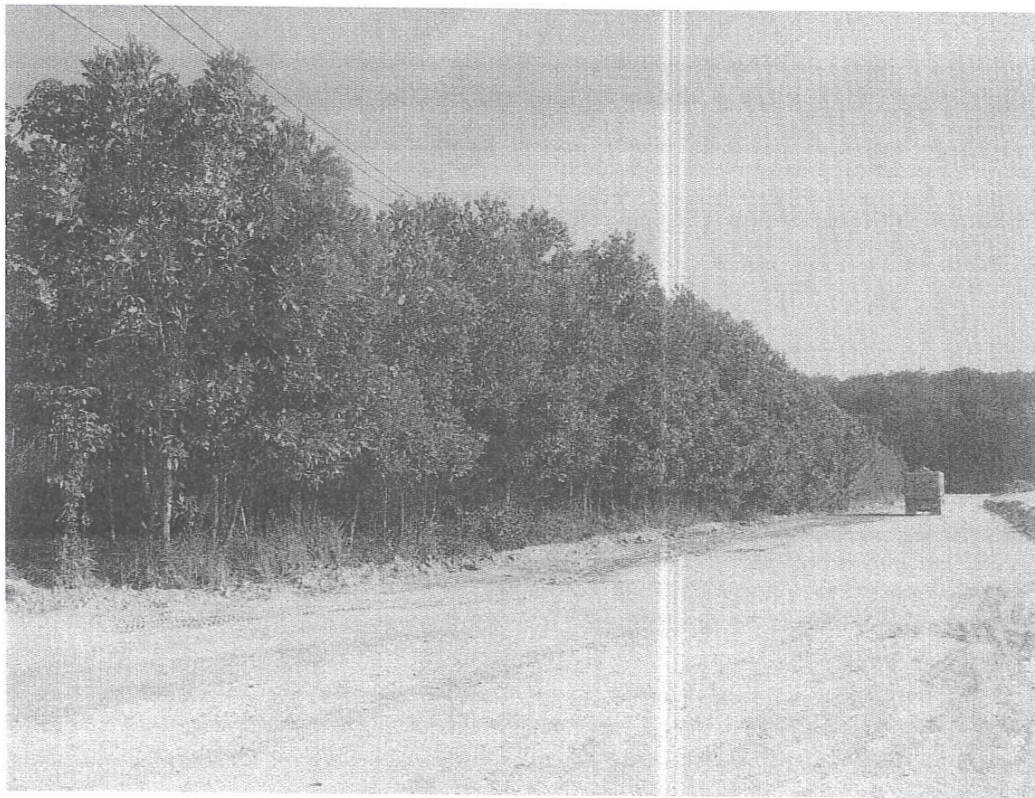
ภาพที่ 2.2 แนวต้นกระถินเทพา

วิธีการดำเนินการ ปลูกต้นไม้ โดยปลูกกระถินเทพา ต้นสน ประดู่กิ่งอ่อน และยูคาลิปตัส บริเวณโดยรอบเขต  
ประธานบัตร โดยวิธีการดังนี้

1. ขุดหลุมตามแนวขอบประธานบัตร ขนาด 30x30 ซม. ห่างกันประมาณ 3 เมตร
2. รองก้นหลุมด้วยปุ๋ยคอก
3. นำต้นไม้ลงปลูกในหลุมที่เตรียมไว้ รดน้ำ
4. รดน้ำผสมปุ๋ยเร่งโต หลังจากนำต้นไม้ลงดิน 2 สัปดาห์

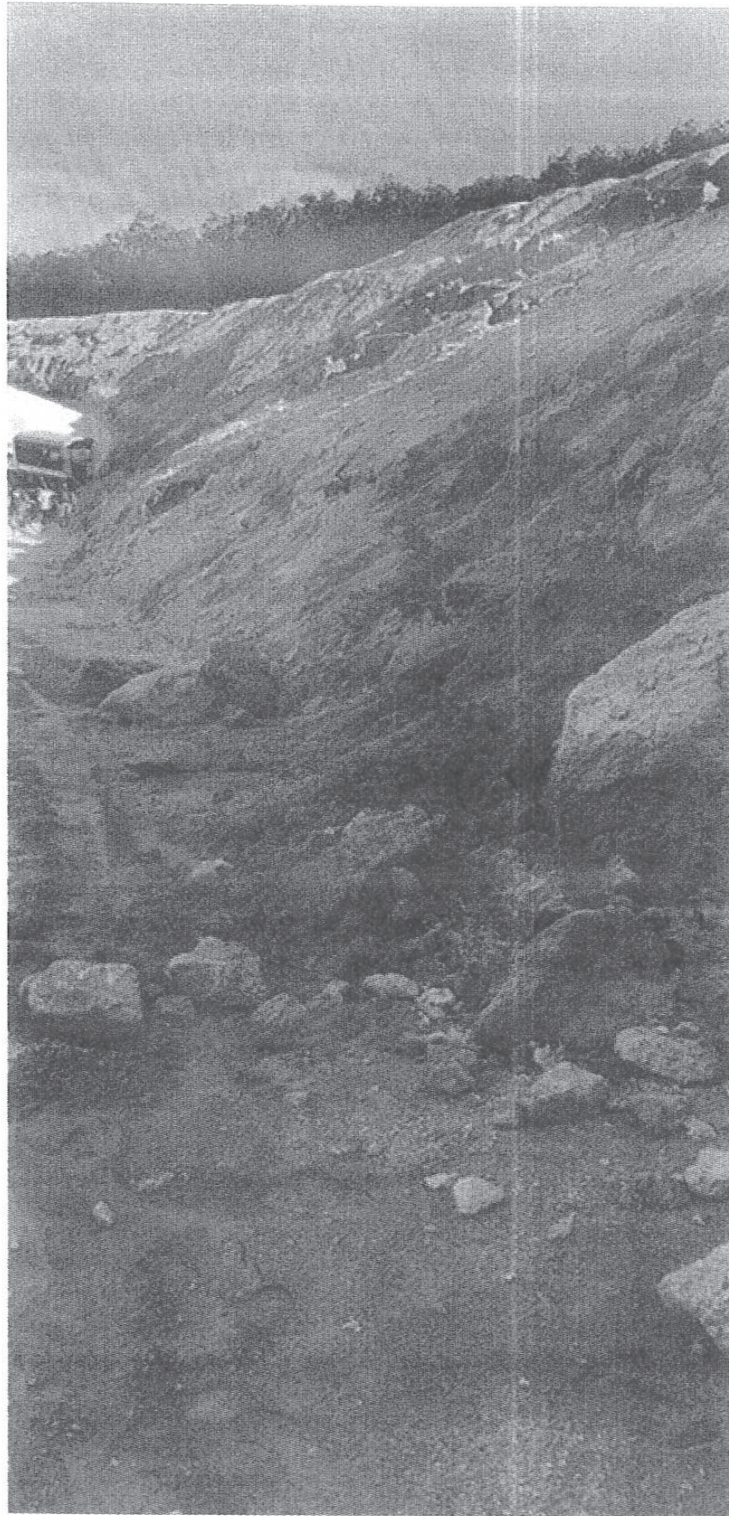
ภาพที่ 2.3 แนวปลูกต้นไม้บริเวณที่ทิ้งมูลดินทราย
