บริษัท ปตท. จำกัด (มหาชน)

รายงานผลการปฏิบัติตามมาตรการป้องกันและแก้ไขผลกระทบสิ่งแวดล้อม  
และมาตรการติดตามตรวจสอบผลกระทบสิ่งแวดล้อม (ระยะดำเนินการ)

โครงการท่อส่งก๊าซธรรมชาติในพื้นที่รับผิดชอบของส่วนปฏิบัติการระบบท่อเขต 1  
ปี 2568 (ระหว่างเดือนกรกฎาคม-ธันวาคม)

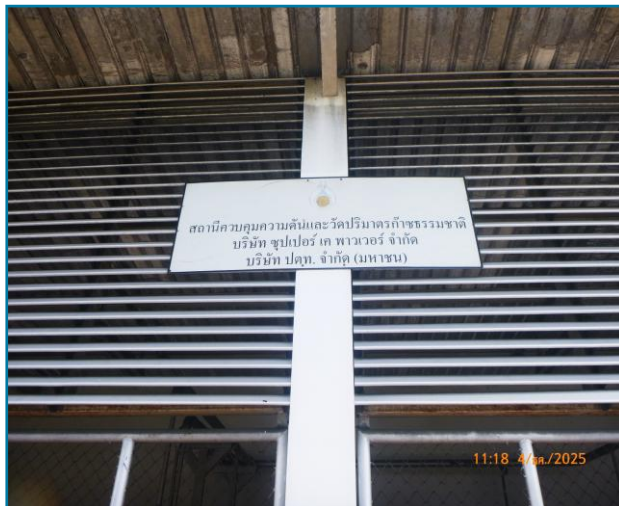
สถานีควบคุมความดันและวัดปริมาตรก๊าซ (MRS)

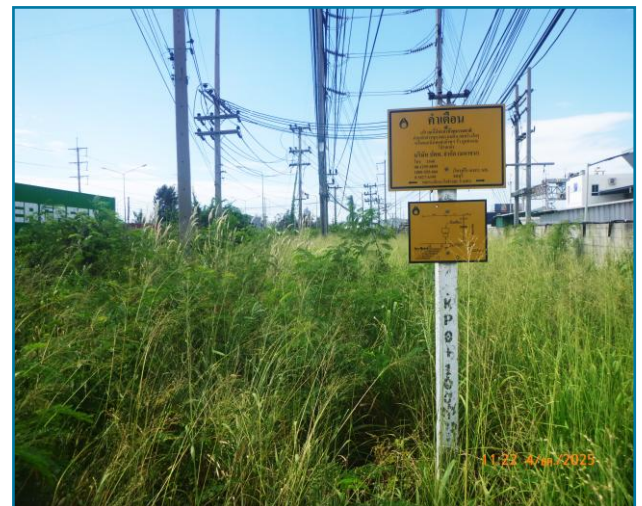
ป้ายเตือนแนวท่อส่งก๊าซ บริเวณสถานีก๊าซ

| องค์ประกอบ<br>สิ่งแวดล้อม | มาตรการป้องกันและแก้ไขผลกระทบสิ่งแวดล้อม | สถานที่ดำเนินการ | ผลการปฏิบัติตามมาตรการ | ปัญหา/<br>อุปสรรค |
|---|---|---|---|---|
| | 4) ติดตั้งป้ายคำเตือนบนแนววางท่อ เพื่อให้ทราบตำแหน่งท่อส่งก๊าซ และตำแหน่งแนวท่อระบบสาธารณูปโภคอื่นๆ ข้างเคียงไว้บนป้ายเตือนเดียวกัน | ตลอดแนวท่อส่งก๊าซ<br>ธรรมชาติของโครงการ | - ปตท. ติดป้ายเตือนบนแนวท่อ เพื่อให้ทราบตำแหน่งแนวท่อและป้ายหน้าสถานี อาทิ ห้ามสูบบุหรี่ ห้ามก่อให้เกิดประกายไฟ ห้ามใช้โทรศัพท์มือถือ และสิ่งจำเป็นอื่น ๆ หน้าประตูรั้วกันทางเข้าสถานีควบคุมความดันก๊าซ เพื่อเตือนพนักงานและผู้รับเหมาที่จะเข้าปฏิบัติงานภายในพื้นที่รับทราบ รวมถึงจัดให้มีการควบคุมดูแลโดยเจ้าหน้าที่รักษาความปลอดภัย<br>ดังแสดงในภาพที่ 3.2-4 | ไม่มี |

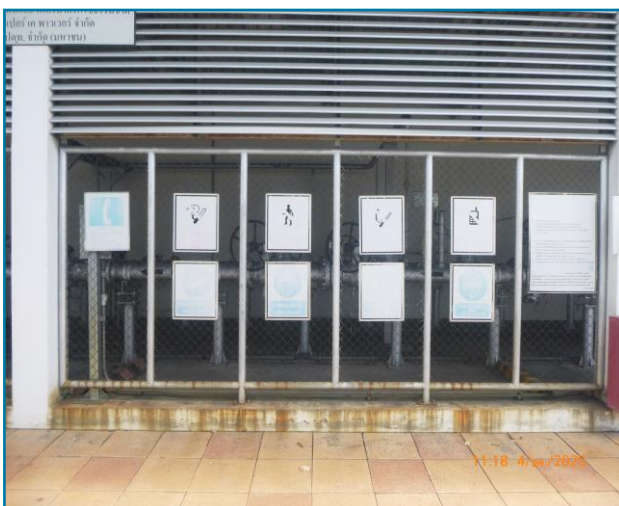
ป้ายเตือนต่าง ๆ บริเวณ MRS

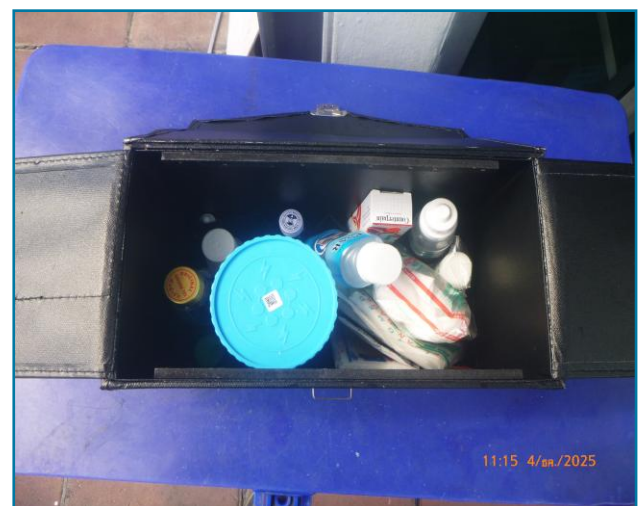
อุปกรณ์ปฐมพยาบาล

| องค์ประกอบ<br>สิ่งแวดล้อม | มาตรการป้องกันและแก้ไขผลกระทบสิ่งแวดล้อม | สถานที่ดำเนินการ | ผลการปฏิบัติตามมาตรการ | ปัญหา/<br>อุปสรรค |
|---|---|---|---|---|
| 2. สาธารณสุข<br>สุขภาพ<br>อาชีพ<br>อนามัยและ<br>ความปลอดภัย<br>(ต่อ) | 24) จัดให้มีอุปกรณ์ปฐมพยาบาลเบื้องต้นประจำที่ศูนย์ปฏิบัติการระบบท่อเขต 1 (ปท.1) | ตลอดแนวท่อส่งก๊าซธรรมชาติของโครงการ | - ปตท. จัดให้มีชุดอุปกรณ์ปฐมพยาบาลเบื้องต้นประจำสถานีควบคุมความดัน และศูนย์ปฏิบัติการระบบท่อส่งก๊าซของ ปตท. ทุกแห่ง ดังแสดงในภาคผนวก ฉ-6 และภาพที่ 3.2-4 | ไม่มี |

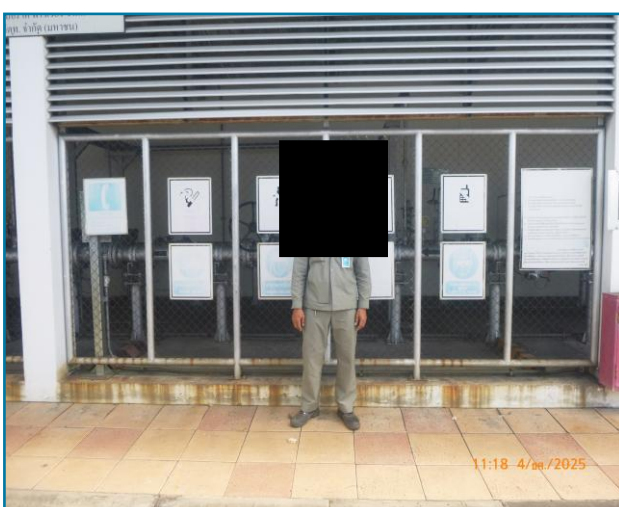
พนักงานสวมใส่ชุด PPE

| องค์ประกอบ<br>สิ่งแวดล้อม | มาตรการป้องกันและแก้ไขผลกระทบสิ่งแวดล้อม | สถานที่ดำเนินการ | ผลการปฏิบัติตามมาตรการ | ปัญหา/<br>อุปสรรค |
|---|---|---|---|---|
| | (5) อาชีวอนามัยและความปลอดภัยสำหรับพนักงาน<br>19) ควบคุมให้มีการใช้อุปกรณ์ป้องกันอันตรายส่วนบุคคลที่เหมาะสมใน แต่ละประเภทของงาน | ตลอดแนวท่อส่ง ก๊าซ ธรรมชาติของโครงการ | - ปตท. อบรมพนักงานทุกคนที่ปฏิบัติงานในพื้นที่ให้สวมใส่อุปกรณ์ ป้องกันอันตรายส่วนบุคคลตลอดที่อยู่ในพื้นที่ปฏิบัติงาน ดังแสดงใน ภาพ 3.2-4 และข้อกำหนด PPE ดังแสดงในภาคผนวก ณ-5 | ไม่มี |

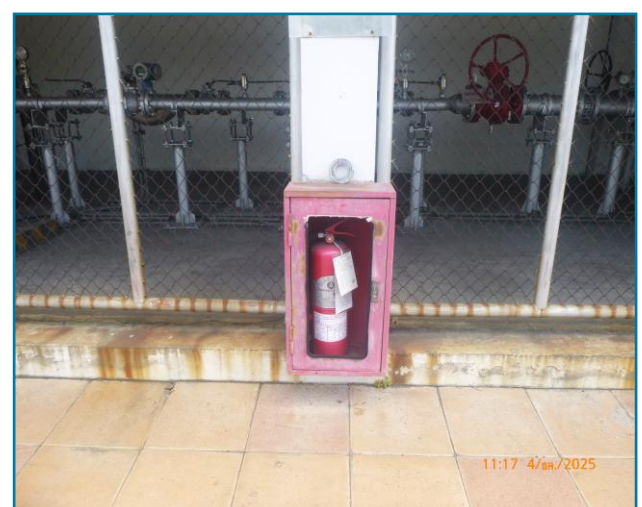
ถังดับเพลิงบริเวณ MRS

| องค์ประกอบ<br>สิ่งแวดล้อม | มาตรการป้องกันและแก้ไขผลกระทบสิ่งแวดล้อม | สถานที่ดำเนินการ | ผลการปฏิบัติตามมาตรการ | ปัญหา/<br>อุปสรรค |
|---|---|---|---|---|
| 2. สาธารณสุข<br>สุขภาพ<br>อาชีพ<br>อนามัยและ<br>ความปลอดภัย<br>(ต่อ) | 12) ติดตั้งเครื่องดับเพลิงแบบเคมีผงบริเวณสถานีควบคุมความดันและวัดปริมาณก๊าซ (MRS) | ตลอดแนวทอส่งก๊าซธรรมชาติของโครงการ | - ปตท. จัดให้มีเครื่องดับเพลิงแบบเคมีผงอย่างเพียงพอที่สถานีควบคุมความดันและวัดปริมาณก๊าซทุกแห่งตามกฎหมายกำหนด ดังแสดงในภาพที่ 3.2-4 | ไม่มี |
