โครงการเหมืองแร่เกลือหิน  
โดยวิธีเหมืองละลายแร่

ประทานบัตรเลขที่ 28808/16115

รายงานผลการติดตามตรวจสอบ  
การปฏิบัติตามมาตรการป้องกันและ  
แก้ไขผลกระทบสิ่งแวดล้อมและมาตรการ  
ติดตามตรวจสอบคุณภาพสิ่งแวดล้อม

ประจำเดือน  
กรกฎาคม - ธันวาคม 2568

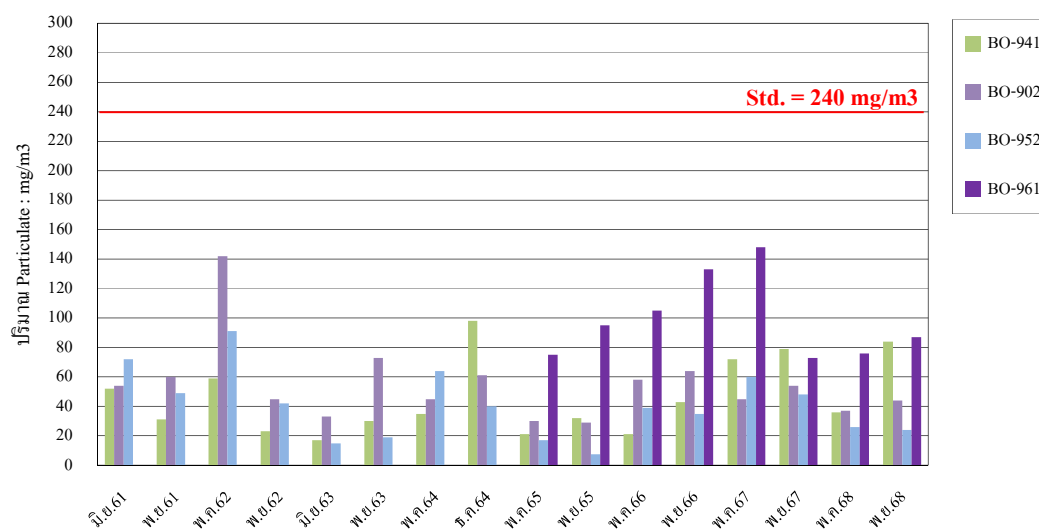
รูปที่ 3-3 : กราฟแสดงผลการตรวจวิเคราะห์คุณภาพอากาศจากปล่องระบาย ค่า Particulate ช่วงปี 2561-2568

### ผลการตรวจวัด Particulate (ปล่องไอเสียหม้อกำเนิดไอน้ำ)

### ผลการตรวจวัด Particulate (ปล่องหอบจับฝุ่นเกลือ)

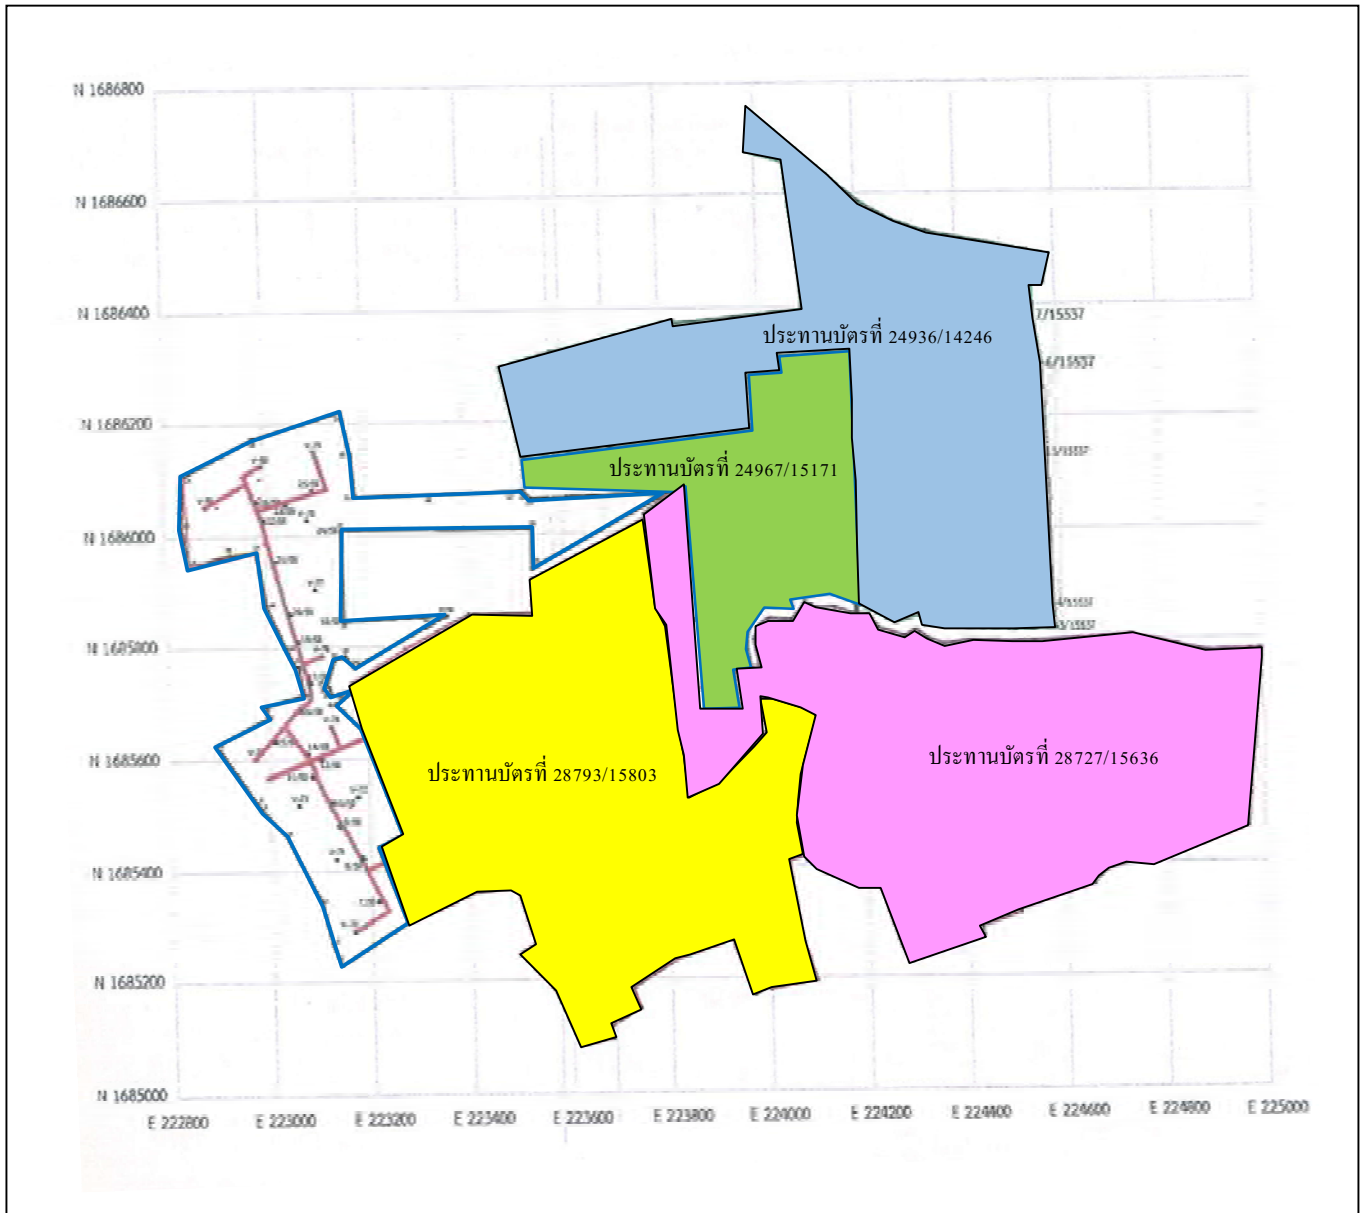
รูปที่ 3-24 แผนที่แสดงจุดที่ตั้งหมวดหลักฐาน ประทานบัตรที่ 28808/16115 ภายในเหมืองแร่เกลือหิน  
บริษัท เกลือพิมาย จำกัด

แผนที่แสดงจุดที่ตั้งหมวดหลักฐานการระดับและบ่อสูบน้ำเกลือใต้ดิน  
ประทานบัตรที่ 28808/16115 ของ บริษัท เกลือพิมาย จำกัด  
ตำบลธารปราสาท อำเภอโนนสูง ตำบลสัมฤทธิ์ อำเภอพิมาย จังหวัดนครราชสีมา  
ลำดับชุด L7017 ระหว่าง 5439 - I,II มาตรฐาน 1: 15,000

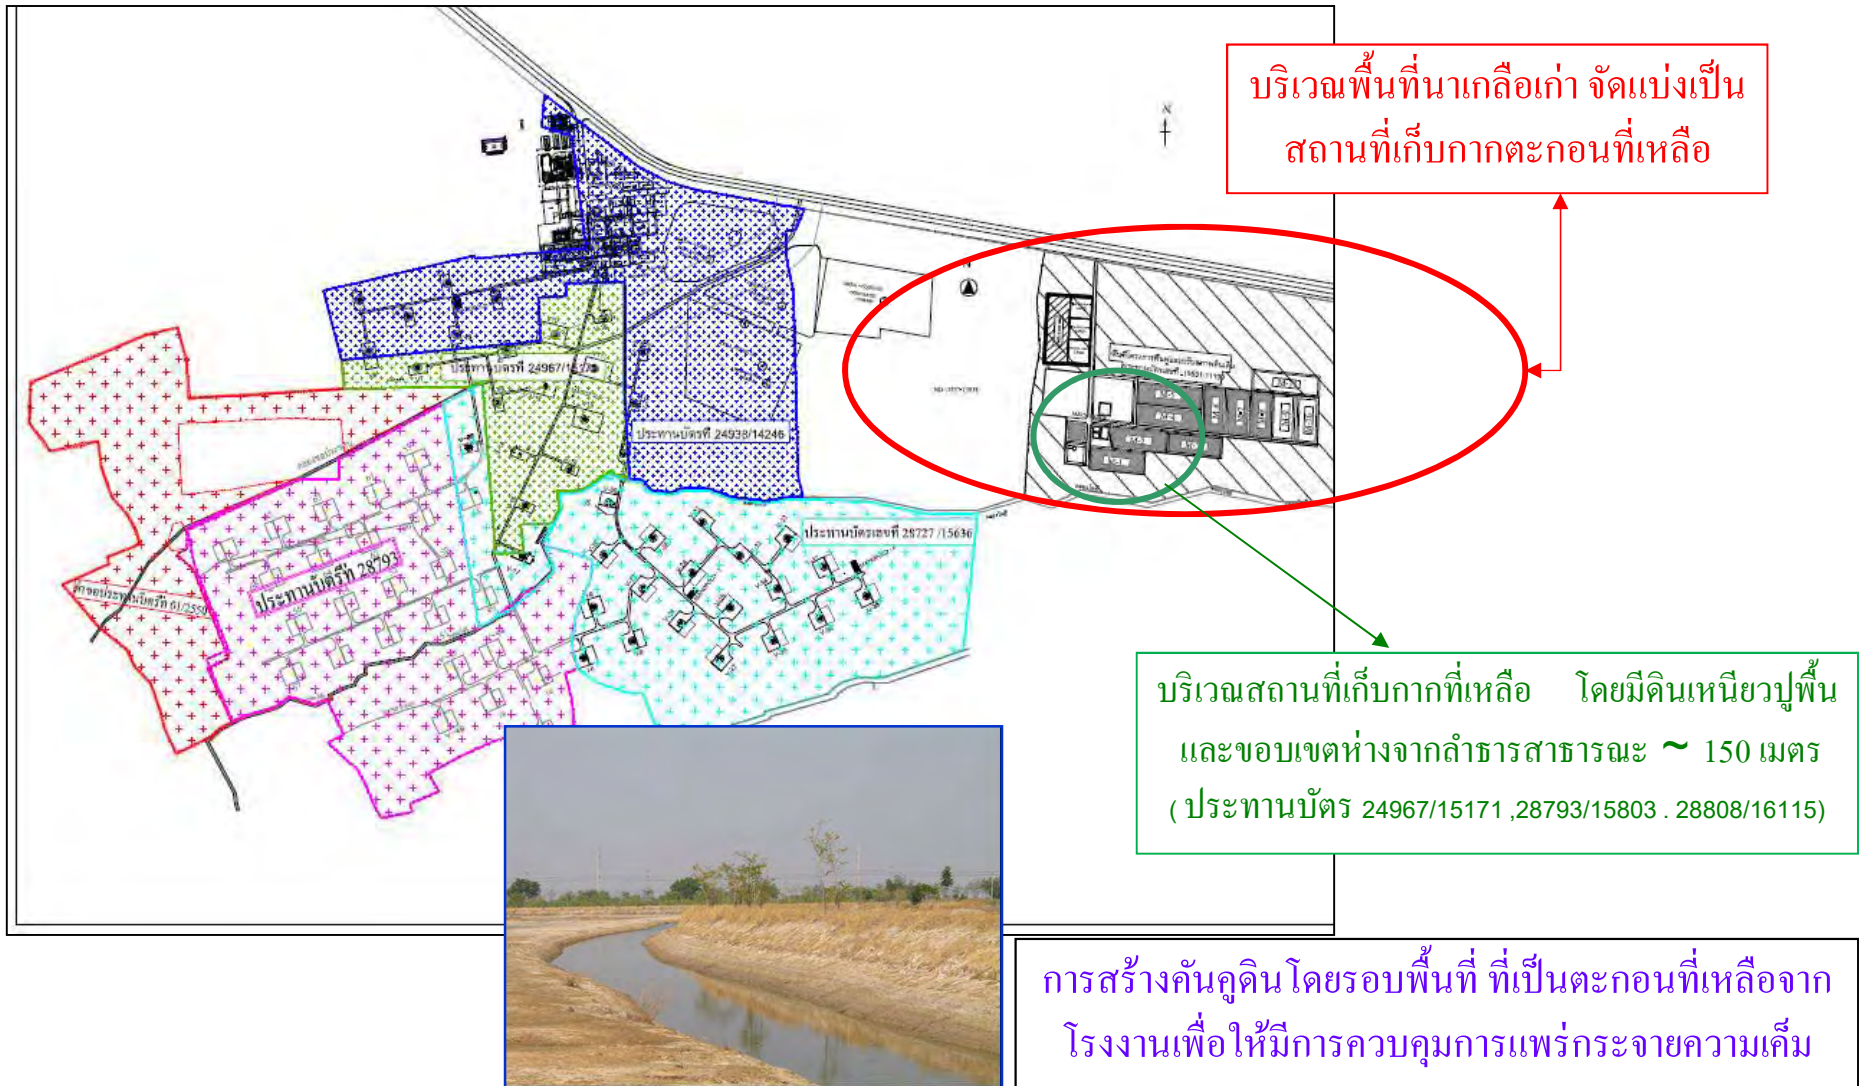
❖ บริเวณสถานที่เก็บกากที่เหลือ โดยมีดินเหนียวปูพื้น และขอบเขตห่างจากลำธารสาธารณะ 150 เมตร

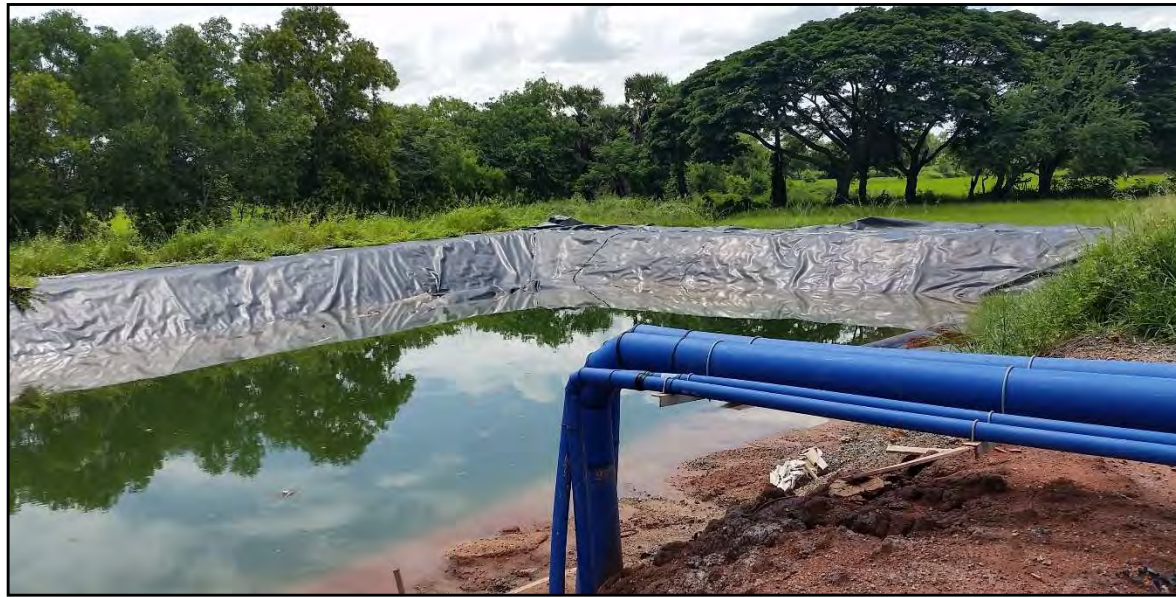
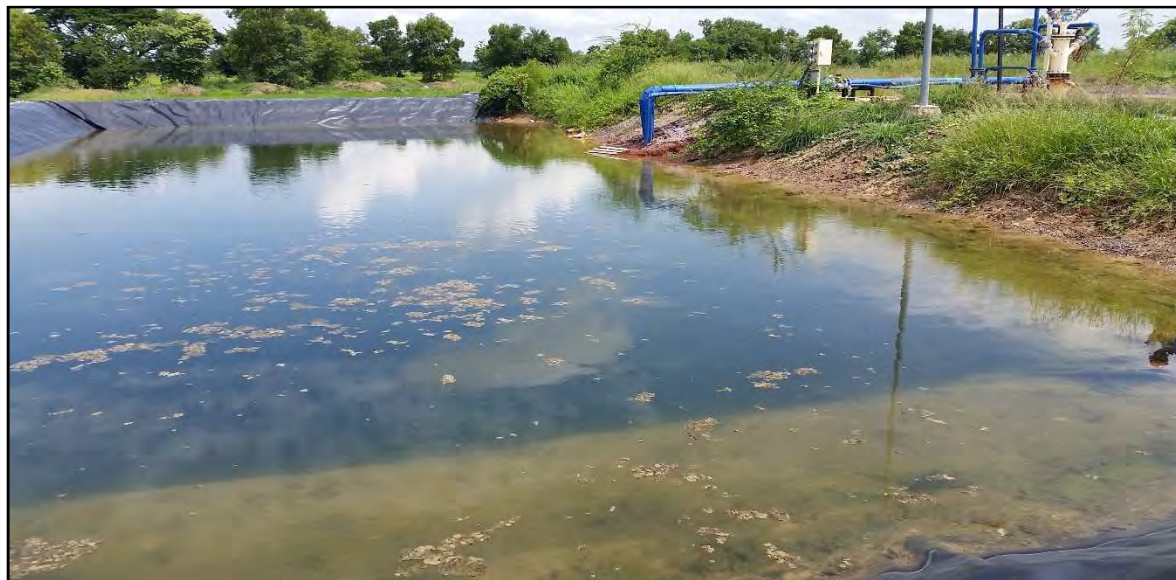
## ภาพกิจกรรมข้อที่ 1.2.2 : บ่อรองรับเศษหินและCutting 10 เมตรx20เมตร ลึก2.5 เมตร

❖ บ่อรองรับเศษ Cutting (Mud Pit) ที่อยู่บริเวณบ่อผลิตน้ำเกลือในพื้นที่ประตานบัตร

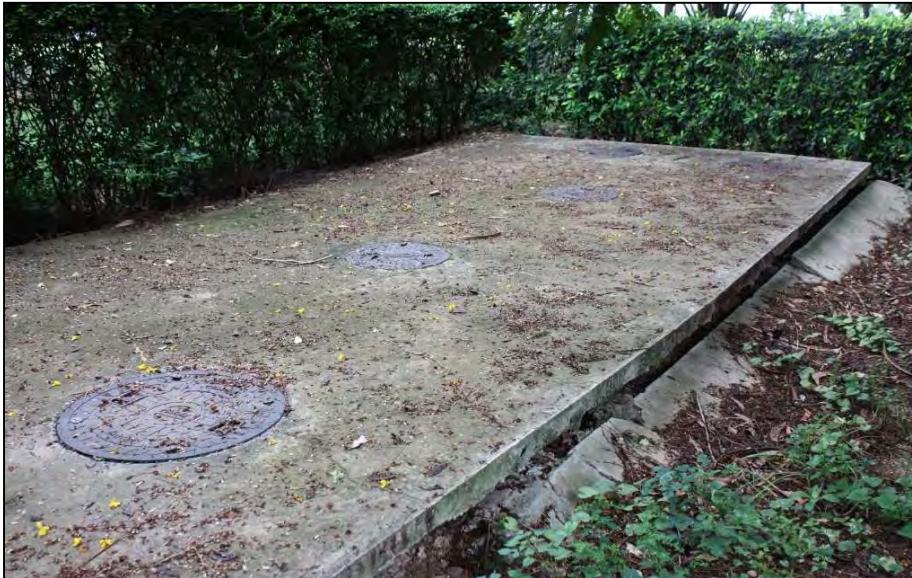
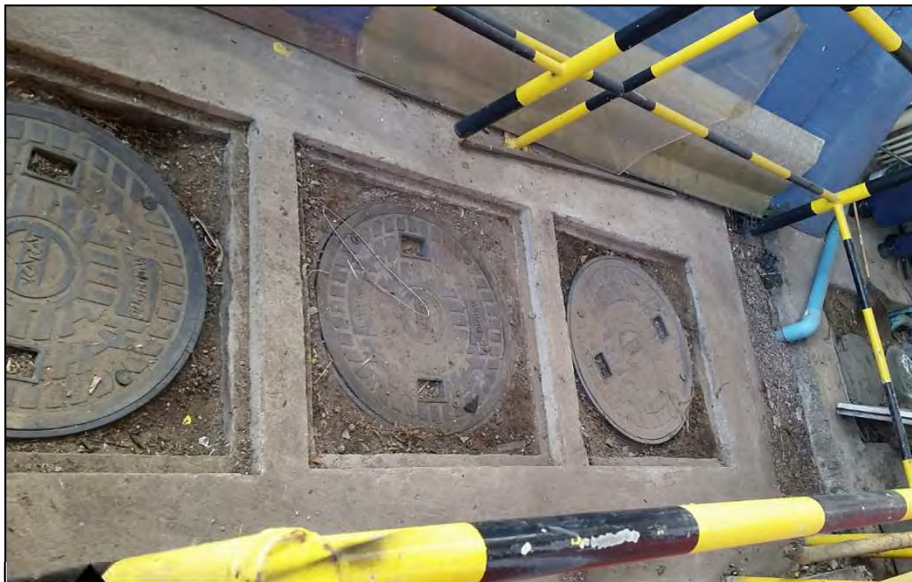
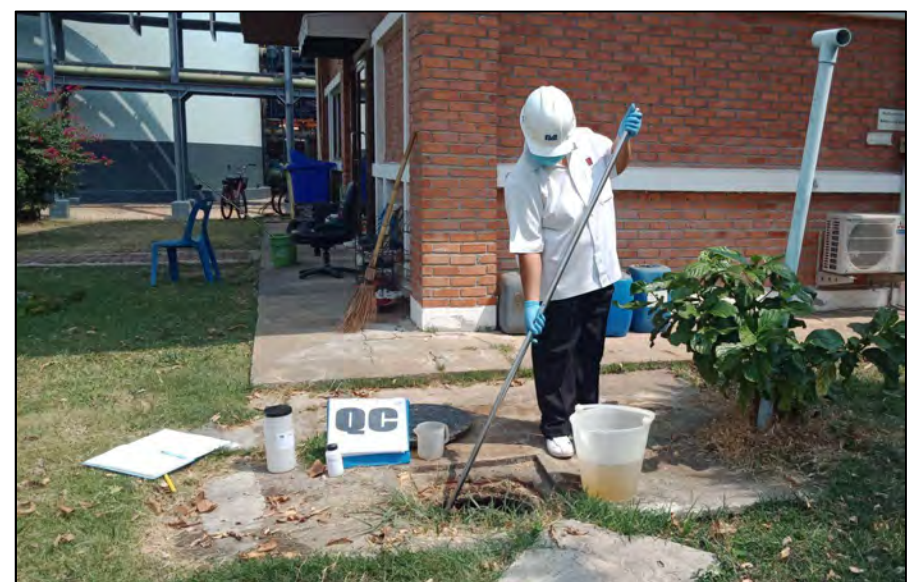
## ภาพกิจกรรมข้อที่ 1.6.3 : การบำบัดน้ำเสียอาคารสำนักงานและบ้านพัก

❖ การบำบัดน้ำเสียจากอาคารสำนักงานและบ้านพัก โดยระบบถังบำบัดน้ำเสีย และการเก็บตัวอย่างน้ำทิ้งตรวจวิเคราะห์ ทุก 6 เดือน

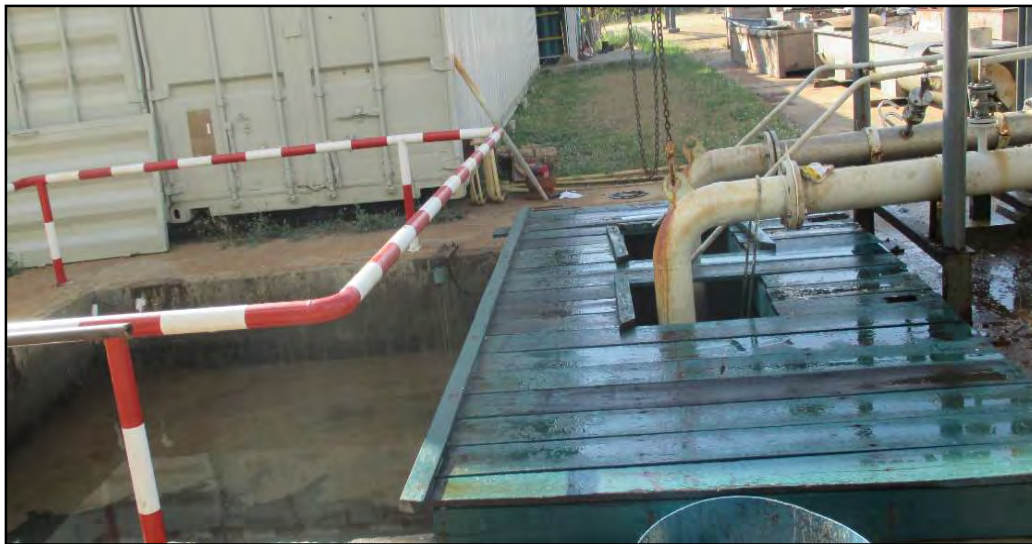
# ภาพกิจกรรมข้อที่ 1.10.1 : จุบรวมรวมน้ำล้าง น้ำเกลือ ไปรวมที่บ่อ Recovery

❖ น้ำล้าง น้ำเกลือในโรงงานทั้งหมด จะถูกส่งไปยังบ่อ Recovery
