รายงานผลการปฏิบัติตามมาตรการป้องกันและแก้ไขผลกระทบสิ่งแวดล้อม
และมาตรการติดตามตรวจสอบผลกระทบสิ่งแวดล้อม (ระยะดำเนินการ)
ฉบับที่ 2/2568 เดือนกรกฎาคม-ธันวาคม
(ฉบับปกปิดข้อมูลที่มีกฎหมายคุ้มครอง)

โครงการโรงงานผลิตเม็ดพลาสติก Bottle Grade PET Resins
(ส่วนขยาย ครั้งที่ 3)

ของบริษัท ทีพีที ไปิโตรเคมีคอลส์ จำกัด (มหาชน)
ตำบลนิคมพัฒนา อำเภอนิคมพัฒนา จังหวัดระยอง

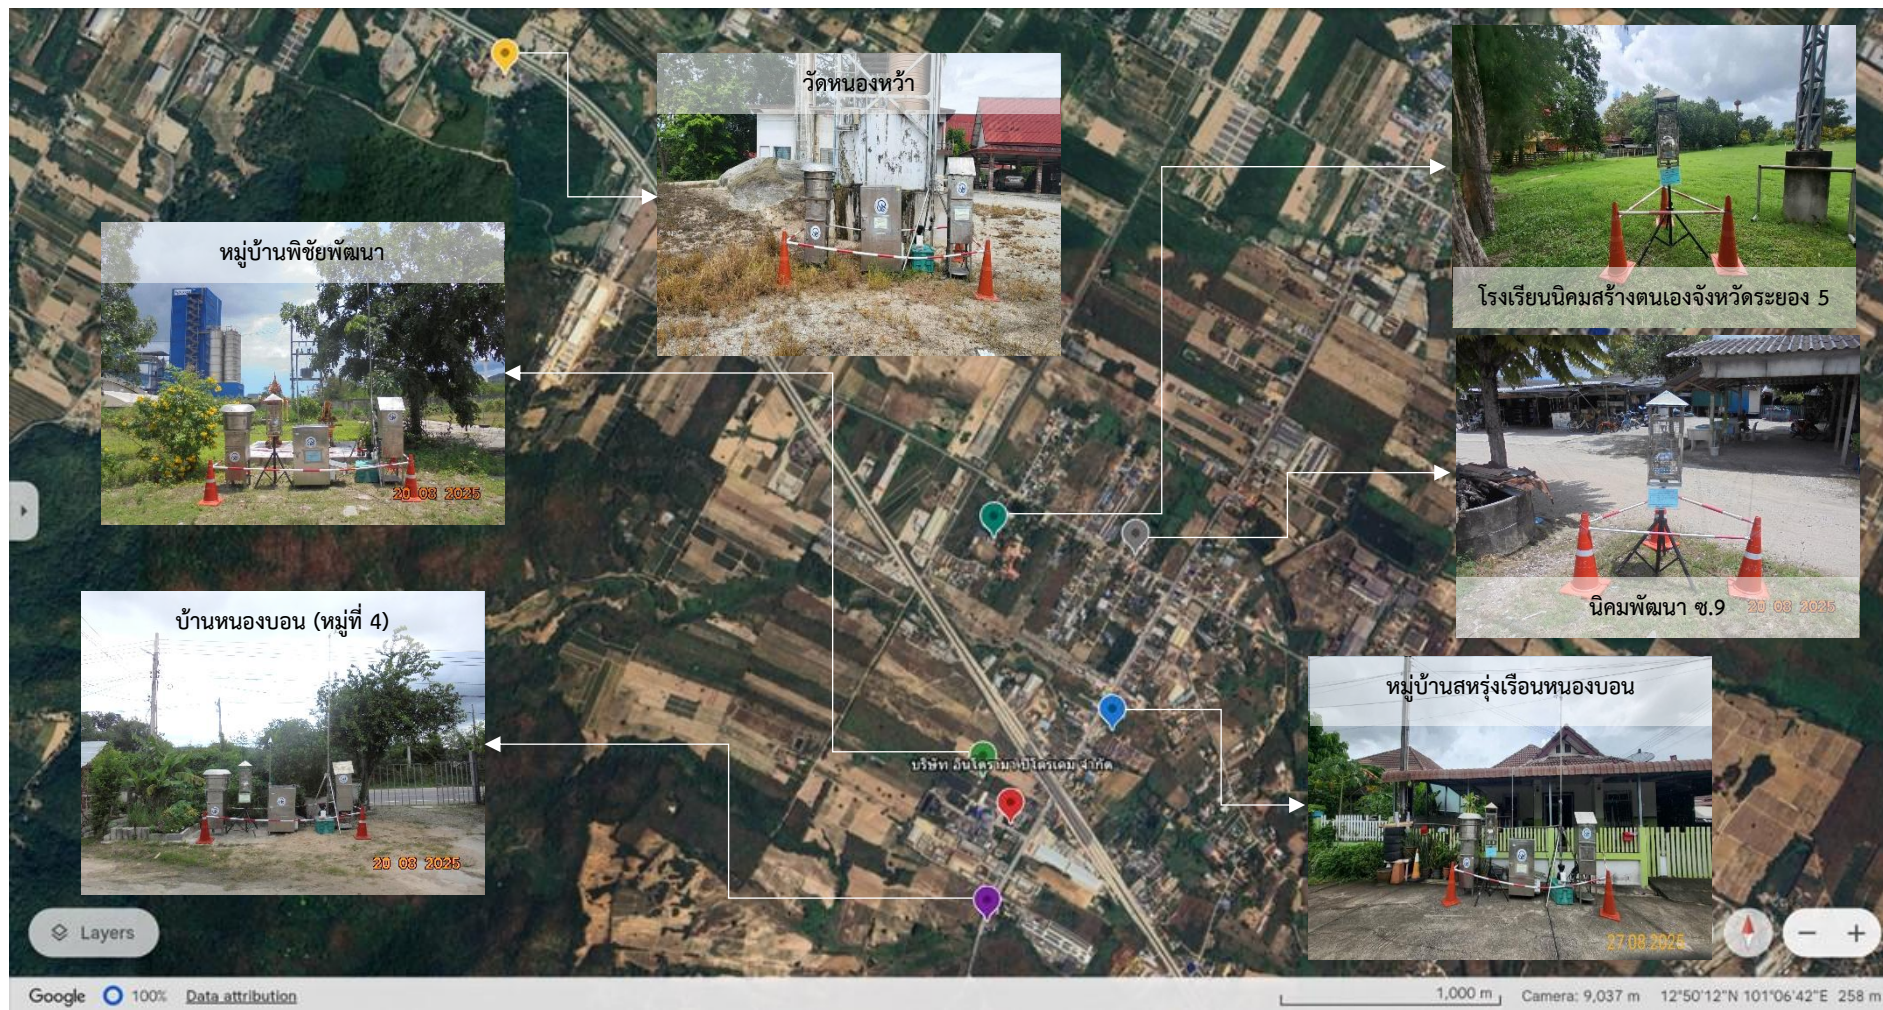
รายการตรวจวัด	วิธีการเก็บตัวอย่าง	วิธีวิเคราะห์	มาตรฐานวิธีวิเคราะห์
- TSP	High Volume Air Sampler	Gravimetric Method	U.S. EPA 40 CFR Part 50 Appendix B
- PM ₁₀	High Volume PM ₁₀ Air Sampler	Gravimetric Method	U.S. EPA 40 CFR Part 50 Appendix J
- SO ₂	SO ₂ Analyzer	UV-Fluorescence Method	U.S. EPA EQSA-0495-100
- NO ₂	NO ₂ Analyzer	Chemiluminescence Method	U.S. EPA RFNA-1194-099
- Acetaldehyde	Canister	Impingement Absorption	U.S. EPA Method TO-15
- WSWD	Wind Vane Anemometer	Wind Speed & Wind Direction Sensor	-
