การปฏิบัติตามมาตรการป้องกันและแก้ไขผลกระทบสิ่งแวดล้อม

2.1 ผลการปฏิบัติตามมาตรการป้องกันและแก้ไขผลกระทบสิ่งแวดล้อม

**ตารางที่ 2.2-1 ผลการปฏิบัติตามมาตรการป้องกันและแก้ไขผลกระทบสิ่งแวดล้อม (ระยะดำเนินการ) โครงการโรงไฟฟ้าเชื้อเพลิงชีวมวลในโรงงานน้ำตาล
ของ บริษัท อุตสาหกรรมน้ำตาลอีสาน จำกัด ระหว่างเดือนกรกฎาคม-ธันวาคม 2568**

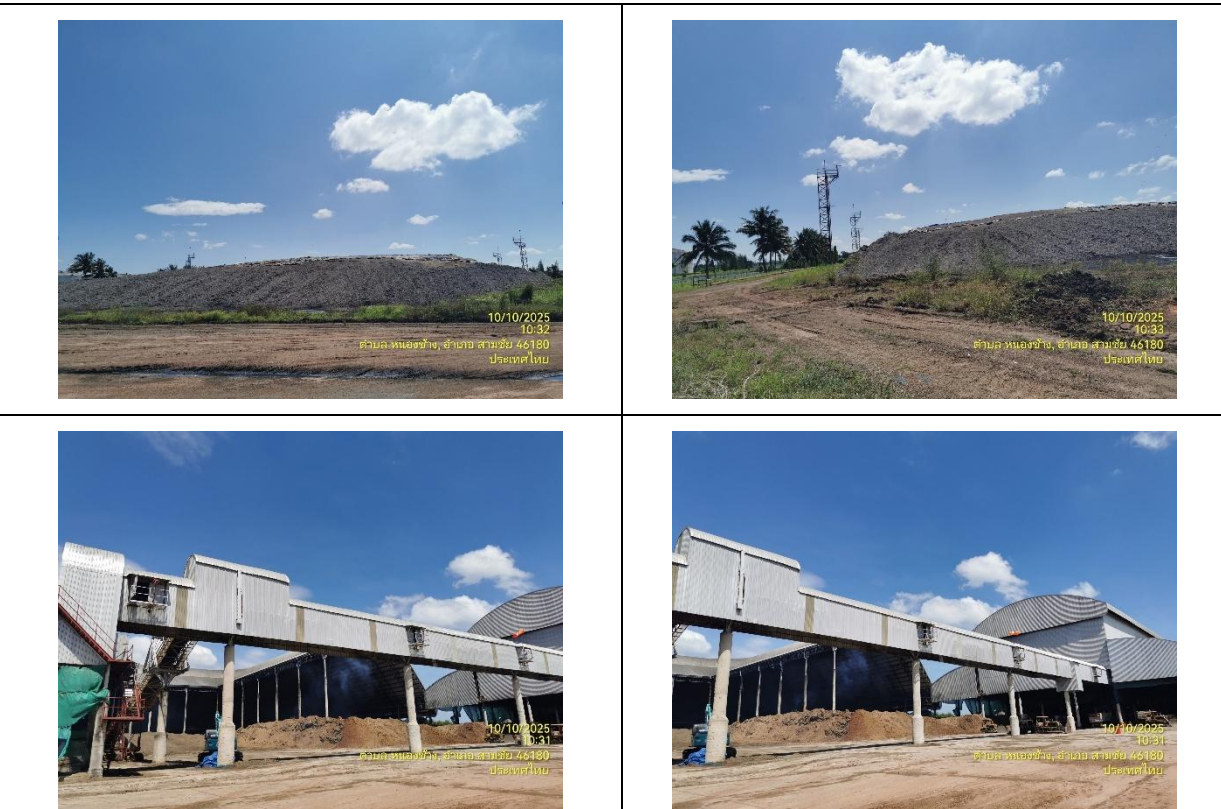
รูปที่ 1 กองขนอ้อย

2. คุณภาพอากาศ 2.1 มาตรการป้องกันและแก้ไขผลกระทบการเก็บกองเชื้อเพลิงและนำเชื้อเพลิงไปใช้งาน - กองชานอ้อยด้วยความสูงไม่เกิน 8 เมตร	- ลานกองชานอ้อย	- โครงการติดตั้งสัญลักษณ์บ่งชี้ความสูง เพื่อควบคุมความสูงของกองชานอ้อย ไม่ให้เกิน 8 เมตร	-	- รูปที่ 1 กองชานอ้อย - รูปที่ 2 สัญลักษณ์บ่งชี้ความสูงกองชานอ้อย

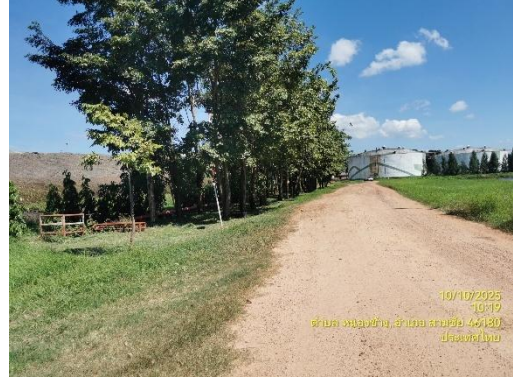
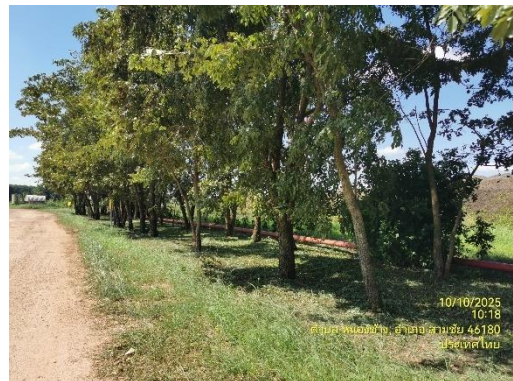
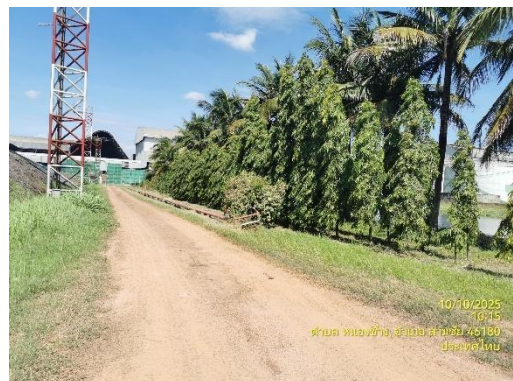
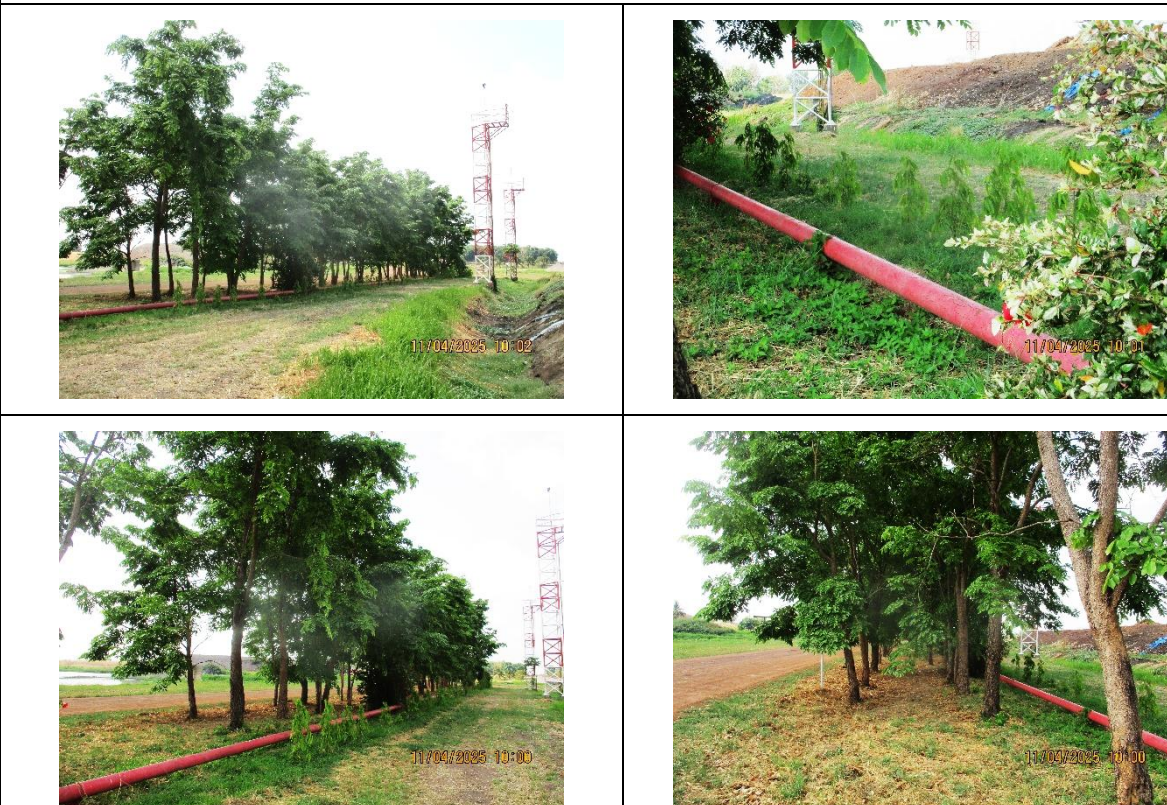
รูปที่ 3 การปลูกต้นไม้บริเวณลานกองขาน้อย

- จัดให้มีการปลูกต้นไม้ที่มีทรงพุ่มสูงไม่น้อยกว่า 12 เมตร โดยปลูกแบบสลับฟันปลา จำนวน 3 แถว ทางทิศตะวันตกเฉียงเหนือ ทิศตะวันตก และทิศใต้ของลานกองชานอ้อยเพื่อป้องกันและลดผลกระทบการฟุ้งกระจายของฝุ่นละออง	- ลานกองชานอ้อย	- โครงการดำเนินการปลูกต้นไม้ทรงพุ่มสูง ได้แก่ ต้นไผ่ ต้นคูณ โดยปลูกแบบสลับฟันปลา ทางทิศตะวันตกเฉียงเหนือ ทิศใต้ ทิศตะวันตก และทิศเหนือ ของลานกองชานอ้อย เพื่อป้องกันและลดผลกระทบการฟุ้งกระจายของฝุ่นละออง	-	- รูปที่ 3 การปลูกต้นไม้บริเวณลานกองชานอ้อย

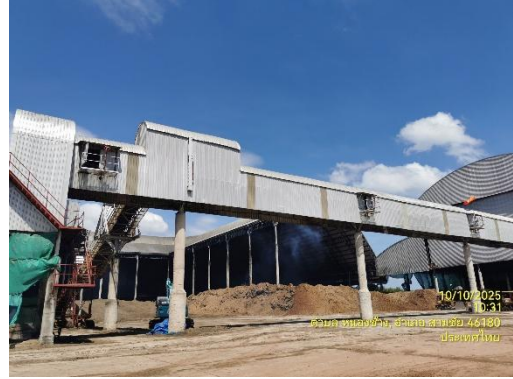
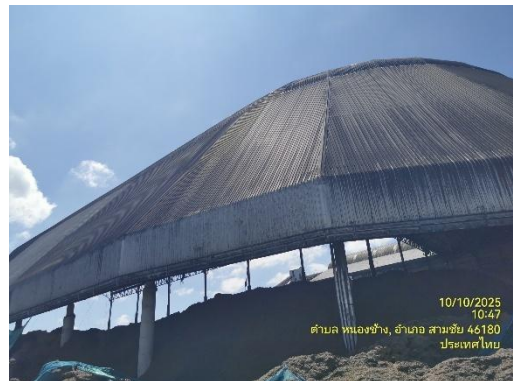
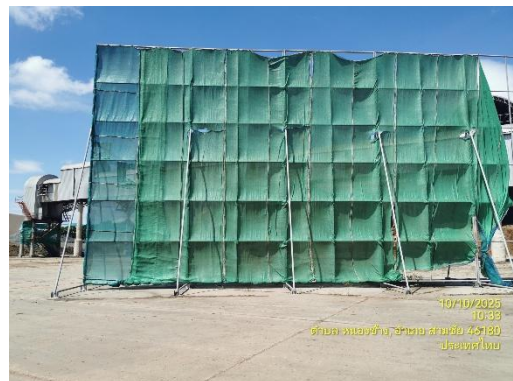
รูปที่ 4 อาคารเก็บขนอ้อย

มาตรการป้องกันและแก้ไขผลกระทบสิ่งแวดล้อม	สถานที่ดำเนินการ	ผลการปฏิบัติตามมาตรการฯ	ปัญหา อุปสรรคที่ไม่สามารถปฏิบัติตามมาตรการและแนวทางแก้ไข	หลักฐานและเอกสารอ้างอิง
<p>2. คุณภาพอากาศ (ต่อ)</p> <p>2.1 มาตรการป้องกันและแก้ไขผลกระทบการเก็บกองเชื้อเพลิงและนำเชื้อเพลิงไปใช้งาน (ต่อ)</p> <ul style="list-style-type: none"> - จัดให้มีการแบ่งเก็บขานอ้อยเป็น 3 กอง ควบคุมความสูงการเก็บไม่เกิน 8 เมตร และปลูกต้นไม้ทรงพุ่มสูงระหว่างลานกอง เพื่อป้องกันและลดผลกระทบการฟุ้งกระจายของฝุ่นละออง 	<ul style="list-style-type: none"> - ลานกองขานอ้อย 	<ul style="list-style-type: none"> - โครงการจัดเก็บขานอ้อยแบ่งเป็น 3 กอง และติดตั้งสัญลักษณ์บ่งชี้ความสูงเพื่อควบคุมความสูงไม่เกิน 8 เมตร รวมทั้งปลูกต้นไม้ทรงพุ่มสูงรอบบริเวณลานกองขานอ้อยรวมทั้งจัดให้มีอาคารเก็บกองขานอ้อยแบบหลังคาปิดคลุม เพื่อป้องกันและลดผลกระทบในการฟุ้งกระจายของฝุ่นละออง 	-	<ul style="list-style-type: none"> - รูปที่ 1 กองขานอ้อย - รูปที่ 2 สัญลักษณ์บ่งชี้ความสูงกองขานอ้อย - รูปที่ 3 การปลูกต้นไม้บริเวณลานกองขานอ้อย - รูปที่ 4 อาคารเก็บขานอ้อย

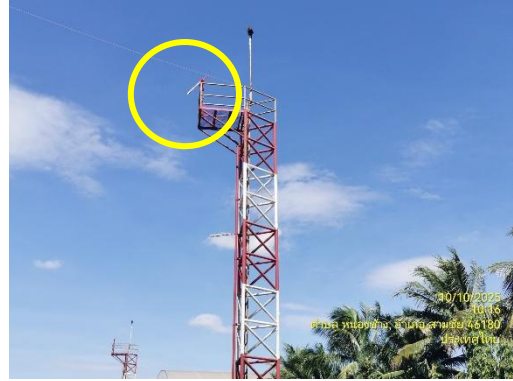
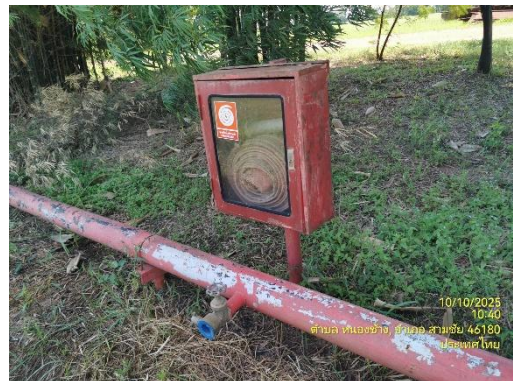
รูปที่ 5 ระบบฉีดพรมน้ำกองขาน้อย

2. คุณภาพอากาศ (ต่อ) 2.1 มาตรการป้องกันและแก้ไขผลกระทบการเก็บกองเชื้อเพลิงและนำเชื้อเพลิงไปใช้งาน (ต่อ) - จัดให้มีระบบฉีดน้ำพรมกองลานกองชานอ้อยเพื่อลดการฟุ้งกระจายของฝุ่นละออง	- ลานกองชานอ้อย	- โครงการใช้ผ้าใบคลุมกองกากอ้อย และได้ติดตั้งระบบฉีดพรมน้ำรอบบริเวณลานกองชานอ้อย อีกทั้งจัดให้มีรถฉีดพรมน้ำบริเวณลานกองชานอ้อยและถนนโดยรอบความถี่ประเมินตามสภาพภูมิอากาศ เพื่อลดการฟุ้งกระจายของฝุ่นละออง	-	- รูปที่ 5 ระบบฉีดพรมน้ำกองชานอ้อย - รูปที่ 6 รถฉีดพรมน้ำ

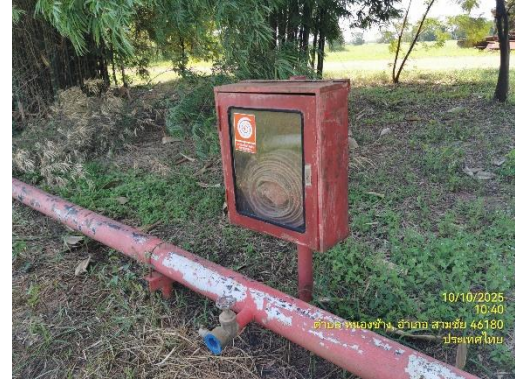
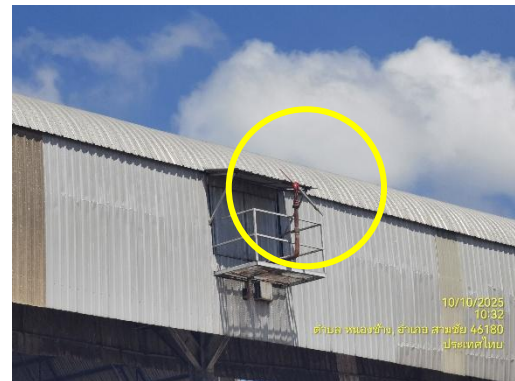
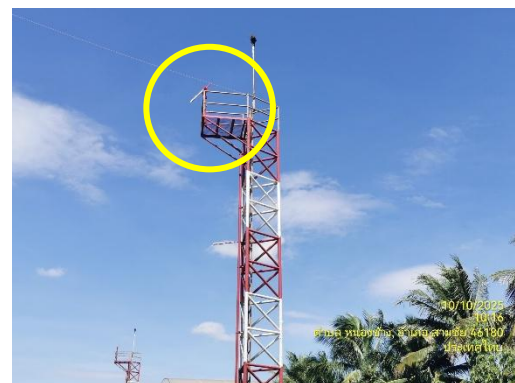
รูปที่ 10 ระบบป้องกันอัคคีภัยรอบลานกองchanอ้อย

- จัดให้มี Hydrant และสายฉีดน้ำดับเพลิงรอบลานกองขานอ้อยโดยอ้างอิงการออกแบบและติดตั้งตามมาตรฐานของ National Fire Protection Association (NFPA)	- ลานกองขานอ้อย	- โครงการดำเนินการติดตั้งระบบป้องกันอัคคีภัยบริเวณรอบลานกองขานอ้อย เช่น หอน้ำดับเพลิงติดตั้งหัว Hydrant และสายฉีดน้ำดับเพลิงตามมาตรฐานของ NFPA	-	- รูปที่ 10 ระบบป้องกันอัคคีภัยรอบลานกองขานอ้อย

2. คุณภาพอากาศ (ต่อ) 2.1 มาตรการป้องกันและแก้ไขผลกระทบการเก็บกองเชื้อเพลิงและนำเชื้อเพลิงไปใช้งาน (ต่อ) - จัดให้มีหอน้ำดับเพลิงรอบลานกองขานอ้อย	- ลานกองขานอ้อย	- โครงการมีระบบป้องกันอัคคีภัยและหอน้ำดับเพลิงโดยรอบลานกองขานอ้อย	-	- รูปที่ 10 ระบบป้องกันอัคคีภัยรอบลานกองขานอ้อย

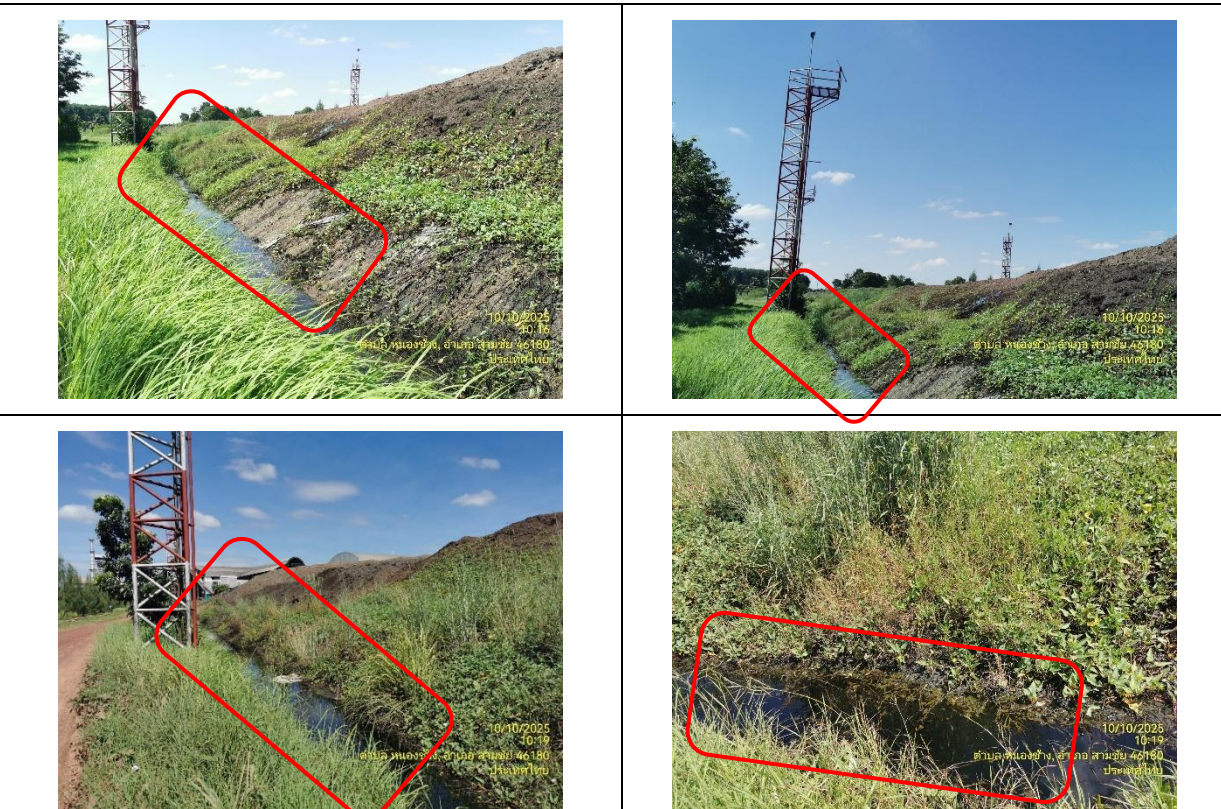
- จัดให้มีรางระบายน้ำล้อมรอบลานกองขานอ้อยเพื่อรองรับน้ำฝนและรวบรวมเข้าบ่อตกตะกอนก่อนหมุนเวียนไปฉีดพรมที่ลานกองขานอ้อยปริมาณน้ำฝนส่วนเกินจะถูกสูบไปยังบ่อบำบัดน้ำเสียของโครงการต่อไป	- ลานกองขานอ้อย	- โครงการมีรางระบายน้ำล้อมรอบลานกองขานอ้อยเพื่อรองรับน้ำฝนและรวบรวมเข้าบ่อตกตะกอนก่อนหมุนเวียนไปฉีดพรมที่ลานกองขานอ้อย สำหรับน้ำฝนส่วนเกินจะสูบไปยังบ่อบำบัดน้ำเสียของโครงการ	-	- รูปที่ 11 รางระบายน้ำรอบลานกองขานอ้อย - รูปที่ 12 บ่อตกตะกอน - รูปที่ 13 บ่อบำบัดน้ำเสีย

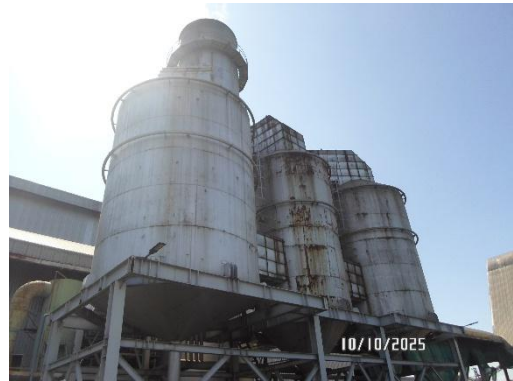
2. คุณภาพอากาศ (ต่อ) 2.2 มาตรการควบคุมคุณภาพอากาศจากปล่อง - จัดให้หม้อไอน้ำมีระบบดักฝุ่น เพื่อควบคุมปริมาณฝุ่นละอองรวมให้อยู่ในเกณฑ์มาตรฐาน (โดยโครงการมีการติดตั้งเครื่องดักฝุ่นแบบมัลติไซโคลนและเครื่องดักฝุ่นแบบ Wet scrubber)	- ปล่องหม้อไอน้ำของโครงการ	- โครงการติดตั้งระบบดักฝุ่นที่หม้อไอน้ำ ได้แก่ เครื่องดักฝุ่นแบบมัลติไซโคลนและเครื่องดักฝุ่นแบบ Wet Scrubber โดยจัดให้มีเจ้าหน้าที่ตรวจสอบสภาพการทำงานของระบบบำบัดมลพิษทางอากาศตามแผนงานอย่างต่อเนื่อง	-	- รูปที่ 14 ระบบดักฝุ่นแบบมัลติไซโคลนและเครื่องดักฝุ่นแบบ Wet Scrubber - ภาคผนวก 3ข - ภาคผนวก 4ข

Wet Scrubber

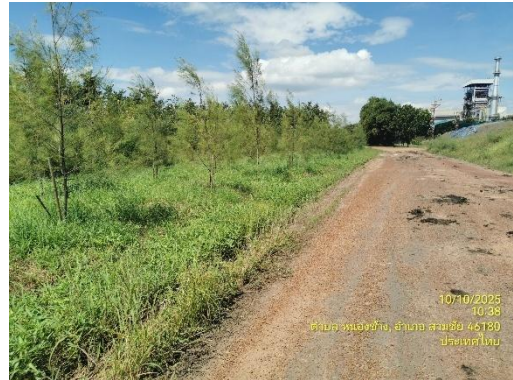
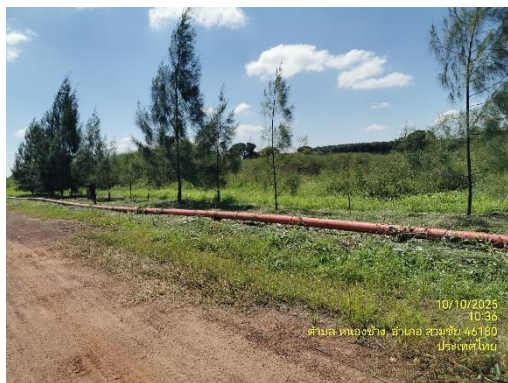
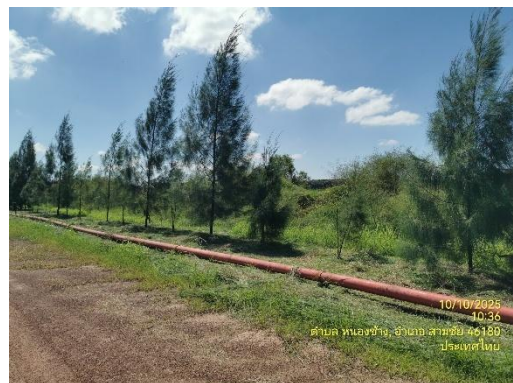
รูปที่ 16 ต้นไม้ทรงพุ่มสูงบริเวณบ่อเก่า

2. คุณภาพอากาศ (ต่อ) 2.3 มาตรการป้องกันและแก้ไขการฟุ้งกระจายของเถ้า - จัดให้มีการปลูกต้นไม้ที่มีทรงพุ่มสูงทางทิศตะวันตกและทิศใต้ของบ่อเถ้าเพื่อป้องกันและลดผลกระทบการฟุ้งกระจายของฝุ่นละออง	- บ่อเถ้า	- โครงการมีการดำเนินการปลูกต้นไม้ทรงพุ่มสูงทางทิศตะวันตกและทิศใต้ของบ่อเถ้า เพื่อป้องกันและลดผลกระทบการฟุ้งกระจายของฝุ่นละออง	-	- รูปที่ 16 ต้นไม้ทรงพุ่มสูงบริเวณบ่อเถ้า - รูปที่ 17 บ่อเถ้า

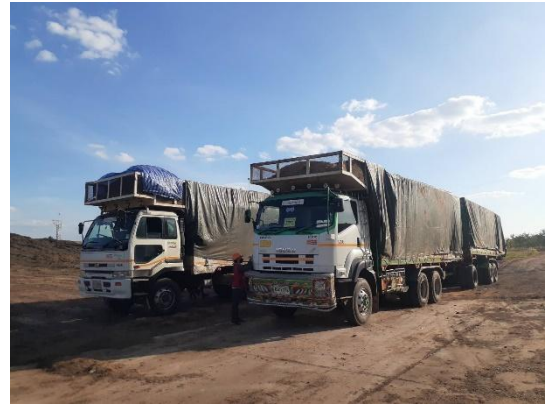
- รถบรรทุกทุกภาคของเสียโดยเฉพาะซีเมนต์ต้องมีสิ่งปกปิดเพื่อป้องกันการตกหล่นหรือการฟุ้งกระจายของฝุ่นละออง และต้องตรวจสอบสภาพความเรียบร้อยของรถก่อนออกนอกพื้นที่โครงการ	- รถบรรทุกทุกภาคของเสีย	- โครงการกำหนดให้รถบรรทุกซีเมนต์ผ้าใบปิดคลุม และพนักงานขับรถต้องตรวจสอบสภาพความเรียบร้อยของรถก่อนออกพื้นที่โครงการ เพื่อป้องกันการตกหล่นหรือฟุ้งกระจายของฝุ่นละออง	-	- รูปที่ 18 วัสดุปิดคลุมรถบรรทุก

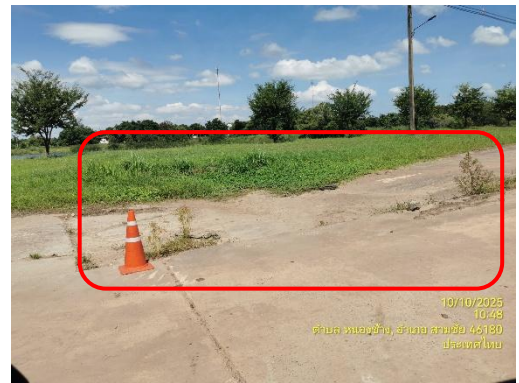
- ต้องมีการล้างล้อรถบรรทุกซีเมนต์ก่อนออกนอกพื้นที่โครงการ	- รถบรรทุกซีเมนต์	- โครงการจัดให้มีพื้นที่สำหรับล้างล้อรถบรรทุกซีเมนต์ก่อนออกนอกพื้นที่โครงการ	-	- รูปที่ 19 พื้นที่ล้างล้อรถบรรทุก

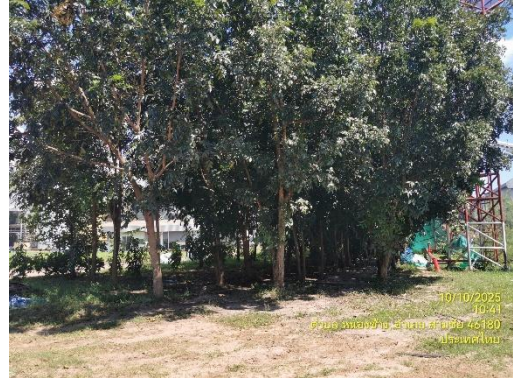
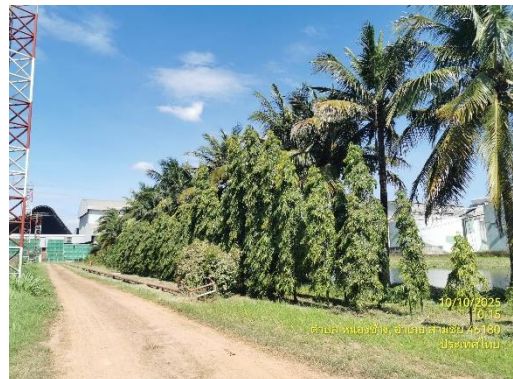
รูปที่ 20 การปลูกไม้ยืนต้นบริเวณริมรั้วโครงการ

3. เสียง - ปลุกไม้ยืนต้นริมรั้วโครงการฝั่งที่ติดกับชุมชน เพื่อใช้เป็นแนวป้องกันเสียงดังรบกวนชุมชนใกล้เคียง	- พื้นที่โครงการ	- โครงการดำเนินการปลุกต้นไม้ยืนต้น ได้แก่ ต้นยูคาลิปตัส ต้นขี้เหล็ก และต้นคูณ บริเวณริมรั้วโครงการด้านทิศตะวันตก ซึ่งติดกับชุมชนบ้านหนองแขง บริเวณบ้านพักพนักงานและบริเวณโดยรอบพื้นที่โครงการ เพื่อเป็นแนวป้องกันเสียงดังรบกวนชุมชนใกล้เคียง	-	- รูปที่ 20 การปลุกไม้ยืนต้นบริเวณริมรั้วโครงการ

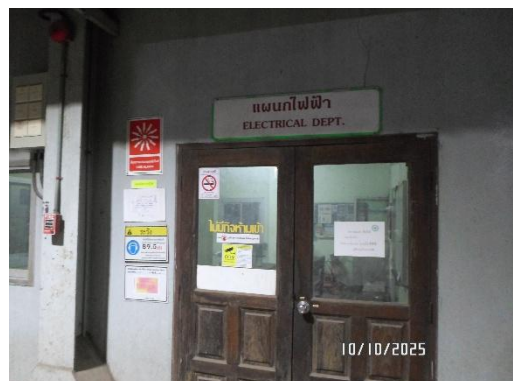
- จัดให้พนักงานทำงานในห้องควบคุมที่มีระบบปรับอากาศเพื่อหลีกเลี่ยงการสัมผัสเสียงโดยตรง	- พื้นที่โครงการ	- โครงการจัดให้มีห้องควบคุมการทำงาน ซึ่งมีระบบปรับอากาศเพื่อลดการสัมผัสเสียงจากเครื่องจักรในกระบวนการผลิต พร้อมทั้งติดตั้งป้ายเตือนพื้นที่ที่มีเสียงดังและกำชับให้พนักงานสวมใส่อุปกรณ์ป้องกันอันตรายส่วนบุคคลทุกครั้งที่ออกไปปฏิบัติงานบริเวณเครื่องจักร	-	- รูปที่ 21 ห้องควบคุม - รูปที่ 22 พนักงานสวมใส่ อุปกรณ์ป้องกันอันตรายส่วนบุคคล

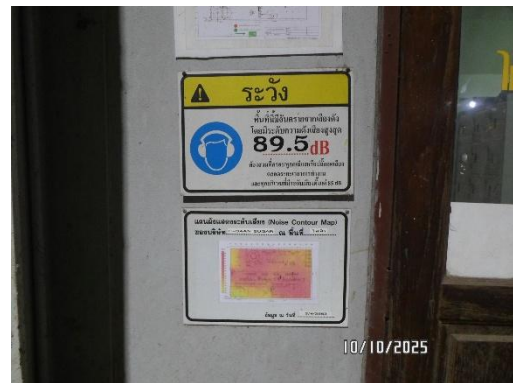
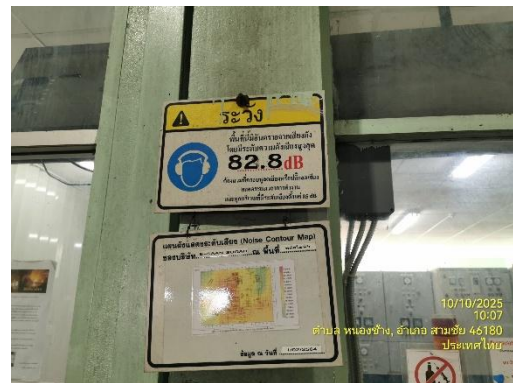
รูปที่ 23 ป้ายเตือนพื้นที่ที่มีเสียงดัง และการสวมใส่อุปกรณ์ป้องกันอันตรายส่วนบุคคล

3. เสียง (ต่อ) - จัดทำสัญลักษณ์หรือป้ายเตือนในบริเวณที่มีระดับเสียงดังเกิน 85 เดซิเบล เอ	- พื้นที่โครงการ	- โครงการจัดทำ Noise Contour Map และโครงการอนุรักษ์การได้ยินเพื่อกำหนดเขตการสวมใส่อุปกรณ์ลดเสียงและติดตั้งป้ายเตือนระดับเสียงบริเวณที่มีเสียงดังเกิน 85 เดซิเบล (เอ) ให้สวมใส่อุปกรณ์ PPE ในบริเวณพื้นที่ที่มีระดับเสียงดัง	-	- ภาคผนวก 6ข - ภาคผนวก 7ข - รูปที่ 23 ป้ายเตือนพื้นที่ที่มีเสียงดังและการสวมใส่อุปกรณ์ป้องกันอันตรายส่วนบุคคล

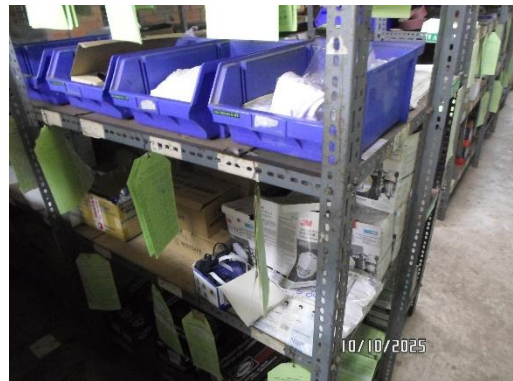
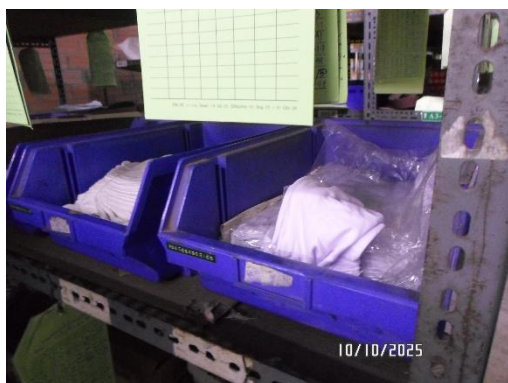
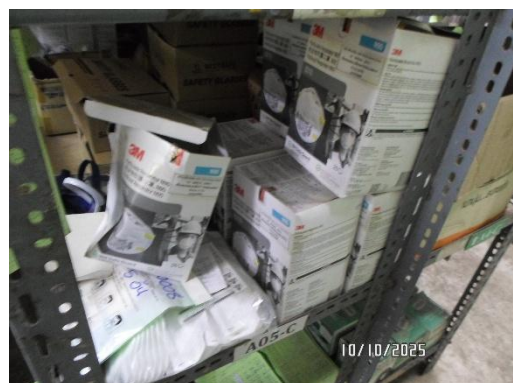
- จัดให้มีอุปกรณ์ป้องกันเสียงส่วนบุคคล อาทิ Ear plug หรือ Ear muff สำหรับพนักงานปฏิบัติงานหรือผู้ที่เข้าไปในบริเวณที่มีโอกาสได้รับเสียงเกินกว่า 85 เดซิเบล เอ และมีอุปกรณ์ดังกล่าวสำรองไว้อย่างเพียงพอ	- พื้นที่โครงการ	- โครงการจัดเตรียมอุปกรณ์ป้องกันอันตรายส่วนบุคคลให้กับพนักงานตามความเหมาะสมกับลักษณะการทำงานอย่างเพียงพอ เช่น ที่อุดหู ที่ครอบหู ซึ่งสามารถเบิกทดแทนได้ตลอดเวลากรณีเกิดการชำรุดเสียหาย รวมทั้งติดตั้งป้ายเตือนบริเวณที่มีเสียงดังและป้ายเตือนการสวมใส่อุปกรณ์ป้องกันเสียงดัง	-	- รูปที่ 23 ป้ายเตือนพื้นที่ที่มีเสียงดังและการสวมใส่อุปกรณ์ป้องกันอันตรายส่วนบุคคล - รูปที่ 24 อุปกรณ์ป้องกันอันตรายส่วนบุคคล

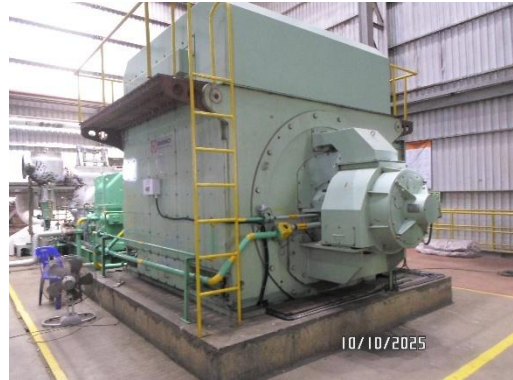
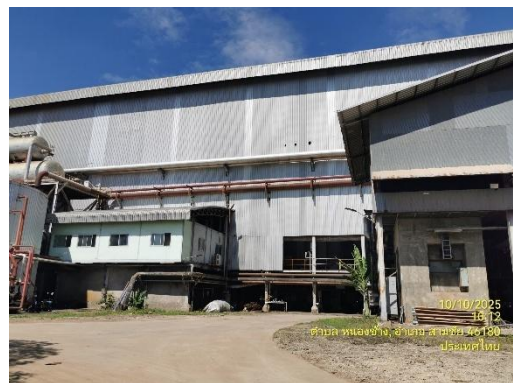
รูปที่ 25 การปิดครอบเครื่องจักรและอาคารแบบปิด

3. เสียง (ต่อ) - บำรุงรักษาเครื่องจักรต่างๆ อย่างสม่ำเสมอและพิจารณาเลือกใช้วิธีการควบคุมเสียงที่แหล่งกำเนิดตามความเหมาะสมเพื่อลดผลกระทบจากระดับเสียง	- พื้นที่โครงการ	- โครงการจัดทำแผนบำรุงรักษาเครื่องจักร (Preventive maintenance) และดำเนินการตรวจสอบเครื่องจักร และอุปกรณ์ต่างๆ อย่างต่อเนื่องเพื่อลดผลกระทบจากเสียง รวมทั้งควบคุมเสียงที่แหล่งกำเนิด เช่น การปิดครอบเครื่องจักร และการก่อสร้างอาคารแบบปิดเพื่อลดผลกระทบจากระดับเสียง	-	- ภาคผนวก 3ข - รูปที่ 25 การปิดครอบเครื่องจักรและการปิดล้อมอาคาร

3. เสียง (ต่อ) - ควบคุมการดำเนินการของโครงการ เพื่อให้ระดับเสียงที่บริเวณริมรั้วของโรงงานน้ำตาลเป็นไปตามมาตรฐานประกาศกระทรวงอุตสาหกรรม หรือมาตรฐานอื่นๆ ที่เกี่ยวข้อง	- พื้นที่โครงการ	- โครงการมีมาตรการลดผลกระทบด้านเสียงโดยการปิดครอบเครื่องจักรและการก่อสร้างอาคารแบบปิด รวมทั้งปลูกต้นไม้บริเวณริมรั้วรอบพื้นที่โครงการ เพื่อลดระดับเสียงบริเวณริมรั้วของโรงงานน้ำตาล ซึ่งจากผลการตรวจวัดระดับเสียงทั่วไปที่บริเวณชุมชนที่ติดกับพื้นที่โครงการ พบว่า มีค่าอยู่ในเกณฑ์มาตรฐานกำหนด	-	- รูปที่ 20 การปลูกไม้ยืนต้นบริเวณริมรั้วโครงการ - รูปที่ 25 การปิดครอบเครื่องจักรและการปิดล้อมอาคาร
