## บทที่ 3

# ผลการปฏิบัติตามมาตรการป้องกันและแก้ไขผลกระทบสิ่งแวดล้อม

**ตารางที่ 3.2-1-16 สรุปผลการปฏิบัติตามมาตรการป้องกันและแก้ไขผลกระทบสิ่งแวดล้อม (ระยะดำเนินการ)**  
**ของโครงการทอส่งก๊าซธรรมชาติในพื้นที่รับผิดชอบของส่วนปฏิบัติการระบบท่อเขต 3**  
**โครงการทอส่งก๊าซธรรมชาติภายในนิคมอุตสาหกรรมดับบลิวเอชเอ อิสเทิร์น ชีบอร์ด แห่งที่ 4 (แนวท่อช่วงที่ 1)**

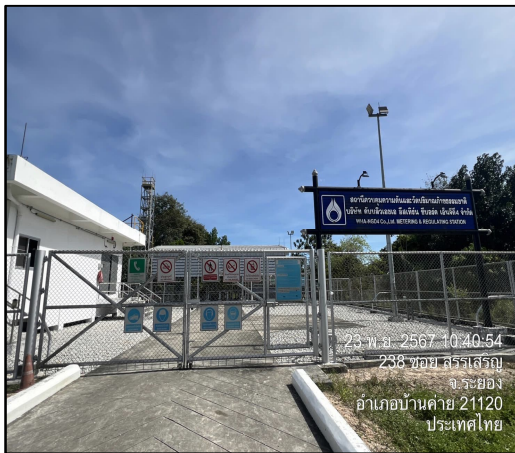
ป้ายแสดงสถานี

ภาพที่ 3.2-16 ภาพถ่ายระบบรักษาความปลอดภัยบริเวณสถานีก๊าซและ  
โครงการท่อส่งก๊าซธรรมชาติภายใน  
นิคมอุตสาหกรรมดับบลิวเอชเอ อิสเทิร์น ชีบอร์ด แห่งที่ 4 (แนวท่อช่วงที่ 1)

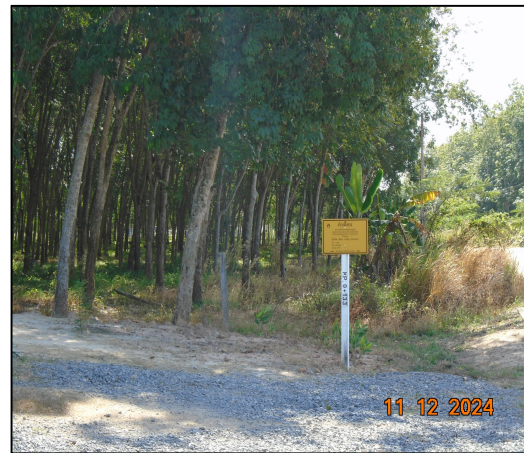
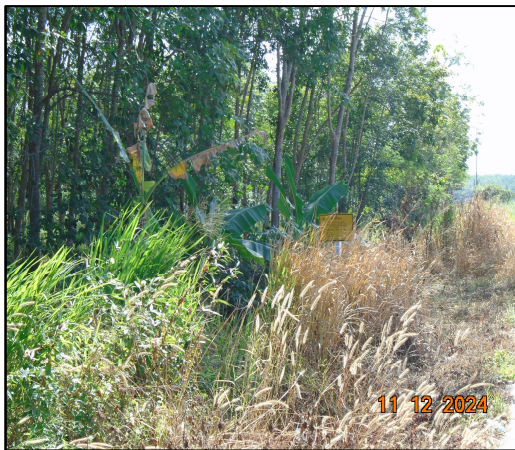
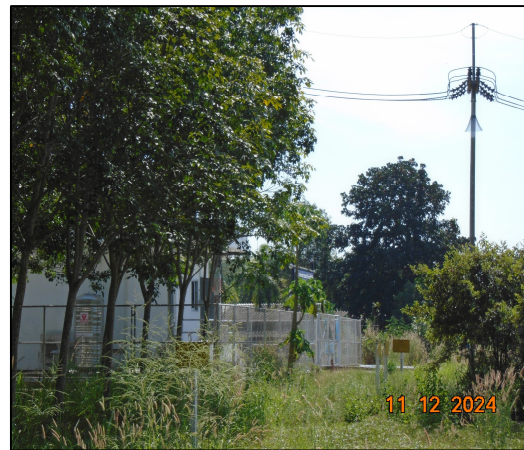
ป้ายเตือนแนวท่อส่งก๊าซธรรมชาติ

| องค์ประกอบ<br>สิ่งแวดล้อม | มาตรการป้องกันและแก้ไขผลกระทบสิ่งแวดล้อม | สถานที่ดำเนินการ | ผลการปฏิบัติตามมาตรการฯ | ปัญหา/<br>อุปสรรค |
|---|---|---|---|---|
| 1. อาชีวอนามัย<br>และความ<br>ปลอดภัย (ต่อ) | (2.3) ดูแลรักษาป้ายแสดงตำแหน่งแนวท่อส่งก๊าซฯ ให้เห็นข้อความ และ<br>หมายเลขโทรศัพท์แจ้งเหตุอย่างชัดเจน | พื้นที่ระบบท่อส่ง<br>ก๊าซฯ และพื้นที่ที่<br>เกี่ยวข้อง | - ปตท. ได้นำมาตรฐาน ASME B31.8 มากำหนดแผนการบำรุงรักษาท่อ<br>ส่งก๊าซธรรมชาติ ปี 2568 ดังแสดงในภาคผนวก ณ-2 โดยกำหนดให้มี<br>การตรวจสอบพื้นที่แนวท่อส่งก๊าซฯ และตรวจสอบความสมบูรณ์ของ<br>ป้ายเตือนแนวท่อฯ เป็นประจำทุกสัปดาห์ ตัวอย่างดังแสดงใน<br>ภาคผนวก ณ-3 และภาพที่ 3.2-16 | ไม่มี |

| องค์ประกอบ<br>สิ่งแวดล้อม | มาตรการป้องกันและแก้ไขผลกระทบสิ่งแวดล้อม | สถานที่ดำเนินการ | ผลการปฏิบัติตามมาตรการฯ | ปัญหา/<br>อุปสรรค |
|---|---|---|---|---|
| | (4.3) ตรวจสอบความสมบูรณ์ของป้ายเตือนตำแหน่งท่อส่งก๊าซ หรือ<br>สัญลักษณ์ให้สามารถมองเห็นข้อความและหมายเลขโทรศัพท์แจ้ง<br>เหตุฉุกเฉิน | พื้นที่ระบบท่อส่ง<br>ก๊าซฯ และพื้นที่ที่<br>เกี่ยวข้อง | - ปตท. ได้นำมาตรฐาน ASME B31.8 มากำหนดแผนการ<br>บำรุงรักษาท่อส่งก๊าซธรรมชาติ ปี 2568 ดังแสดงในภาคผนวก<br>ฅ-2 โดยกำหนดให้มีการตรวจสอบพื้นที่แนวท่อส่งก๊าซฯ และ<br>ตรวจสอบความสมบูรณ์ของป้ายเตือนแนวท่อฯ เป็นประจำทุก<br>สัปดาห์ ตัวอย่างดังแสดงในภาคผนวก ฅ-3 และภาพที่ 3.2-16 | ไม่มี |
