## บทที่ 3

## ผลการปฏิบัติตามมาตรการป้องกันและแก้ไขผลกระทบสิ่งแวดล้อม

**ตารางที่ 3.2-1-4 สรุปผลการปฏิบัติตามมาตรการป้องกันและแก้ไขผลกระทบสิ่งแวดล้อม (ระยะดำเนินการ) ของโครงการทอส่งก๊าซธรรมชาติในพื้นที่รับผิดชอบของส่วนระบบปฏิบัติการระบบท่อเขต 11 โครงการวางทอส่งก๊าซธรรมชาติเข้าสู่โครงการผลิตไอน้ำและไฟฟ้าขนาดเล็กบริษัท สยามเพียวไรส์ จำกัด (ปัจจุบันเปลี่ยนชื่อเป็น บริษัท พี. กริม เพาเวอร์ (อ่าวทอง) 1 จำกัด)**

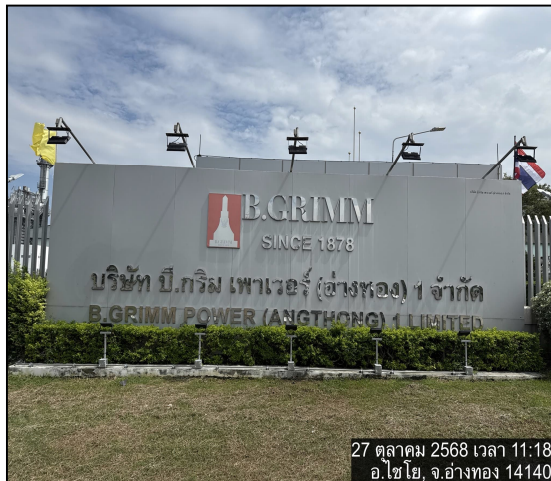
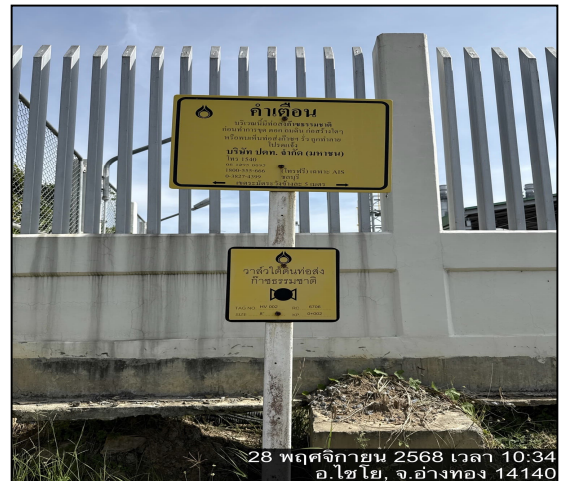
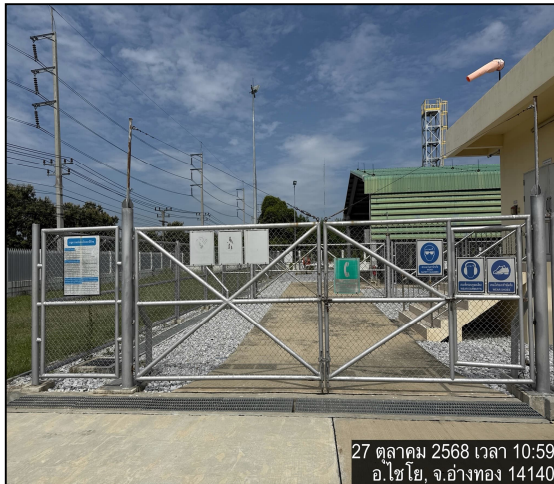
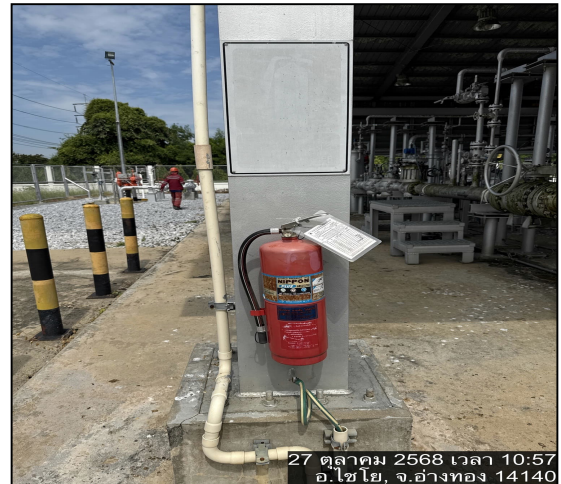
ภาพที่ 3.2-4 ภาพถ่ายระบบรักษาความปลอดภัยบริเวณสถานีก๊าซฯ  
โครงการท่อส่งก๊าซธรรมชาติเข้าสู่โครงการผลิตไอน้ำและไฟฟ้าขนาดเล็ก  
บริษัท สยามเพียวไรส์ จำกัด (ปัจจุบันเปลี่ยนชื่อเป็น บริษัท บี. กริม เพาเวอร์ (อ่างทอง) 1 จำกัด)

สถานีควบคุมความดัน

ป้ายเตือนแนวท่อส่งก๊าซธรรมชาติ

ป้ายเตือนความปลอดภัย

ถังดับเพลิง

| องค์ประกอบ<br>สิ่งแวดล้อม | มาตรการป้องกันและแก้ไขผลกระทบสิ่งแวดล้อม | สถานที่ดำเนินการ | ผลการปฏิบัติตามมาตรการฯ | ปัญหา/<br>อุปสรรค |
|---|---|---|---|---|
| | (6) ติดตั้งเครื่องดับเพลิงแบบเคมีผงที่บริเวณสถานีวัดความดันและ<br>ควบคุมปริมาณก๊าซ (MRS) | พื้นที่ระบบท่อ<br>ส่งก๊าซฯ และพื้นที่ที่<br>เกี่ยวข้อง | - ปตท. จัดให้มีเครื่องดับเพลิงแบบเคมีผงอย่างเพียงพอที่สถานีควบคุม<br>ความดันและวัดปริมาณก๊าซทุกแห่งตามกฎหมายกำหนด ดังอย่างดัง<br>แสดงในภาพที่ 3.2-4 | ไม่มี |
