การปฏิบัติตามมาตรการป้องกัน และแก้ไขผลกระทบสิ่งแวดล้อม

2.1 ผลการปฏิบัติตามมาตรการป้องกันและแก้ไขผลกระทบสิ่งแวดล้อม

การปฏิบัติตามมาตรการป้องกันและแก้ไขผลกระทบสิ่งแวดล้อม โครงการเหมืองแร่ดินอุตสาหกรรมชนิดดินซีเมนต์คำขอประทานบัตรที่ 2/2551 ของบริษัท ชลประทานซีเมนต์ จำกัด (มหาชน)/โรงงานตาคลี

โครงการเหมืองแร่ดินอุตสาหกรรมชนิดดินซีเมนต์ คำขอประทานบัตรที่ 2/2551 ของ บริษัท ชลประทานซีเมนต์ จำกัด (มหาชน)
ระหว่างเดือนกรกฎาคม-ธันวาคม 2568

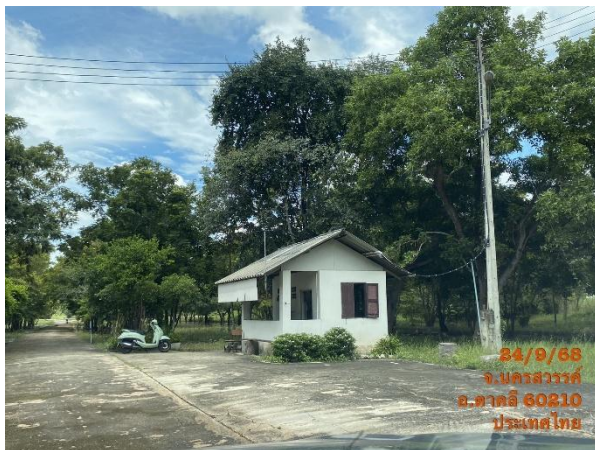
- บริเวณที่ไม่เกี่ยวข้องกับการทำเหมืองหรือกิจกรรมต่างๆ ของโครงการต้องรักษา ให้คงสภาพเดิมให้มากที่สุด ทั้งนี้เพื่อช่วยเป็นแนวป้องกันผลกระทบ (Buffer Zone) อีกทางหนึ่ง	- บริเวณพื้นที่โครงการ	- บริเวณที่ไม่เกี่ยวข้องกับการทำเหมืองทางโครงการได้ทำการรักษาไว้ให้คงสภาพเดิมและได้ทำเป็นแนวป้องกันผลกระทบ (Buffer Zone) ตามมาตรการกำหนด	-	รูปที่ 2 พื้นที่สีเขียวและ Buffer Zone

- ภายหลังสิ้นสุดการทำเหมืองในปีที่ 25 โครงการต้องดำเนินการฟื้นฟูสภาพภูมิประเทศในบริเวณโครงการและปรับปรุงพื้นที่ของโครงการไม่ให้ส่งผลกระทบต่อสภาพแวดล้อมบริเวณพื้นที่ข้างเคียง เพื่อให้พื้นที่ที่มีการฟื้นฟูกลมกลืนกับสภาพแวดล้อมใกล้เคียง และเกิดประโยชน์สูงสุดในอนาคตต่อไป	- บริเวณพื้นที่โครงการ	- โครงการจัดให้มีแผนฟื้นฟูและปรับปรุงเหมืองแล้ว สิ้นสุดการทำเหมืองในปีที่ 25 ทั้งนี้โครงการเริ่มเปิดดำเนินงานเมื่อเดือนธันวาคม 2557 จนถึงปัจจุบัน ซึ่งยังไม่สิ้นสุดการทำเหมือง อย่างไรก็ตามโครงการจัดให้มีการปลูกไม้ยืนต้นให้พื้นที่มีความกลมกลืนกับสภาพแวดล้อมพร้อมกับการดำเนินการทำเหมืองของโครงการ	-	ภาคผนวก 1ข การปรับปรุงฟื้นฟูพื้นที่ โครงการ รูปที่ 2 พื้นที่สีเขียว และ Buffer Zone

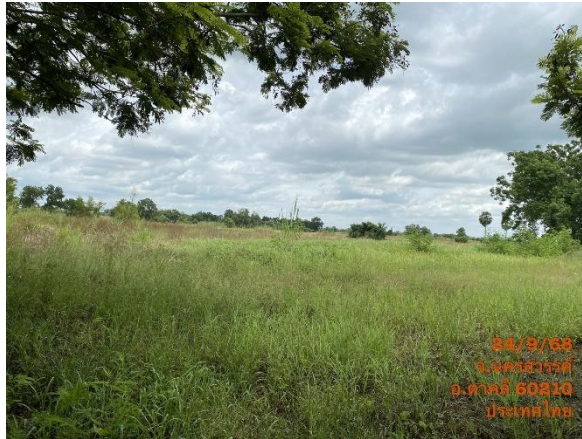
1. ทรัพยากรสิ่งแวดล้อมทางกายภาพ (ต่อ) 1.1 สภาพภูมิประเทศ (ต่อ) - ออกแบบพื้นที่หน้าเหมืองให้มีลักษณะขั้นบันได โดยกำหนดให้แต่ละขั้นสูง 2 เมตร ความกว้างขั้นบันไดรวม 6 เมตร โดยควบคุมความชันทั้งหมด (Overall Slope) ประมาณ 18 องศา พร้อมทั้งตรวจสอบเสถียรภาพของหน้าเหมืองให้อยู่ในสภาพที่ปลอดภัยจากการพังทลายในทางกลับกันถ้าหากตรวจสอบแล้วพบว่าเกิดการพังทลาย ทางโครงการจะต้องปรับปรุงให้อยู่ในสภาพที่ปลอดภัย ก่อนจะให้พนักงานเข้าไปปฏิบัติงานตามปกติได้	- บริเวณพื้นที่ทำเหมือง ของโครงการ	- ปัจจุบันโครงการได้หยุดการทำเหมืองไว้ชั่วคราว และได้ส่งหนังสือแจ้งไปยังกระทรวงอุตสาหกรรมจังหวัดเรียบร้อยแล้ว ทั้งนี้โครงการดำเนินการทำเหมืองมาแล้ว 6 ปี สภาพเหมืองมีลักษณะเป็นขั้นบันได 1 ชั้น	-	ภาคผนวก 1ข การปรับปรุงพื้นที่ พื้นที่โครงการ ประจำปี 2568 ภาคผนวก 4ข หนังสือขออนุญาตหยุด การทำเหมืองชั่วคราว รูปที่ 4 สภาพหน้าเหมือง

- ออกแบบหน้าเหมืองให้มีลักษณะขั้นบันได โดยจะทำการ ปรับแต่งหน้าเหมืองแต่ละขั้นให้มีความสูง 2 เมตร และความกว้างรวม 6 เมตร โดยมีความลาดชันทั้งหมด (Overall Slope) ประมาณ 18 องศา ตามลักษณะที่ กำหนดไว้ในแผนผังฯ เพื่อป้องกันการพังทลายของหน้า เหมืองที่ไม่มีกิจกรรมต่อไป	- บริเวณพื้นที่โครงการ	- โครงการดำเนินการทำเหมืองตามแผนผังการทำเหมืองของ โครงการ โดยมีการออกแบบพื้นที่หน้าเหมืองให้มีลักษณะ ขั้นบันได ซึ่งโครงการดำเนินการทำเหมืองมาแล้ว 5 ปี สภาพ หน้าเหมืองมีลักษณะเป็นขั้นบันได 1 ชั้น	-	รูปที่ 4 สภาพ หน้าเหมือง

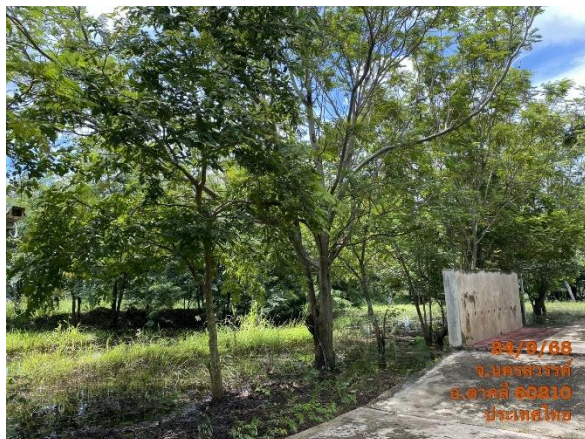
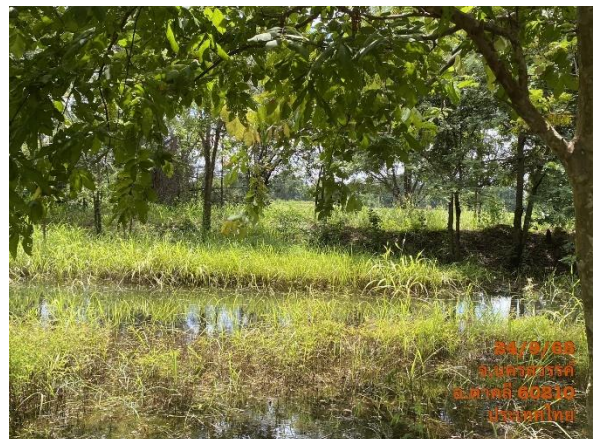
รูปที่ 5 คั่นทำนบดิน

- ให้ปลูกต้นไม้บริเวณคันทำนบดิน และพื้นที่โครงการ พร้อมทั้งดูแลรักษาให้เจริญงอกงามอยู่เสมอ ถ้ามีต้น ใดตายให้ทำการปลูกซ่อมแซมทันที เพื่อเป็นแนว ป้องกันลม และลดการฟุ้งกระจายของฝุ่นละอองออก สู่ภายนอกพื้นที่โครงการ	- บริเวณพื้นที่โครงการ	- โครงการจัดให้มีคันทำนบดิน และทำการปลูกต้นไม้บริเวณคัน ทำนบดิน หากพบว่าต้นไม้ที่ทำการปลูกตายจะทำการปลูก ใหม่และซ่อมแซมทันที ปัจจุบันโครงการได้หยุดการทำเหมือง แร่ดินไว้ชั่วคราว และได้ส่งหนังสือแจ้งไปยังกระทรวง อุตสาหกรรมจังหวัดเรียบร้อยแล้ว จึงทำให้ไม่มีการฟุ้ง กระจายของฝุ่นละอองออกสู่ภายนอกพื้นที่โครงการ	-	ภาคผนวก 4ข หนังสือขออนุญาต หยุดการทำเหมือง ชั่วคราว รูปที่ 2 พื้นที่สีเขียว และ Buffer Zone รูปที่ 5 คันทำนบดิน

- ให้ตรวจสอบและดูแลสภาพคันทำนบดิน คุระบายน้ำโดยรอบพื้นที่โครงการ ให้มีสภาพมั่นคงแข็งแรง และหากพบว่าบริเวณใดมีปัญหาต้องดำเนินการซ่อมแซมทันที พร้อมทั้งบำรุงรักษาพืชคลุมดิน และพันธุ์ไม้ยืนต้นที่ปลูกไว้ให้เจริญเติบโตอยู่เสมอ	- บริเวณพื้นที่โครงการ	- ปัจจุบันโครงการได้หยุดการทำเหมืองไว้ชั่วคราว และได้ส่งหนังสือแจ้งไปยังกระทรวงอุตสาหกรรมจังหวัดเรียบร้อยแล้ว ทั้งนี้ทางโครงการยังคงรักษาคันทำนบดินและคุระบายน้ำให้มีสภาพมั่นคงแข็งแรง และมีการปลูกพืชคลุมดินเพื่อป้องกันการชะล้างพังทลาย	-	รูปที่ 5 คันทำนบดิน ภาคผนวก 4ข หนังสือขออนุญาต หยุดการทำเหมือง ชั่วคราว

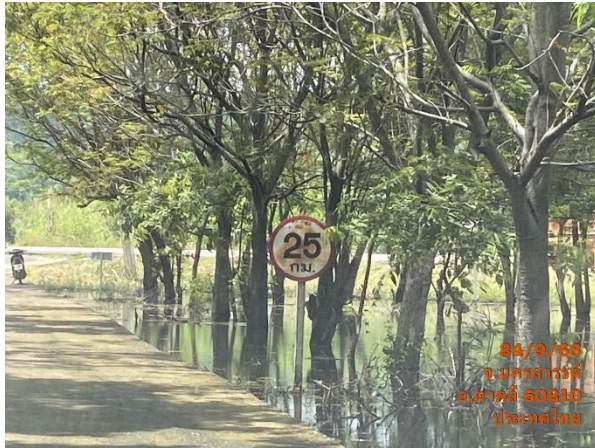
รูปที่ 7 ป้ายจำกัดความเร็ว

- ในการขนส่งแร่ ต้องกำหนดให้ความเร็วของยานพาหนะ ขนส่งใช้ความเร็วไม่เกิน 25 กิโลเมตร/ชั่วโมง หรือ 15 ไมล์/ชั่วโมง ในช่วงที่เป็นทางลูกรัง ซึ่งจากการศึกษา ของ United State Environmental Protection Agency (US.EPA, 1976) พบว่า จะสามารถลดปริมาณ ฝุ่นได้ร้อยละ 80 ความเร็วไม่เกิน 25 กิโลเมตร/ชั่วโมง ในช่วงที่เป็นทางลูกรัง	- บริเวณเส้นทางขนส่งแร่	- ปัจจุบันโครงการได้หยุดการทำเหมืองแร่ดินไว้ชั่วคราว ไม่มีกิจกรรมการขนส่งแร่ และได้ส่งหนังสือแจ้งไปยัง กระทรวงอุตสาหกรรมจังหวัดเรียบร้อยแล้ว อย่างไรก็ตาม โครงการกำหนดให้เจ้าหน้าที่รักษาความปลอดภัย คอยดูแลพื้นที่โครงการ พร้อมทั้งทำการติดตั้ง ป้ายจำกัดความเร็วไม่เกิน 25 กิโลเมตร/ชั่วโมง ตามมาตรการกำหนด	-	ภาคผนวก 4ข หนังสือขออนุญาต หยุดการทำเหมืองชั่วคราว รูปที่ 6 เจ้าหน้าที่รักษา ความปลอดภัย รูปที่ 7 ป้ายจำกัด ความเร็ว

<ul style="list-style-type: none">จำกัดความเร็วของรถบรรทุกแร่ ให้ใช้ความเร็วไม่เกิน 25 กิโลเมตร/ชั่วโมง และตรวจสอบสภาพเครื่องยนต์ของรถบรรทุกแร่ของโครงการอย่างสม่ำเสมอซึ่งเป็นวิธีหนึ่งที่จะช่วยลดระดับเสียงลงได้	- บริเวณพื้นที่โครงการ	- ปัจจุบันโครงการได้หยุดการทำเหมืองแร่ดินไว้ชั่วคราว ไม่มีกิจกรรมการขนส่งแร่ และได้ส่งหนังสือแจ้งไปยังกระทรวงอุตสาหกรรมจังหวัดเรียบร้อยแล้ว ทั้งนี้โครงการกำหนดให้มีเจ้าหน้าที่รักษาความปลอดภัย คอยดูแลพื้นที่โครงการ พร้อมทั้งทำการติดตั้งป้ายจำกัดความเร็วไม่เกิน 25 กิโลเมตร/ชั่วโมง สำหรับเครื่องยนต์ และเครื่องจักรกำหนดให้บริษัทผู้รับเหมาเป็นผู้ตรวจสอบดูแล	-	ภาคผนวก 7ข รายงานการตรวจสอบ สภาพเส้นทางฯ รูปที่ 7 ป้ายจำกัด ความเร็ว

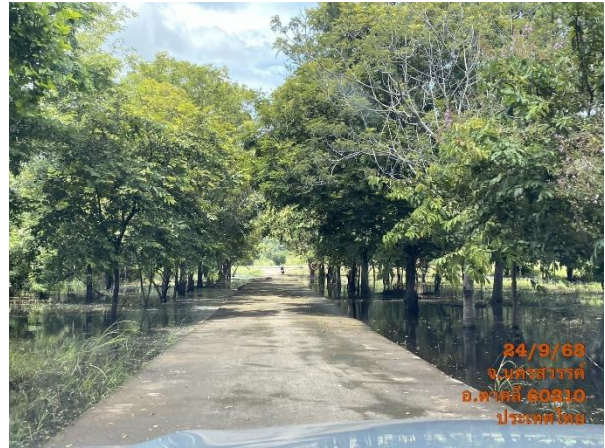
รูปที่ 8 เส้นทางรถขนส่งแร่

1. ทรัพยากรสิ่งแวดล้อมทางกายภาพ (ต่อ) 1.2 คุณภาพอากาศ (ต่อ) 2) บริเวณเส้นทางขนส่งแร่ - เส้นทางที่ใช้ในการขนส่งแร่ช่วงที่เป็นถนนลูกรัง ควรทำการปรับปรุงและซ่อมแซมให้เป็นถนนที่มี ผิวจราจรที่ไม่ก่อให้เกิดฝุ่นฟุ้งกระจายมาก เช่น การบดอัดด้วยดินและหินให้แน่น	- บริเวณเส้นทางขนส่งแร่	- ปัจจุบันโครงการได้หยุดการทำเหมืองแร่ดินไว้ชั่วคราว และได้ส่งหนังสือแจ้งไปยังกระทรวงอุตสาหกรรม จังหวัดเรียบร้อยแล้ว ทั้งนี้โครงการยังคงมีการ ตรวจสอบและปรับปรุงซ่อมแซมเส้นทางที่ใช้ในการ ขนส่งแร่ในพื้นที่โครงการอยู่เสมอ	-	ภาคผนวก 4ข หนังสือขออนุญาต หยุดการทำเหมืองชั่วคราว รูปที่ 8 เส้นทางขนส่ง แร่

1. ทรัพยากรสิ่งแวดล้อมทางกายภาพ (ต่อ) 1.2 คุณภาพอากาศ (ต่อ) 2) บริเวณเส้นทางขนส่งแร่ (ต่อ) - ให้ปลูกต้นไม้บริเวณเส้นทางขนส่งแร่เพิ่มเติมในส่วนที่สามารถดำเนินการได้ รวมทั้งดูแลรักษาต้นไม้เดิมที่มีอยู่ให้เจริญงอกงาม ถ้ามีต้นไม้ตาย ให้ทำการปลูกซ่อมแซมทันที ทั้งนี้ต้นไม้สามารถลดและป้องกันการฟุ้งกระจายของฝุ่นละอองได้	- บริเวณเส้นทางขนส่งแร่	- โครงการทำการปลูกต้นไม้บริเวณเส้นทางขนส่งแร่ และบริเวณโดยรอบโครงการตามมาตรการกำหนด โดยหากพบต้นไม้ตาย จะทำการปลูกทดแทนทันที	-	รูปที่ 2 พื้นที่สีเขียวและ Buffer Zone รูปที่ 8 เส้นทางขนส่งแร่

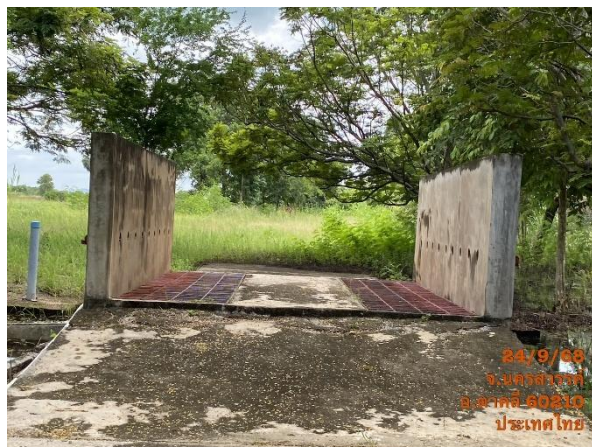
- ควรล้างทำความสะอาดรถบรรทุกอย่างสม่ำเสมอ เพื่อป้องกันการฟุ้งกระจายของฝุ่นที่ติดมากับรถ	- บริเวณพื้นที่โครงการ (รถขนส่งแร่)	- ปัจจุบันโครงการได้หยุดการทำเหมืองแร่ดินไว้ชั่วคราว และ ได้ส่งหนังสือแจ้งไปยังกระทรวงอุตสาหกรรมจังหวัด เรียบร้อยแล้ว รถบรรทุกจึงไม่มีการขนส่ง อย่างไรก็ตาม โครงการจัดให้มีพื้นที่สำหรับทำความสะอาดรถบรรทุก โดยจัดเป็นพื้นที่ล้างล้อรถก่อนออกนอกพื้นที่โครงการ	-	ภาคผนวก 4ข หนังสือขออนุญาต หยุดการทำเหมือง ชั่วคราว รูปที่ 9 พื้นที่ล้างล้อ รถบรรทุก

- ให้ทำการล้างล้อรถบรรทุกก่อนออกจากพื้นที่โครงการทุกครั้งทำการขนส่งแร่	- บริเวณเส้นทางขนส่งแร่	- โครงการจัดให้มีพื้นที่ทำความสะอาดรถบรรทุกขนส่งแร่ โดยจัดเป็นพื้นที่ล้างล้อรถบรรทุกก่อนออกนอกพื้นที่โครงการ แต่ปัจจุบันโครงการได้หยุดการทำเหมืองแร่ดินชั่วคราว ไม่มีกิจกรรมการขนส่งแร่ และได้ส่งหนังสือแจ้งไปยังกระทรวงอุตสาหกรรมจังหวัดเรียบร้อยแล้ว	-	ภาคผนวก 4ข หนังสือขออนุญาตหยุดการทำเหมืองชั่วคราว รูปที่ 9 พื้นที่ล้างล้อรถบรรทุก

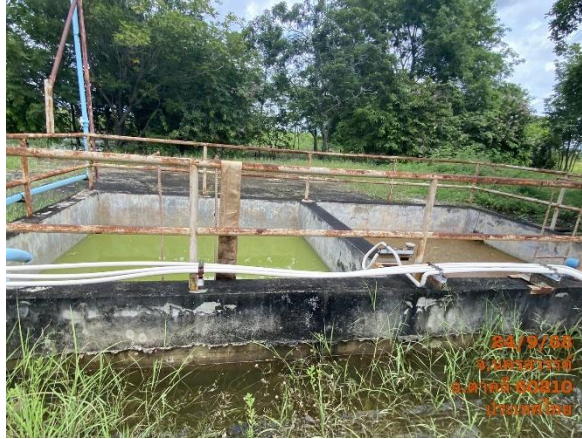
1. ทรัพยากรสิ่งแวดล้อมทางกายภาพ (ต่อ) 1.4 อุทกวิทยาและคุณภาพน้ำ (ต่อ) - ให้ออกแบบพื้นที่ต่ำสุดของหน้าเหมืองเป็นบ่อรวบรวมน้ำ (Sump) เพื่อรองรับและกักเก็บน้ำจากบริเวณพื้นที่ทำเหมืองจนตกตะกอนเป็นน้ำใสก่อนนำไปใช้ประโยชน์ในด้านอื่นๆ โดยไม่มีการปล่อยน้ำออกสู่ภายนอก	- บริเวณพื้นที่โครงการ	- โครงการได้ออกแบบพื้นที่ต่ำสุดของหน้าเหมืองเป็นบ่อรวบรวมน้ำ (Sump) เพื่อรองรับน้ำและตกตะกอนจากบริเวณพื้นที่ทำเหมืองตามมาตรการกำหนด	-	รูปที่ 11 บ่อรวบรวมน้ำ (Sump)

- หากพบว่ามีปริมาณตะกอนในบ่อดักตะกอนมากกว่า 50 เปอร์เซ็นต์ โดยปริมาตรของบ่อ จะต้องรีบทำการขุดลอกตะกอนดินนำไปเก็บกองยังที่เก็บกองเปลือกดินเศษหิน และนำไปใช้ประโยชน์ต่อไป	- บริเวณพื้นที่ บ่อดักตะกอนของโครงการ	- ปัจจุบันโครงการได้หยุดการทำเหมืองแร่ดินไว้ชั่วคราว และได้ส่งหนังสือแจ้งไปยังกระทรวงอุตสาหกรรมจังหวัดร้อยเอ็ดแล้ว ทั้งนี้โครงการจัดให้มีเจ้าหน้าที่ตรวจสอบปริมาณตะกอนในบ่อดักตะกอนอย่างสม่ำเสมอ	-	ภาคผนวก 4ข หนังสือขออนุญาต หยุดการทำเหมือง ชั่วคราว รูปที่ 11 บ่อรวบรวมน้ำ (Sump)
