## บทที่ 2

### การปฏิบัติตามมาตรการป้องกันและแก้ไขผลกระทบสิ่งแวดล้อม

#### 2.1 การติดตามตรวจสอบผลการปฏิบัติตามมาตรการป้องกันและแก้ไขผลกระทบสิ่งแวดล้อม

**ตารางที่ 2.2-1** ผลการปฏิบัติตามมาตรการป้องกันและแก้ไขผลกระทบสิ่งแวดล้อม (ระยะดำเนินการ) โครงการโรงไฟฟ้าเชื้อเพลิงชีวมวลขนาด 12 เมกะวัตต์  
ของ บริษัท อีสานไบโอเพาเวอร์ จำกัด ระหว่างเดือนกรกฎาคม-ธันวาคม 2568

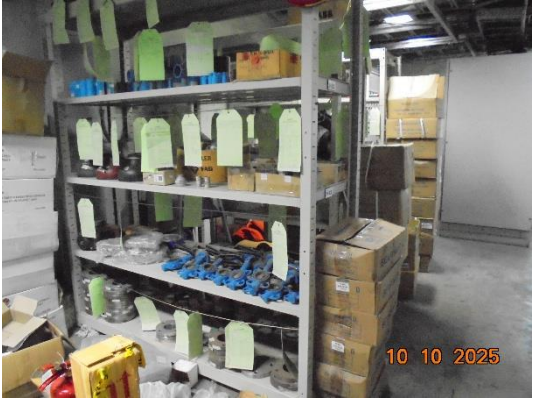
<p>รูปที่ 3 พื้นที่จัดเก็บอุปกรณ์และอะไหล่สำรอง</p>

(5) จัดเตรียมอุปกรณ์และอะไหล่สำรองของระบบบำบัดมลพิษทางอากาศให้มีจำนวนเพียงพอ เพื่อนำมาใช้ในการแก้ไข ซ่อมแซม เมื่อระบบควบคุมมลพิษทางอากาศขัดข้องได้ทันที	- ระบบรวบรวมและบำบัดมลพิษทางอากาศ	- โครงการจัดเตรียมอุปกรณ์และอะไหล่สำรองของระบบบำบัดมลพิษทางอากาศ เพื่อให้สามารถซ่อมแซมและแก้ไขได้ทันที เมื่อตรวจพบว่าระบบบำบัดมลพิษทางอากาศขัดข้อง	-	- รูปที่ 3 พื้นที่จัดเก็บอุปกรณ์ และอะไหล่สำรอง

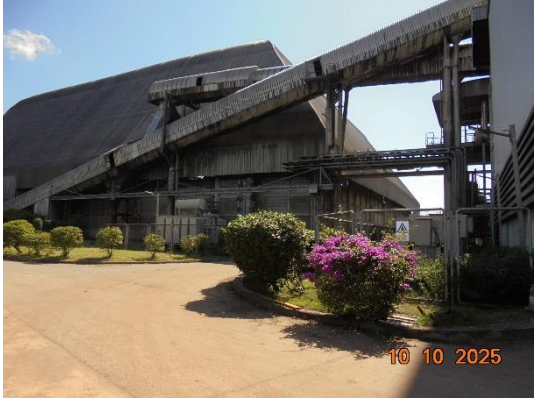
<p>รูปที่ 4 ระบบสายพานลำเลียง</p>

มาตรการป้องกันและแก้ไขผลกระทบสิ่งแวดล้อม	สถานที่ดำเนินการ	ผลการปฏิบัติตามมาตรการฯ	ปัญหา อุปสรรค ที่ไม่สามารถ ปฏิบัติตามมาตรการ และแนวทางแก้ไข	หลักฐานและ เอกสารอ้างอิง
<b>2. คุณภาพอากาศ (ต่อ)</b> (9) การป้องกันการฟุ้งกระจายของการลำเลียงเชื้อเพลิง กากอ้อยมาใช้งาน 1) ดูแลระบบสายพานลำเลียงให้เป็นระบบปิด เพื่อป้องกันการฟุ้งกระจายของฝุ่น	- ระบบลำเลียง เชื้อเพลิงกาก อ้อย	- โครงการทำการติดตั้งฝาคอบบสายพานลำเลียงขานอ้อย อย่างมิดชิด เพื่อป้องกันการฟุ้งกระจายของฝุ่นละออง	-	- รูปที่ 4 ระบบสายพาน ลำเลียง

2) กรณีที่ระบบสายพานชำรุดต้องดำเนินการ ปรับปรุงแก้ไขโดยเร็ว	-	- โครงการจัดให้พนักงานทำการตรวจสอบระบบสายพานลำเลียง เป็นประจำทุกวัน โดยในระหว่างเดือนกรกฎาคม-ธันวาคม 2568 ไม่พบการชำรุดของสายพานลำเลียง	-	- ภาพผนวก 4ข

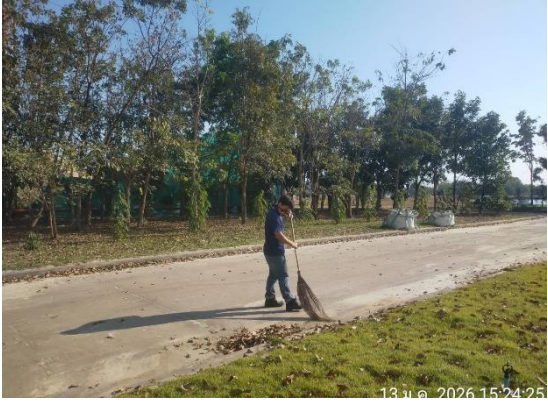
<p>รูปที่ 5 พนักงานทำความสะอาดถนน</p>

3) กรณีที่มีกากอ้อยตกหล่นในบริเวณพื้นที่ โครงการ ต้องรีบจัดเก็บทำความสะอาดทันทีที่มี พนักงานทั่วไปเก็บกวาด	-	- โครงการจัดให้มีพนักงานทำความสะอาดถนนและบริเวณพื้นที่ โดยรอบเป็นประจำทุกวัน หากพบเศษกากอ้อยตกหล่น พนักงาน จะเข้าไปทำความสะอาดทันที	-	- ภาพผนวก 5ข - รูปที่ 5 พนักงาน ทำความสะอาดถนน

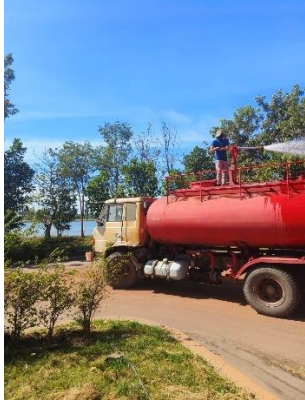
<p>รูปที่ 6 รถฉีดพรมน้ำ</p>

4) ประสานงานกับโรงงานน้ำตาลในการควบคุม การฟุ้งกระจายของฝุ่นจากลานกองและระบบ ลำเลียงเชื้อเพลิงกากอ้อย แจ้งโครงการน้ำตาล ในการควบคุม	-	- โครงการมีการประสานงานกับโรงงานน้ำตาลในการตรวจสอบ ระบบลำเลียงเชื้อเพลิงและการควบคุมการฟุ้งกระจายของ ฝุ่นละอองจากลานกองเก็บเชื้อเพลิง โดยมีการฉีดพรมลานกอง ขานอ้อยและถนนโดยรอบพื้นที่โครงการ และมีการตรวจสอบ และปรับปรุงตาดำหากมีการชำรุดก่อนเข้าฤดูหีบอ้อยเพื่อดัก เชื้อเพลิงและชะลอความเร็วลมที่พัดผ่านกองเก็บเชื้อเพลิง	-	- รูปที่ 6 รถฉีดพรมน้ำ

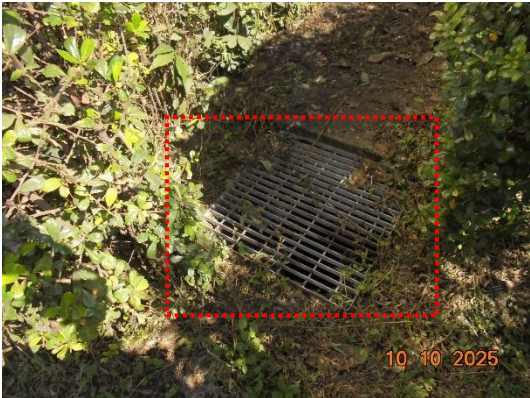
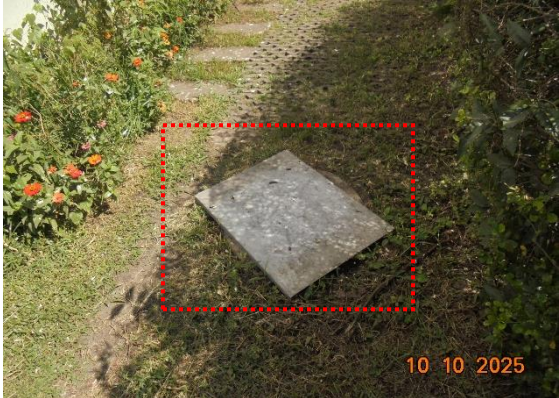
<p>รูปที่ 13 บ่อ Grease Tap ขนาด 10 ลบ.ม.</p>	<p>รูปที่ 14 บ่อบำบัดน้ำเสียสำเร็จรูป</p>

(2) น้ำเสียที่เกิดขึ้นจากการอุปโภค-บริโภคของพนักงาน 1.8 ลูกบาศก์เมตร/วัน โครงการได้จัดเตรียมระบบบำบัดน้ำเสียสำเร็จรูปไว้บำบัดเบื้องต้นก่อนรวบรวมเข้าสู่บ่อ Grease Tap ขนาด 10 ลูกบาศก์เมตร ก่อนนำกลับมาใช้รดน้ำต้นไม้ของโครงการ	- พื้นที่โครงการ	- โครงการจัดให้มีระบบบำบัดน้ำเสียสำเร็จรูปก่อนรวบรวมน้ำทิ้งเข้าสู่บ่อ Grease Tap ขนาด 10 ลูกบาศก์เมตร และนำน้ำทิ้งจากการบำบัดแล้วนำกลับไปใช้รดน้ำพื้นที่สีเขียวของโครงการ	-	- รูปที่ 12 การนำน้ำทิ้งกลับไปใช้ประโยชน์ - รูปที่ 13 บ่อ Grease Tap ขนาด 10 ลบ.ม. - รูปที่ 14 บ่อบำบัดน้ำเสียสำเร็จรูป

มาตรการป้องกันและแก้ไขผลกระทบสิ่งแวดล้อม	สถานที่ดำเนินการ	ผลการปฏิบัติตามมาตรการฯ	ปัญหา อุปสรรค ที่ไม่สามารถ ปฏิบัติตามมาตรการ และแนวทางแก้ไข	หลักฐานและ เอกสารอ้างอิง
<b>4. คุณภาพน้ำ (ต่อ)</b> (5) จัดบันทึกปริมาณน้ำทิ้งที่เกิดขึ้นและปริมาณน้ำทิ้ง ที่นำกลับไปใช้ประโยชน์ พร้อมทั้งสรุปและรายงาน ผลให้ สผ. ทราบทุก 6 เดือน	- พื้นที่โครงการ	- โครงการมีการบันทึกปริมาณน้ำเสียจากกระบวนการผลิต และน้ำเสียจากการอุปโภค-บริโภคของพนักงาน รวมทั้ง ปริมาณน้ำที่นำกลับไปใช้ประโยชน์เป็นประจำทุกเดือน และรายงานให้ สผ.รับทราบทุก 6 เดือน	-	- ภาคผนวก 8ข
<b>5. การระบายน้ำ</b> (1) จัดให้มีถังแยกน้ำ-น้ำมัน (grease tap) ขนาด 10 ลูกบาศก์ เมตร เพื่อรองรับน้ำฝนอาจปนเปื้อนมาบำบัดก่อนระบาย น้ำใสส่วนบนลงสู่รางระบายน้ำฝนต่อไป	- พื้นที่โครงการ	- โครงการจัดให้มีถังแยกน้ำ-น้ำมัน (Grease Tap) ขนาด 10 ลูกบาศก์เมตร เพื่อรองรับน้ำฝนปนเปื้อนและน้ำทิ้ง จากอาคารสำนักงานมาบำบัดก่อนระบายน้ำใสส่วนบนลง สู่รางระบายน้ำฝน	-	- รูปที่ 13 บ่อ Grease Tap ขนาด 10 ลบ.ม. รูปที่ 16 รางระบายน้ำ

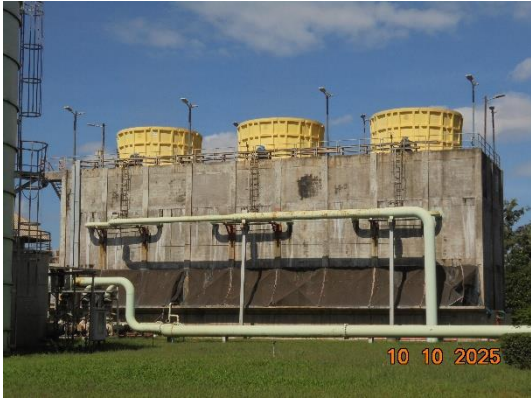
<p>รูปที่ 15 ระบบหอหล่อเย็น</p>

มาตรการป้องกันและแก้ไขผลกระทบสิ่งแวดล้อม	สถานที่ดำเนินการ	ผลการปฏิบัติตามมาตรการฯ	ปัญหา อุปสรรค ที่ไม่สามารถ ปฏิบัติตามมาตรการ และแนวทางแก้ไข	หลักฐานและ เอกสารอ้างอิง
<b>4. คุณภาพน้ำ (ต่อ)</b> (3) น้ำระบายทิ้งจากระบบหล่อเย็น ในช่วงหยุดการผลิตเพื่อซ่อมบำรุงประจำปี (ประมาณเดือนพฤศจิกายน) โครงการจะระบายน้ำจากระบบหล่อเย็น 630 ลูกบาศก์เมตร ลงสู่บ่อพักน้ำในระบบหล่อเย็น ขนาด 630 ลูกบาศก์เมตร และบ่อพักน้ำทิ้ง (Holding Pond) ขนาด 500 ลูกบาศก์เมตร ของโครงการก่อนนำกลับไปใช้เป็นน้ำดิบสำหรับระบบผลิตน้ำใช้ของโครงการในช่วงเริ่มเดินระบบผลิต (Start up)	- พื้นที่โครงการ	- โครงการระบายน้ำจากระบบหล่อเย็นในเดือนพฤศจิกายนของทุกปี ซึ่งเป็นช่วงหยุดการผลิตเพื่อซ่อมบำรุงประจำปี ลงสู่บ่อพักน้ำในระบบหล่อเย็นและบ่อพักน้ำทิ้งของโครงการก่อนนำกลับไปใช้ประโยชน์ในการใช้รดน้ำต้นไม้ บริเวณพื้นที่สีเขียวของโครงการ	-	- รูปที่ 11 บ่อพักน้ำทิ้ง Holding Pond - รูปที่ 12 การนำน้ำทิ้งกลับไปใช้ประโยชน์ - รูปที่ 15 ระบบหล่อเย็น

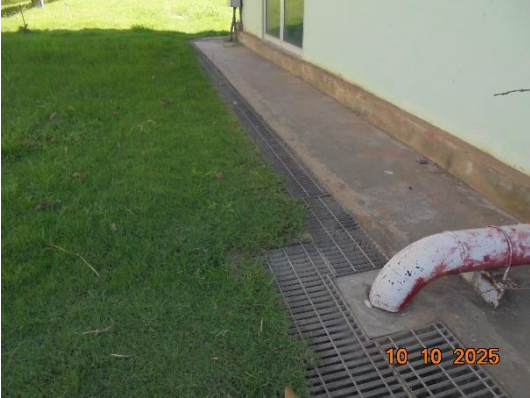
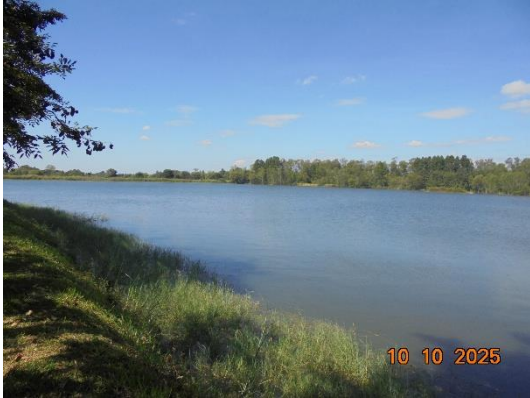
<p>รูปที่ 16 รางระบายน้ำ</p>	<p>รูปที่ 17 บ่อน้ำดิบของโรงงานน้ำตาล ความจุ 1.37 ล้านลบ.ม.</p>

(2) รวบรวมน้ำฝนที่ไม่มีโอกาสปนเปื้อน เช่น น้ำฝนที่ตก ในบริเวณพื้นที่ที่มีหลังคาปกคลุม พื้นที่ลานเปิดโล่ง เป็นต้น ลงสู่รางระบายน้ำฝนและระบายสู่บ่อน้ำดิบของ โรงงานน้ำตาลอีสาน จำนวน 2 บ่อ ที่มีความจุประมาณ 1.37 ล้านลูกบาศก์เมตรของบริษัท อุตสาหกรรมน้ำตาล อีสาน จำกัด	- พื้นที่โครงการ	- โครงการรวบรวมน้ำฝนที่ไม่ปนเปื้อนบริเวณพื้นที่ โครงการลงสู่รางระบายน้ำฝนและระบายลงสู่บ่อน้ำดิบ ของ บริษัท อุตสาหกรรมน้ำตาลอีสาน จำกัด	-	- รูปที่ 17 บ่อน้ำดิบของ โรงงานน้ำตาล ความจุ 1.37 ล้านลบ.ม.

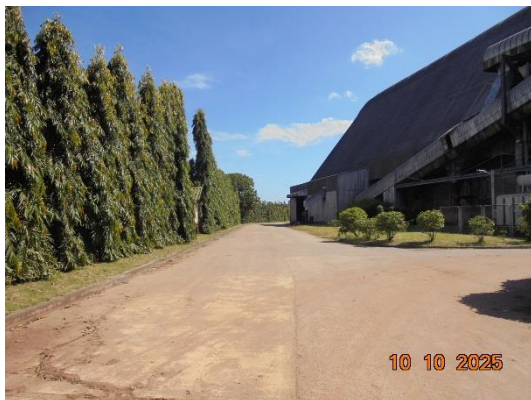
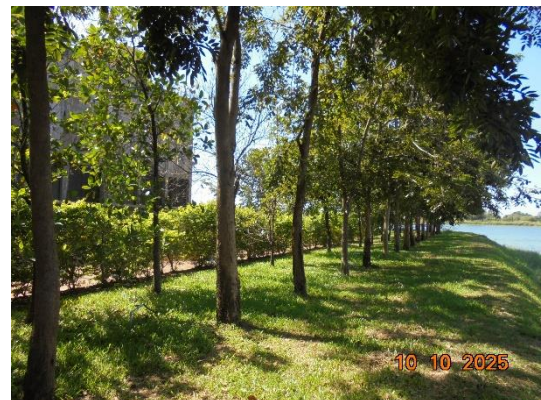
มาตรการป้องกันและแก้ไขผลกระทบสิ่งแวดล้อม	สถานที่ ดำเนินการ	ผลการปฏิบัติตามมาตรการฯ	ปัญหา อุปสรรค ที่ไม่สามารถ ปฏิบัติตามมาตรการ และแนวทางแก้ไข	หลักฐานและ เอกสารอ้างอิง
<b>12. สุนทรียภาพ (ต่อ)</b> (3) มอบหมายให้ฝ่ายสำนักงานเป็นหน่วยงานที่รับผิดชอบดูแลและบำรุงรักษาพื้นที่สีเขียวของโครงการโดยตรง ซึ่งเมื่อมีการเสียหายหรือล้มตายของต้นไม้ในพื้นที่สีเขียวไม่ว่าเหตุใดเจ้าหน้าที่ฝ่ายสำนักงานจะต้องเป็นผู้จัดหาต้นไม้ใหม่เพื่อนำมาปลูกซ่อมแซม (4) โครงการจะต้องมีการปลูกจิตสำนึกพนักงานให้มีความห่วงและเล็งเห็นความสำคัญของพื้นที่สีเขียวที่มีอยู่ เพื่อให้การพัฒนาพื้นที่สีเขียวของโครงการเป็นไปอย่างยั่งยืนตลอดระยะเวลาดำเนินการ	- พื้นที่โครงการ	- โครงการได้เตรียมพื้นที่ขนาด 0.58 ไร่ หรือร้อยละ 6 ของพื้นที่โครงการพัฒนาเป็นพื้นที่สีเขียวของโครงการโดยเลือกใช้ไม้ยืนต้น เช่น ต้นขนุนที่มีความสูงประมาณ 1 เมตร เป็นต้นกล้า และจัดให้มีเจ้าหน้าที่ของโครงการเป็นผู้ดูแลรับผิดชอบ และบำรุงรักษาพื้นที่สีเขียว หากต้นไม้ดังกล่าวได้รับความเสียหายและล้มตาย ทางเจ้าหน้าที่ที่เป็นผู้ดูแลจะจัดหาและทำการปลูกทดแทนต้นเก่า นอกจากนี้โครงการยังได้ทำการปลูกจิตสำนึกให้พนักงานมีความห่วงและเล็งเห็นความสำคัญของพื้นที่สีเขียวทั้งภายในโครงการและภายนอกโครงการ และช่วยกันพัฒนาดูแลอย่างยั่งยืน	-	- รูปที่ 46 พื้นที่สีเขียว
