รายงานผลการปฏิบัติตามมาตรการป้องกัน  
และแก้ไขผลกระทบสิ่งแวดล้อม  
และมาตรการติดตามตรวจสอบผลกระทบสิ่งแวดล้อม

โครงการ ศุภาลัย เซนส์ ศรีนครินทร์  
ซอยสุภาพงษ์ 3 แยก 8 แขวงหนองบอน เขตประเวศ กรุงเทพมหานคร

บริษัท ศุภาลัย จำกัด (มหาชน)  
เลขที่ 1011 ถนนพระราม 3 แขวงช่องนนทรี เขตยานนาวา กรุงเทพมหานคร

ฉบับประจำเดือนกรกฎาคม ถึงเดือนธันวาคม พ.ศ. 2568  
(ระยะก่อสร้าง)

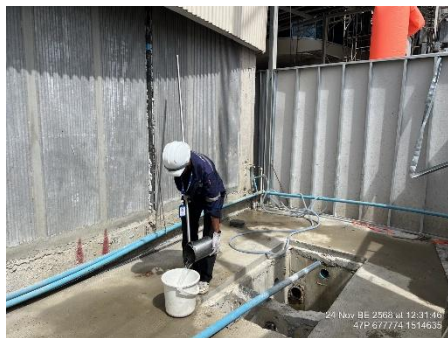
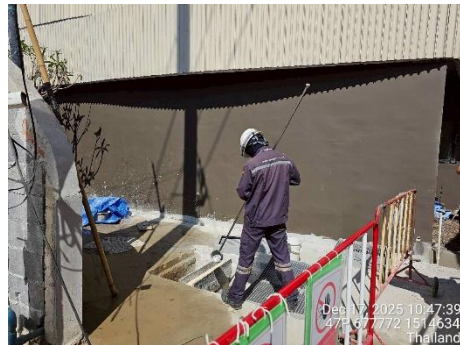
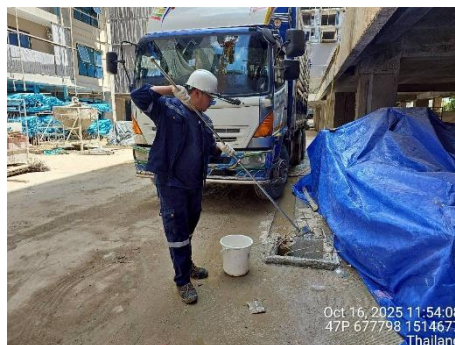
รูปที่ 4-13 เก็บตัวอย่างน้ำทิ้งบริเวณน้ำทิ้งจากระบบบำบัดน้ำเสีย

ดำเนินการตรวจวัดคุณภาพน้ำทิ้ง (Wastewater Quality) ของโครงการ ขององโครงการ ศุภาลย์ เซนส์ ศรีนครินทร์ ของบริษัท ศุภาลย์ จำกัด (มหาชน) ทำการเก็บตัวอย่างน้ำทิ้งบริเวณน้ำทิ้งจากระบบบำบัดน้ำเสีย บริเวณพื้นที่ก่อสร้าง เดือนละ 1 ครั้ง ตลอดระยะเวลาก่อสร้าง ช่วงเดือนกรกฎาคม ถึงเดือนธันวาคม พ.ศ.2568 (ระยะก่อสร้าง) รายละเอียดผลการตรวจวัดแสดงดัง ตารางที่ 4-11

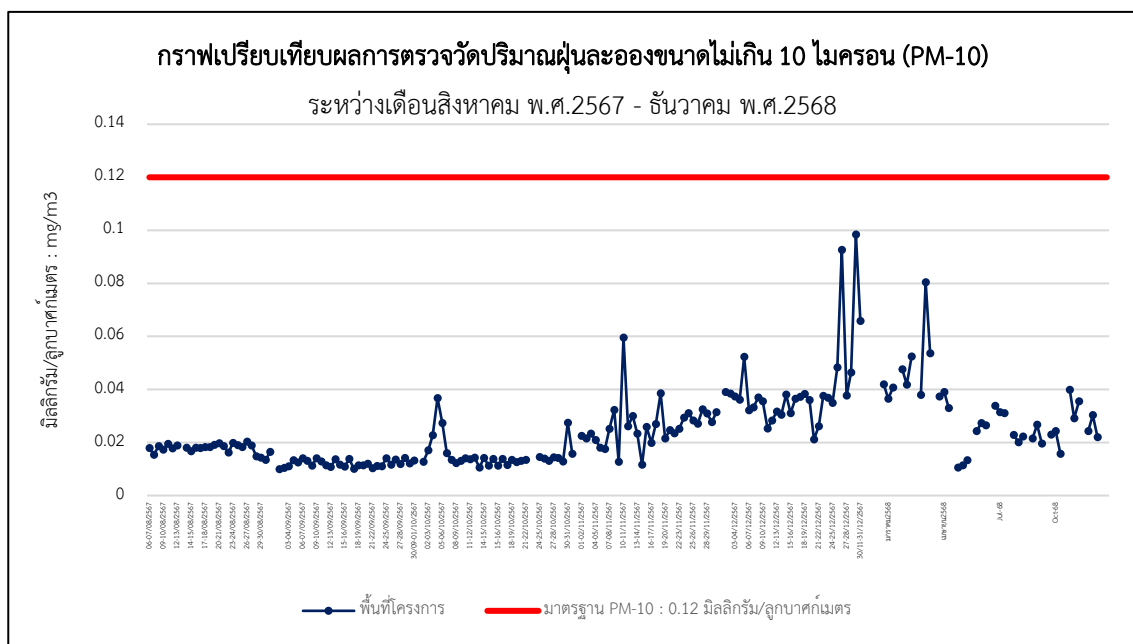
**รูปที่ 5-2** กราฟเปรียบเทียบผลการตรวจวัดปริมาณฝุ่นละอองขนาดเล็กไม่เกิน 10 ไมครอน (PM-10) เฉลี่ย 24 ชั่วโมง  
ระหว่างเดือนสิงหาคม พ.ศ 2567 - มิถุนายน พ.ศ 2568
