บทที่ 1

บทนำ

ในการบริหารจัดการน้ำของแม่น้ำตรังตามโครงการดังกล่าวข้างต้นให้มีประสิทธิภาพมากยิ่งขึ้นจะต้องมีเครื่องมือในการบริหารจัดการน้ำอย่างเป็นระบบ จึงต้องก่อสร้างประตุน้ำ 1 แห่ง ในแม่น้ำตรัง เพื่อใช้ควบคุมการระบายน้ำและกักเก็บน้ำไว้ในฤดูแล้ง แต่เนื่องจากตามประกาศของกระทรวงทรัพยากรธรรมชาติและสิ่งแวดล้อม เรื่อง กำหนดโครงการ กิจการ หรือการดำเนินการ ซึ่งต้องจัดทำรายงานการประเมินผลกระทบสิ่งแวดล้อมและหลักเกณฑ์ วิธีการ และเงื่อนไขในการจัดทำรายงานการประเมินผลกระทบสิ่งแวดล้อม ประกาศ เมื่อวันที่ 19 พฤศจิกายน พ.ศ. 2561 ตามรายการที่ 35 ซึ่งกำหนดให้การก่อสร้างประตุน้ำในแม่น้ำสายหลักเป็นกิจกรรมโครงการที่เข้าข่ายตามกฎหมาย ฉะนั้นในการก่อสร้างประตุน้ำในแม่น้ำตรังจึงจำเป็นต้องศึกษาจัดทำรายงานการประเมินผลกระทบสิ่งแวดล้อม (EIA) เสนอความเห็นชอบจากสำนักงานนโยบายและแผนทรัพยากรธรรมชาติและสิ่งแวดล้อม (สน.) ก่อนการก่อสร้าง และเพื่อให้เป็นไปตามยุทธศาสตร์ที่ 2 และยุทธศาสตร์ที่ 3 การสร้างความมั่นคงของน้ำภาคการผลิต (เกษตรและอุตสาหกรรม) และยุทธศาสตร์การจัดการน้ำท่วมและอุทกภัยของกรมชลประทาน จึงควรศึกษาความเหมาะสมและผลกระทบจากการดำเนินโครงการก่อสร้างประตุน้ำแม่ไม้ต้งอย่างเป็นระบบ

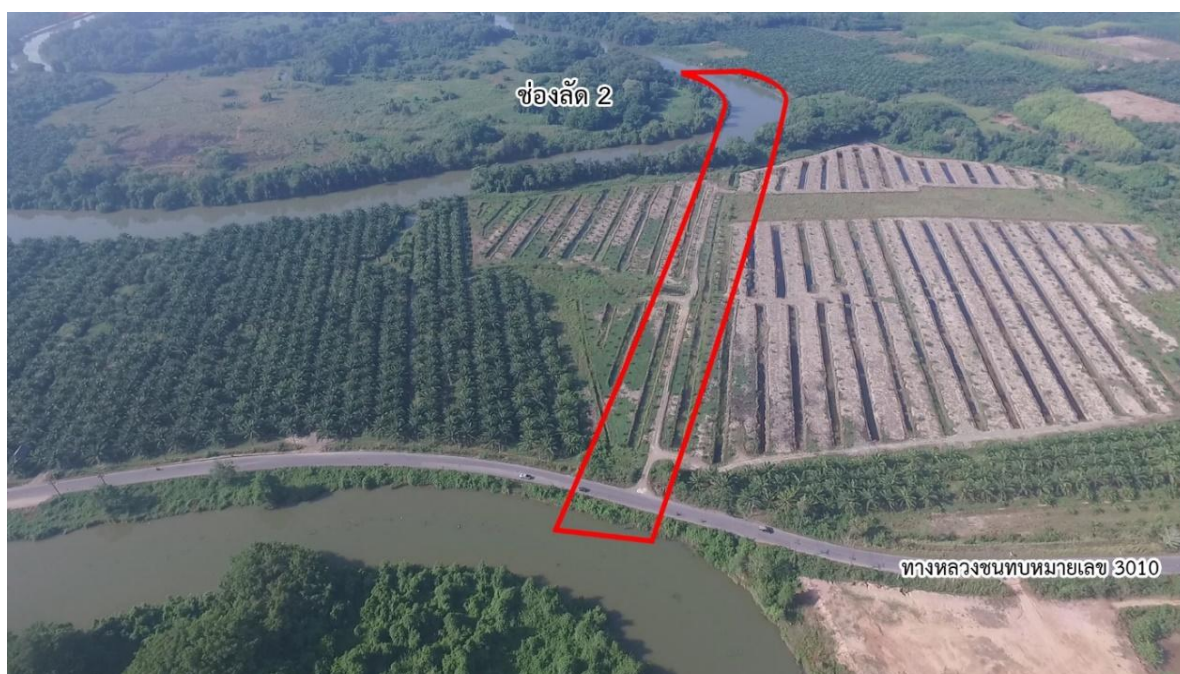
ภาพที่ 1-8 สภาพทั่วไปบริเวณพื้นที่ช่องลัดที่ 2

ช่องลัดที่ 2 ตั้งอยู่บริเวณ หมู่ 2 บ้านโคกยาง ตำบลโคกยาง อำเภอกันตัง สภาพพื้นที่ทั่วไปเป็นที่ราบ มีพื้นที่ส่วนใหญ่เป็นพื้นที่เกษตรกรรม คือ สวนยางพาราและสวนปาล์ม โดยพื้นที่ก่อสร้างช่องลัดที่ 2 ตัดผ่านถนน ทางหลวงชนบทหมายเลข 3010 เป็นระยะทาง 0.07 กิโลเมตร

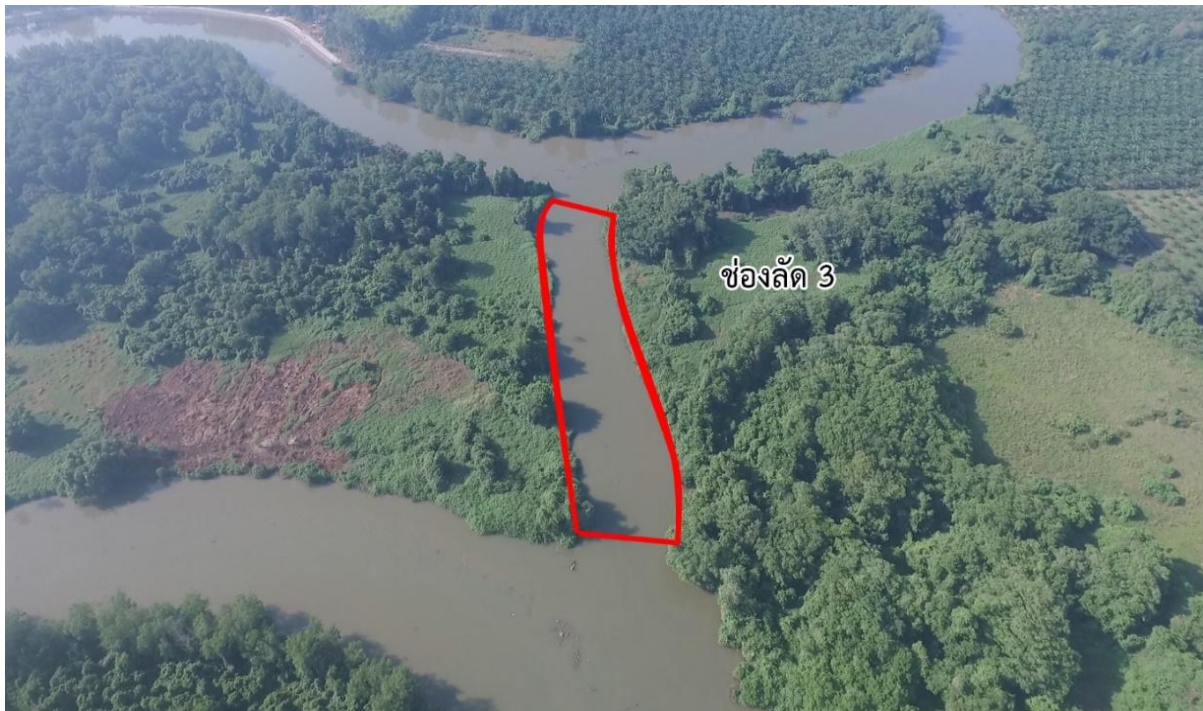
ภาพที่ 1-9 สภาพทั่วไปบริเวณพื้นที่ช่องลัดที่ 3

ช่องลัดที่ 3 ตั้งอยู่บริเวณ หมู่ 2 บ้านโคกยาง ตำบลโคกยาง อำเภอกันตัง สภาพพื้นที่ทั่วไปเป็นที่ราบ มีพื้นที่ส่วนใหญ่เป็นพื้นที่ป่าละเมาะ

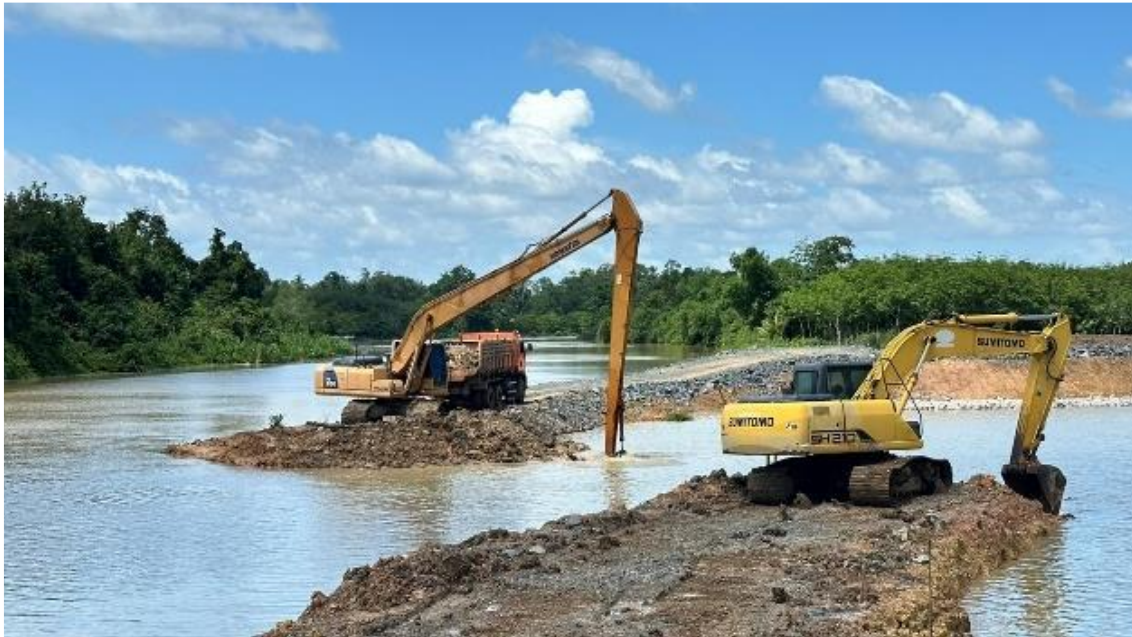
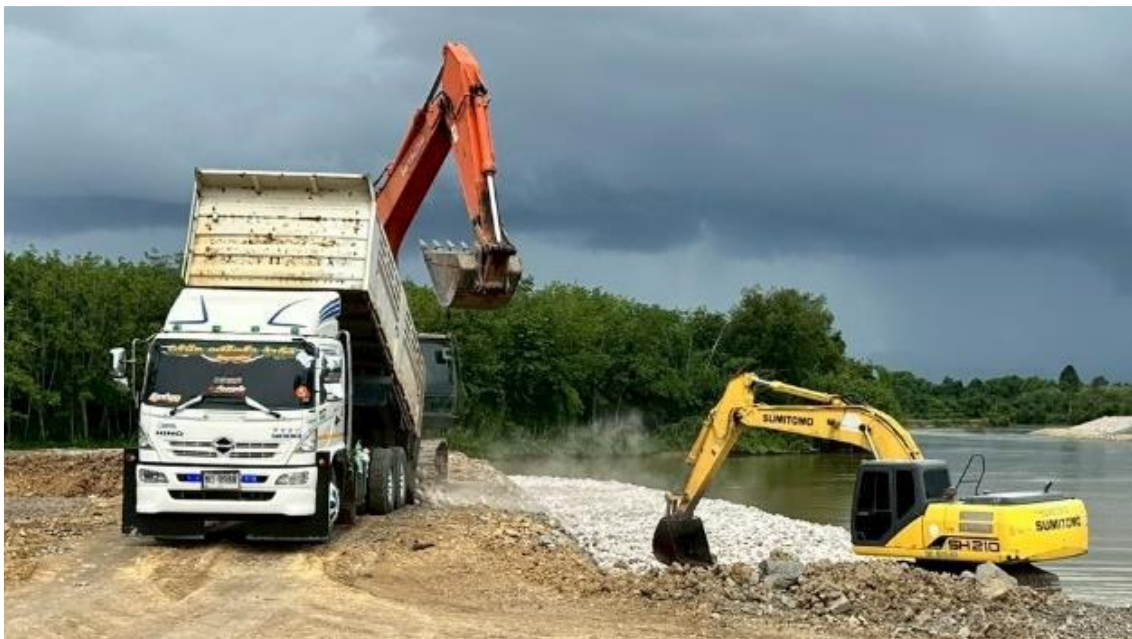
ภาพที่ 1-10 งานขุดช่องลัดที่ 1 และการป้องกันการกัดเซาะ

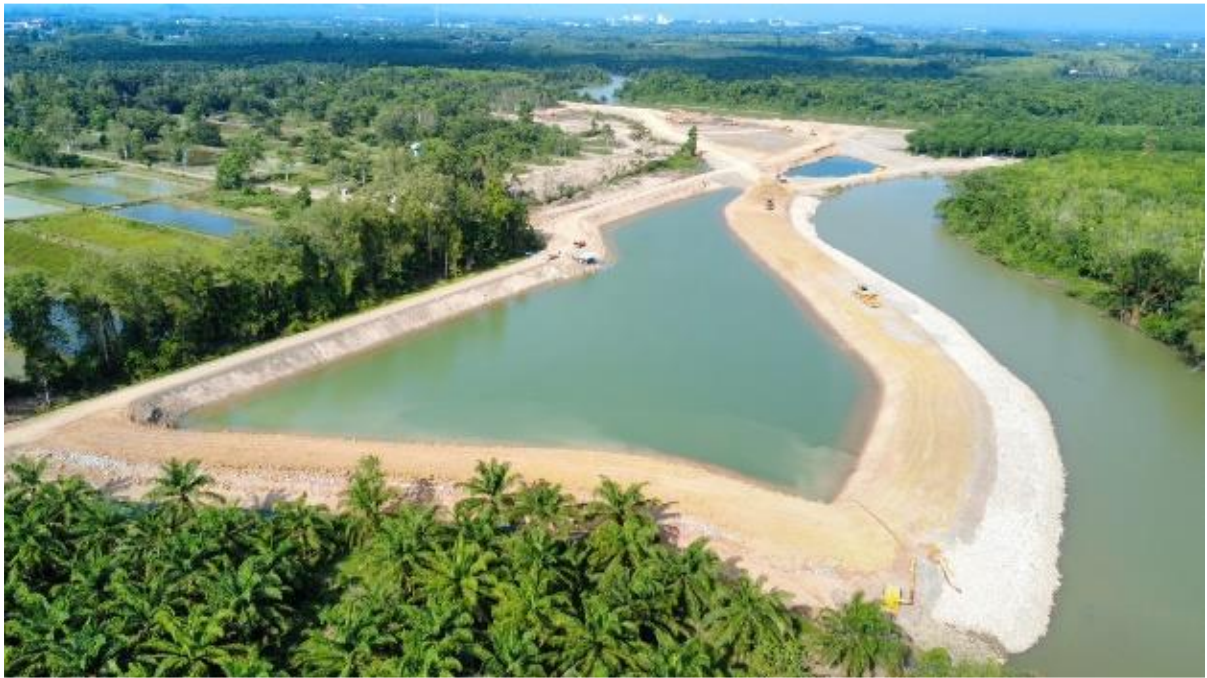
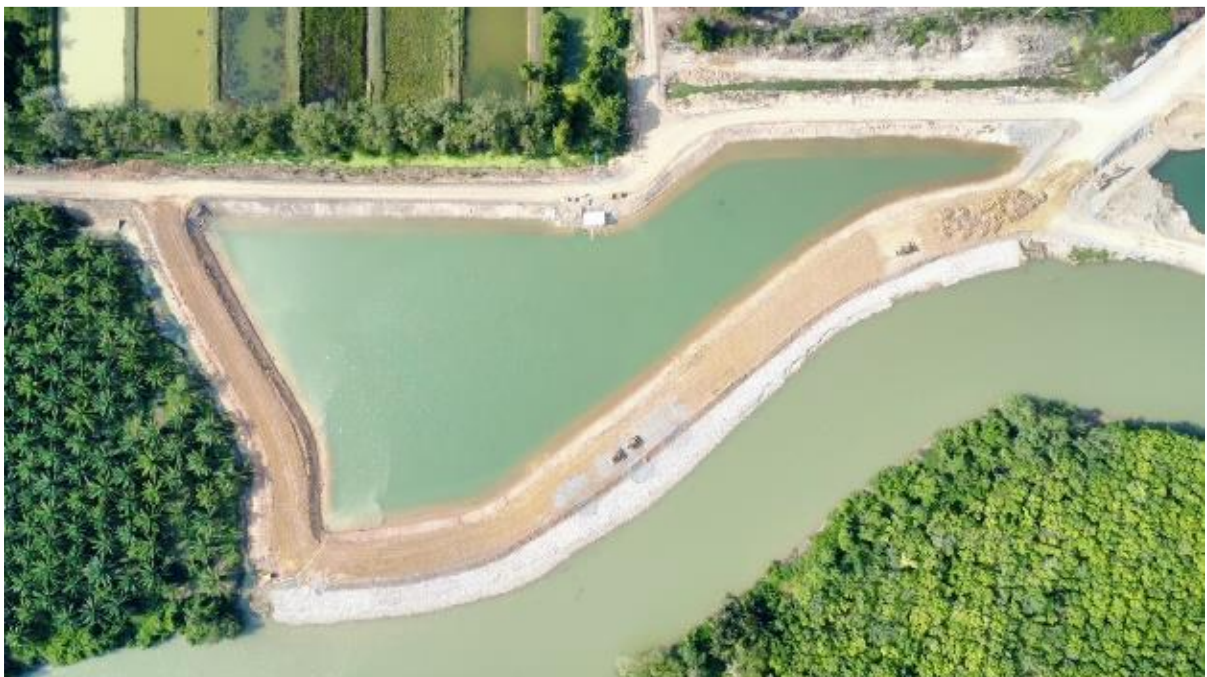
ภาพที่ 1-11 งานบ่อพักน้ำทดแทนศูนย์วิจัยและพัฒนาการเพาะเลี้ยงสัตว์น้ำจืดตรัง

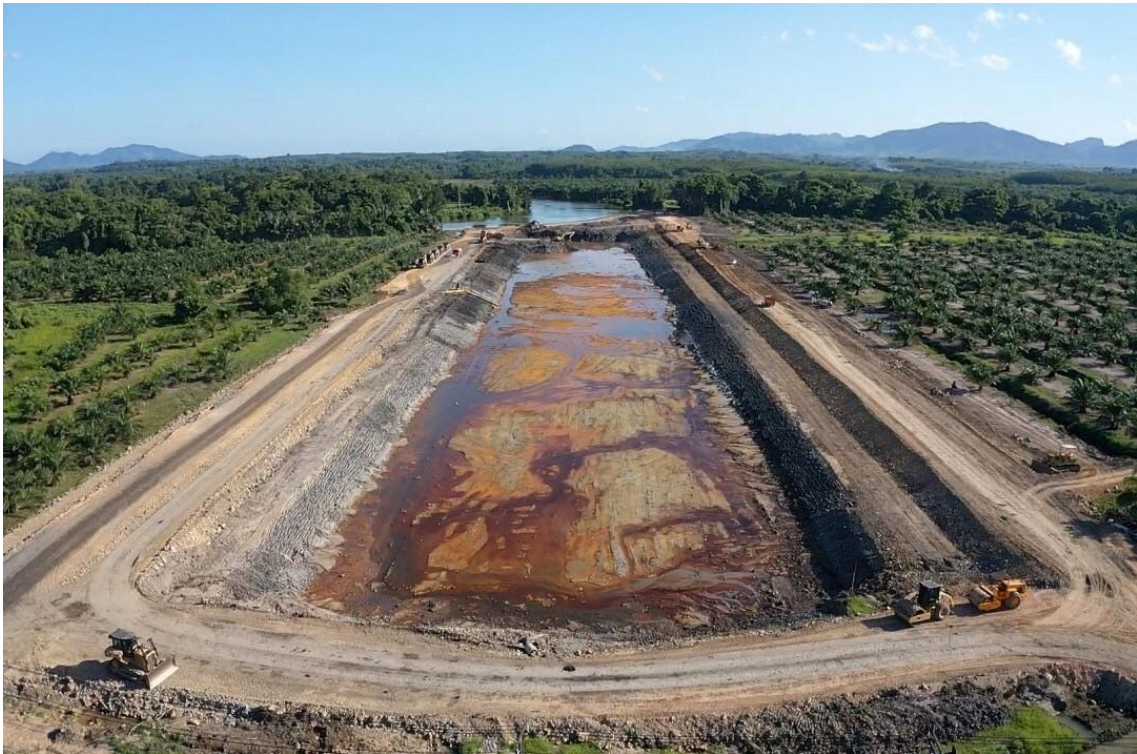
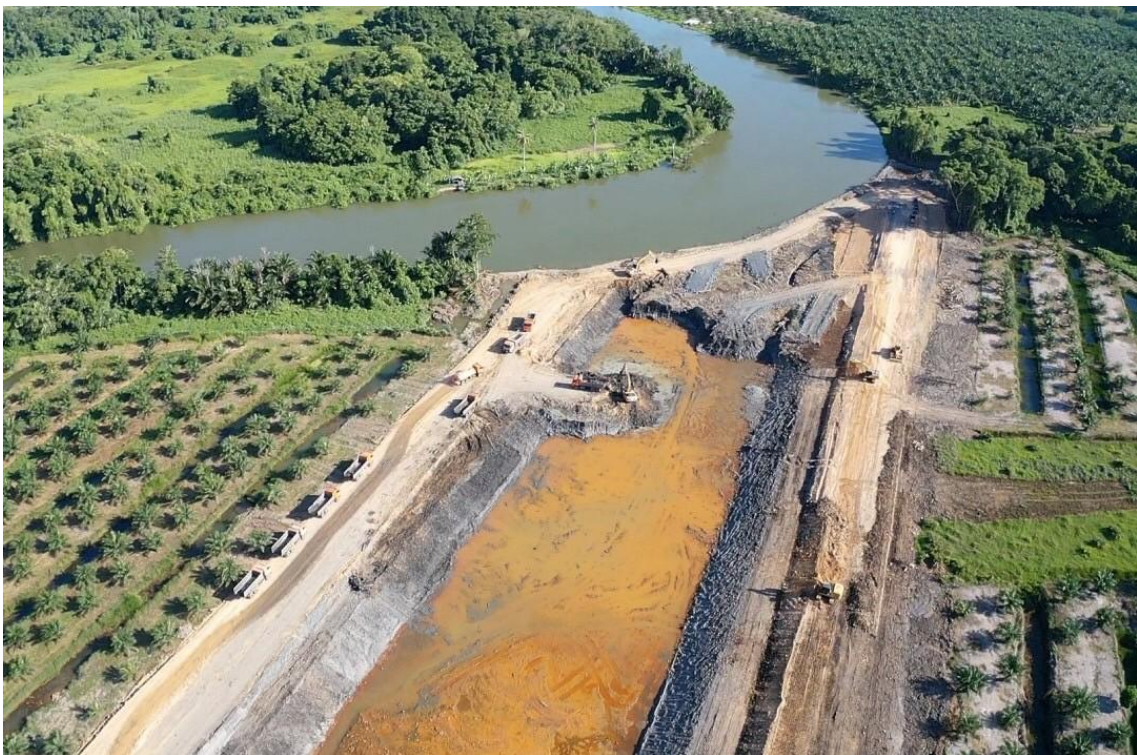
ภาพที่ 1-12 งานชุดช่องลัดที่ 2

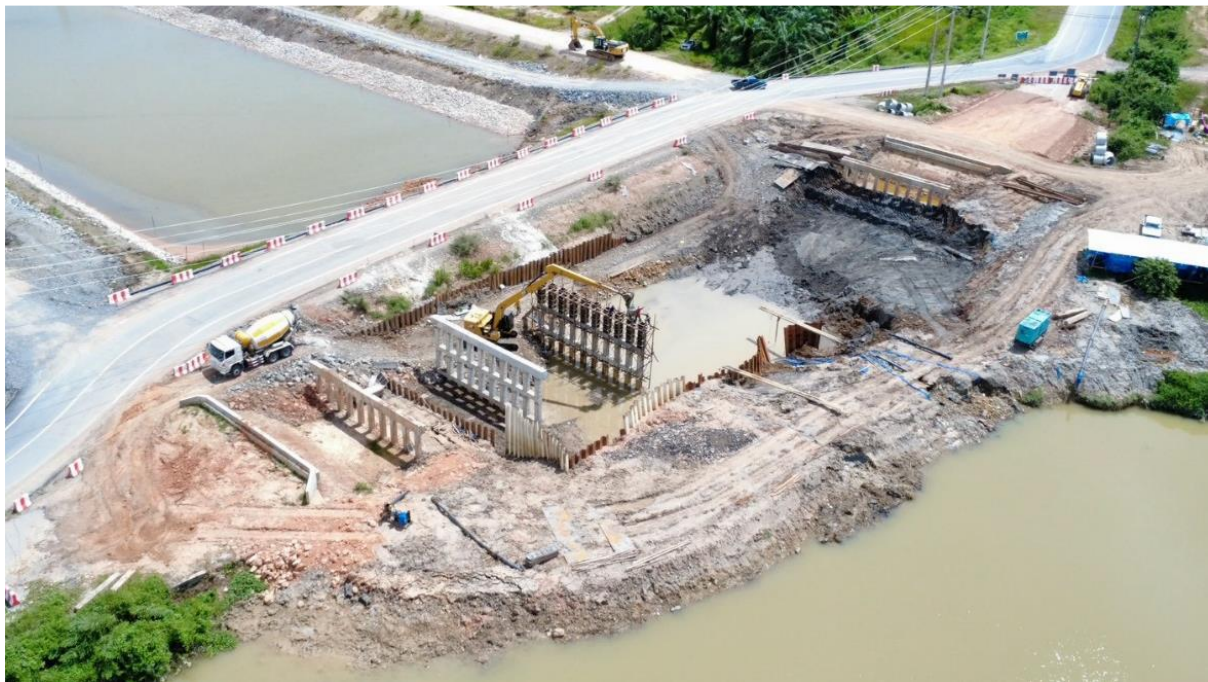
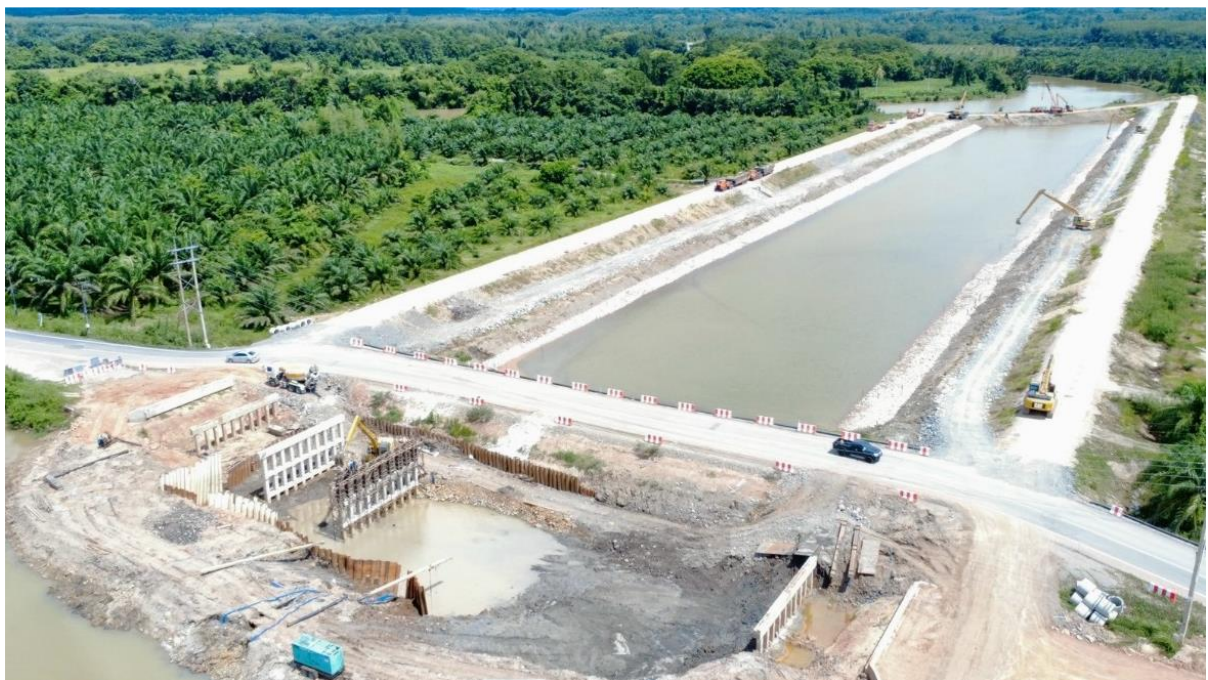
ภาพที่ 1-13 งานก่อสร้างสะพานคลองช่องลาดที่ 2

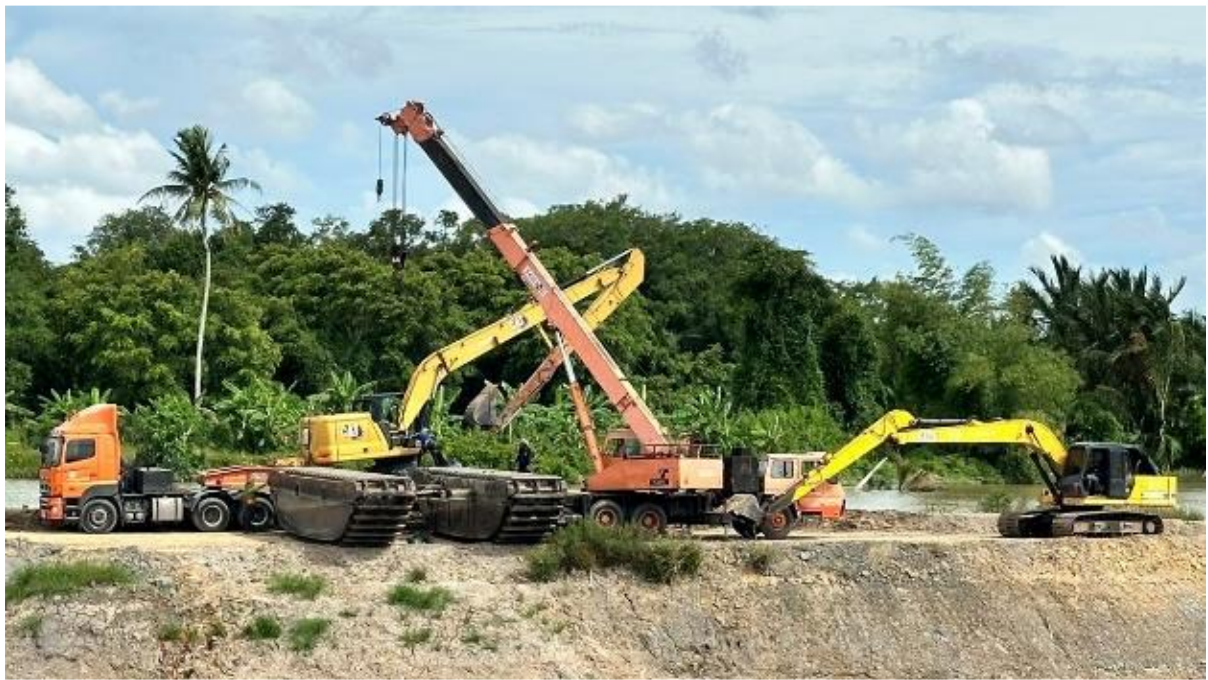
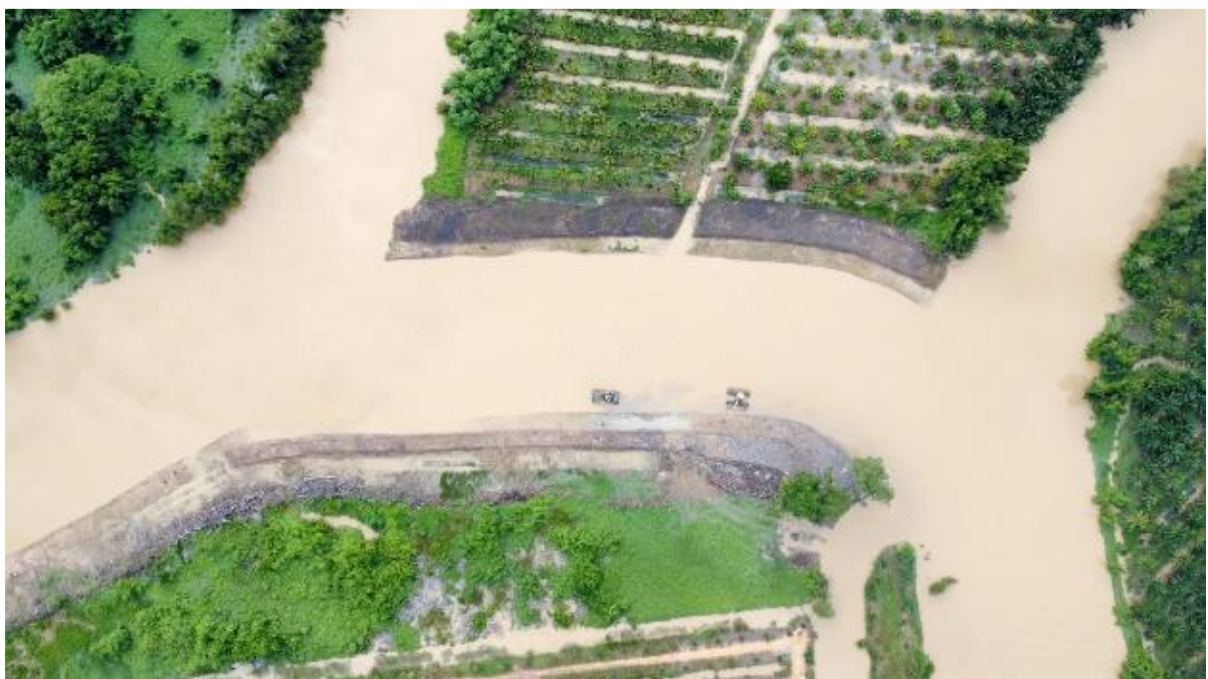
ภาพที่ 1-13 งานขุดขยายปรับปรุงคลองช่องลัดที่ 3
