รายงานผลการปฏิบัติตามมาตรการป้องกันและแก้ไขผลกระทบสิ่งแวดล้อม  
และมาตรการติดตามตรวจสอบผลกระทบสิ่งแวดล้อม  
เดือนกรกฎาคม-ธันวาคม 2568

โรงงานผลิตเหล็กแผ่นรีดเย็น  
บริษัท เหล็กแผ่นรีดเย็นไทย จำกัด (มหาชน)  
ตำบลแม่รำพึง อำเภอบางสะพาน  
จังหวัดประจวบคีรีขันธ์

บริษัท เอส.พี.เอส. คอนซัลติ้ง เซอร์วิส จำกัด  
S.P.S. CONSULTING SERVICE CO., LTD.

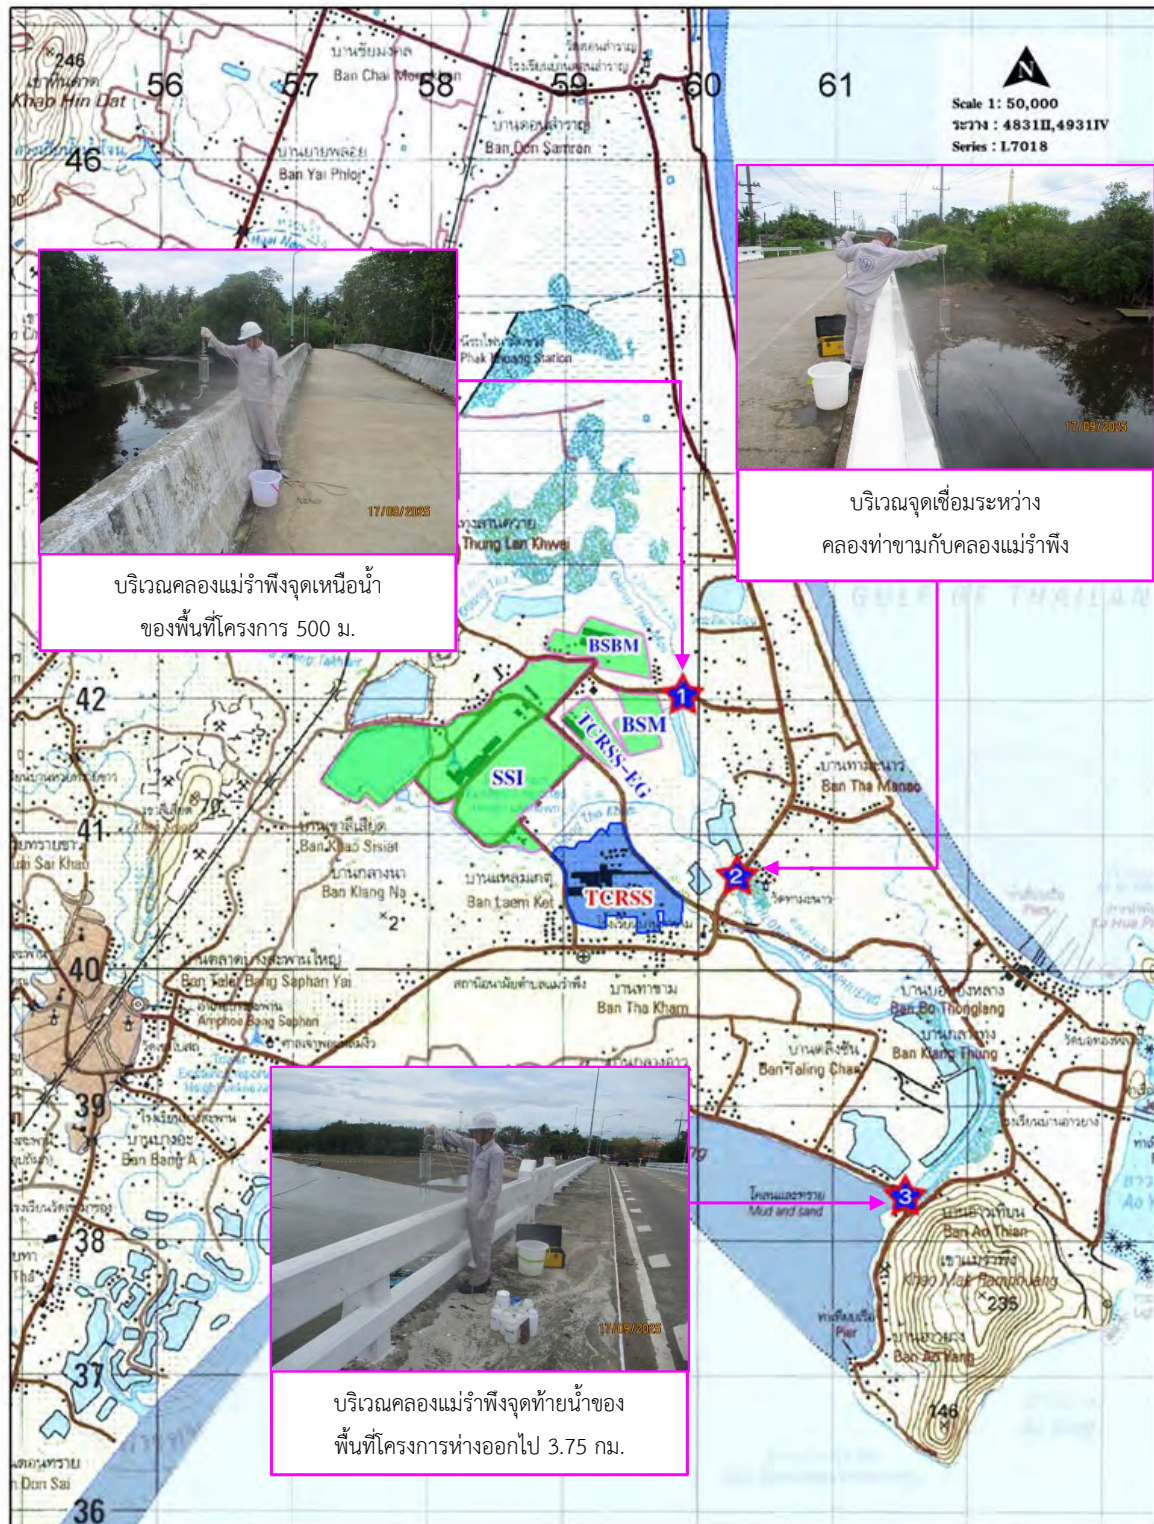
รูปที่ 4.2.13-1 แสดงตำแหน่งและภาพการเก็บตัวอย่างคุณภาพน้ำผิวดิน

จากการติดตามตรวจสอบคุณภาพน้ำผิวดิน จำนวน 3 สถานี ได้แก่ บริเวณคลองแม่รำพึงจุดเหนือน้ำของพื้นที่โครงการ 500 เมตร, บริเวณจุดเชื่อมระหว่างคลองท่าข้ามกับคลองแม่รำพึง และบริเวณคลองแม่รำพึงจุดท้ายน้ำของพื้นที่โครงการห่างออกไป 3.75 กิโลเมตร (จากปากคลองแม่รำพึง 250 เมตร) ปี พ.ศ. 2566-2568 แสดงดังตารางที่ 4.2.13-2 ถึงตารางที่ 4.2.13-4 และรูปที่ 4.2.13-2 พบว่า ผลการตรวจวิเคราะห์คุณภาพน้ำผิวดินส่วนใหญ่มีค่าอยู่ในเกณฑ์มาตรฐานตามประกาศคณะกรรมการสิ่งแวดล้อมแห่งชาติ ฉบับที่ 8 (พ.ศ. 2537) ออกตามความในพระราชบัญญัติส่งเสริมและรักษาคุณภาพสิ่งแวดล้อมแห่งชาติ พ.ศ. 2535 เรื่อง กำหนดมาตรฐานคุณภาพน้ำในแหล่งน้ำผิวดิน (ประเภทที่ 3) ยกเว้น Dissolved Oxygen ในเดือนกรกฎาคม 2568 ที่มีค่าต่ำกว่าเกณฑ์มาตรฐาน ทั้งนี้ อาจเนื่องจากการเปลี่ยนแปลงทางธรรมชาติที่มีผลทำให้ระดับน้ำผิวดินลดต่ำลง การไหลเวียนของน้ำจึงลดลงตามไปด้วย สำหรับค่า TSS, TDS, COD, Grease & Oil และ Total Iron ปัจจุบันมาตรฐานดังกล่าวไม่ได้กำหนดค่าไว้เพื่อการควบคุม และเมื่อพิจารณาจากผลการตรวจวิเคราะห์ พบว่า คุณภาพน้ำผิวดินส่วนใหญ่มีแนวโน้มไม่คงที่ โดย Temperature และ Total Coliform Bacteria มีแนวโน้มใกล้เคียงกัน โดยมีการเปลี่ยนแปลงขึ้น-ลงบ้าง
