รายงานผลการปฏิบัติตามมาตรการป้องกันและแก้ไขผลกระทบสิ่งแวดล้อม และมาตรการติดตามตรวจสอบผลกระทบสิ่งแวดล้อม

ระยะดำเนินการ : เดือนกรกฎาคม-ธันวาคม 2568

| ชื่อโครงการ | โครงการโรงงานผลิตชิ้นส่วนยานยนต์และเครื่องจักรกล |

มกราคม 2569

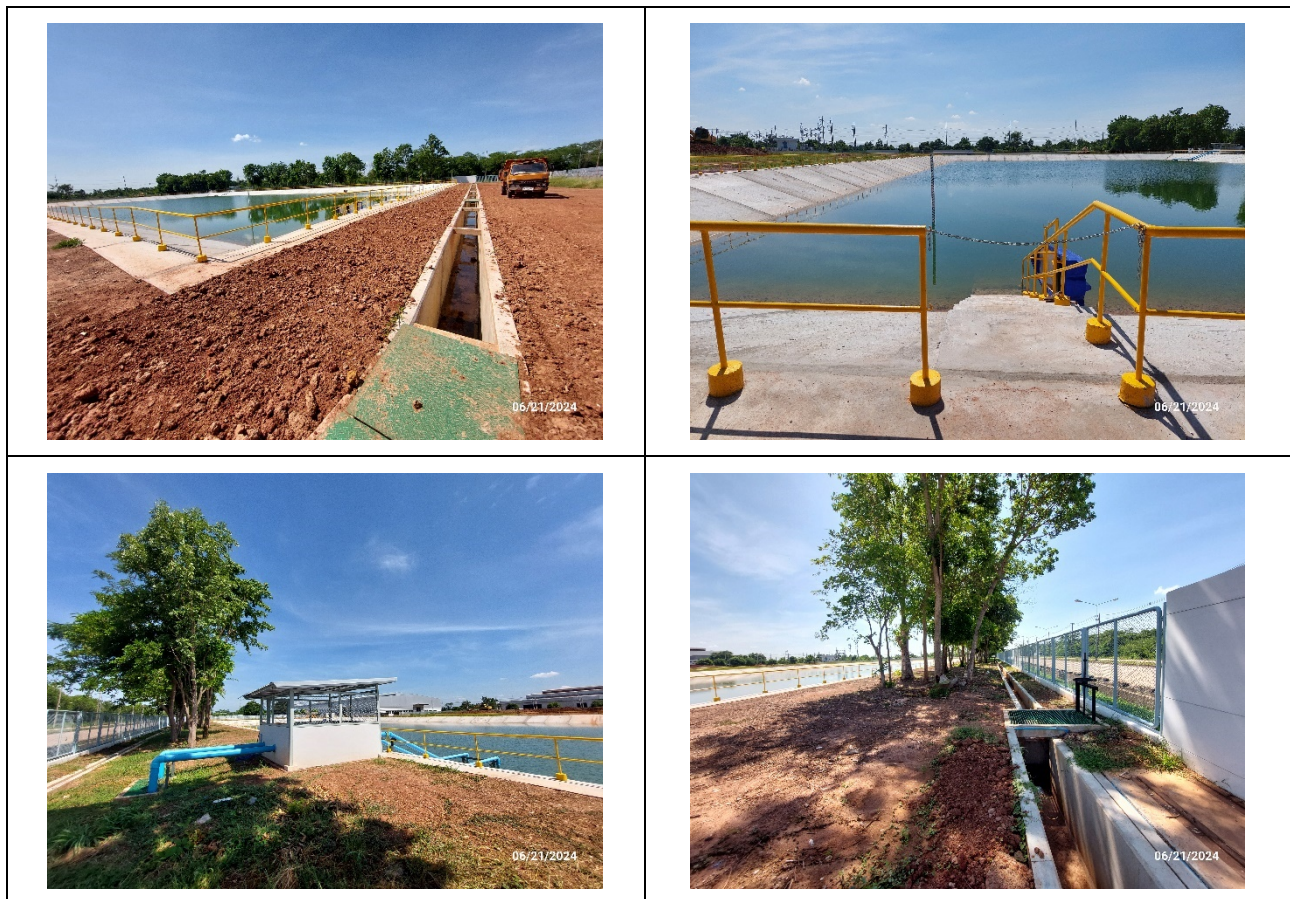
รูปที่ 1.1-2 สถานภาพการก่อสร้างบ่อหน่วงน้ำของโครงการ (ข้อมูล ณ วันที่ 21 มิถุนายน 2567)

ทั้งนี้โครงการได้ดำเนินการก่อสร้างบ่อหน่วงน้ำ (Retention Pond) จำนวน 1 บ่อ ซึ่งมีขนาดรวม 16,683.23 ลูกบาศก์เมตร จากเดิมที่กำหนดในมาตรการของโครงการต้องดำเนินการก่อสร้างบ่อหน่วงน้ำจำนวน 2 บ่อ ซึ่งมีขนาด รวม 14,584.99 ลูกบาศก์เมตร ส่งผลให้การใช้ประโยชน์พื้นที่ของโครงการเดิมที่เคยเสนอในรายงานการประเมินผล กระทบสิ่งแวดล้อมที่เคยได้รับความเห็นชอบไปแล้วนั้นเปลี่ยนแปลง การก่อสร้างบ่อหน่วงน้ำแล้วเสร็จเรียบร้อยแล้วแสดง ดังรูปที่ 1.1-2

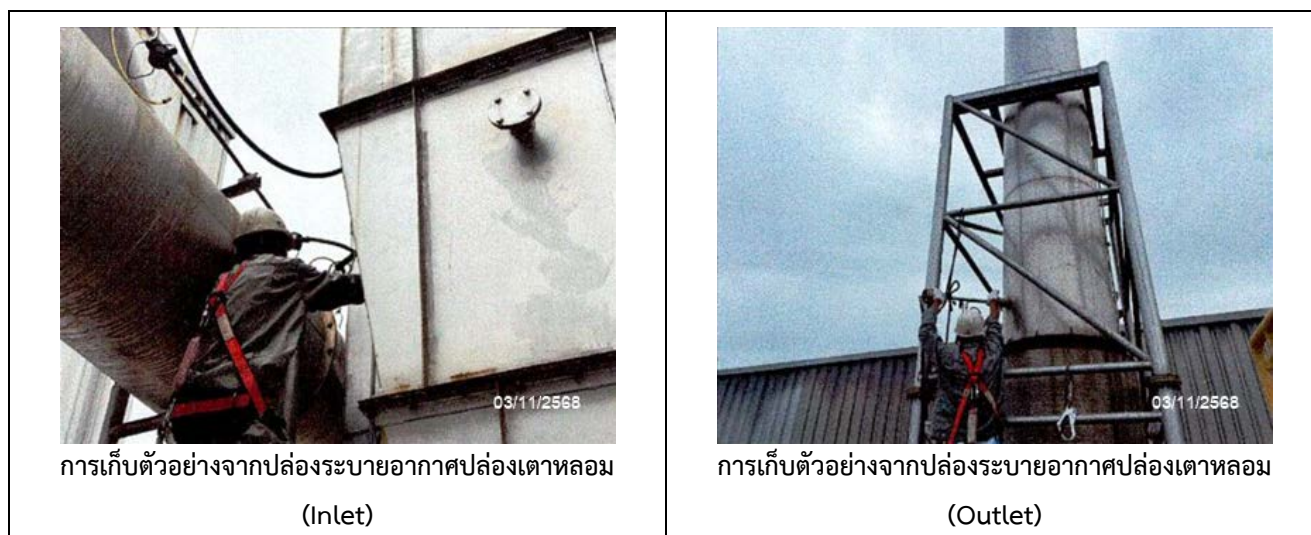
รูปที่ 3.4.1-1 การเก็บตัวอย่างปล่อยระบายอากาศเสียจาก Bag Filter ชุดที่ 1 บริเวณอาคาร Diecast 1 (DC1)

ผลตรวจวัดคุณภาพอากาศของปล่อย Bag Filter ชุดที่ 1 (BF1) เมื่อวันที่ 3 พฤศจิกายน 2568 พบว่า ฝุ่นละอองรวม (Particulate matter) มีค่าเท่ากับ 0.2 มิลลิกรัม/ลูกบาศก์เมตร ก๊าซซัลเฟอร์ไดออกไซด์ (SO_2) มีค่าเท่ากับ <1.3 ส่วนในล้านส่วน ก๊าซออกไซด์ของไนโตรเจน (NO_x) มีค่าเท่ากับ <1.0 ส่วนในล้านส่วน ก๊าซคาร์บอนมอนอกไซด์ (CO) มีค่าเท่ากับ 0.8 ส่วนในล้านส่วน และอลูมิเนียม มีค่าเท่ากับ 0.006 มิลลิกรัม/ลูกบาศก์เมตร

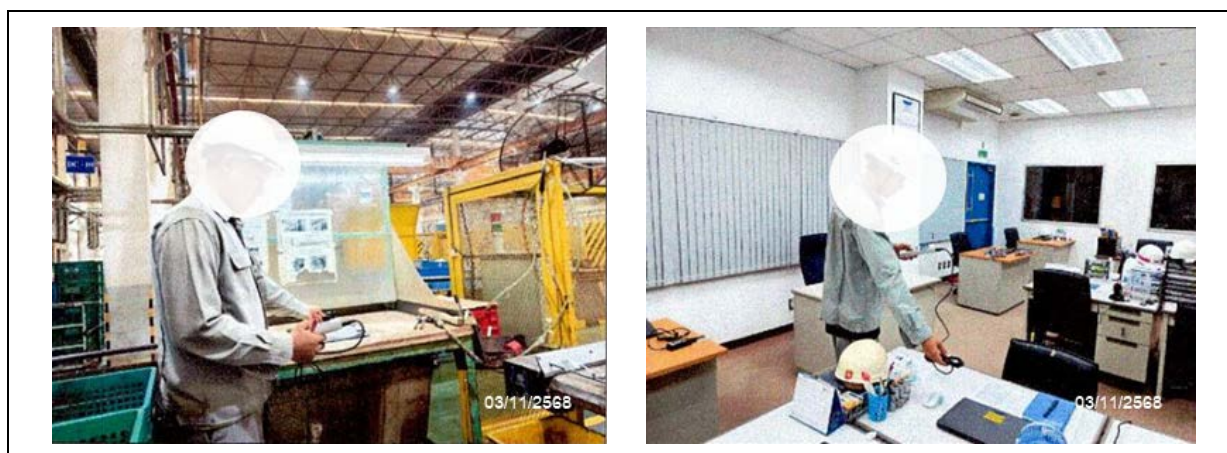
รูปที่ 3.4.6-2 ตัวอย่างการตรวจวัดระดับความเข้มแสงบริเวณที่ทำงาน

ในช่วงเดือนกรกฎาคม-ธันวาคม 2568 โดยตรวจวัดเมื่อวันที่ 3 พฤศจิกายน 2568 (ภาคผนวก ค-13) โดยดำเนินการตรวจวัดระดับความเข้มแสงแบบเฉพาะจุด (Spot Measurement) จำนวน 65 จุด พบว่า ช่วงเวลากลางวัน จำนวน 63 จุดตรวจวัดมีค่าระดับความเข้มแสงอยู่ในเกณฑ์มาตรฐาน และช่วงเวลากลางคืน จำนวน 63 จุดตรวจวัดมีค่าระดับความเข้มแสงอยู่ในเกณฑ์มาตรฐาน ในส่วนการตรวจวัดระดับความเข้มแสงแบบพื้นที่ (Area Measurement) มีจำนวน 18 จุด พบว่า ทั้งในช่วงเวลากลางวันและช่วงเวลากลางคืน ทุกจุดตรวจวัดมีค่าระดับความเข้มแสงอยู่ในเกณฑ์มาตรฐาน ทั้งนี้ ผลการตรวจวัดเปรียบเทียบกับค่ามาตรฐานตามประกาศกรมสวัสดิการและคุ้มครองแรงงาน เรื่อง มาตรฐานความเข้มของแสงสว่าง พ.ศ. 2561 ผลการตรวจวัดระดับความเข้มแสงบริเวณที่ทำงานทั้งหมดแสดงดังตารางที่ 3.4.6-2 และภาพการตรวจวัดแสดงดังรูปที่ 3.4.6-2
