รายงานผลการปฏิบัติตามมาตรการป้องกันและแก้ไขผลกระทบสิ่งแวดล้อม  
และมาตรการติดตามตรวจสอบผลกระทบสิ่งแวดล้อม  
เดือนกรกฎาคม-ธันวาคม 2568

โครงการหน่วยผลิตโพรพิลีน (ส่วนขยาย ครั้งที่ 1)  
ของบริษัท ไออาร์พีซี จำกัด (มหาชน)  
ตำบลเชิงเนิน อำเภอเมือง จังหวัดระยอง

หนังสือรับรองการจัดทำรายงานผลการปฏิบัติตามมาตรการป้องกันและแก้ไขผลกระทบสิ่งแวดล้อม  
และมาตรการติดตามตรวจสอบผลกระทบสิ่งแวดล้อม  
โครงการหน่วยผลิตโพรพิลีน (ส่วนขยาย ครั้งที่ 1) (PRP)

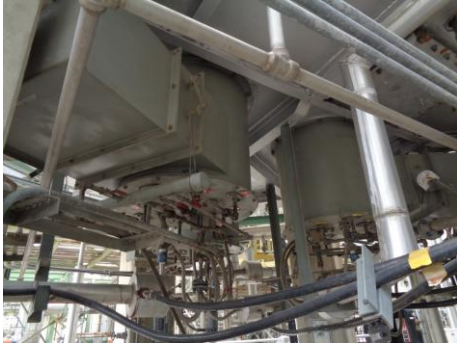
ภาพที่ 2.2-1 ระบบ Low NO<sub>x</sub> Burner

| ผลกระทบ<br>สิ่งแวดล้อม | มาตรการป้องกันและแก้ไขผลกระทบสิ่งแวดล้อม | สถานที่<br>ดำเนินการ | รายละเอียดของการปฏิบัติตามมาตรการ | ปัญหา/อุปสรรค<br>และการแก้ไข | หลักฐานและเอกสาร<br>ประกอบ |
|---|---|---|---|---|---|
| 2. ด้านทรัพยากร<br>กายภาพ<br>2.1 คุณภาพอากาศ | - ติดตั้ง Low NOx Burner (หัวเผาชนิดที่ก่อให้เกิดก๊าซ<br>ออกไซด์ของไนโตรเจน (NOx) ในปริมาณต่ำ) เพื่อ<br>ควบคุมความเข้มข้นของก๊าซออกไซด์ของไนโตรเจน<br>(NOx) ที่ระบายออกจาก OCT Reactor Feed Heater<br>(ปล่องระบายของหน่วยผลิตความร้อนเพื่อใช้ใน<br>กระบวนการผลิต) และปล่อง Reactor regeneration<br>Heater (ปล่องระบายของหน่วยผลิตความร้อนเพื่อใช้<br>ในการฟื้นฟูสภาพตัวเร่งปฏิกิริยาในกระบวนการผลิต) | - พื้นที่โครงการ | - โครงการดำเนินการติดตั้งระบบ Low NOx Burner<br>เพื่อควบคุมความเข้มข้นของก๊าซออกไซด์ของไนโตรเจน<br>(NOx) ที่ระบายออกจากปล่อง OCT Reactor Feed<br>Heater และปล่อง Reactor Regeneration Heater | - | - ภาพที่ 2.2-1 |

โครงการเลือกใช้เทคโนโลยีการควบคุมมลพิษทางอากาศจากแหล่งกำเนิด ในการควบคุมก๊าซออกไซด์ของไนโตรเจน ( $\text{NO}_x$ ) ที่เกิดจากการเผาไหม้เชื้อเพลิง โดยทำการติดตั้งเตาเผาไหม้เพื่อลดการเกิดก๊าซออกไซด์ของไนโตรเจน (Low  $\text{NO}_x$  burner) ซึ่งเป็นเทคโนโลยีที่อาศัยหลักการควบคุมการเกิดก๊าซออกไซด์ของไนโตรเจน (Thermal  $\text{NO}_x$ ) ที่ต้นเหตุ (Pre-Combustion Control Technology) ซึ่งมีขั้นตอนการทำงานโดยสรุปดังนี้

ก) การสันดาปในขั้นที่ 1 (Primary Burner) จะป้อนอากาศให้มากเกินไป (High Excess Air) เพื่อให้เกิดการเผาไหม้ที่สมบูรณ์ เพื่อเป็นการลดก๊าซคาร์บอนมอนอกไซด์ ( $\text{CO}$ ) ที่ระบายออก และอุณหภูมิที่จะลดต่ำลง ซึ่งจะเป็นการลดการเกิดก๊าซออกไซด์ของไนโตรเจน (Thermal  $\text{NO}_x$ )

ข) การสันดาปในขั้นที่ 2 (Secondary Burner) จะป้อนอากาศที่มีออกซิเจนต่ำ (Low  $\text{O}_2$  Content Air) เพื่อลดการเกิดก๊าซออกไซด์ของไนโตรเจน (Thermal  $\text{NO}_x$ )

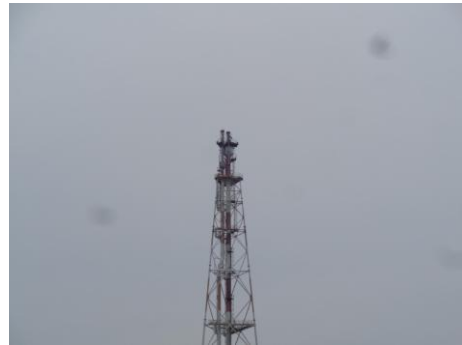
ภาพที่ 2.2-4 หอเผาทิ้ง (Flare System)

ปกติและกรณีฉุกเฉิน โดยระบบหอดเผาตั้งกล่าวจะใช้หัวจุดเปลวไฟ (Pilot Burner) ที่มีระบบการจุดเปลวไฟของหัวเตาอัตโนมัติ ซึ่งเป็นระบบที่ทำให้เกิดประกายไฟด้วยไฟฟ้า (Electronically Ignition) เมื่อจุดเปลวไฟแล้ว ก๊าซจะถูกส่งขึ้นไปเผา โดยที่ปลายปล่องหอดเผาจะมีเครื่องวัดอุณหภูมิ (Temperature Sensor) ของระบบหัวจุดเปลวไฟ (Pilot Burner) เป็นตัวตรวจวัด (Detector) อยู่และจะมีระบบแจ้งเตือนในกรณีที่หัวจุดเปลวไฟ (Pilot Burner)ดับ นอกจากนี้ ที่บริเวณปลายปล่องยังมีการติดตั้งอุปกรณ์ (Molecular Seal) ป้องกันการเกิดเปลวไฟย้อนกลับ (Fire Back) ด้วย และการทำงานของหอดเผาจะมีระบบ (Smokeless Operation) ควบคุมให้การเผาไหม้เกิดอย่างสมบูรณ์ต่อเนื่องและไม่มีเขม่า โดยมีระบบฉีดไอน้ำที่ปลายหอดเผาซึ่งเป็นตัวช่วยในการเผาไหม้ให้ดีขึ้น ในกรณีที่เกิดการเผาไหม้ไม่สมบูรณ์ ตัวควบคุมจะปรับไอน้ำเพื่อเพิ่มออกซิเจนให้มากขึ้นทำให้เกิดการเผาไหม้ที่สมบูรณ์

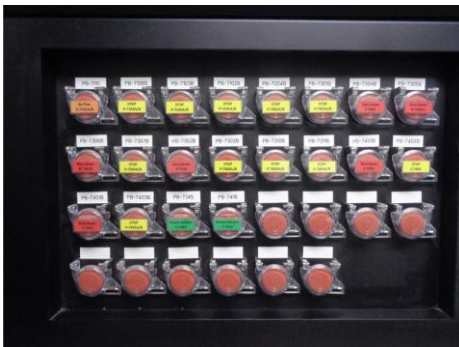
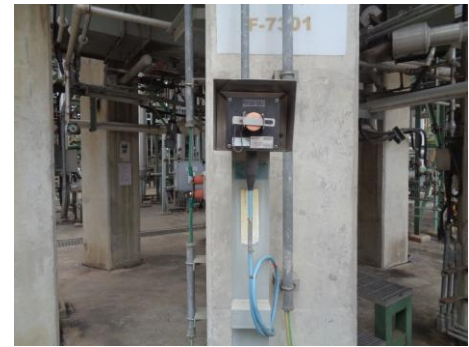
ภาพที่ 2.2-28 ระบบหยุดเดินเครื่องฉุกเฉิน (Emergency Shutdown)

ภายในห้องควบคุม

หน้างาน
