รายงานผลการปฏิบัติตามมาตรการป้องกัน  
และแก้ไขผลกระทบสิ่งแวดล้อม  
และมาตรการติดตามตรวจสอบผลกระทบสิ่งแวดล้อม

โครงการนิคมอุตสาหกรรมปิ่นทอง โครงการ 1 (ส่วนขยายครั้งที่ 2) ครั้งที่ 3  
ประจำเดือนกรกฎาคม-ธันวาคม 2568

**รายงานการปฏิบัติตามมาตรการป้องกัน และแก้ไขผลกระทบสิ่งแวดล้อม**  
**และมาตรการติดตามตรวจสอบผลกระทบสิ่งแวดล้อม**  
**โครงการนิคมอุตสาหกรรมปิ่นทอง โครงการ 1 (ส่วนขยายครั้งที่ 2) ครั้งที่ 3**

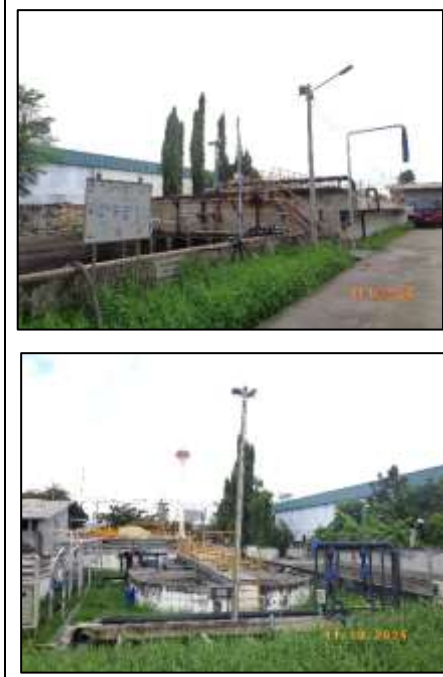
รูปที่ 2.2 ระบบบำบัดน้ำเสียส่วนกลางทางชีวภาพ

ผลกระทบสิ่งแวดล้อม	มาตรการป้องกันและแก้ไขผลกระทบสิ่งแวดล้อม	รายละเอียดการปฏิบัติจริง	ปัญหาและแนวทางแก้ไข	อ้างอิง
2. ทรัพยากรกายภาพ 2.3 คุณภาพน้ำ (ต่อ)	3. ระบบบำบัดน้ำเสียส่วนกลางทางชีวภาพ 1) ขนาด และความสามารถของระบบบำบัดน้ำเสีย - โครงการต้องจัดให้มีระบบบำบัดน้ำเสียส่วนกลางทางชีวภาพแบบตะกอนเร่ง (Activated Sludge) มีขนาดและความสามารถในการบำบัดน้ำเสียสูงสุด ไม่น้อยกว่า 3,700 ลบ.ม./วัน เพื่อรับน้ำเสียจากเขตอุตสาหกรรม เขตพักอาศัย เขตพาณิชย์กรรม และสำนักงาน	- โครงการได้จัดให้มีระบบบำบัดน้ำเสียส่วนกลางทางชีวภาพแบบตะกอนเร่ง (Activated Sludge) เรียบร้อยแล้ว (รูปที่ 2.2) โดยปัจจุบันมีขนาด 4,000 ลบ.ม./วัน (ดำเนินการเพิ่มขนาดระบบบำบัดน้ำเสียตั้งแต่เดือนกรกฎาคม 2558) เพื่อรองรับปริมาณน้ำเสียที่เกิดขึ้นได้อย่างเพียงพอ ซึ่งในช่วงเดือน ก.ค.-ธ.ค. 68 มีน้ำเสียเข้าระบบประมาณ 3,068 ลบ.ม./วัน คิดเป็นร้อยละ 76.72 (ภาคผนวกที่ 22)	- ไม่พบปัญหา

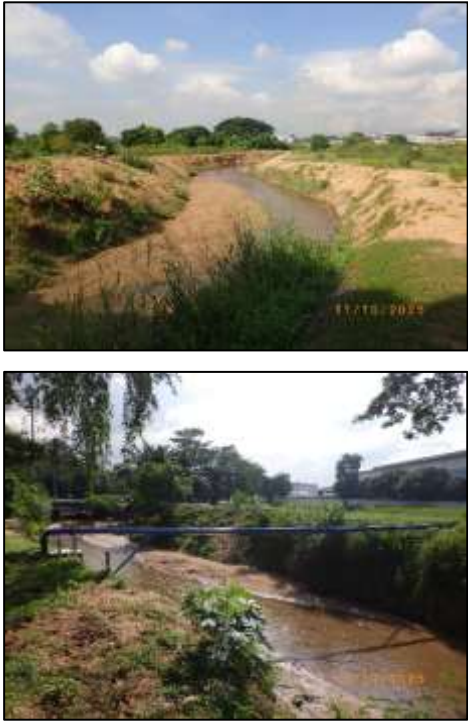
<p>รูปที่ 2.22 โครงการทำการกำจัดวัชพืช ปรับปรุงท้องคลองภายในโครงการ และการลอกคลองนอกพื้นที่โครงการ</p>

ผลกระทบสิ่งแวดล้อม	มาตรการป้องกันและแก้ไขผลกระทบสิ่งแวดล้อม	รายละเอียดการปฏิบัติจริง	ปัญหาและแนวทางแก้ไข	อ้างอิง
3. คุณค่าการใช้ประโยชน์ของมนุษย์ 3.3 การระบายน้ำ และการควบคุมน้ำท่วม (ต่อ)	- โครงการต้องดำเนินการกำจัดวัชพืช และปรับปรุงท้องคลองให้อยู่ในสภาพที่เหมาะสมอย่างน้อยปีละ 1 ครั้ง ในช่วงก่อนเข้าฤดูฝนหรือประมาณเดือนเมษายน	- โครงการทำการกำจัดวัชพืช และปรับปรุงท้องคลองภายในโครงการอย่างสม่ำเสมอในช่วงก่อนเข้าฤดูฝน ตามแผนงานปี 2568 ในเดือน เม.ย.-พ.ค. 68 (ภาคผนวกที่ 24) ทั้งนี้ ได้ดำเนินการเรียบร้อยแล้ว (รูปที่ 2.22)	- ไม่พบปัญหา

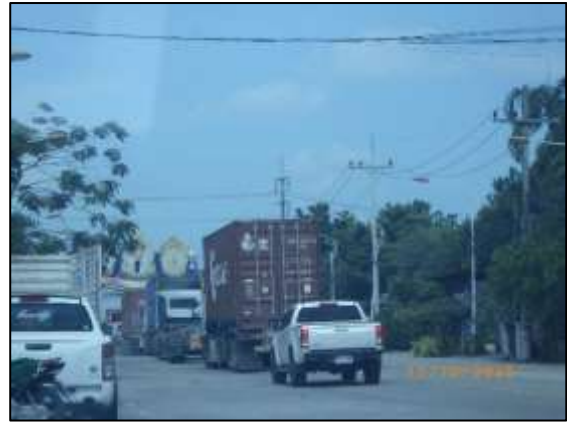
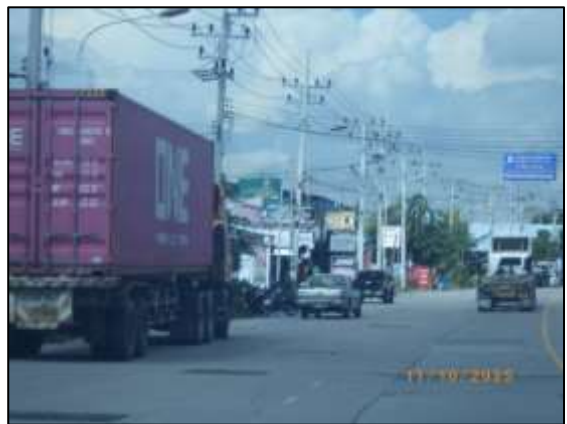
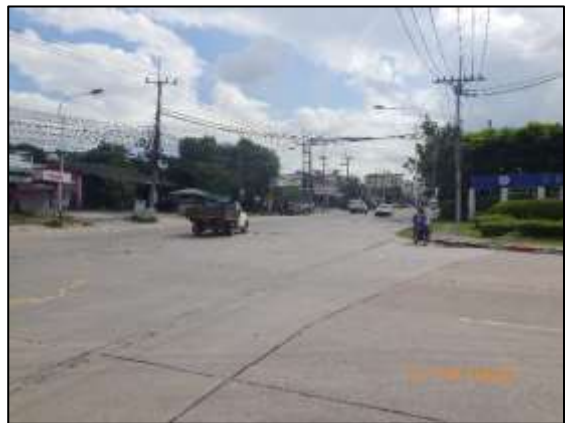
รูปที่ 3.3 บริเวณพื้นที่ถนน ซึ่งมีการสัญจรไป-มาของรถยนต์  
บริเวณ สำนักงานโครงการนิคมฯ ปิ่นทองโครงการ 1 (N2)

ข้อสังเกต เสียงรบกวน คือระดับเสียงจากแหล่งกำเนิดขณะมีการรบกวน ที่มีค่าสูงกว่าระดับเสียงพื้นฐาน และระดับเสียงรบกวนมีค่าสูงเกินกว่าค่าระดับเสียงรบกวนที่กำหนดไว้ ตามประกาศกระทรวงอุตสาหกรรม พ.ศ. 2548 เรื่อง กำหนดค่าระดับเสียงการรบกวนและระดับเสียงที่เกิดจากการประกอบกิจการโรงงาน และประกาศคณะกรรมการสิ่งแวดล้อมแห่งชาติ ฉบับที่ 29 พ.ศ. 2550 เรื่อง ค่าระดับเสียงรบกวน

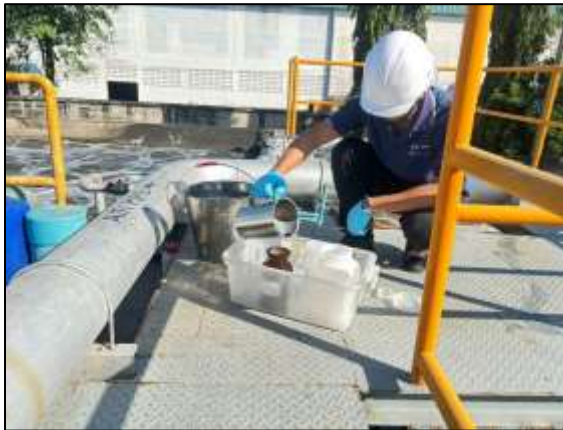
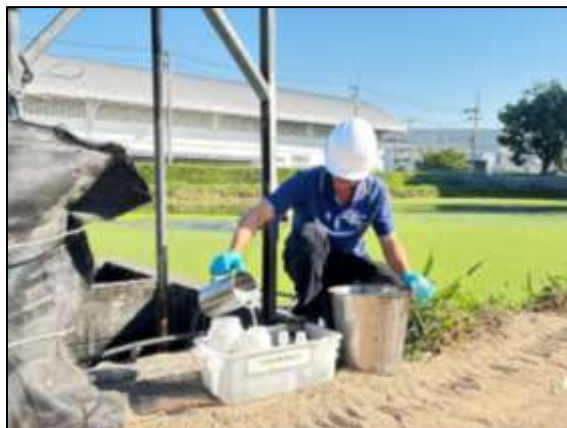
รูปที่ 3.4 การเก็บตัวอย่างคุณภาพน้ำเสีย

บริเวณ EQ Tank

บริเวณ Holding Pond

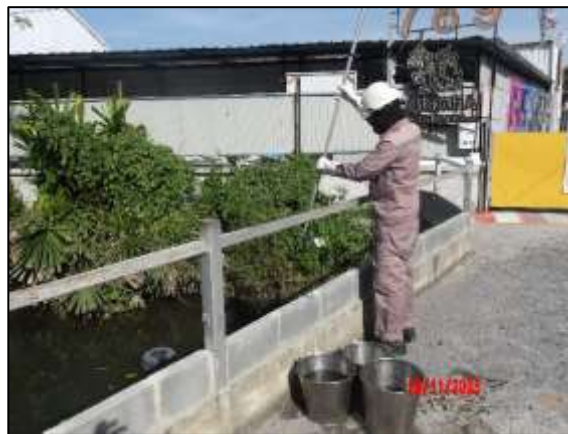
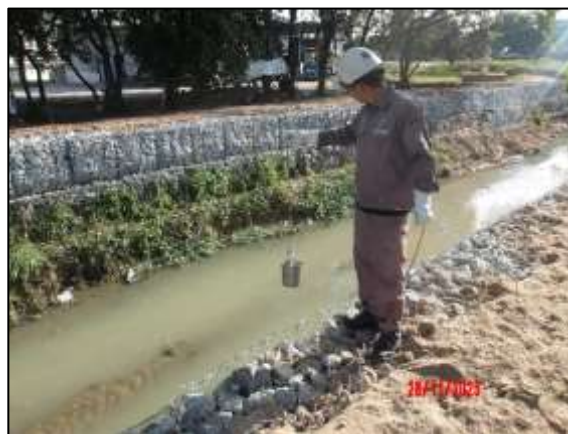
รูปที่ 3.5 การเก็บตัวอย่างคุณภาพน้ำผิวดิน

บริเวณห้วยบ้านนาเหนือจุดระบายน้ำทิ้งโครงการประมาณ 500 เมตร (SW2)

บริเวณห้วยบ้านนาจุดระบายน้ำทิ้งโครงการ (SW 3)

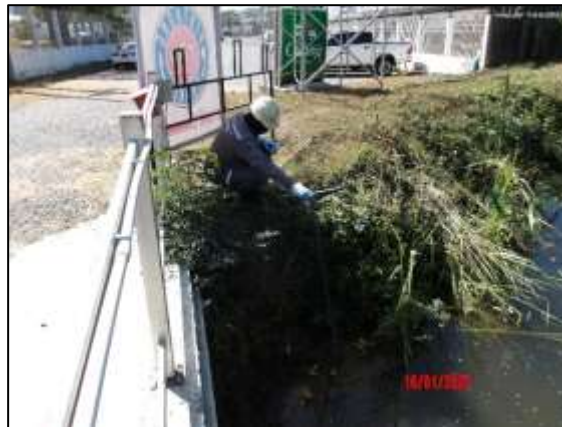
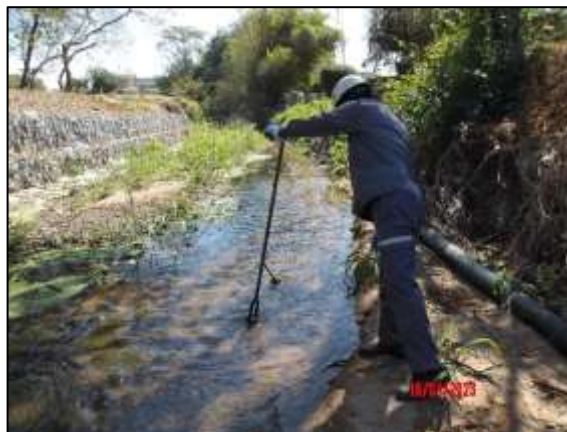
รูปที่ 3.7 การเก็บตัวอย่างโลหะหนักในตะกอนดิน

บริเวณห้วยบ้านนาเหนือจุดระบายน้ำทิ้งโครงการประมาณ 500 เมตร (SW 2)

บริเวณห้วยบ้านนา หลังผ่านพื้นที่โครงการ 500 เมตร (SW 3)

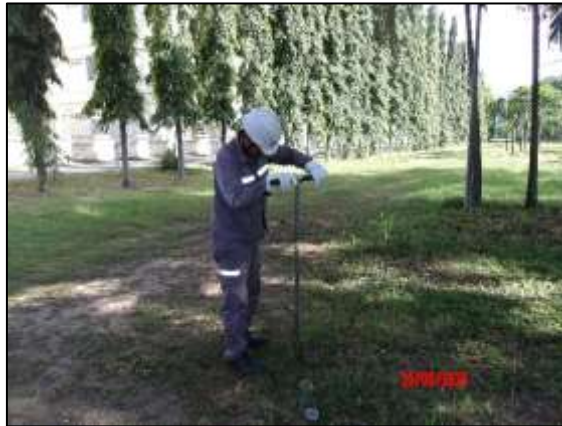
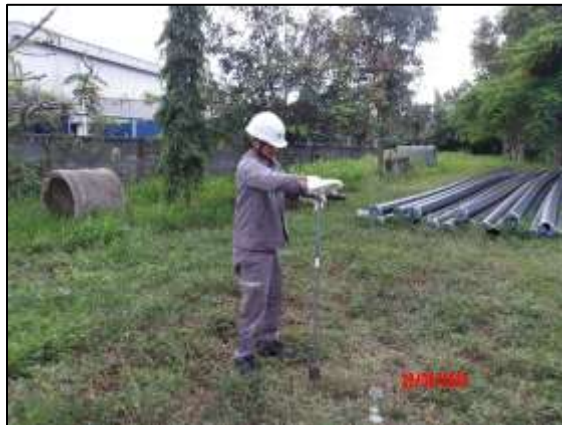
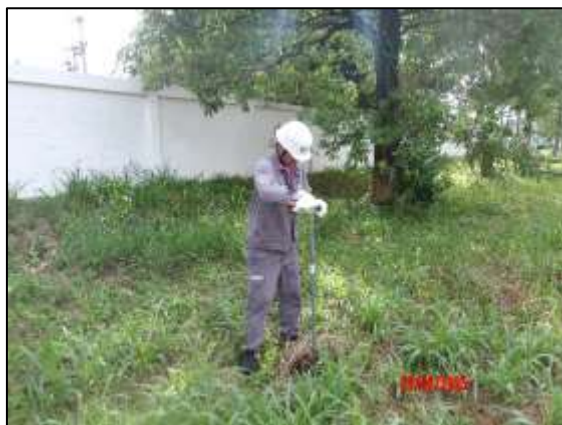
รูปที่ 3.8 การเก็บตัวอย่างคุณภาพดิน

บริเวณพื้นที่สีเขียวด้านทิศเหนือ (S1)

บริเวณพื้นที่สีเขียวด้านทิศใต้ (S2)

บริเวณพื้นที่สีเขียวด้านทิศตะวันออก (S3)

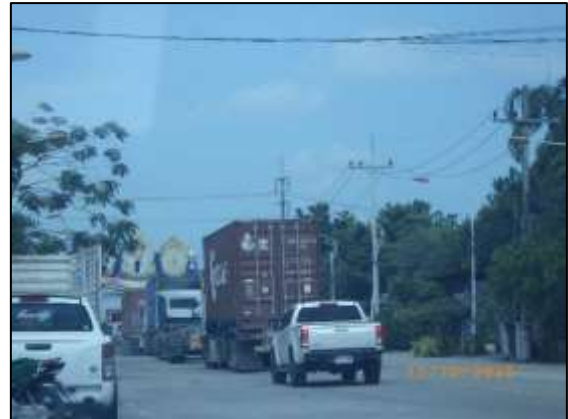
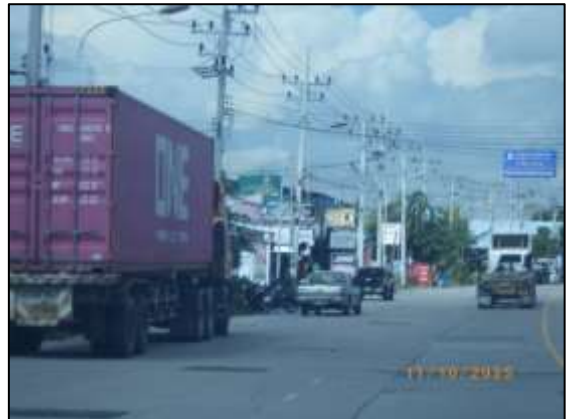
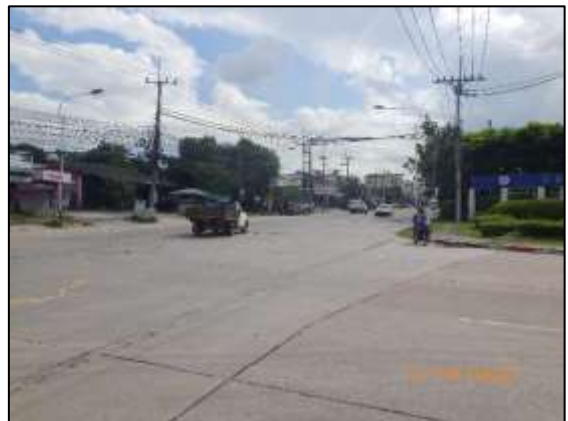
รูปที่ 3.10 บริเวณพื้นที่ถนน ซึ่งมีการสัญจรไป-มาของรถยนต์  
บริเวณ สำนักงานโครงการนิคมฯ ปิ่นทองโครงการ 1 (N2)

ข้อสังเกต เสียงรบกวน คือระดับเสียงจากแหล่งกำเนิดขณะมีการรบกวน ที่มีค่าสูงกว่าระดับเสียงพื้นฐาน และระดับเสียงรบกวนมีค่าสูงเกินกว่าค่าระดับเสียงรบกวนที่กำหนดไว้ ตามประกาศกระทรวงอุตสาหกรรม พ.ศ. 2548 เรื่อง กำหนดค่าระดับเสียงการรบกวนและระดับเสียงที่เกิดจากการประกอบกิจการโรงงาน และประกาศคณะกรรมการสิ่งแวดล้อมแห่งชาติ ฉบับที่ 29 พ.ศ. 2550 เรื่องค่าระดับเสียงรบกวน
