การปฏิบัติตามมาตรการป้องกันและแก้ไขผลกระทบสิ่งแวดล้อม

2.1 ผลการปฏิบัติตามมาตรการป้องกันและแก้ไขผลกระทบสิ่งแวดล้อม

รายงานผลการปฏิบัติตามมาตรการป้องกันและแก้ไขผลกระทบสิ่งแวดล้อม (ระยะดำเนินการ)
โครงการปรับปรุงประสิทธิภาพและขยายกำลังการผลิตคาร์บอนแบล็ค ของบริษัท เบอร์ล้า คาร์บอน (ไทยแลนด์) จำกัด (มหาชน)

ฉบับประจำเดือนกรกฎาคม - ธันวาคม 2568

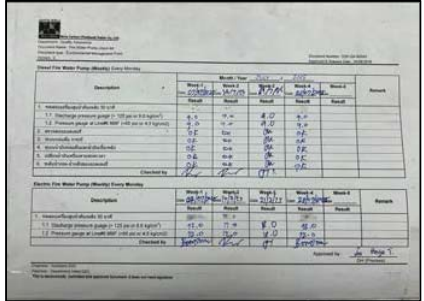
มาตรการป้องกันและแก้ไขผลกระทบสิ่งแวดล้อม	รายละเอียดผลการปฏิบัติตามมาตรการ	ปัญหา อุปสรรค และ แนวทางแก้ไข	ภาพประกอบมาตรการ
9. กำหนดให้มีการตรวจสอบระบบบำบัดฝุ่น (reactor scrubber) และปั๊มสูบน้ำสำหรับดักจับฝุ่นเป็นประจำทุก 6 เดือน พร้อมทั้งตรวจสอบหัวฉีดน้ำและสายยางทุก 3 เดือน ถ้าพบชำรุดเสียหายให้เปลี่ยนใหม่	- โครงการได้มีการตรวจสอบระบบบำบัดฝุ่น (reactor scrubber) และปั๊มสูบน้ำสำหรับดักจับฝุ่นเป็นประจำทุก 6 เดือน รวมทั้งตรวจสอบหัวฉีดน้ำและสายยางทุก 3 เดือน ถ้าพบชำรุดเสียหายให้เปลี่ยนใหม่ (แสดงถึงภาคผนวก 3ข)	- ไม่มี

<p>การตรวจสอบ File Water Pump</p>

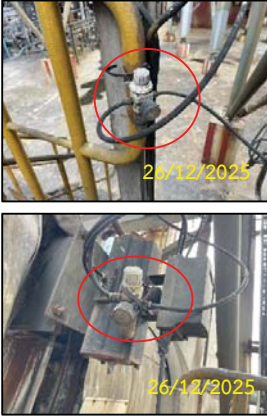
10. ติดตั้ง H ₂ S detector บริเวณ main bag filter repressuring blower ในพื้นที่ส่วนการผลิตของสายการผลิตที่ 6 เพื่อตรวจสอบการรั่วไหลของ waste gas	- ได้มีการติดตั้ง H ₂ S detector บริเวณ main bag filter repressuring blower ในพื้นที่ส่วนการผลิตของสายการผลิตที่ 6 เพื่อตรวจสอบการรั่วไหลของ waste gas (แสดงถึงภาคผนวก 4ข)	- ไม่มี

<p>อุปกรณ์ตรวจวัดก๊าซซัลเฟอร์ในรูป H₂S (gas datable portable)</p>

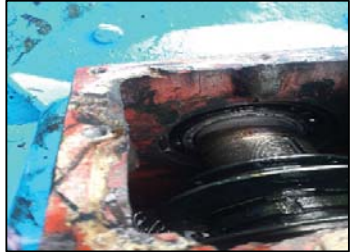
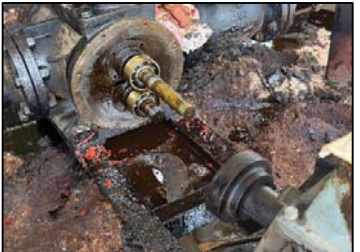
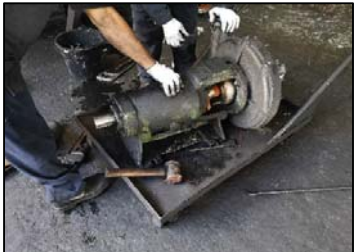
มาตรการป้องกันและแก้ไขผลกระทบสิ่งแวดล้อม	รายละเอียดผลการปฏิบัติตามมาตรการ	ปัญหา อุปสรรค และแนวทางแก้ไข	ภาพประกอบมาตรการ
11. ป้องกัน waste gas รั่วที่แกนเพลลาของ main bag filter repressuring blower โดยเปลี่ยน packing seal ที่แกนเพลลาของ blower เดิมมาเป็นแบบ mechanical seal ซึ่งมีประสิทธิภาพในการป้องกันการรั่วได้ดีกว่า พร้อมกันนี้จะมีการตรวจสอบสภาพของ mechanical seal ทุกเดือน	- มีการป้องกัน waste gas รั่วที่แกนเพลลาของ main bag filter repressuring blower โดยเปลี่ยน packing seal ที่แกนเพลลาของ blower เดิมมาเป็นแบบ mechanical seal ซึ่งมีประสิทธิภาพในการป้องกันการรั่วได้ดีกว่า พร้อมกันนี้จะมีการตรวจสอบสภาพของ mechanical seal ทุกเดือน (แสดงภาคผนวก 5ข)	- ไม่มี

<p align="center">Monthly Checklist การตรวจสอบสภาพ Mechanical Seal</p>

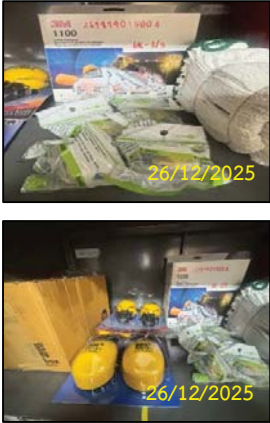
</p> <p>Ear Plugs และ Ear Muff สำหรับพนักงาน</p>

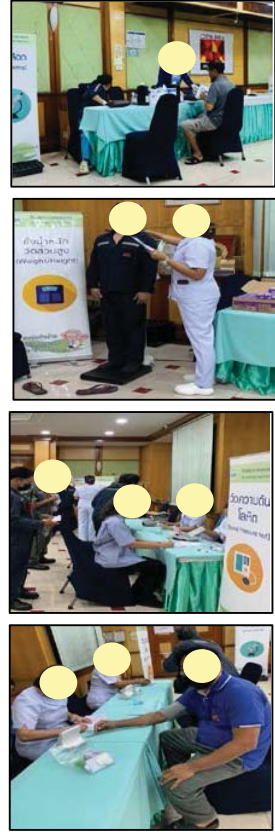
มาตรการป้องกันและแก้ไขผลกระทบสิ่งแวดล้อม	รายละเอียดผลการปฏิบัติตามมาตรการ	ปัญหา อุปสรรค และ แนวทางแก้ไข	ภาพประกอบมาตรการ
5. จัดให้มีการตรวจสอบสุขภาพคนงานก่อนเข้าทำงานและเป็นประจำ ในระหว่างการทำงาน	<p>- ตรวจสอบสุขภาพพนักงานก่อนเข้าทำงานและตรวจสอบสุขภาพเฉพาะด้าน สำหรับพนักงานที่มีความเสี่ยงต่อสารเคมีในแต่ละสายการผลิต ได้ทำการตรวจสอบสุขภาพพนักงาน ประจำปี พ.ศ. 2568 แล้วในวันที่ 4-5 พฤศจิกายน พ.ศ. 2568 สำหรับการตรวจสอบสมรรถภาพการได้ยิน (Audiometry) ปี พ.ศ. 2564 คิดเป็นร้อยละ 32.08, ปี พ.ศ. 2565 คิดเป็นร้อยละ 6.94, ปี พ.ศ. 2566 คิดเป็นร้อยละ 9.77, ปี พ.ศ. 2567 คิดเป็นร้อยละ 5.07 และปี พ.ศ. 2568 คิดเป็นร้อยละ 24.65 (แสดงดังภาคผนวก 7ข)</p>	- ไม่มี

<p>การตรวจสอบสุขภาพพนักงาน</p>
