บทที่ 2

การปฏิบัติตามมาตรการป้องกันแก้ไขผลกระทบสิ่งแวดล้อม

2.1 ผลการดำเนินงานตามมาตรการป้องกัน และแก้ไขผลกระทบสิ่งแวดล้อม

ตารางที่ 2.1-1 ผลการปฏิบัติตามมาตรการป้องกันและลดผลกระทบสิ่งแวดล้อม (ระยะดำเนินการ) โครงการโรงเหล็กรีดร้อนของ บริษัท จี เจ สตีล จำกัด (มหาชน)
ระหว่างเดือนกรกฎาคม-ธันวาคม 2568

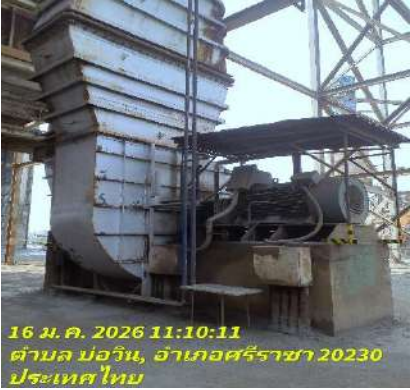
<p>16 ม.ค. 2026 13:45:56 ตำบล ปอวิน, อำเภอสรรพยา 20230 ประเทศไทย</p>	  <p>16 ม.ค. 2026 13:44:09 ตำบล ปอวิน, อำเภอสรรพยา 20230 ประเทศไทย</p>
<p>ภาพที่ 1 ระบบดูดฝุ่นที่ผ่านเตาหลอม EAF</p>	<p>ภาพที่ 2 Canopy Hood</p>
  <p>16 ม.ค. 2026 11:09:10 ตำบล ปอวิน, อำเภอสรรพยา 20230 ประเทศไทย</p>	  <p>16 ม.ค. 2026 11:05:22 ตำบล ปอวิน, อำเภอสรรพยา 20230 ประเทศไทย</p>
<p>ภาพที่ 3 ระบบพัดลมสำรวจ</p>	<p>ภาพที่ 4 ระบบบำบัดอากาศแบบ Bag house</p>
  <p>16 ม.ค. 2026 11:01:52 ตำบล ปอวิน, อำเภอสรรพยา 20230 ประเทศไทย</p>	  <p>16 ม.ค. 2026 11:01:59 ตำบล ปอวิน, อำเภอสรรพยา 20230 ประเทศไทย</p>
<p>ภาพที่ 5 ระบบบำบัดอากาศ Bag house</p>	<p>ภาพที่ 6 ระบบบำบัดอากาศ Bag house</p>
<p>รูปที่ 2.1-1 การปฏิบัติตามมาตรการป้องกันและลดผลกระทบสิ่งแวดล้อม</p>

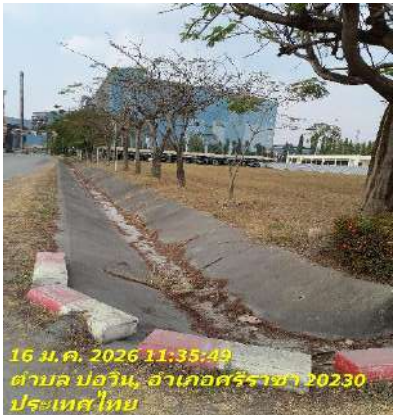
<p>ร่างระบายน้ำฝน 1</p>	  <p>ร่างระบายน้ำฝน 2</p>
<p>ภาพที่ 15 ร่างระบายน้ำฝน</p>

3. การระบายน้ำและการป้องกันน้ำท่วม			
<p>- จัดสร้างวางระบายน้ำฝน รอบพื้นที่โครงการ โดยระบายน้ำไปสู่บ่อเก็บกักน้ำฝน ของโครงการจำนวน 1 บ่อ อยู่บริเวณหน้าโรงงานขนาดความจุ 707,000 ลบ.ม.</p>	<p>- ภายในพื้นที่โครงการ</p>	<p>- จัดให้มีวางระบายน้ำฝน รอบพื้นที่โครงการ โดยระบายน้ำไปสู่บ่อเก็บกักน้ำฝน ของโครงการจำนวน 1 บ่อ อยู่บริเวณหน้าโรงงานขนาดความจุ 707,000 ลบ.ม. (แสดงผังภาพที่ 25 หน้า 2-36)</p>	<p>ไม่พบปัญหา</p>

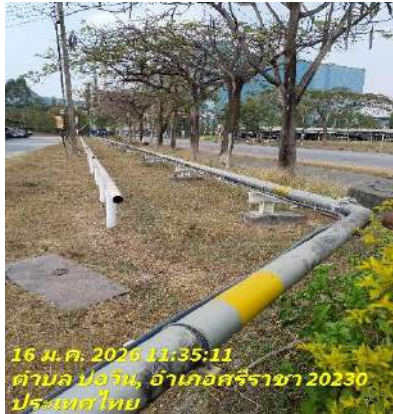
<p>ภาพที่ 17 แนวท่อก๊าซ NG 1</p>
  <p>ภาพที่ 18 แนวท่อก๊าซ NG 2</p>	  <p>ภาพที่ 19 ห้องควบคุม</p>
<p>รูปที่ 2.1-1(ต่อ) การปฏิบัติตามมาตรการป้องกันและลดผลกระทบสิ่งแวดล้อม</p>

- เลือกใช้ก๊าซธรรมชาติสำหรับเตาผิงเหล็ก (RHF)	- เตาผิงเหล็ก (RHF)	- โครงการปฏิบัติตามมาตรการที่กำหนด โดยลำเลียงก๊าซธรรมชาติสำหรับเป็นเชื้อเพลิงของเตาผิงเหล็ก (RHF) มาทางท่อขนส่งก๊าซ (แสดงดังภาพที่ 17-18 หน้า 2-33)	ไม่พบปัญหา

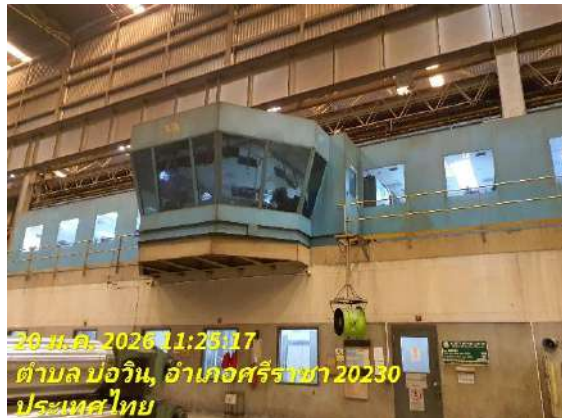
ภาพที่ 20 ห้องควบคุม

6.1 ความร้อน - จัดให้มีห้องควบคุมเพื่อหลีกเลี่ยงการสัมผัสความร้อนที่สูงมาก	- บริเวณเตาหลอม	- โครงการจัดให้มีห้องควบคุม (Control Room) เพื่อหลีกเลี่ยงการสัมผัสความร้อนและฝุ่นบริเวณเตาหลอมไฟฟ้าให้กับพนักงานตามมาตรการกำหนด (แสดงดังภาพที่ 19-20 หน้า 2-33 ถึง 2-34)	ไม่พบปัญหา

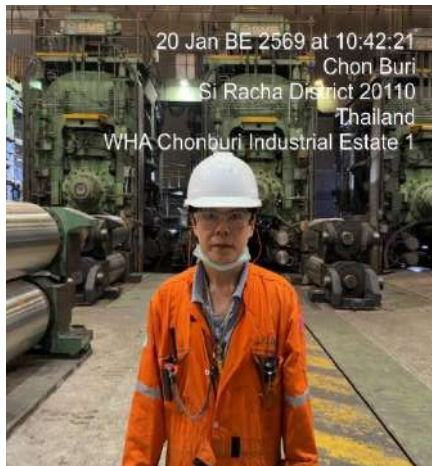
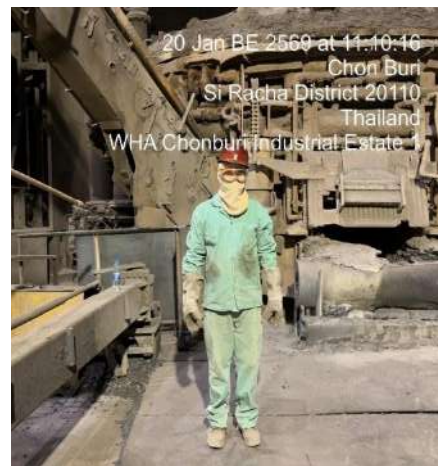
ภาพที่ 21 การสวมใส่อุปกรณ์ป้องกันส่วนบุคคล

- ให้พนักงานที่ทำงานในบริเวณเตาหลอมสวมใส่อุปกรณ์ป้องกันอันตรายส่วนบุคคล เช่น ชุดกันความร้อน รองเท้านิรภัย และแว่นลดแสงจ้า	- พนักงานที่ปฏิบัติหน้าที่บริเวณที่มีความร้อนสูง ได้แก่ บริเวณเตา EAF, เตา LHF เตาผิง	- โครงการเคร่งครัดให้พนักงานบริเวณเตาหลอมสวมใส่อุปกรณ์ป้องกันอันตรายส่วนบุคคล เพื่อป้องกันการเกิดผลกระทบจากการทำงาน และพนักงานสามารถขอเบิกใหม่ได้ กรณีชำรุดหรือสูญหาย (แสดงดังภาพที่ 21 หน้า 2-34)	ไม่พบปัญหา

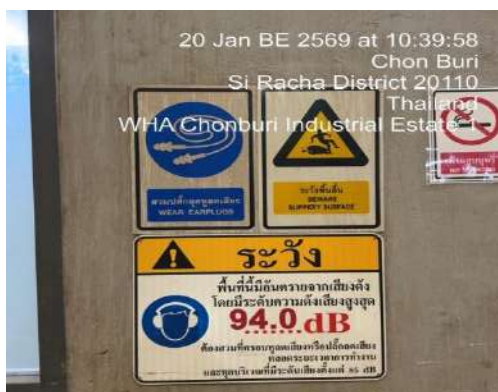
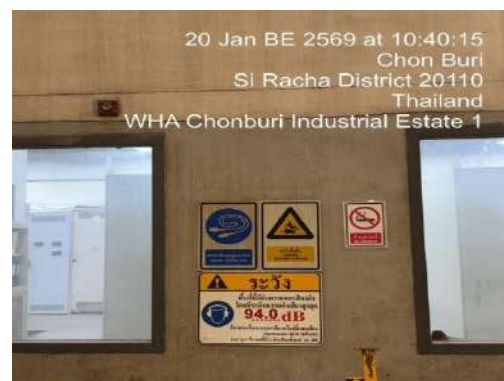
ภาพที่ 22 สัญลักษณ์แสดงบริเวณที่มีเสียงดัง

6.2 เสียง - ทำสัญลักษณ์แสดงบริเวณที่มีเสียงดังโดยต้องให้พนักงานสวมใส่อุปกรณ์ลดเสียงในขณะปฏิบัติงาน เช่น Ear Plug หรือ Ear Muff เป็นต้น	- รัศมี 19 เมตรจากเตาหลอม EAF และรัศมี 5 เมตรจากแท่นรีดเหล็ก	- จัดให้มีป้ายสัญลักษณ์เตือนให้พนักงานสวมใส่อุปกรณ์ลดเสียงขณะปฏิบัติงานในบริเวณที่มีเสียงดัง เช่น บริเวณเตาหลอม แท่นรีด และบริเวณอื่นๆ (แสดงดังภาพที่ 22 หน้า 2-34 ถึง 2-35) พร้อมทั้งมีการจัดทำโครงการอนุรักษ์การได้ยิน (แสดงดังเอกสารแนบที่ 24)	ไม่พบปัญหา

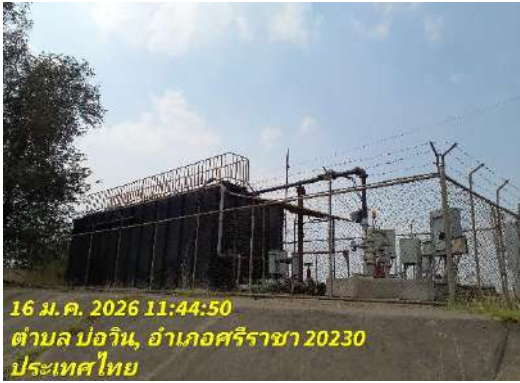
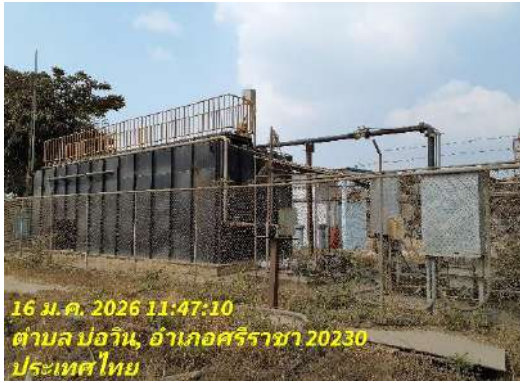
<p>16 ม.ค. 2026 11:47:10 ตำบล ปอวิน, อำเภอสรรพยา 20230 ประเทศไทย</p>
ระบบบำบัดน้ำเสีย Sewage Plant 1	ระบบบำบัดน้ำเสีย Sewage Plant 2
ภาพที่ 24 ระบบบำบัดน้ำเสีย (Sewage Plant)

2.1 น้ำเสียจากพนักงาน - จัดให้มีบ่อเกรอะเพื่อบำบัดน้ำเสียขั้นต้น	- อาคารสำนักงาน	- โครงการมีระบบบำบัดน้ำเสียจากอาคารสำนักงาน และห้องน้ำ (Sewage Plant) ซึ่งเป็นระบบ Activated Sludge โดยรับน้ำเสียจากบ่อเกรอะไปบำบัดซ้ำ และมีการตรวจสอบคุณภาพน้ำอย่างต่อเนื่อง ซึ่งน้ำที่ผ่านการบำบัดอยู่ในเกณฑ์มาตรฐาน (แสดงดังภาพที่ 24 หน้า 2-36)	ไม่พบปัญหา

- จัดให้มีบ่อดักไขมันเพื่อแยกไขมันก่อนส่งเข้าสู่ระบบบำบัดน้ำเสียของบริษัท	- น้ำทิ้งจากโรงอาหาร	- ทางโครงการจัดให้มีถังดักไขมันเพื่อรองรับน้ำเสียจากโรงอาหาร ก่อนส่งไปยังระบบบำบัดน้ำเสีย Sewage Plant ซึ่งเป็นระบบ Activated Sludge โดยทำการตรวจสอบคุณภาพน้ำทิ้งอย่างต่อเนื่อง ซึ่งมีค่าเป็นไปตามที่มาตรฐานกำหนด ก่อนระบายลงสู่บ่อเก็บกักน้ำฝนของโครงการที่อยู่บริเวณด้านหน้าโรงงาน โดยมีความจุ 707,000ลบ.ม. (แสดงดังภาพที่ 24 หน้า 2-36 และภาพที่ 25 หน้า 2-36)	ไม่พบปัญหา

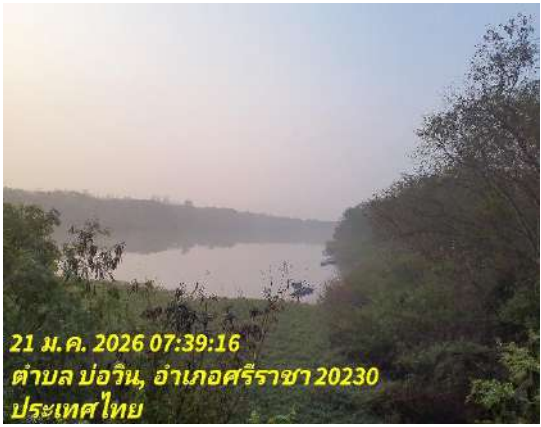
<p>21 ม.ค. 2026 07:39:16 ตำบล ปอวิน, อำเภอสรรพยา 20230 ประเทศไทย</p>	
ภาพที่ 25 บ่อเก็บกักน้ำฝนขนาดความจุ 707,000 ลบ.ม.

- น้ำทิ้งจากบ่อเกรอะ	- น้ำทิ้งจากบ่อเกรอะ	- ทางโครงการได้ส่งไปบำบัดต่อยังระบบบำบัดน้ำเสียแบบ Activated Sludge (Sewage Plant) โดยทำการตรวจสอบคุณภาพน้ำทิ้งก่อนระบายลงสู่บ่อเก็บกักน้ำฝนของโครงการบริเวณด้านหน้าโรงงานที่มีขนาดความจุ 707,000 ลบ.ม. โดยไม่มีการระบายออกสู่สิ่งแวดล้อมภายนอกแต่อย่างใด (แสดงดังภาพที่ 25 หน้า 2-36)	ไม่พบปัญหา

- ควบคุมคุณภาพน้ำทิ้งที่จะระบายเข้าสู่ระบบบำบัดน้ำเสียของนิคมฯ ให้อยู่ในมาตรฐานที่นิคมฯ กำหนด	- ระบบบำบัดน้ำเสียของโครงการ	- ปัจจุบันโครงการไม่ได้ระบายน้ำทิ้งจากระบบบำบัดน้ำเสียของโครงการเข้าสู่ระบบบำบัดน้ำเสียรวมของการนิคมแต่อย่างใด โดยโครงการมีการบำบัดน้ำเสีย/น้ำใช้ในโครงการให้เป็นไปตามมาตรฐานน้ำทิ้งของประกาศกระทรวงทรัพยากรธรรมชาติและสิ่งแวดล้อม เรื่อง กำหนดมาตรฐานควบคุมการระบายน้ำทิ้งจากโรงงานอุตสาหกรรม นิคมอุตสาหกรรม และเขตประกอบการอุตสาหกรรม พ.ศ.2559 หลังจากนั้นจึงนำน้ำส่วนใหญ่กักเก็บในระบบหมุนเวียนน้ำ เพื่อใช้ในโรงงานสำหรับการใช้ประโยชน์อื่นๆ เช่นการรดน้ำต้นไม้ การสเปรย์ลดฝุ่นตามถนน เป็นต้น มีน้ำทิ้งที่ผ่านการบำบัดส่วนน้อยที่ถูกระบายไปจัดเก็บที่บ่อกักเก็บน้ำฝนของโรงงานเพื่อนำกลับมาใช้ในการผลิต โดยกักเก็บน้ำที่บ่อกักเก็บน้ำฝนของโครงการ (แสดงดังภาพที่ 25 หน้า 2-36)	ไม่พบปัญหา
