บทที่ 2

**การดำเนินการตามมาตรการป้องกันและแก้ไขผลกระทบสิ่งแวดล้อม**

**2. ผลการติดตามตรวจสอบการปฏิบัติตามมาตรการป้องกันแก้ไขและลดผลกระทบสิ่งแวดล้อม**

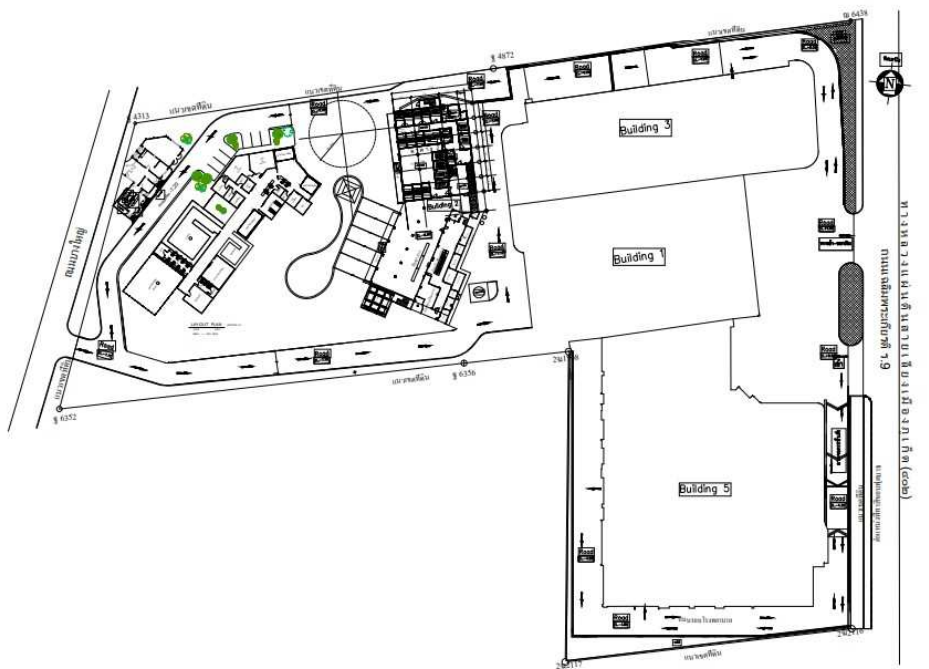
รูปที่ 9 แลนอาคารที่ดำเนินการก่อสร้างจากที่ได้รับอนุญาต

โรงพยาบาลกรุงเทพศิริโรจน์ ได้มีการดำเนินการที่มีการแก้ไขเปลี่ยนแปลงโครงการหรือกิจการ โดยการปรับปรุงอาคาร สำหรับการรักษาพยาบาล เพื่อรองรับการให้บริการ ตามที่ได้มีการขออนุญาตก่อสร้าง ดัดแปลง รื้อถอนอาคาร ตามรูปที่ 9 แลนอาคารที่ดำเนินการก่อสร้างจากที่ได้รับอนุญาต โดยมีติดตามตรวจสอบการปฏิบัติตามมาตรการฯ ที่ระบุไว้ในตารางที่ 5
