การติดตามตรวจสอบมาตรการป้องกันและแก้ไขผลกระทบสิ่งแวดล้อม

### การติดตามตรวจสอบมาตรการป้องกันและแก้ไข ผลกระทบสิ่งแวดล้อม (ระยะดำเนินการ)

### โครงการโรงงานหลอมและหล่ออะลูมิเนียมแท่ง (ครั้งที่ 1) ของบริษัท นิคเคอิ เอ็มซี อลูมิเนียม (ประเทศไทย) จำกัด

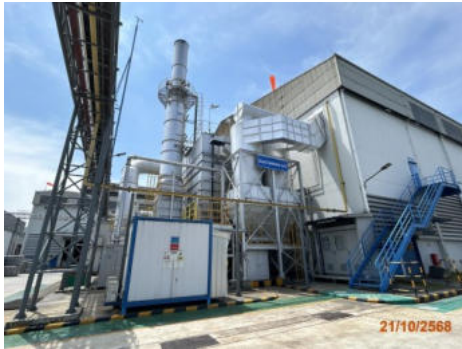
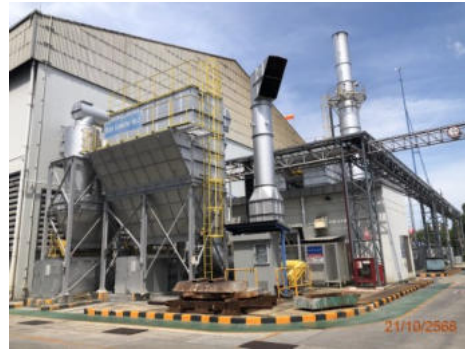
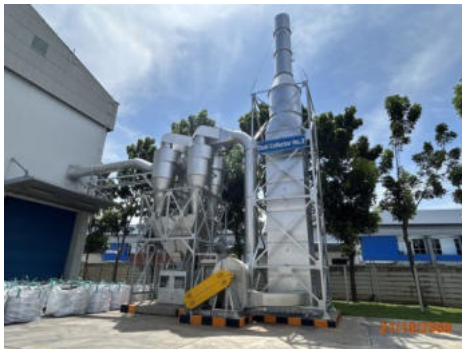
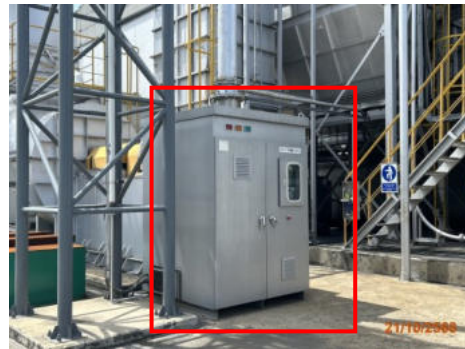
ภาพที่ 2-2 ระบบบำบัดมลพิษทางอากาศ

DC No.1 : Furnace

DC No.2 : MRM

ปล่อง Dryer

ระบบดักกลิ่น

<b>2. คุณภาพอากาศ</b> <b>2.1 การระบายนพิษออกจากปล่อง</b> <ul style="list-style-type: none"> <li>ควบคุมความเข้มข้นฝุ่นละอองให้เป็นไปตามค่าการออกแบบ โดยมีค่าอัตราการระบายนพิษทางอากาศรวม 4 ปล่อง ไม่เกินกว่า 1.10 กรัม/วินาที หรือ 95.04 กิโลกรัม/วัน</li> <li>ควบคุมความเข้มข้น <math>\text{NO}_x/\text{NO}_2</math> ให้เป็นไปตามค่าการออกแบบ โดยมีค่าอัตราการระบายนพิษทางอากาศรวม 3 ปล่อง (ยก เว้น DC No. 2 : MRM) ไม่เกินกว่า 3.47 กรัม/วินาที หรือ 299.81 กิโลกรัม/วัน</li> </ul>	<ul style="list-style-type: none"> <li>- ทุกปล่องระบายอากาศ</li> <li>- ทุกปล่องระบายอากาศ</li> </ul>	<ul style="list-style-type: none"> <li>- โครงการตรวจวัดคุณภาพอากาศจากปล่อง DC No.1 Furnace, ปล่อง DC No.2 MRM และปล่อง Dryer เมื่อวันที่ 3 ธันวาคม 2568 พบว่า ค่าความเข้มข้นของฝุ่นละอองมีค่าอยู่ในเกณฑ์ควบคุมของโครงการ สำหรับปล่อง DC No.3 Furnace 2-3 ยังไม่มีการติดตั้ง</li> <li>- โครงการตรวจวัดคุณภาพอากาศจากปล่อง DC No.1 Furnace, ปล่อง DC No.2 MRM และปล่อง Dryer เมื่อวันที่ 3 ธันวาคม 2568 พบว่า ค่าความเข้มข้นของฝุ่นละอองมีค่าอยู่ในเกณฑ์ควบคุมของโครงการ ปัจจุบันปล่อง DC No.3 Furnace 2-3 ยังไม่มีการติดตั้งเครื่องจักร</li> </ul>	<ul style="list-style-type: none"> <li>-</li> <li>-</li> </ul>	<ul style="list-style-type: none"> <li>- ภาพที่ 2-2</li> <li>- รายละเอียดในบทที่ 3</li> <li>- ภาพที่ 2-2</li> <li>- รายละเอียดในบทที่ 3</li> </ul>

มาตรการป้องกันและแก้ไขผลกระทบสิ่งแวดล้อม	สถานที่ดำเนินการ	รายละเอียดการปฏิบัติตามมาตรการฯ	ปัญหา อุปสรรค และการแก้ไข	เอกสารแนบ/อ้างอิง
<b>2. คุณภาพอากาศ (ต่อ)</b> <b>2.1 การระบายมลพิษออกจากปล่อง (ต่อ)</b> <ul style="list-style-type: none"> <li>- ควบคุมค่าความเข้มข้นของมลพิษทางอากาศที่ระบายออกจากปล่องโรงงาน จะต้องไม่เกินเกณฑ์มาตรฐานของการระบายอากาศเสียจากปล่องตามค่ามาตรฐานที่เข้มงวดที่สุด และ/หรือ มาตรฐานฉบับล่าสุด หรือตามข้อกำหนดที่ระบุไว้ใน EIA</li> </ul>	<ul style="list-style-type: none"> <li>- ปล่องระบายอากาศ</li> </ul>	<ul style="list-style-type: none"> <li>- โครงการมีการควบคุมค่าความเข้มข้นของมลพิษทางอากาศที่ระบายออกจากปล่องโรงงาน ตามค่ามาตรฐานและตามข้อกำหนดที่ระบุไว้ใน EIA</li> </ul>	-	
<b>2.2 ระบบควบคุมมลพิษทางอากาศ</b> <ul style="list-style-type: none"> <li>- การติดตั้งอุปกรณ์บำบัดมลพิษทางอากาศจากแหล่งกำเนิด ได้แก่ ไซโคลอน (Cyclone) และระบบดักฝุ่นแบบถุงกรอง (Bag filter) จำนวน 3 ชุด และ มัลติไซโคลน (Multi cyclone) จำนวน 1 ชุด การทำความสะอาดใช้ระบบอากาศอัดความดันสูง (Pulse jet) และระบบเขย่า (Shaking)</li> </ul>	<ul style="list-style-type: none"> <li>- พื้นที่โครงการ</li> </ul>	<ul style="list-style-type: none"> <li>- โครงการได้ทำการติดตั้งระบบบำบัดมลพิษทางอากาศจากแหล่งกำเนิด แบบไซโคลน (Cyclone) และระบบดักฝุ่นแบบถุงกรอง (Bag filter) ไว้ในพื้นที่โครงการ นอกจากนี้ทางโครงการได้ติดตั้งระบบดักกลิ่น เพื่อเพิ่มประสิทธิภาพในการดักกลิ่น ไว้ในพื้นที่โครงการ</li> </ul>	-	<ul style="list-style-type: none"> <li>- ภาพที่ 2-2</li> <li>- เอกสารแนบที่ 1-42 ในภาคผนวกที่ 1</li> </ul>

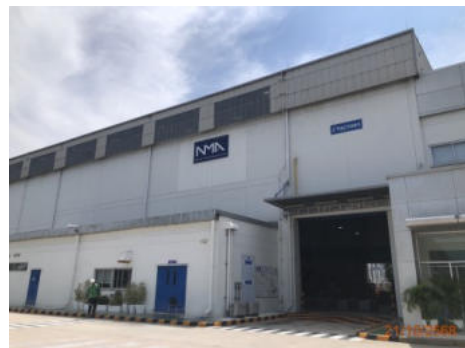
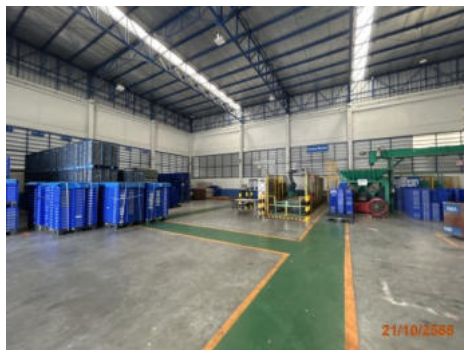
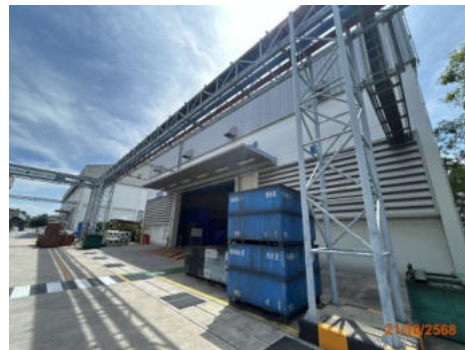
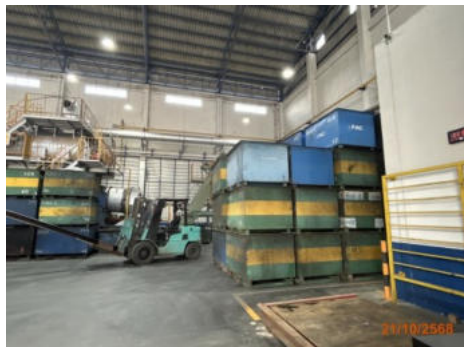
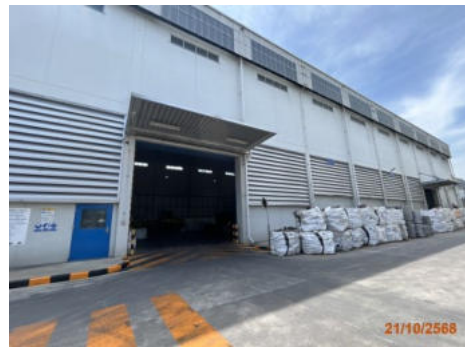
ภาพที่ 2-5 การติดตั้งเครื่องจักรภายในพื้นที่โครงการ

Factory 1

Factory 2

Factory 3

- ติดตั้งเครื่องจักรที่มีเสียงดังไว้ภายในอาคารเพื่อลดระดับเสียงที่จะมีผลกระทบต่อชุมชนที่อยู่ใกล้เคียงได้	- เครื่องจักรและอุปกรณ์ต่างๆ	- โครงการได้ติดตั้งเครื่องจักรและอุปกรณ์ที่อาจก่อให้เกิดเสียงดังภายในอาคารที่มีหลังคาปิดมิดชิด เพื่อลดผลกระทบด้านเสียง	-	- ภาพที่ 2-5

- ควบคุมเสียงที่แหล่งกำเนิดโดยหลักการด้านวิศวกรรมเพื่อเป็นการลดระดับเสียงที่แหล่งกำเนิด โดยได้วางแผนการเลือกอุปกรณ์และเครื่องจักรต่างๆ เช่น เตาหลอม เครื่องเทหล่อ เป็นต้น ที่จะเข้ามาติดตั้งในโรงงานให้มีค่าระดับเสียงน้อยที่สุด	- เครื่องจักรและอุปกรณ์ต่างๆ	- โครงการมีการเลือกอุปกรณ์และเครื่องจักรที่จะเข้ามาติดตั้งในโรงงานให้มีค่าระดับเสียงน้อยที่สุด และได้ติดตั้งเครื่องจักรไว้ภายในอาคารที่มีหลังคาปิดมิดชิด	-	- ภาพที่ 2-5

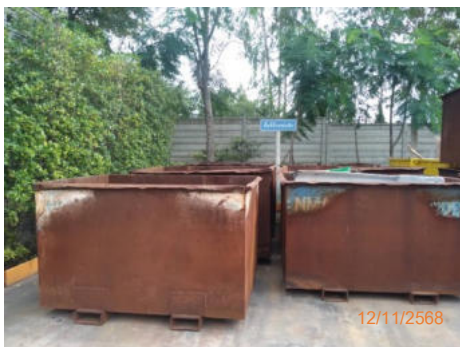
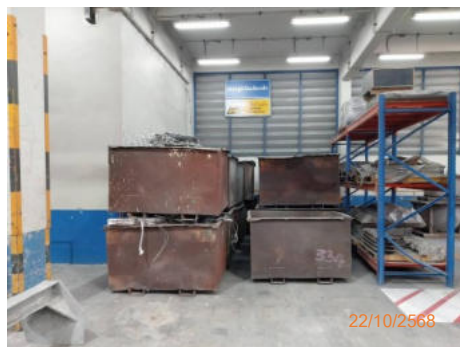
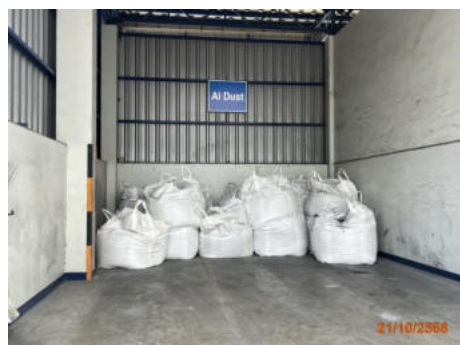
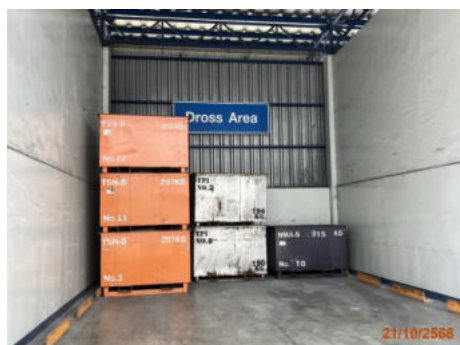
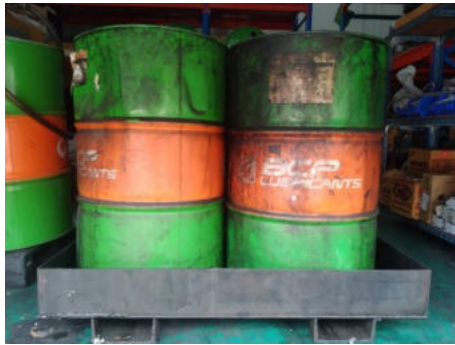
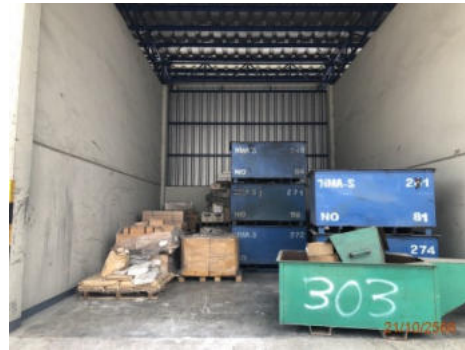
ภาพที่ 2-20 ถังเหล็กเก็บของเสียจากกระบวนการผลิต

ถังเหล็กเก็บเศษเหล็ก

ถังเหล็กเก็บเศษเหล็กติดอะลูมิเนียม

ถุง Big Bag เก็บฝุ่นจากระบบบำบัด

ถังเหล็ก 200 ลิตร จัดเก็บน้ำมันเครื่องใช้แล้ว

ถังเหล็กสำหรับใส่ตะกรันอะลูมิเนียม

<ul style="list-style-type: none"> <li>เศษเหล็กติดอะลูมิเนียม 100 ตัน/ปี จัดเก็บในถังเหล็กภายในอาคารจัดเก็บของเสีย และให้หน่วยงานที่ได้รับอนุญาตจากกรมโรงงานอุตสาหกรรมมารับไปรีไซเคิล หรือวิธีการอื่นๆที่ได้รับอนุญาต</li> </ul>	<ul style="list-style-type: none"> <li>ภายในพื้นที่โครงการ</li> </ul>	<ul style="list-style-type: none"> <li>โครงการมีถังเหล็กสำหรับเก็บเศษเหล็กติดอะลูมิเนียม และรวบรวมไว้เพื่อจำหน่ายให้กับบริษัทที่ได้รับอนุญาตทางกรมโรงงานอุตสาหกรรมมารับไปกำจัดต่อไป</li> </ul>	-	- ภาพที่ 2-20 - เอกสารแนบที่ 1-15 ในภาคผนวกที่ 1
<b>ของเสียอันตราย</b> <ul style="list-style-type: none"> <li>ฝุ่นจากระบบบำบัดมลพิษทางอากาศ 813 ตัน/ปี จัดเก็บในถังเหล็กภายในอาคารจัดเก็บของเสีย และให้หน่วยงานที่ได้รับอนุญาตจากกรมโรงงานอุตสาหกรรมมารับไปฝังกลบตามหลักวิชาการหรือวิธีการอื่นๆที่ได้รับอนุญาต</li> </ul>	<ul style="list-style-type: none"> <li>ภายในพื้นที่โครงการ</li> </ul>	<b>ของเสียอันตราย</b> <ul style="list-style-type: none"> <li>ฝุ่นจากระบบบำบัดมลพิษทางอากาศ โครงการจัดเก็บในถังเหล็กภายในอาคารจัดเก็บของเสีย ก่อนติดต่อให้บริษัทที่รับอนุญาตจากหน่วยงานราชการเข้ามารับไปกำจัดต่อไป</li> </ul>	-	- ภาพที่ 2-20 - เอกสารแนบที่ 1-13, 1-14 และ 15 ในภาคผนวกที่ 1

มาตรการป้องกันและแก้ไขผลกระทบสิ่งแวดล้อม	สถานที่ดำเนินการ	รายละเอียดการปฏิบัติตามมาตรการฯ	ปัญหา อุปสรรค และการแก้ไข	เอกสารแนบ/อ้างอิง
<b>ของเสียอันตราย (ต่อ)</b> • ลูกกรองที่ใช้แล้ว 15 ตัน/ปี จัดเก็บในถุง Big bag ภายในอาคารจัดเก็บของเสีย และให้หน่วยงานที่ได้รับอนุญาตจากกรมโรงงานอุตสาหกรรมมารับไปฝังกลบตามหลักวิชาการหรือวิธีการอื่นๆ ที่ได้รับอนุญาต	- ภายในพื้นที่โครงการ	<u>ของเสียอันตราย</u> • ลูกกรองที่ใช้แล้วจะถูกเก็บรวบรวมไว้ในถุง Big Bag ภายในอาคารจัดเก็บของเสีย ก่อนติดต่อให้บริษัทที่รับอนุญาตจากหน่วยงานราชการเข้ามารับไปกำจัดต่อไป	-	- ภาพที่ 2-20

• ภาชนะปนเปื้อน 2 ตัน/ปี จัดเก็บในถุง Big bag ภายในอาคารจัดเก็บของเสียและให้หน่วยงานที่ได้รับอนุญาตจากกรมโรงงานอุตสาหกรรมมารับไปฝังกลบตามหลักวิชาการหรือวิธีการอื่นๆ ที่ได้รับอนุญาต	- ภายในพื้นที่โครงการ	• ภาชนะปนเปื้อนจากการใช้งานจะถูกเก็บรวบรวมไว้ในถุง Big Bag ภายในอาคารจัดเก็บของเสีย ก่อนติดต่อให้บริษัทที่รับอนุญาตจากหน่วยงานราชการเข้ามารับไปฝังกลบตามหลักวิชาการ	-	- ภาพที่ 2-20

• อิฐทนไฟที่ใช้แล้ว 150 ตัน/ปี จัดเก็บไว้ในถังเหล็กภายในอาคารจัดเก็บของเสีย และให้หน่วยงานที่ได้รับอนุญาตจากกรมโรงงานอุตสาหกรรมมารับไปฝังกลบตามหลักวิชาการหรือวิธีการอื่นๆ ที่ได้รับอนุญาต	- ภายในพื้นที่โครงการ	• อิฐทนไฟที่ใช้แล้วโครงการจะเก็บรวบรวมไว้ในถังเหล็ก ภายในอาคารจัดเก็บของเสีย ก่อนติดต่อให้บริษัทที่รับอนุญาตจากหน่วยงานราชการเข้ามารับไปกำจัดต่อไป	-	- ภาพที่ 2-20

• วัสดุปนเปื้อน 15 ตัน/ปี จัดเก็บไว้ในถุง Big bag ภายในอาคารจัดเก็บของเสีย และให้หน่วยงานที่ได้รับอนุญาตจากกรมโรงงานอุตสาหกรรมมารับไปทำเชื้อเพลิงผสมหรือวิธีการอื่นๆ ที่ได้รับอนุญาต	- ภายในพื้นที่โครงการ	• วัสดุปนเปื้อนจากการใช้งาน โครงการจะเก็บรวบรวมไว้ในถุง Big Bag ภายในอาคารจัดเก็บของเสีย ก่อนติดต่อให้บริษัทที่รับอนุญาตจากหน่วยงานราชการเข้ามารับไปกำจัดต่อไป	-	- ภาพที่ 2-20

• น้ำมันเครื่องที่ใช้แล้ว 2 ตัน/ปี จัดเก็บไว้ในถังเหล็ก ภายในอาคารจัดเก็บของเสีย และให้หน่วยงานที่ได้รับอนุญาตจากกรมโรงงานอุตสาหกรรมมารับไปรีไซเคิลหรือวิธีการอื่นๆ ที่ได้รับอนุญาต	- ภายในพื้นที่โครงการ	• น้ำมันเครื่องที่ใช้แล้วจากการใช้งาน โครงการจะเก็บรวบรวมไว้ในถังเหล็ก ภายในอาคารจัดเก็บของเสีย ก่อนติดต่อให้บริษัทที่รับอนุญาตจากหน่วยงานราชการเข้ามารับไปกำจัดต่อไป	-	- ภาพที่ 2-20

• ตะกรันอะลูมิเนียม 1,152 ตัน/ปี จัดเก็บไว้ในกระบะเหล็ก ภายในอาคารจัดเก็บของเสีย และให้หน่วยงานที่ได้รับอนุญาตจากกรมโรงงานอุตสาหกรรมมารับไปรีไซเคิลหรือวิธีการอื่นๆ ที่ได้รับอนุญาต	- ภายในพื้นที่โครงการ	• ตะกรันอะลูมิเนียมจากการใช้งาน โครงการจะเก็บรวบรวมไว้ในกระบะเหล็ก ภายในอาคารจัดเก็บของเสีย ก่อนติดต่อให้บริษัทที่รับอนุญาตจากหน่วยงานราชการเข้ามารับไปกำจัดต่อไป	-	- ภาพที่ 2-20
