รายงานผลการปฏิบัติตามมาตรการป้องกัน
และแก้ไขผลกระทบสิ่งแวดล้อม
และมาตรการติดตามตรวจสอบผลกระทบสิ่งแวดล้อม

โครงการนิคมอุตสาหกรรมปิ่นทอง โครงการ 4 (ระยะดำเนินการ)
ประจำเดือนกรกฎาคม-ธันวาคม 2568

บริษัท ปิ่นทอง อินดัสเตรียล ปาร์ค จำกัด (มหาชน)
ตั้งอยู่ในพื้นที่ดูแลของเทศบาลนครเจ้าพระยาสุรศักดิ์
อำเภอศรีราชา จังหวัดชลบุรี
(โทรศัพท์ 038-296-334-7)

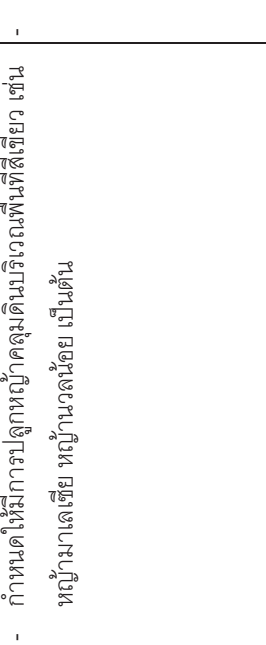
<p>รูปที่ 2.7 หญ้าคลุมดินบริเวณพื้นที่สีเขียว</p>
	<ul style="list-style-type: none"> - กำหนดให้มีการปลูกหญ้าคลุมดินบริเวณพื้นที่สีเขียว เช่น หญ้ามาเลเซีย หญ้าวลน้อย เป็นต้น 	<ul style="list-style-type: none"> - โครงการได้ดำเนินการปลูกหญ้าคลุมดินบริเวณพื้นที่สีเขียว เช่น หญ้ามาเลเซีย หญ้าวลน้อยเรียบร้อยแล้ว (รูปที่ 2.7) 	<ul style="list-style-type: none"> - ไม่พบปัญหา

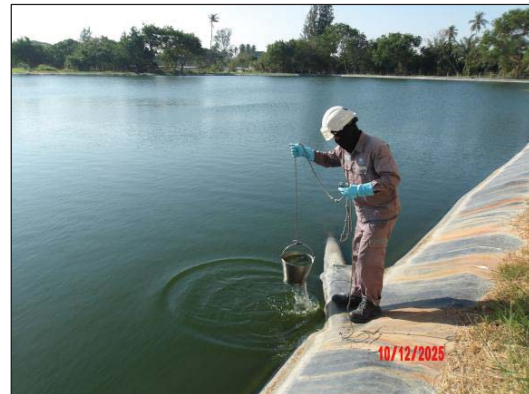
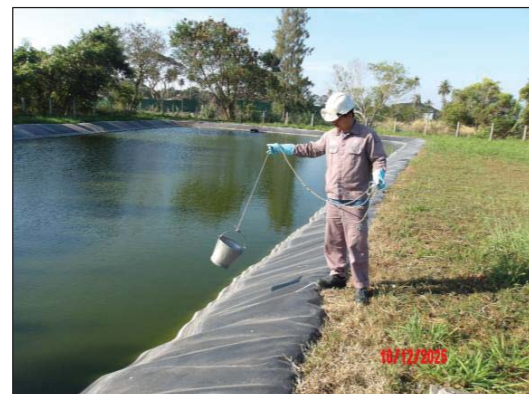
รูปที่ 3.3 การเก็บตัวอย่างคุณภาพน้ำเสีย

บริเวณ ป่อสูบน้ำเสีย

บริเวณ Holding Pond

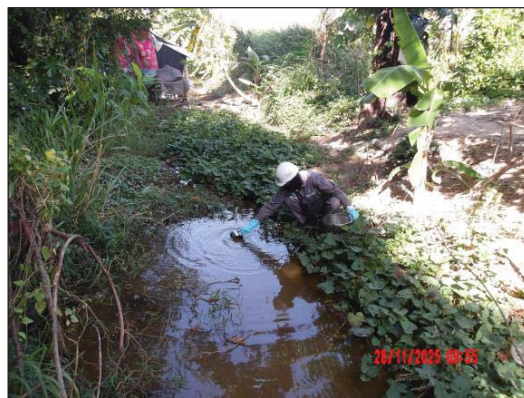
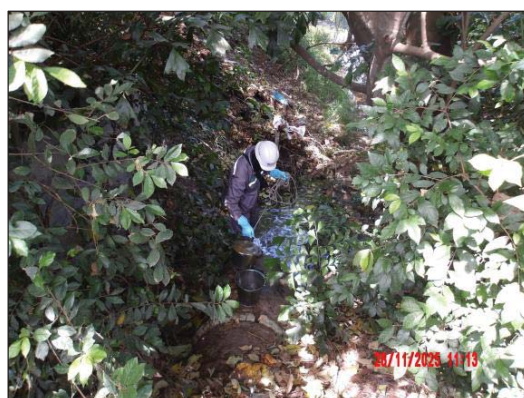
รูปที่ 3.4 การเก็บตัวอย่างคุณภาพน้ำผิวดิน

บริเวณห้วยหนองปรือบริเวณจุดระบายน้ำทิ้งของโครงการ (SW2)

บริเวณห้วยหนองปรือหลังจุดระบายน้ำทิ้งของโครงการประมาณ 500 เมตร (SW3)

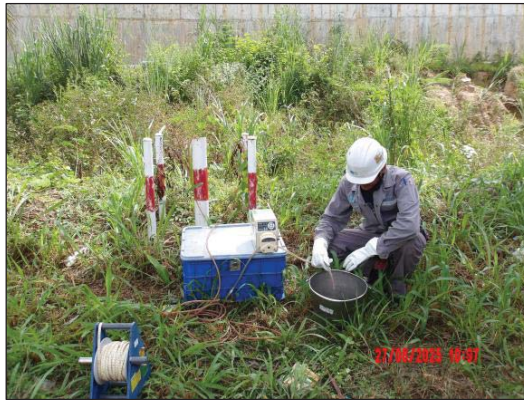
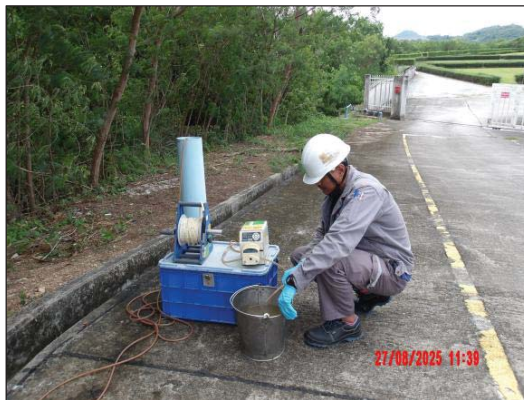
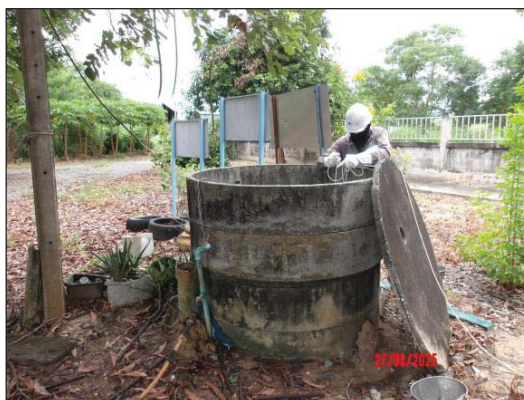
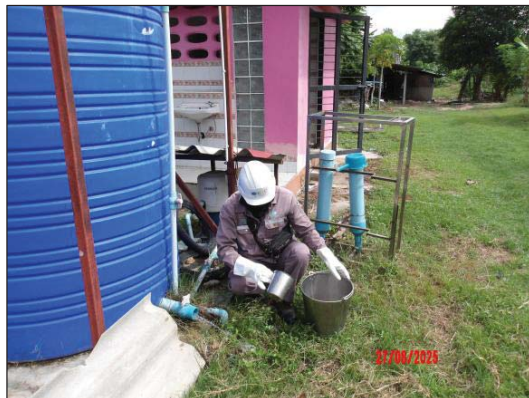
บริเวณพื้นที่โครงการด้านทิศตะวันตก (GW4)

บริเวณพื้นที่นิคมฯ ปิ่นทอง โครงการ 3 (GW5)

บริเวณชุมชนห้วยสะพาน (GW6)
รูปที่ 3.5 การเก็บตัวอย่างคุณภาพน้ำใต้ดิน (ต่อ)

บริเวณโรงเรียนบ้านวังค้อ (GW7)
รูปที่ 3.5 การเก็บตัวอย่างคุณภาพน้ำใต้ดิน (ต่อ)

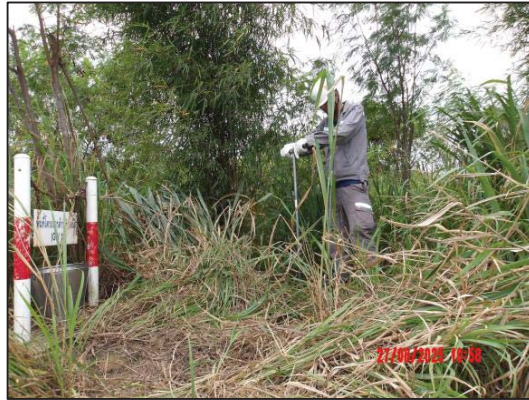
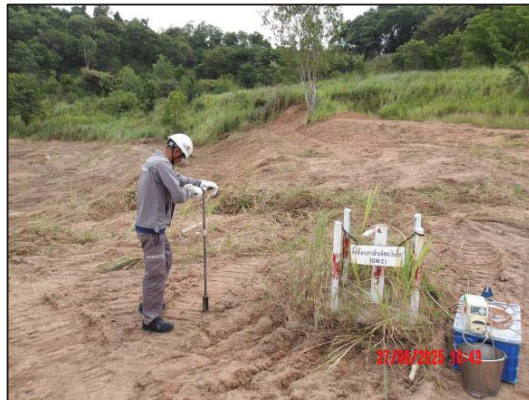
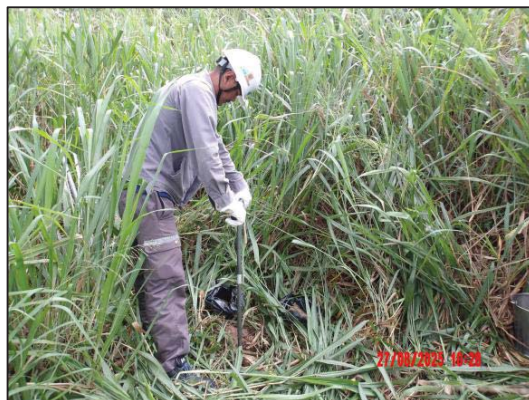
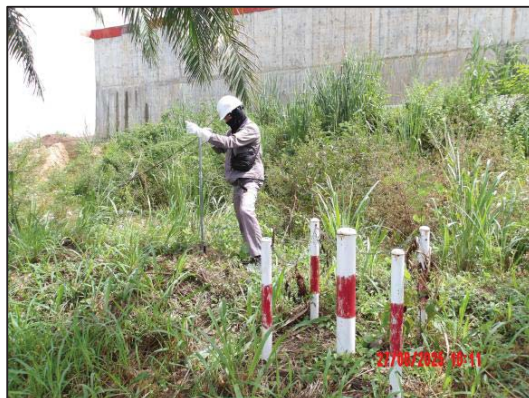
รูปที่ 3.8 การเก็บตัวอย่างคุณภาพดิน

บริเวณพื้นที่สีเขียวด้านทิศเหนือ (S1)

รูป บริเวณพื้นที่สีเขียวด้านทิศตะวันออก (S2)

บริเวณพื้นที่สีเขียวด้านทิศตะวันตก (S3)

บริเวณพื้นที่สีเขียวด้านทิศใต้ (S4)
