## ผลการปฏิบัติตามมาตรการป้องกันและแก้ไขผลกระทบสิ่งแวดล้อม

### 3.1 ผลการปฏิบัติตามมาตรการป้องกันและแก้ไขผลกระทบสิ่งแวดล้อม

โครงการโรงงานผลิตโพลีเอทิลีน (รายงานการเปลี่ยนแปลงรายละเอียดโครงการฯ ครั้งที่ 4) บริษัท พีทีที โกลบอล เคมิคอล จำกัด (มหาชน)

ระหว่างเดือนกรกฎาคม ถึงธันวาคม พ.ศ.2568

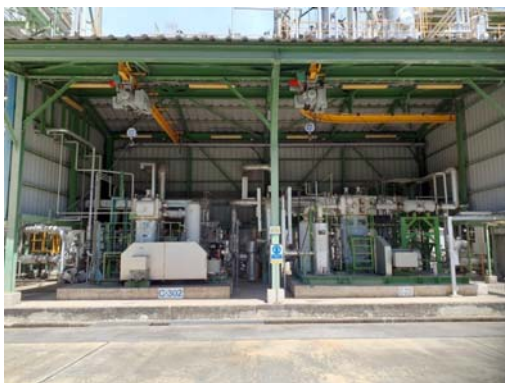
รูปที่ 3.1-4 Flash Gas Compressor (C-222)

4. ก๊าซที่เหลือจากการควบแน่นจากถังปฏิกิริยาโพลิเมอร์ไรเซชัน (ประกอบด้วย เอทิลีน และ เฮกเซน) ประมาณ 1.047 ตันต่อวัน (สูงสุดกรณีผลิตแบบอนุกรม) จะถูกส่งเข้า Flash Gas Compressor ก่อนที่จะส่งไปยังโรงงานผลิตสารโอเลฟินส์ ของบริษัทฯ ที่ตั้งอยู่ในอาณาเขตเดียวกันของบริษัทฯ เพื่อนำไปใช้เป็นเชื้อเพลิง	- หน่วยการผลิตโพลิเอทิลีน	- ก๊าซที่เหลือจากการควบแน่นจากถังปฏิกิริยาโพลิเมอร์ไรเซชัน ซึ่งประกอบด้วย เอทิลีน และ เฮกเซน ประมาณ 1.047 ตันต่อวัน (สูงสุดกรณีผลิตแบบอนุกรม) จะถูกส่งเข้า Flash Gas Compressor ก่อนที่จะส่งไปยังโครงการโรงงานผลิตสารโอเลฟินส์ ของบริษัทฯ ที่ตั้งอยู่ในอาณาเขตเดียวกันของบริษัทฯ เพื่อนำไปใช้	- ไม่มีปัญหาในการดำเนินการ	- รูปที่ 3.1-4 Flash Gas Compressor

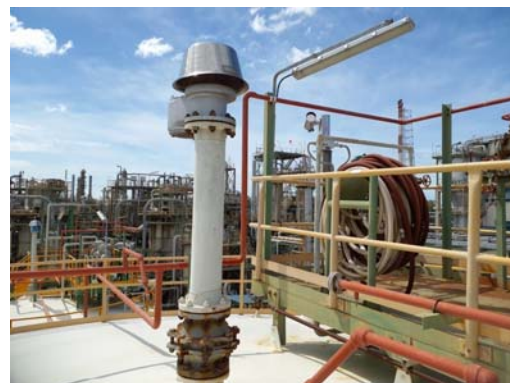
รูปที่ 3.1-5 ระบบที่รวบรวม Vent Gas

5. ติดตั้งระบบท่อรวบรวม Vent Gas ที่เกิดจากถังเก็บกักเฮกเซนส่งเข้าเครื่องควบแน่น เพื่อแยกเฮกเซนที่อาจปนเปื้อนมากับ Vent Gas และหมุนเวียนกลับเข้าถังเก็บกักเฮกเซนอีกครั้ง เพื่อเตรียมส่งเข้าหน่วยการผลิตต่อไป	- หน่วยการผลิตโพลีเอทิลีน	- โครงการดำเนินการติดตั้งระบบท่อรวบรวม Vent Gas บริเวณถังเก็บกักเฮกเซนส่งเข้าเครื่องควบแน่น เพื่อแยกเฮกเซนที่อาจปนเปื้อนมากับ Vent Gas และหมุนเวียนกลับเข้าถังเก็บกักเฮกเซนอีกครั้ง เพื่อเตรียมส่งเข้าหน่วยการผลิตต่อไป	- ไม่มีปัญหาในการดำเนินการ	- รูปที่ 3.1-5 ระบบท่อรวบรวม Vent Gas

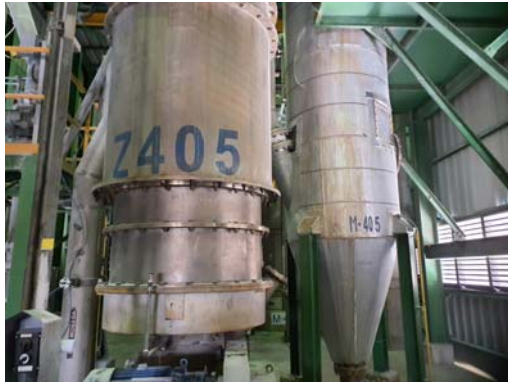
รูปที่ 3.1-6 ระบบดักฝุ่นแบบถุงกรอง  
(Bag Filter) (M-405)

6. ติดตั้งระบบดักฝุ่นแบบถุงกรอง (Bag Filter) ที่มีประสิทธิภาพในการดักฝุ่นได้สูงถึง ร้อยละ 99.7 เพื่อดักจับผงโพลิเมอร์ที่อาจปนมากับก๊าซไนโตรเจนที่ใช้ในการทำผงโพลิเมอร์ให้แห้งในส่วนแยกโพลิเมอร์	- หน่วยการผลิตโพลีเอทิลีน	- โครงการดำเนินการติดตั้งระบบดักฝุ่นแบบถุงกรอง (Bag Filter) ที่มีประสิทธิภาพในการดักฝุ่นได้สูงตามที่มาตรการกำหนด เพื่อดักจับผงโพลิเมอร์ที่อาจปนมากับก๊าซไนโตรเจน ที่ใช้ในการทำผงโพลิเมอร์ให้แห้งในส่วนแยกโพลิเมอร์ ทั้งนี้ โครงการดำเนินการตรวจสอบประสิทธิภาพในการดักฝุ่น ด้วยวิธีการเช็ค Pressure และซ่อมระบบดักฝุ่นเป็นประจำ	- ไม่มีปัญหาในการดำเนินการ	- รูปที่ 3.1-6 ระบบดักฝุ่นแบบถุงกรอง (Bag Filter) - ภาคผนวก ข.11 แผนการซ่อมบำรุง (Preventive Maintenance Program) ของเครื่องจักรและอุปกรณ์ ประจำปี พ.ศ.2568

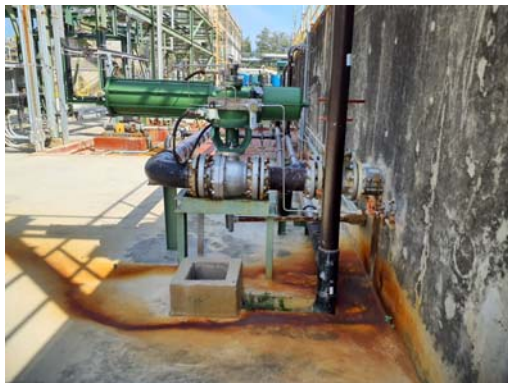
10. ตรวจสอบระบบวาล์วควบคุม (Control Valve) และอุปกรณ์ควบคุมอื่นๆ ของกระบวนการผลิตตาม Preventive Maintenance Program เพื่อให้อยู่ในสภาพที่ใช้งานได้อย่างมีประสิทธิภาพและไม่เกิดการรั่วไหล	- หน่วยการผลิตโพลีเอทิลีน	- โครงการมีการตรวจสอบระบบวาล์วควบคุม (Control Valve) และอุปกรณ์ควบคุมอื่นๆ ของกระบวนการผลิตตาม Preventive Maintenance Program ที่กำหนดไว้	- ไม่มีปัญหาในการดำเนินการ	- รูปที่ 3.1-8 Control Valve - ภาคผนวก ข.11 แผนการซ่อมบำรุง (Preventive Maintenance Program) ของเครื่องจักรและอุปกรณ์ ประจำปี พ.ศ.2568

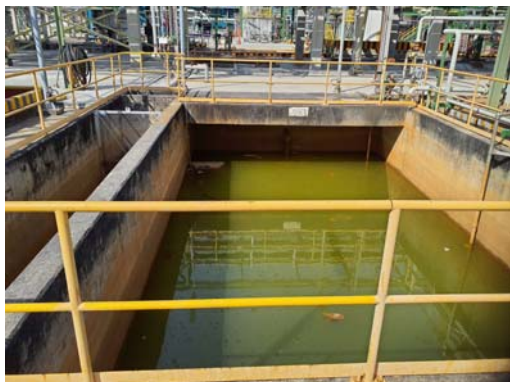
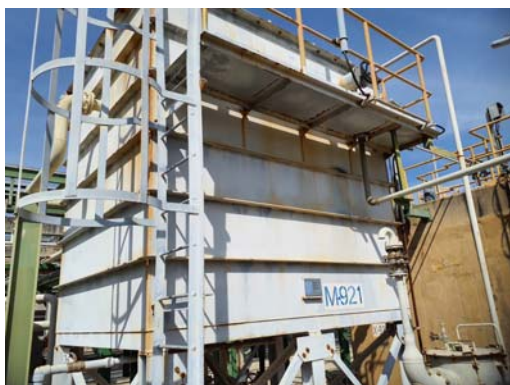
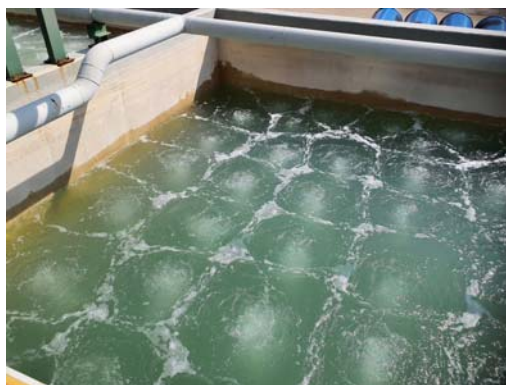
4. คุณภาพน้ำและระบบระบายน้ำ	1. การดำเนินโครงการจะทำให้เกิดน้ำทิ้งเกิดขึ้นในภาพรวมประมาณ 650.98 ลบ.ม./วัน ซึ่งมีรายละเอียดปริมาณและการจัดการน้ำทิ้งแต่ละแหล่งกำเนิดดังนี้	- พื้นที่โครงการ	- รายละเอียดปริมาณและการจัดการน้ำทิ้งแต่ละแหล่งกำเนิด ดังนี้ 1) น้ำทิ้งที่มีการปนเปื้อน เป็นน้ำทิ้งที่เกิดขึ้นจากบางแหล่งกำเนิดที่มีการปนเปื้อนสาร	- ไม่มีปัญหาในการดำเนินการ	- รูปที่ 3.1-11 ระบบบำบัดน้ำเสียขั้นต้น

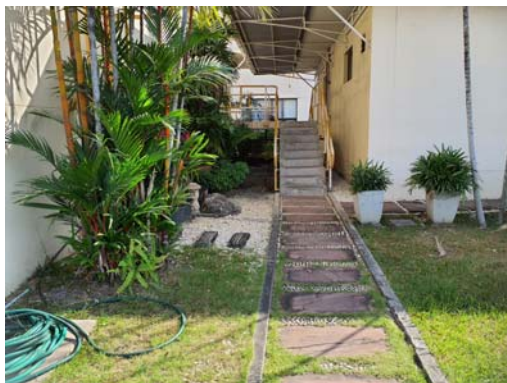
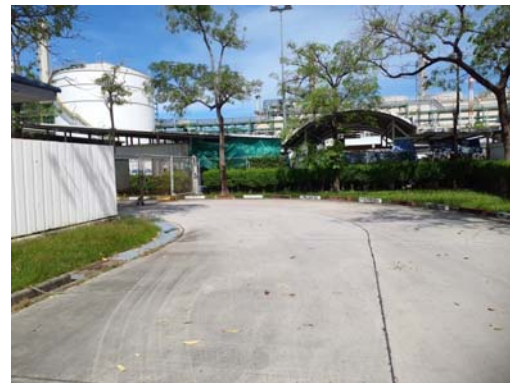
12. คุณทรียภาพ และทัศนียภาพ	1. โครงการผลิตโพลีเอทิลีน ตั้งอยู่ภายในขอบเขต พื้นที่เดียวกับ โครงการ โรงงานผลิตสาร โอเลฟินส์ รวมถึงโครงการหน่วยผลิตระบบ สาธารณูปการ ของบริษัท พีทีที โกลบอล เคมีคอล จำกัด (มหาชน) ซึ่งมีการจัดการภูมิ- สถาปัตย์ไว้อย่างเหมาะสม โดยมีพื้นที่สีเขียว ในความรับผิดชอบทั้งหมด 4.87 ไร่ หรือ คิดเป็น ร้อยละ 8.57 ของพื้นที่โครงการทั้งหมด โดยแบ่งเป็น 1) พื้นที่สีเขียวที่อยู่ในพื้นที่โครงการ 2.0 ไร่ หรือคิดเป็นร้อยละ 3.52 2) พื้นที่สีเขียวที่อยู่ในความรับผิดชอบของ โครงการ แต่อยู่ในพื้นที่ของโครงการโรงงาน โอเลฟินส์ 2.87 ไร่ หรือคิดเป็นร้อยละ 5.05	- พื้นที่โครงการ และพื้นที่ บริษัท พีทีที โกลบอล เคมีคอล จำกัด (มหาชน) สาขา 2	- ปัจจุบันโครงการฯ มีพื้นที่สีเขียวในความรับผิดชอบ ทั้งหมด 4.87 ไร่ หรือคิดเป็น ร้อยละ 8.57 ของพื้นที่ โครงการทั้งหมด โดยแบ่งเป็นพื้นที่สีเขียวที่อยู่ใน พื้นที่โครงการ 2.0 ไร่ หรือคิดเป็น ร้อยละ 3.52 ของ พื้นที่โครงการ และพื้นที่สีเขียวที่อยู่ในความ รับผิดชอบของโครงการ แต่อยู่ในพื้นที่ของโครงการ โรงงานผลิตสารโอเลฟินส์ 2.87 ไร่ หรือคิดเป็น ร้อยละ 5.05 ของพื้นที่โครงการ	- ไม่มีปัญหาใน การดำเนินการ	- รูปที่ 3.1-57 พื้นที่สีเขียว - ภาคผนวก ข.46 แผนผังพื้นที่สีเขียว

2. ปลูกรั้วต้นไม้เพิ่มเติมบริเวณพื้นที่สีเขียวที่อยู่ใน ความรับผิดชอบของโครงการ เพื่อให้มีความ หนาแน่นมากขึ้น	- พื้นที่โครงการ และพื้นที่ บริษัท พีทีที โกลบอล เคมีคอล จำกัด (มหาชน) สาขา 2	- โครงการปลูกรั้วต้นไม้เพิ่มเติม บริเวณแนวรั้วด้านทิศ ตะวันออกของโครงการ และทำการปลูกทดแทน กรณีมีการเสียหายบริเวณพื้นที่สีเขียวที่อยู่ในความ รับผิดชอบของโครงการ เพื่อให้มีความหนาแน่น มากขึ้น	- ไม่มีปัญหาใน การดำเนินการ	- รูปที่ 3.1-57 พื้นที่สีเขียว - ภาคผนวก ข.46 แผนผังพื้นที่สีเขียว
