รายงานผลการปฏิบัติตามมาตรการป้องกันและแก้ไขผลกระทบสิ่งแวดล้อม  
และมาตรการติดตามตรวจสอบผลกระทบสิ่งแวดล้อม  
(ระยะดำเนินการ)

## โครงการโรงงานผลิตล้ออูมิเนียมอัลลอย

ระหว่างเดือนกรกฎาคม - ธันวาคม 2568

ตั้งอยู่ในนิคมอุตสาหกรรมอมตะซิตี้ ระยอง ตำบลมาบยางพร  
อำเภอปลวกแดง จังหวัดระยอง

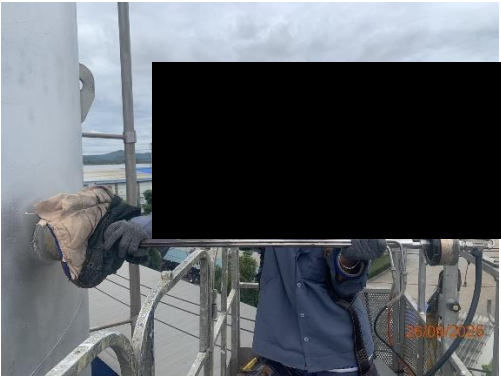
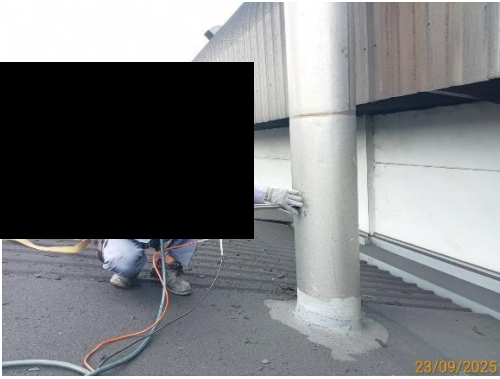
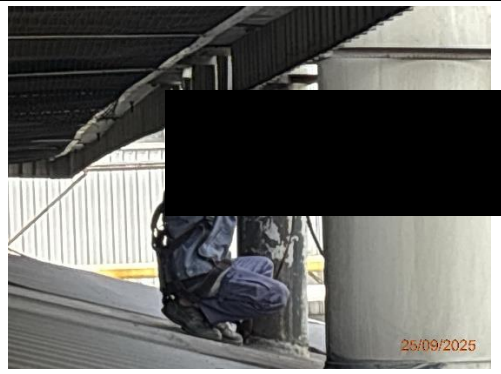
<p>ปล่องเตาหลอม/เตาหลอม</p>	<p>ปล่องหม้อไอน้ำ/หม้อไอน้ำ No.1</p>

<p>ปล่องหม้อไอน้ำ/หม้อไอน้ำ No.2</p>	<p>ปล่องเตาอบ/เตาอบชุบแข็ง No.1</p>

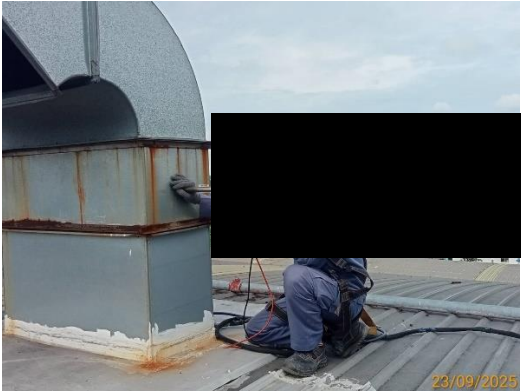
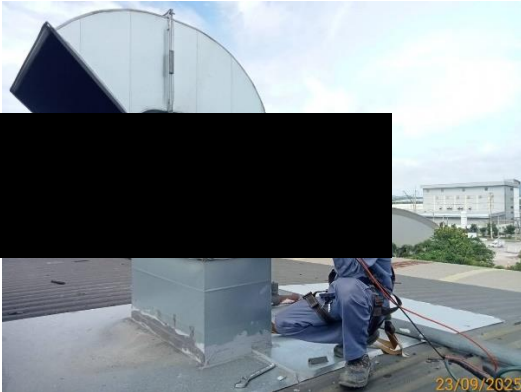
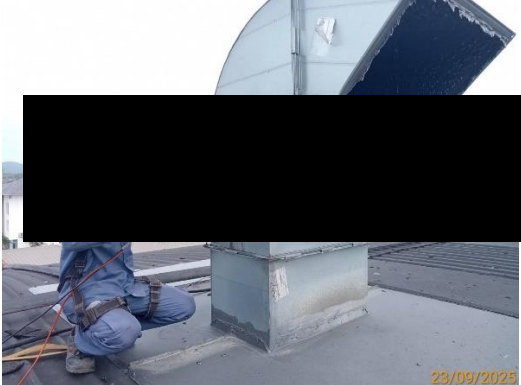
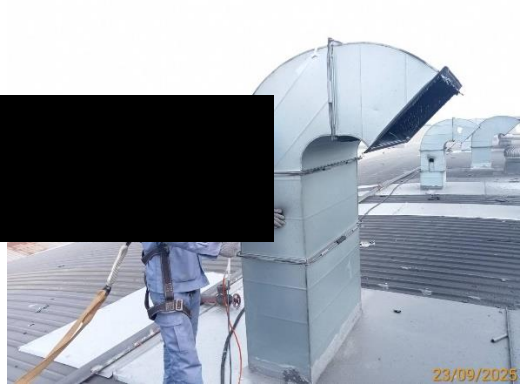
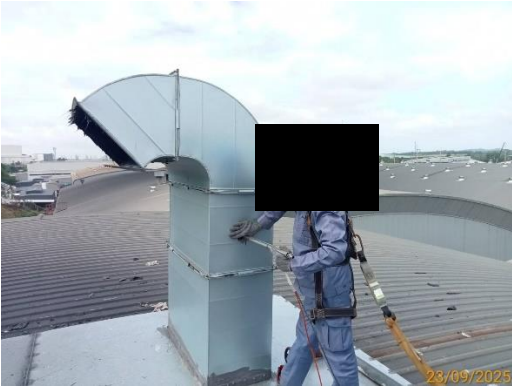
<p>ปล่องห้องพ่นสีน้ำ/ห้องพ่นสีน้ำ No.6</p>	
<p>รูปที่ 3.4-1 (ต่อ) การตรวจวัดคุณภาพอากาศจากปล่องระบาย</p>

<p>ปล่องห้องพ่นสีน้ำ/ห้องพ่นสีน้ำ No.2</p>	<p>ปล่องห้องพ่นสีน้ำ/ห้องพ่นสีน้ำ No.3</p>

<p>ปล่องห้องพ่นสีน้ำ/ห้องพ่นสีน้ำ No.4</p>	<p>ปล่องห้องพ่นสีน้ำ/ห้องพ่นสีน้ำ No.5</p>

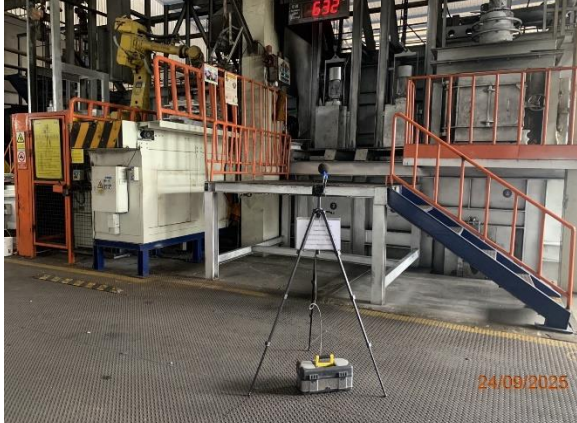
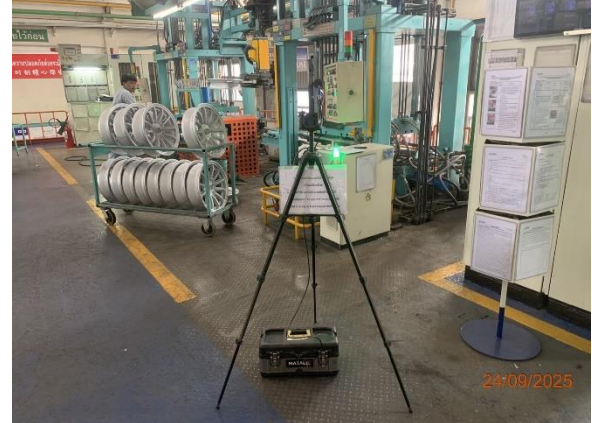
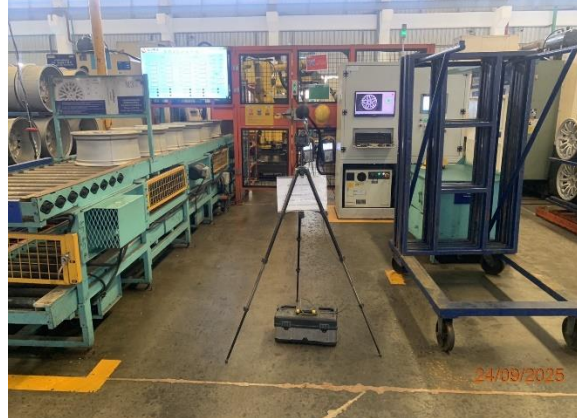
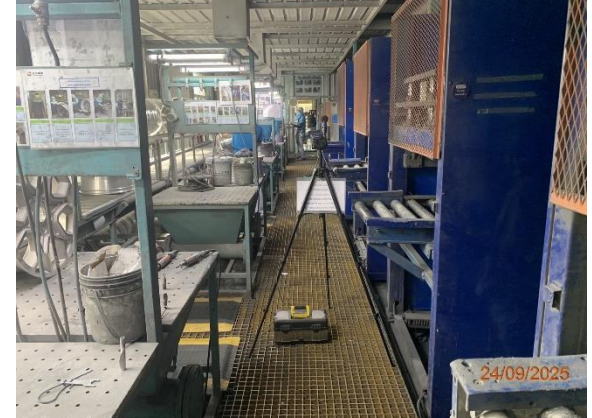
<p>บริเวณพื้นที่กระบวนการหลอม</p>	<p>บริเวณเครื่องขึ้นรูปอลูมิเนียม</p>

<p>บริเวณเครื่องกลึง CNC</p>	<p>บริเวณขัดละเอียดในอาคารพ่นสี</p>
<p>รูปที่ 3.4-8 การตรวจวัดระดับเสียงในสถานประกอบการ</p>

การตรวจวัดระดับเสียงในสถานประกอบการ จำนวน 4 สถานี ได้แก่ บริเวณพื้นที่กระบวนการหลอม บริเวณเครื่องขึ้นรูปลูมิเนียม บริเวณเครื่องกลึง CNC และบริเวณขัดละเอียดในอาคารพ่นสี ผลการตรวจวัดระหว่างปี 2566-2568 พบว่า ส่วนใหญ่มีค่าอยู่ในเกณฑ์มาตรฐานตามประกาศกระทรวงอุตสาหกรรม เรื่อง มาตรการคุ้มครองความปลอดภัยในการประกอบกิจการโรงงานเกี่ยวกับสถานะแวดล้อมในการทำงาน พ.ศ. 2546 ยกเว้นบริเวณเครื่องขึ้นรูปลูมิเนียมและบริเวณขัดละเอียดในอาคารพ่นสี ในบางครั้งมีค่า Leq 8 hr เกินเกณฑ์มาตรฐานกำหนด เมื่อเปรียบเทียบผลการตรวจวัดในช่วงที่ผ่านมา ปี 2566-2568 พบว่า ระดับเสียงมีแนวโน้มไม่คงที่โดยมีการเปลี่ยนแปลงขึ้น-ลงบ้างเล็กน้อย การเปรียบเทียบผลการตรวจวัดแสดงดังตารางที่ 4.7-1 และกราฟเปรียบเทียบผลการตรวจวัดแสดงดังรูปที่ 4.7-1

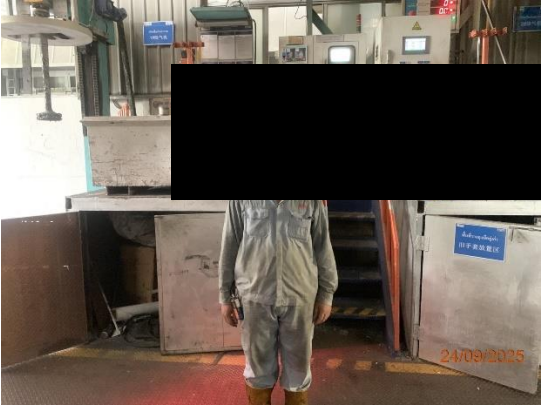
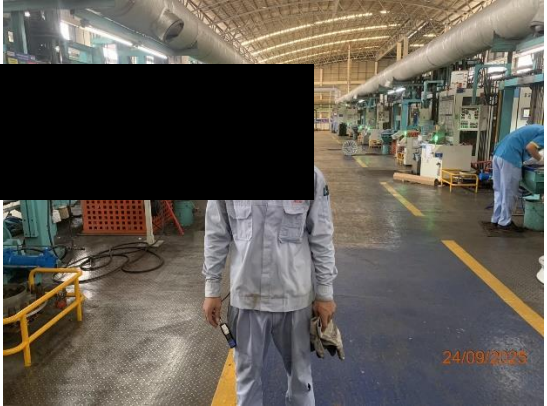
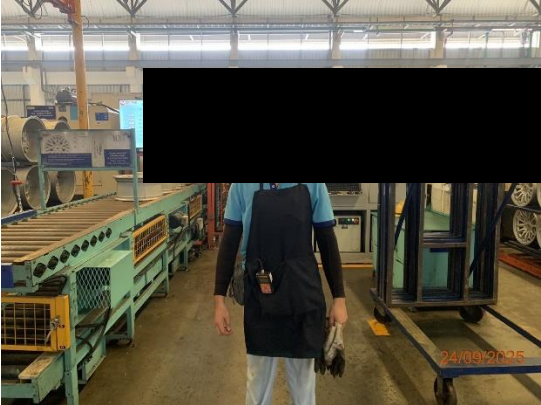
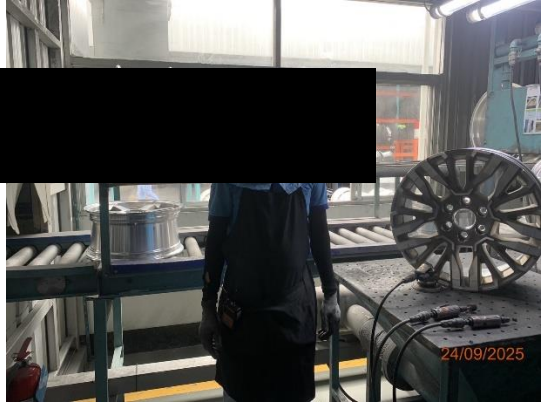
บริเวณพื้นที่กระบวนการหลอม	บริเวณเครื่องขึ้นรูปอลูมิเนียม

บริเวณเครื่องกลึง CNC	บริเวณขัดละเอียดในอาคารพ่นสี
รูปที่ 3.4-9 การตรวจวัดระดับเสียงที่บุคคลสัมผัส

จากผลการตรวจวัดระดับเสียงที่บุคคลสัมผัส (Noise Dose) บริเวณที่มีระดับเสียงดังเกินกว่า 85 เดซิเบล (เอ) จำนวน 4 ตำแหน่งตรวจวัด ได้แก่ บริเวณพื้นที่กระบวนการหลอม บริเวณเครื่องขึ้นรูปอลูมิเนียม บริเวณเครื่องกลึง CNC และบริเวณขัดละเอียดในอาคารพ่นสี ผลการตรวจวัดระหว่างปี 2566-2568 พบว่า ค่า TWA และ Lmax ส่วนใหญ่มีค่าอยู่ในเกณฑ์มาตรฐานตามประกาศกรมสวัสดิการและคุ้มครองแรงงาน เรื่อง มาตรฐานระดับเสียงที่ยอมให้ลูกจ้างได้รับเฉลี่ยตลอดระยะเวลาการทำงานในแต่ละวัน พ.ศ. 2561 กฎกระทรวง (กระทรวงแรงงาน) กำหนดมาตรฐานในการบริหาร จัดการ และดำเนินการด้านความปลอดภัย อาชีวอนามัย และสภาพแวดล้อมในการทำงานเกี่ยวกับความร้อน แสงสว่าง และเสียง พ.ศ. 2559 และค่า Dose ส่วนใหญ่ มีค่าอยู่ในเกณฑ์มาตรฐาน American Conference of Governmental Industrial Hygienists; ACGIH ยกเว้นการตรวจวัดในบางครั้งมีค่า TWA และ Dose เกินเกณฑ์มาตรฐานกำหนด เมื่อเปรียบเทียบผลการตรวจวัดในช่วงที่ผ่านมามีปี 2566-2568 พบว่า ระดับเสียงที่บุคคลสัมผัส (Noise Dose) มีแนวโน้มไม่คงที่ การเปรียบเทียบผลการตรวจวัดแสดงดังตารางที่ 4.8-1 และกราฟเปรียบเทียบผลการตรวจวัดแสดงดังรูปที่ 4.8-1

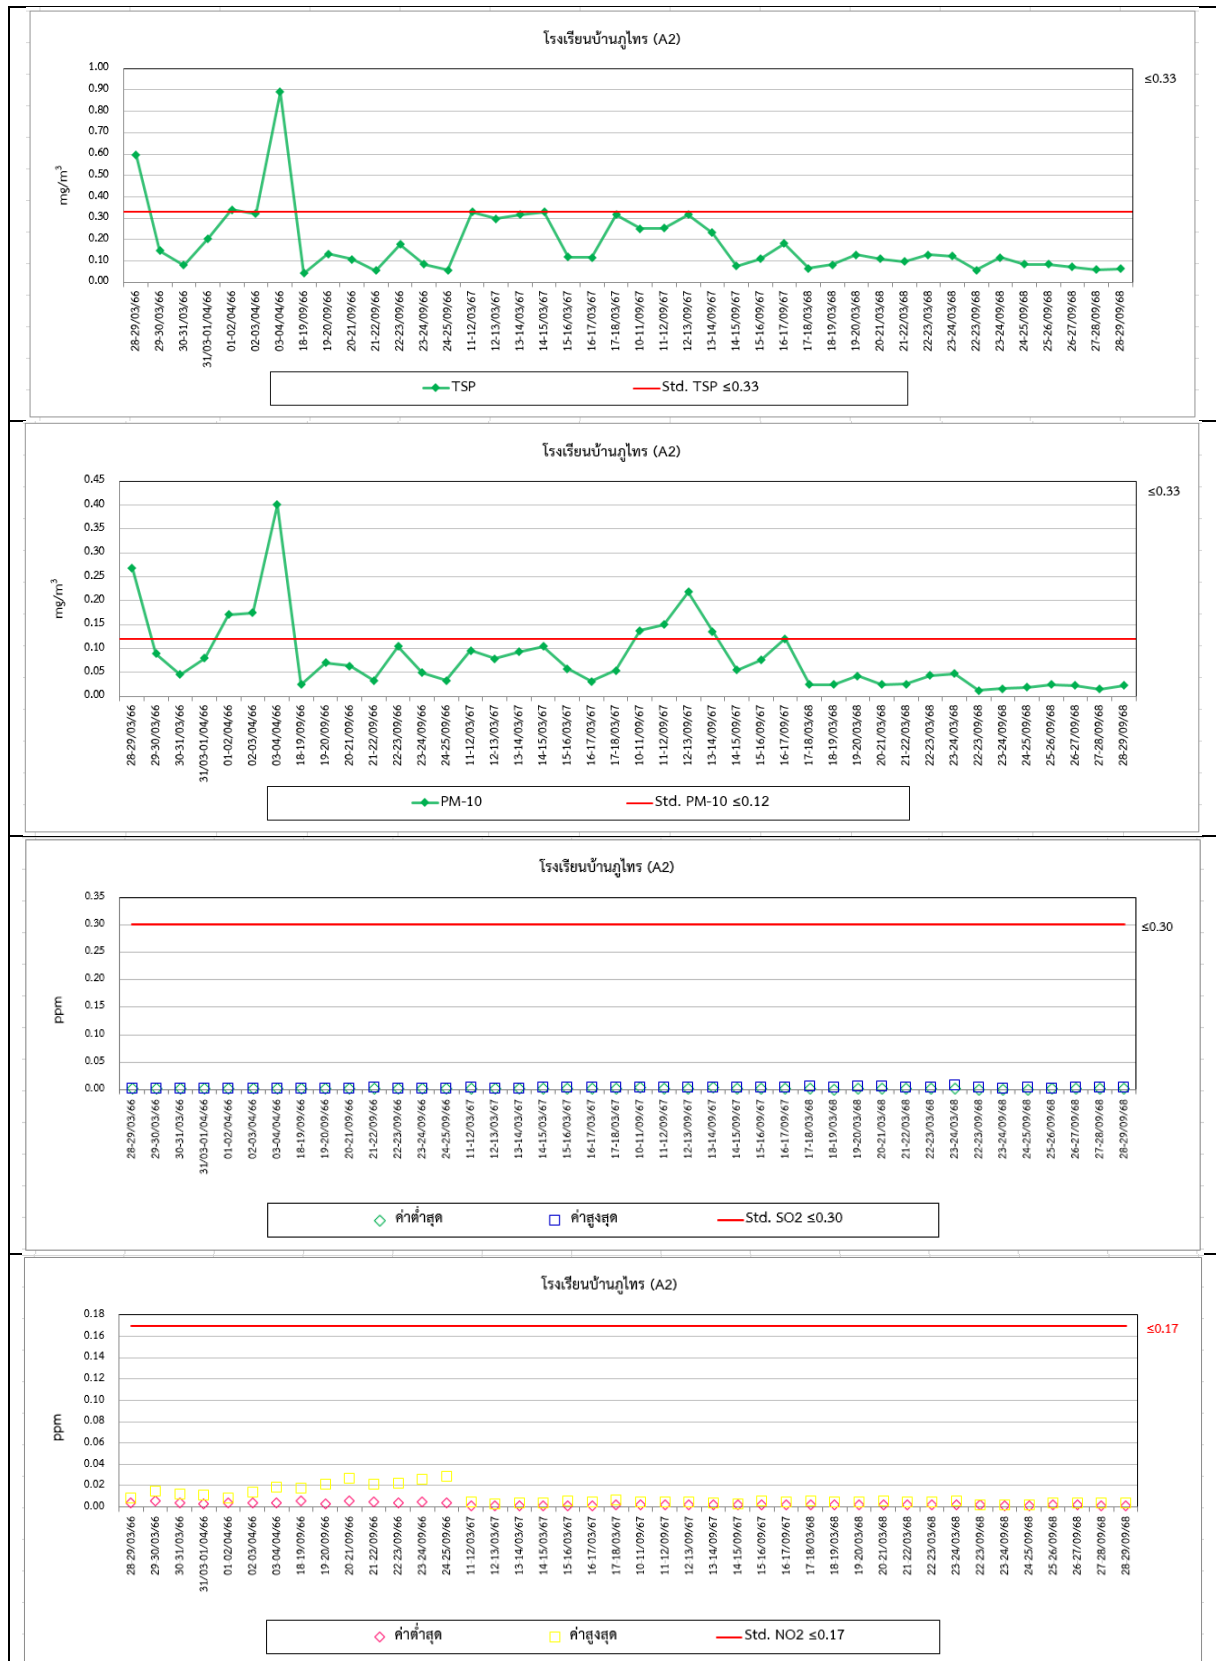
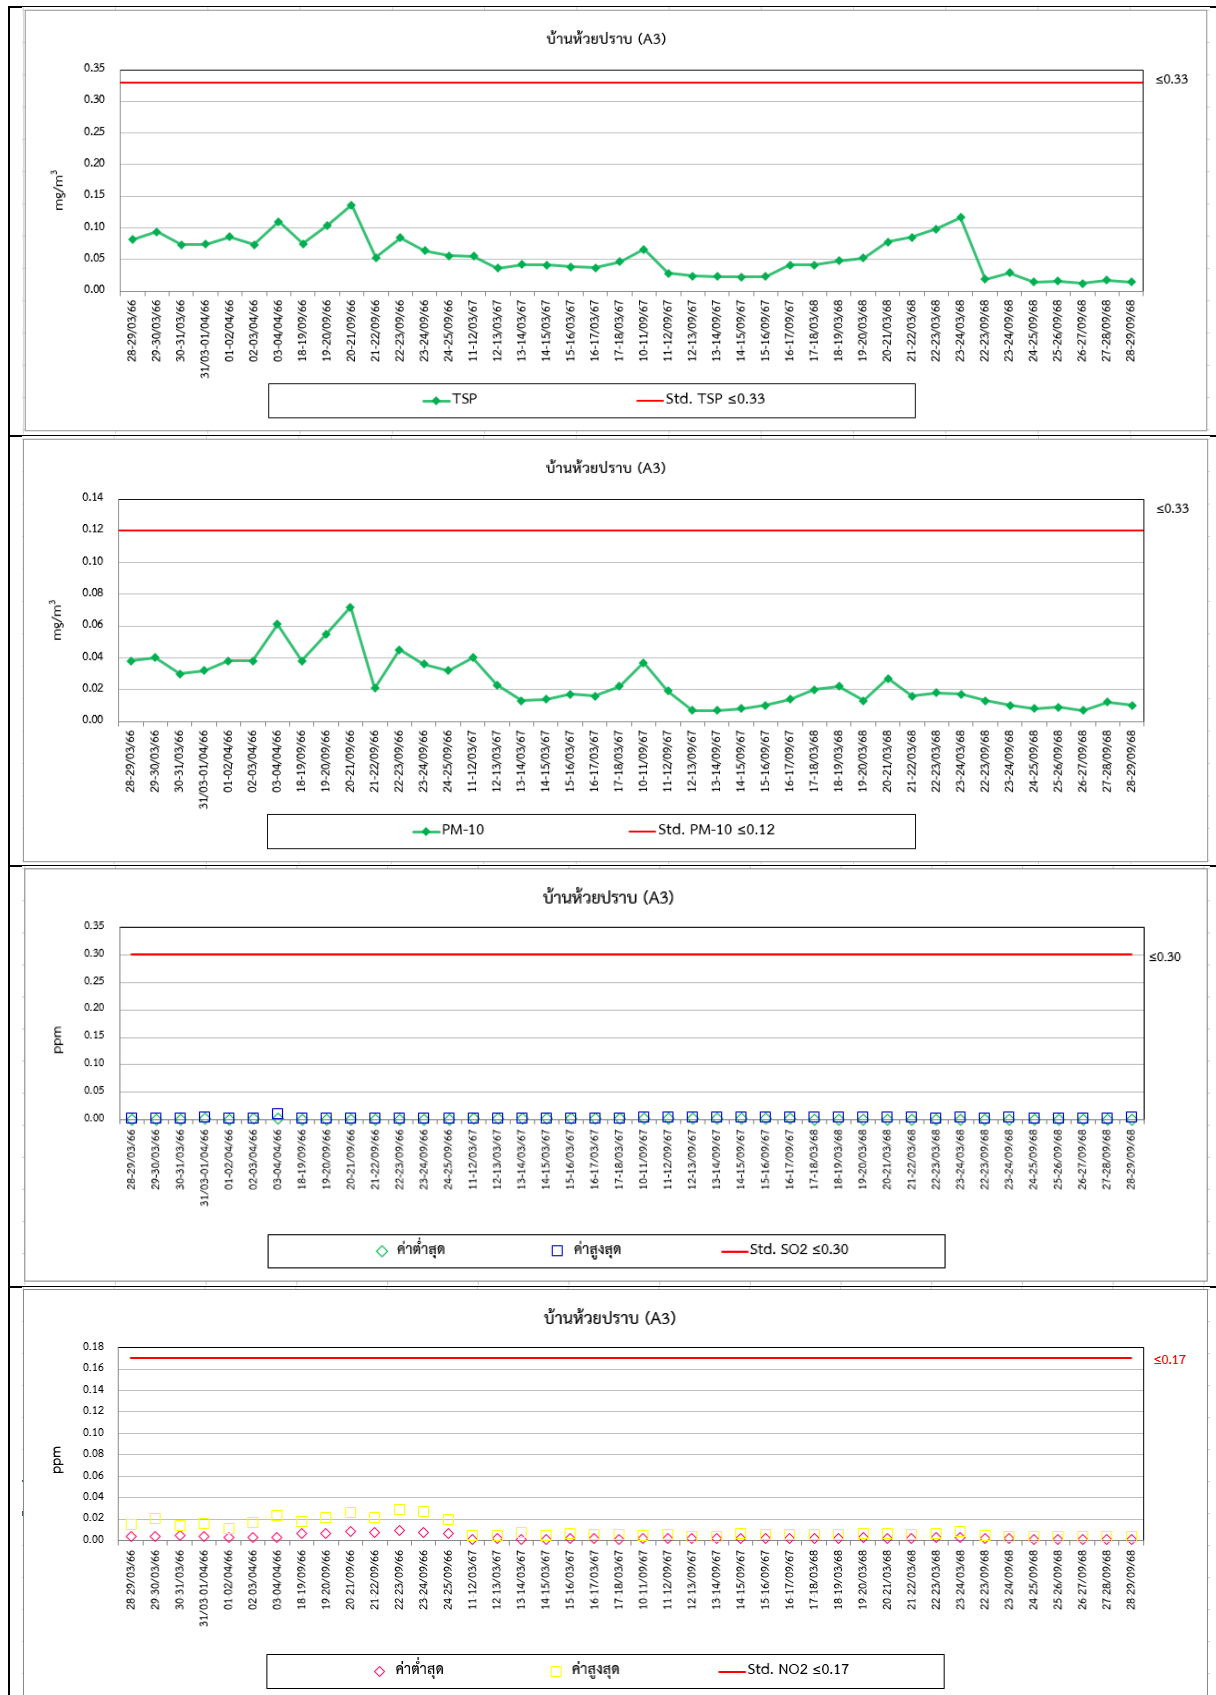
รูปที่ 4.2-1 (ต่อ) กราฟเปรียบเทียบผลการตรวจวัดคุณภาพอากาศในบรรยากาศ ระหว่างปี 2566-2568

การตรวจวัดคุณภาพอากาศในบรรยากาศทั่วไป จำนวน 4 สถานี ได้แก่ บ้านห้วยไช้เนา โรงเรียนบ้านภูไท บ้านห้วยปราบ และโรงเรียนบ้านมาบยางพร ผลการตรวจวัดในช่วงที่ผ่านมาระหว่างปี 2566- 2568 พบว่า ปริมาณ TSP และ PM-10 ส่วนใหญ่มีค่าอยู่ในเกณฑ์มาตรฐานกำหนดตามประกาศคณะกรรมการสิ่งแวดล้อมแห่งชาติ ฉบับที่ 10 (พ.ศ. 2538) และฉบับที่ 24 (พ.ศ. 2547) เรื่องกำหนดมาตรฐานคุณภาพอากาศในบรรยากาศโดยทั่วไป ยกเว้นบริเวณโรงเรียนบ้านภูไทบางช่วงที่ตรวจวัดมีค่าเกินเกณฑ์มาตรฐานกำหนดเนื่องจากมีกิจกรรมก่อสร้างถนนบริเวณด้านหน้าโรงเรียน ทำให้ปริมาณฝุ่นละอองมีค่าสูงขึ้น ปริมาณ SO<sub>2</sub> 1 ชั่วโมง มีค่าอยู่ในเกณฑ์มาตรฐานตามประกาศคณะกรรมการสิ่งแวดล้อมแห่งชาติ ฉบับที่ 12 (พ.ศ. 2538) และฉบับที่ 21 (พ.ศ. 2544) เรื่องกำหนดมาตรฐานค่าก๊าซซัลเฟอร์ไดออกไซด์ในบรรยากาศโดยทั่วไป ในเวลา 1 ชั่วโมง และปริมาณ NO<sub>2</sub> มีค่าอยู่ในเกณฑ์มาตรฐานกำหนดตามประกาศคณะกรรมการสิ่งแวดล้อมแห่งชาติ ฉบับที่ 33 (พ.ศ. 2552) เรื่องกำหนดมาตรฐานค่าก๊าซไนโตรเจนไดออกไซด์ในบรรยากาศโดยทั่วไป และเมื่อเปรียบเทียบผลการตรวจวัดในช่วงที่ผ่านมา ปี 2566-2568 พบว่า ปริมาณมลสารมีแนวโน้มไม่คงที่ การเปรียบเทียบผลการตรวจวัดดังตารางที่ 4.2-1 และกราฟเปรียบเทียบดังรูปที่ 4.2-1

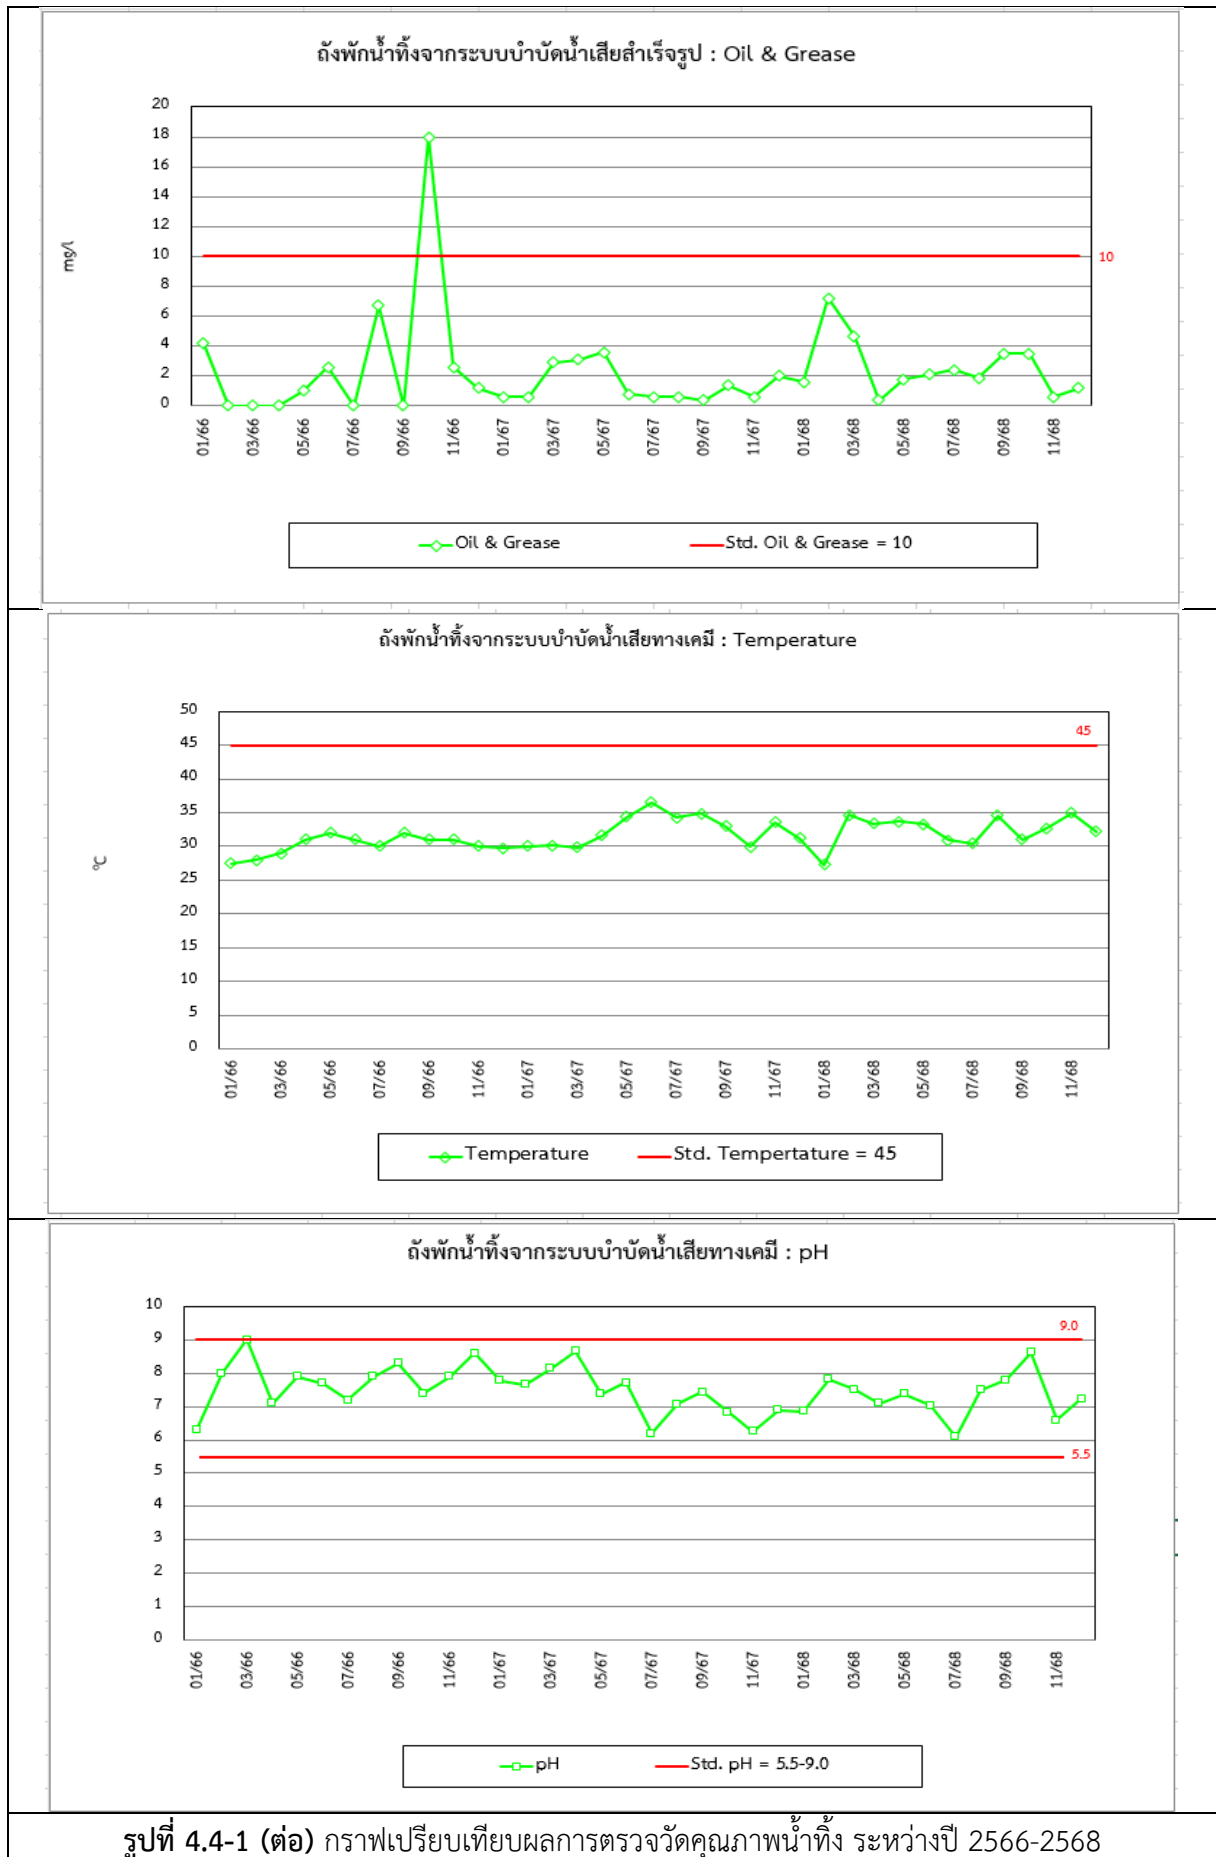
การตรวจวัดคุณภาพน้ำทิ้ง จำนวน 2 ตำแหน่งตรวจวัด ได้แก่ บริเวณถังพักน้ำทิ้งจากระบบบำบัดน้ำเสียสำเร็จรูป และถังพักน้ำทิ้งจากระบบบำบัดน้ำเสียทางเคมี ผลการตรวจวัดระหว่างปี 2566-2568 พบว่าส่วนใหญ่มีค่าอยู่ในเกณฑ์มาตรฐานตามประกาศการนิคมอุตสาหกรรมแห่งประเทศไทย ที่ 76/2560 และที่ 029/2567 เรื่อง กำหนดมาตรฐานทั่วไปในการระบายน้ำเสียลงสู่ระบบบำบัดน้ำเสียส่วนกลางในนิคมอุตสาหกรรม ยกเว้นปริมาณ Oil & Grease บริเวณถังพักน้ำทิ้งจากระบบบำบัดน้ำเสียสำเร็จรูปวันที่ 1 ตุลาคม 2566 มีค่าเกินเกณฑ์มาตรฐานกำหนด อาจเนื่องจากบริเวณดังกล่าวรองรับน้ำเสียจากโรงอาหารและสำนักงาน ซึ่งทำให้มีค่าน้ำมันสูงและเมื่อเปรียบเทียบผลการตรวจวัดในช่วงที่ผ่านมา ปี 2566-2568 พบว่ามีแนวโน้มไม่คงที่โดยมีการเปลี่ยนแปลงขึ้น-ลง การเปรียบเทียบผลการตรวจวัดแสดงดังตารางที่ 4.4-1 และกราฟเปรียบเทียบผลการตรวจวัดแสดงดังรูปที่ 4.4-1
