การปฏิบัติตามมาตรการป้องกันและ  
แก้ไขผลกระทบสิ่งแวดล้อม

### 2.1 ผลการปฏิบัติตามมาตรการป้องกันและแก้ไขผลกระทบสิ่งแวดล้อม

ฉบับประจำปีเดือนกรกฎาคม - ธันวาคม พ.ศ. 2568

โครงการโรงงานผลิตเอทานอล (ครั้งที่ 1) บริษัท ไทยรุ่งเรืองพลังงาน จำกัด ประจำเดือนกรกฎาคม - ธันวาคม พ.ศ. 2568

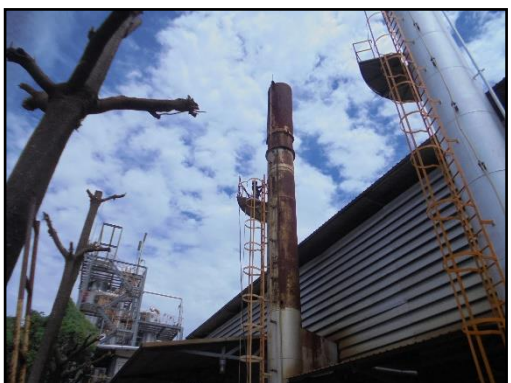
รูปที่ 2-1 ปล่องระบายอากาศของหม้อน้ำ ขนาด 20 ตัน

| ผลกระทบสิ่งแวดล้อม | มาตรการป้องกัน และแก้ไขผลกระทบสิ่งแวดล้อม | ผลการปฏิบัติตามมาตรการฯ | ปัญหา อุปสรรค และ<br>แนวทางแก้ไข | เอกสารอ้างอิง |
|---|---|---|---|---|
| <b>1. คุณภาพอากาศ</b><br><b>1.1 การระบายมลพิษ</b><br><b>ออกจากปล่อง</b> | <p>- ควบคุมการระบายสารมลพิษทางอากาศจากปล่องระบายอากาศของหม้อน้ำ (Boiler) ขนาด 20 ตัน/ชั่วโมง จำนวน 3 ชุด และเครื่องกำเนิดไฟฟ้า (Gas Engine Generator) จำนวน 3 ชุด และหม้อน้ำ ขนาด 2 ตัน/ชั่วโมง ดังนี้</p> <p>1) หม้อน้ำ ขนาด 20 ตัน/ชั่วโมง</p> <ul style="list-style-type: none"> <li>● TSP ไม่เกิน 14 mg/m<sup>3</sup> มีอัตราการระบาย 0.07 กรัม/วินาที/ปล่อง และกรณีใช้น้ำมันเตา ไม่เกิน 152 mg/m<sup>3</sup> มีอัตราการระบาย 0.79 กรัม/วินาที/ปล่อง</li> <li>● NO<sub>x</sub> ไม่เกิน 32 ppm มีอัตราการระบาย 0.31 กรัม/วินาที/ปล่อง และกรณีใช้น้ำมันเตา ไม่เกิน 97 ppm มีอัตราการระบาย 0.94 กรัม/วินาที/ปล่อง</li> <li>● SO<sub>2</sub> ไม่เกิน 24 ppm มีอัตราการระบาย 0.33 กรัม/วินาที/ปล่อง และกรณีใช้น้ำมันเตา ไม่เกิน 780 ppm มีอัตราการระบาย 10.58 กรัม/วินาที/ปล่อง</li> <li>● H<sub>2</sub>S ไม่เกิน 6 ppm มีอัตราการระบาย 0.04 กรัม/วินาที/ปล่อง</li> </ul> <p>อ้างอิงที่ สภาวะมาตรฐาน อุณหภูมิ 25 องศาเซลเซียส ความดัน 1 บรรยากาศ ที่สภาวะแห้ง โดยมีปริมาตรอากาศส่วนเกินในการเผาไหม้ (% excess air ) ร้อยละ 50 หรือมีปริมาตรอากาศเสียที่ออกซิเจนส่วนเกิน (% excess oxygen) ร้อยละ 7</p> | <p>- โครงการได้ดำเนินการติดตามตรวจสอบคุณภาพอากาศจากปล่องระบาย จำนวน 6 ปล่อง ได้แก่ ปล่องระบายอากาศของหม้อน้ำ ขนาด 20 ตัน จำนวน 3 ปล่อง และปล่องเครื่องกำเนิดไฟฟ้า (Gas Engine Generator) จำนวน 3 ปล่อง ประจำเดือนกรกฎาคม - ธันวาคม พ.ศ. 2568 ซึ่งผลการติดตามตรวจสอบมีรายละเอียดดังนี้</p> <p><b>1.1. ปล่องระบายหม้อน้ำขนาด 20 ตัน No1.</b></p> <p>TSP มีค่าเท่ากับ 0.13 mg/m<sup>3</sup> อัตราการระบาย 0.001 g/s<br/> NO<sub>x</sub> มีค่าเท่ากับ 5.85 ppm อัตราการระบาย 0.064 g/s<br/> SO<sub>2</sub> มีค่าเท่ากับ 20.39 ppm อัตราการระบาย 0.310 g/s<br/> H<sub>2</sub>S มีค่าเท่ากับ &lt;6.00 ppm อัตราการระบาย 0.001 g/s</p> <p><b>1.2. ปล่องระบายหม้อน้ำขนาด 20 ตัน No2.</b></p> <p>TSP มีค่าเท่ากับ 3.45 mg/m<sup>3</sup> อัตราการระบาย 0.019 g/s<br/> NO<sub>x</sub> มีค่าเท่ากับ 3.29 ppm อัตราการระบาย 0.033 g/s<br/> SO<sub>2</sub> มีค่าเท่ากับ 22.33 ppm อัตราการระบาย 0.315 g/s<br/> H<sub>2</sub>S มีค่าเท่ากับ &lt;6.00 ppm อัตราการระบาย 0.001 g/s</p> <p><b>1.3. ปล่องระบายหม้อน้ำขนาด 20 ตัน No3.</b></p> <p>TSP มีค่าเท่ากับ 3.49 mg/m<sup>3</sup> อัตราการระบาย 0.020 g/s<br/> NO<sub>x</sub> มีค่าเท่ากับ &lt;1.06 ppm อัตราการระบาย 0.011 g/s<br/> SO<sub>2</sub> มีค่าเท่ากับ 21.43 ppm อัตราการระบาย 0.314 g/s<br/> H<sub>2</sub>S มีค่าเท่ากับ 4.28 ppm อัตราการระบาย 0.033 g/s</p> | ไม่มี | ภาคผนวก ก-2<br>รูปที่ 2-1 |

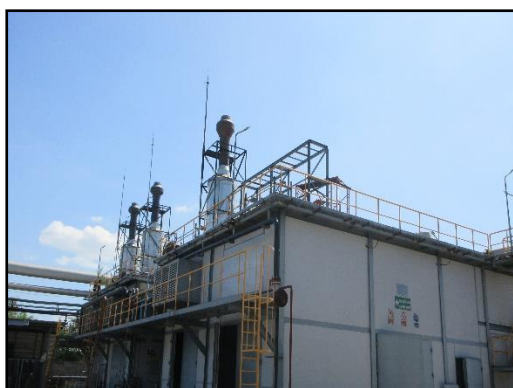
รูปที่ 2-2 ปล่องเครื่องกำเนิดไฟฟ้า (Gas Engine Generator)

| ผลกระทบสิ่งแวดล้อม | มาตรการป้องกัน และแก้ไขผลกระทบสิ่งแวดล้อม | ผลการปฏิบัติตามมาตรการฯ | ปัญหา อุปสรรค และแนวทางแก้ไข | เอกสารอ้างอิง |
|---|---|---|---|---|
| <b>1.1 การระบายมลพิษออกจากปล่อง (ต่อ)</b> | <p>2) เครื่องกำเนิดไฟฟ้า (Gas Engine Generator)</p> <ul style="list-style-type: none"> <li>TSP ไม่เกิน <math>9 \text{ mg/m}^3</math> อัตราการระบาย 0.01 กรัม/วินาที/ปล่อง</li> <li><math>\text{NO}_x</math> ไม่เกิน 21 ppm อัตราการระบาย 0.06 กรัม/วินาที/ปล่อง</li> <li><math>\text{SO}_2</math> ไม่เกิน 16 ppm อัตราการระบาย 0.06 กรัม/วินาที/ปล่อง</li> <li><math>\text{H}_2\text{S}</math> ไม่เกิน 6 ppm อัตราการระบาย 0.01 กรัม/วินาที/ปล่อง</li> </ul> <p>3) หม้อน้ำ ขนาด 2 ตัน/ชั่วโมง</p> <ul style="list-style-type: none"> <li>TSP ไม่เกิน <math>155 \text{ mg/m}^3</math> อัตราการระบาย 0.08 กรัม/วินาที/ปล่อง</li> <li><math>\text{NO}_x</math> ไม่เกิน 98 ppm อัตราการระบาย 0.09 กรัม/วินาที/ปล่อง</li> <li><math>\text{SO}_2</math> ไม่เกิน 853 ppm อัตราการระบาย 1.14 กรัม/วินาที/ปล่อง</li> </ul> <p>อ้างอิงที่สภาวะมาตรฐานอุณหภูมิ 25 องศาเซลเซียส ความดัน 1 บรรยากาศ ที่สภาวะแห้ง โดยมีปริมาตรอากาศส่วนเกินในการเผาไหม้ (% excess air) ร้อยละ 50 หรือปริมาตรอากาศเสียที่ออกซิเจนส่วนเกิน (% excess oxygen) ร้อยละ 7</p> | <p><b>2.1. ปล่องเครื่องกำเนิดไฟฟ้า (Gas Engine Generator) No1.</b></p> <p>TSP มีค่าเท่ากับ <math>1.52 \text{ mg/m}^3</math> อัตราการระบาย <math>0.006 \text{ g/s}</math></p> <p><math>\text{NO}_x</math> มีค่าเท่ากับ 4.13 ppm อัตราการระบาย <math>0.031 \text{ g/s}</math></p> <p><math>\text{SO}_2</math> มีค่าเท่ากับ 1.64 ppm อัตราการระบาย <math>0.017 \text{ g/s}</math></p> <p><math>\text{H}_2\text{S}</math> มีค่าเท่ากับ <math>&lt;6.00 \text{ ppm}</math> อัตราการระบาย <math>0.001 \text{ g/s}</math></p> <p><b>2.2 ปล่องเครื่องกำเนิดไฟฟ้า (Gas Engine Generator) No2.</b></p> <p>TSP มีค่าเท่ากับ <math>0.06 \text{ mg/m}^3</math> อัตราการระบาย <math>0.0002 \text{ g/s}</math></p> <p><math>\text{NO}_x</math> มีค่าเท่ากับ <math>&lt;1.06 \text{ ppm}</math> อัตราการระบาย <math>0.008 \text{ g/s}</math></p> <p><math>\text{SO}_2</math> มีค่าเท่ากับ 1.54 ppm อัตราการระบาย <math>0.016 \text{ g/s}</math></p> <p><math>\text{H}_2\text{S}</math> มีค่าเท่ากับ <math>&lt;6.00 \text{ ppm}</math> อัตราการระบาย <math>0.001 \text{ g/s}</math></p> <p><b>2.3 ปล่องเครื่องกำเนิดไฟฟ้า (Gas Engine Generator) No3.</b></p> <p>TSP มีค่าเท่ากับ <math>0.12 \text{ mg/m}^3</math> อัตราการระบาย <math>0.0005 \text{ g/s}</math></p> <p><math>\text{NO}_x</math> มีค่าเท่ากับ <math>&lt;1.06 \text{ ppm}</math> อัตราการระบาย <math>0.008 \text{ g/s}</math></p> <p><math>\text{SO}_2</math> มีค่าเท่ากับ 1.54 ppm อัตราการระบาย <math>0.016 \text{ g/s}</math></p> <p><math>\text{H}_2\text{S}</math> มีค่าเท่ากับ <math>&lt;6.00 \text{ ppm}</math> อัตราการระบาย <math>0.001 \text{ g/s}</math></p> <p><b>3. ปล่องระบายของหม้อน้ำ ขนาด 2 ตัน</b></p> <p>สำหรับปล่องระบายของหม้อน้ำ ขนาด 2 ตัน โครงการได้ทำการแจ้งหยุดใช้หม้อน้ำ ขนาด 2 ตัน ตั้งแต่เมษายน 2564 จนถึงปัจจุบัน จึงทำให้ไม่มีการตรวจวัดคุณภาพอากาศจากปล่อง หม้อน้ำ ขนาด 2 ตัน</p> | ไม่มี | ภาคผนวก ก-2<br>รูปที่ 2-2<br>รูปที่ 2-3 |

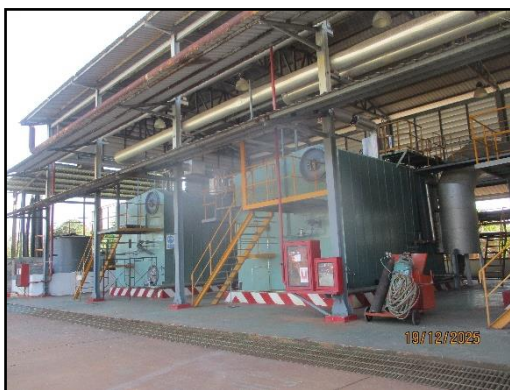
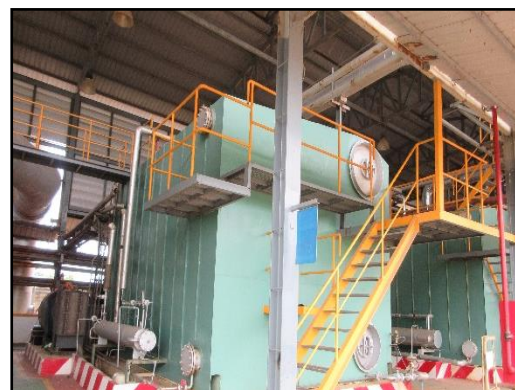
รูปที่ 2-4 หม้อน้ำ (Boiler)

| ผลกระทบสิ่งแวดล้อม | มาตรการป้องกัน และแก้ไขผลกระทบสิ่งแวดล้อม | ผลการปฏิบัติตามมาตรการฯ | ปัญหา อุปสรรค และแนวทางแก้ไข | เอกสารอ้างอิง |
|---|---|---|---|---|
| 1.2 ระบบควบคุมมลพิษทางอากาศ | - ตรวจสอบและแก้ไขสภาพการทำงานของหม้อน้ำ ให้เป็นตามเกณฑ์มาตรฐานที่ออกแบบเริ่มต้น พร้อมทั้งจัดทำตารางการบำรุงรักษาประจำปีของแต่ละเครื่อง | - โครงการได้ทำการตรวจสอบสภาพการทำงานของหม้อน้ำเพื่อให้สามารถทำงานได้อย่างมีประสิทธิภาพ ตามเกณฑ์มาตรฐานโดยเจ้าหน้าที่ที่ได้รับการขึ้นทะเบียนเป็นวิศวกรตรวจสอบหม้อไอน้ำหรือหม้อต้มจากกรมโรงงานอุตสาหกรรม เรียบร้อยแล้ว เมื่อวันที่ 21 พฤศจิกายน พ.ศ. 2568 ที่ผ่านมา | ไม่มี | ภาคผนวก ข-1<br>รูปที่ 2-4 |

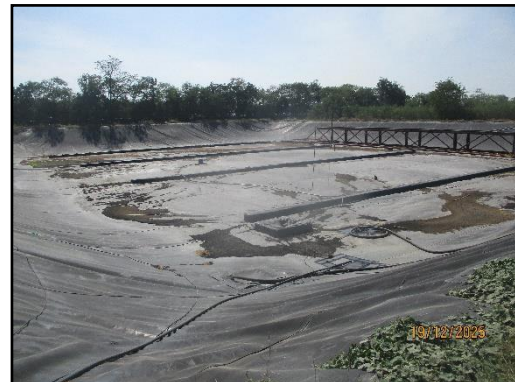
รูปที่ 2-8 ระบบบำบัดน้ำเสียของโครงการ

| ผลกระทบสิ่งแวดล้อม | มาตรการป้องกัน และแก้ไขผลกระทบสิ่งแวดล้อม | ผลการปฏิบัติตามมาตรการฯ | ปัญหา อุปสรรค และแนวทางแก้ไข | เอกสารอ้างอิง |
|---|---|---|---|---|
| | <ul style="list-style-type: none"> <li>ออกแบบระบบบำบัดน้ำเสียให้สามารถบำบัดอินทรีย์สารที่เป็นต้นเหตุของกลิ่นโดยควบคุมค่าบีโอดีที่เหมาะสม เพื่อลดปัญหาด้านกลิ่นจากระบบบำบัดน้ำเสีย</li> </ul> | - โครงการได้จัดให้มีระบบบำบัดน้ำเสียที่สามารถบำบัดอินทรีย์สารที่เป็นต้นเหตุของกลิ่นโดยควบคุมค่าบีโอดีที่เหมาะสม เพื่อลดปัญหาด้านกลิ่นจากระบบบำบัดน้ำเสีย ภายในพื้นที่โครงการเรียบร้อยแล้ว | ไม่มี | รูปที่ 2-8 |

| ผลกระทบสิ่งแวดล้อม | มาตรการป้องกัน และแก้ไขผลกระทบสิ่งแวดล้อม | ผลการปฏิบัติตามมาตรการฯ | ปัญหา อุปสรรค และแนวทางแก้ไข | เอกสารอ้างอิง |
|---|---|---|---|---|
| 3.คุณภาพน้ำ (ต่อ) | - กำหนดให้มีการตรวจสอบดูแลระบบบำบัดน้ำเสียและป้องกันมิให้มีการรั่วไหลของน้ำเสียหรือทิ้งลงสู่แหล่งน้ำสาธารณะโดยเด็ดขาด หากเกิดเหตุการณ์ดังกล่าวข้างต้นและมีการพิสูจน์ได้ว่าเกิดจากโครงการ โครงการต้องชดเชยค่าเสียหายและฟื้นฟูแหล่งน้ำสาธารณะดังกล่าว | - โครงการได้ทำการตรวจสอบดูแลระบบบำบัดน้ำเสีย ภายในโครงการอย่างสม่ำเสมอ เพื่อป้องกันมิให้มีการรั่วไหลของน้ำเสียหรือทิ้งลงสู่แหล่งน้ำสาธารณะ ทั้งนี้หากพิสูจน์ได้ว่ามีการรั่วไหลของน้ำเสียจากโครงการหรือทิ้งลงสู่แหล่งน้ำสาธารณะ ทางโครงการจะชดเชยค่าเสียหายและฟื้นฟูแหล่งน้ำสาธารณะดังกล่าวอย่างเร่งด่วน | ไม่มี | รูปที่ 2-8 |
| | - ควบคุมระดับน้ำในบ่อสูบ (Sub Drain) ไม่ต่ำกว่า 3.0 เมตร จากพื้นบ่อ เพื่อป้องกัน Uplift Pressure ทำให้บ่อสูบเกิดความเสียหาย | - โครงการได้ทำการควบคุมระดับน้ำในบ่อสูบ (Sub Drain) ให้ไม่ต่ำกว่า 3.0 เมตร จากพื้นบ่อ เพื่อป้องกัน Uplift Pressure ทำให้บ่อสูบเกิดความเสียหายเรียบร้อยแล้ว | ไม่มี | รูปที่ 2-8 |

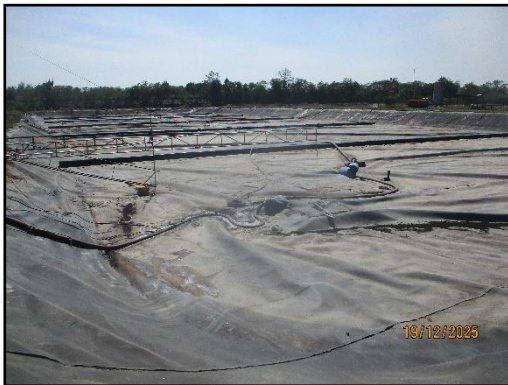
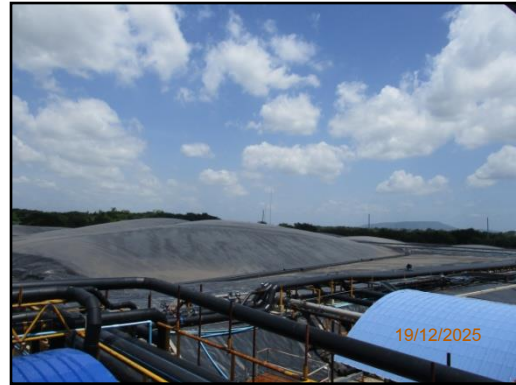
รูปที่ 2-9 พลาสติก HDPE ปิดคลุมบ่อพักน้ำเสียของโครงการ

| ผลกระทบสิ่งแวดล้อม | มาตรการป้องกัน และแก้ไขผลกระทบสิ่งแวดล้อม | ผลการปฏิบัติตามมาตรการฯ | ปัญหา อุปสรรค และแนวทางแก้ไข | เอกสารอ้างอิง |
|---|---|---|---|---|
| 1.3 การควบคุมปัญหาด้านกลิ่นรบกวน (ต่อ) | <ul style="list-style-type: none"> <li>ลดกลิ่นรบกวนจากระบบบำบัดน้ำเสีย โดยใช้พลาสติก HDPE ปิดคลุมบ่อพักน้ำเสีย (บ่อ A2-A3) ระบบผลิตก๊าซชีวภาพ (บ่อ B1-B4) บ่อเก็บน้ำกากส่า (บ่อ B6, A1 และ A4) หากมีการรั่วของพลาสติกปกคลุมให้ดำเนินการซ่อมแซมทันที</li> </ul> | - โครงการได้ใช้พลาสติก HDPE ปิดคลุมบ่อพักน้ำเสีย (บ่อ A1-A3) ระบบผลิตก๊าซชีวภาพ (บ่อ B1-B4) บ่อเก็บน้ำกากส่า (บ่อ A4) เพื่อลดกลิ่นรบกวนจากระบบบำบัดน้ำเสีย เรียบร้อยแล้ว ซึ่งหากมีการรั่วของพลาสติกปกคลุมทางโครงการจะดำเนินการซ่อมแซมทันที | ไม่มี | รูปที่ 2-9<br>รูปที่ 2-10<br>รูปที่ 2-11<br>รูปที่ 2-12<br>ภาคผนวก ข-8 |
| | <ul style="list-style-type: none"> <li>จัดให้มีเจ้าหน้าที่ตรวจสอบสภาพของพลาสติก HDPE คลุมบ่ออย่างสม่ำเสมอตามแผนการซ่อมบำรุงเชิงป้องกันของโครงการ หากมีการรั่วของพลาสติกปกคลุมให้ดำเนินการซ่อมแซมทันที</li> </ul> | - โครงการได้ทำการตรวจสอบสภาพของพลาสติก HDPE คลุมบ่ออย่างสม่ำเสมอซึ่งหากมีการรั่วของพลาสติกปกคลุม ทางโครงการจะดำเนินการซ่อมแซมทันที | ไม่มี | รูปที่ 2-9 |

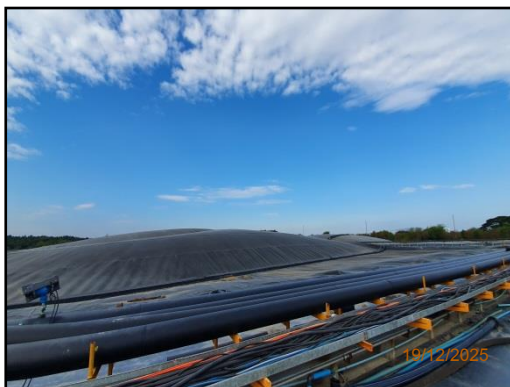
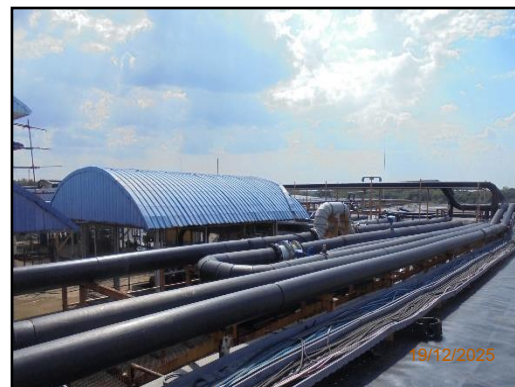
รูปที่ 2-12 บ่อหมักของระบบผลิตก๊าซชีวภาพ ของโครงการ

| ผลกระทบสิ่งแวดล้อม | มาตรการป้องกัน และแก้ไขผลกระทบสิ่งแวดล้อม | ผลการปฏิบัติตามมาตรการฯ | ปัญหา อุปสรรค และแนวทางแก้ไข | เอกสารอ้างอิง |
|---|---|---|---|---|
| | <ul style="list-style-type: none"> <li>นำน้ำกากส่าที่ได้จากกระบวนการกลั่นแยกเอทานอล ไปใช้ในการผลิตก๊าซชีวภาพทั้งหมด</li> </ul> | - โครงการได้นำน้ำกากส่าที่ได้จากกระบวนการกลั่นแยกเอทานอล ไปใช้ในการผลิตก๊าซชีวภาพทั้งหมด | ไม่มี | รูปที่ 2-11<br>รูปที่ 2-12 |

| ผลกระทบสิ่งแวดล้อม | มาตรการป้องกัน และแก้ไขผลกระทบสิ่งแวดล้อม | ผลการปฏิบัติตามมาตรการฯ | ปัญหา อุปสรรค และแนวทางแก้ไข | เอกสารอ้างอิง |
|---|---|---|---|---|
| | - ระบบผลิตก๊าซชีวภาพ เป็นระบบบ่อบิดกำหนดให้โครงการจัดให้มีแบบไม่ใช้อากาศดัดแปลง (Modified Anaerobic Covered Lagoon) ประกอบด้วย<br>1) บ่อบักรน้ำเสีย จำนวน 2 บ่อ ความจุรวม 58,796 ลูกบาศก์เมตร ดังนี้<br>● บ่อบักรน้ำเสีย (A2) ขนาด 17,236 ลูกบาศก์เมตร<br>● บ่อบักรน้ำเสีย (A3) ขนาด 41,560 ลูกบาศก์เมตร | - โครงการได้จัดให้มีระบบผลิตก๊าซชีวภาพ ภายในพื้นที่โครงการ เรียบร้อยแล้ว โดยระบบผลิตก๊าซชีวภาพของโครงการประกอบด้วย บ่อบักรน้ำเสีย, บ่อบักร และบ่อบักรน้ำกากส่า | ไม่มี | รูปที่ 2-10<br>รูปที่ 2-11<br>รูปที่ 2-12 |

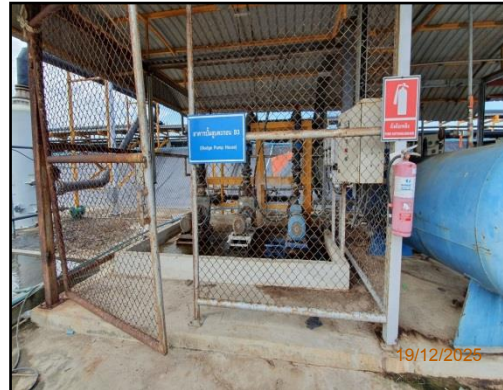
รูปที่ 2-13 อาคารปั๊มสูบตะกอน

| ผลกระทบสิ่งแวดล้อม | มาตรการป้องกัน และแก้ไขผลกระทบสิ่งแวดล้อม | ผลการปฏิบัติตามมาตรการฯ | ปัญหา อุปสรรค และแนวทางแก้ไข | เอกสารอ้างอิง |
|---|---|---|---|---|
| | <ul style="list-style-type: none"> <li>โครงการต้องจัดให้มีระบบสูบน้ำตะกอนจากระบบผลิตก๊าซชีวภาพ โดยติดตั้งปั๊มสูบน้ำตะกอน</li> </ul> | - โครงการได้ทำการจัดให้มีระบบสูบน้ำตะกอนจากระบบผลิตก๊าซชีวภาพ โดยติดตั้งปั๊มสูบน้ำตะกอน เรียบร้อยแล้ว | ไม่มี | รูปที่ 2-13 |

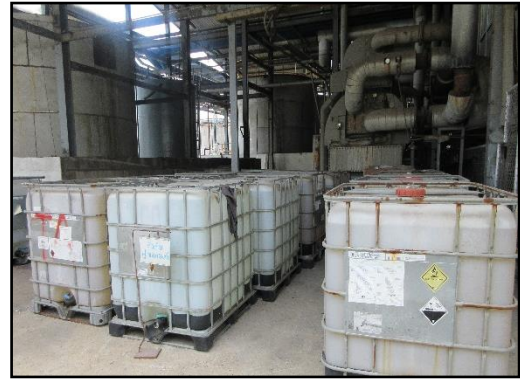
รูปที่ 2-16 ถังเก็บฟูเซลอยล์

| ผลกระทบสิ่งแวดล้อม | มาตรการป้องกัน และแก้ไขผลกระทบสิ่งแวดล้อม | ผลการปฏิบัติตามมาตรการฯ | ปัญหา อุปสรรค และแนวทางแก้ไข | เอกสารอ้างอิง |
|---|---|---|---|---|
| | <ul style="list-style-type: none"> <li>จัดให้มีถังเก็บฟูลเซลล์ซึ่งเป็นของเสียที่เกิดขึ้นจากกระบวนการกลั่นเป็นภาชนะปิดมิดชิด</li> </ul> | - โครงการได้จัดให้มีถังเก็บฟูลเซลล์ซึ่งเป็นของเสียที่เกิดขึ้นจากกระบวนการกลั่นเป็นภาชนะปิดมิดชิด เรียบร้อยแล้ว | ไม่มี | รูปที่ 2-16 |

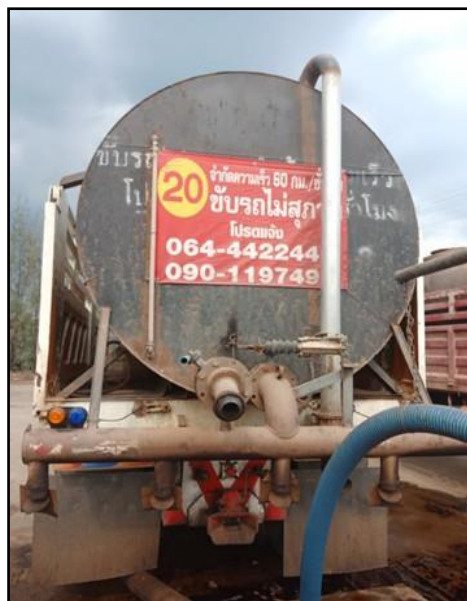
รูปที่ 2-19 รถมบรรทุกขนส่งน้ำกากส่า

| ผลกระทบสิ่งแวดล้อม | มาตรการป้องกัน และแก้ไขผลกระทบสิ่งแวดล้อม | ผลการปฏิบัติตามมาตรการฯ | ปัญหา อุปสรรค และแนวทางแก้ไข | เอกสารอ้างอิง |
|---|---|---|---|---|
| | 7) การขนส่งน้ำกากส่า <ul style="list-style-type: none"> <li>กำหนดรถบรรทุกน้ำกากส่าเพื่อนำไปใช้เป็นวัสดุปรับปรุงคุณภาพดินเป็นระบบปิด</li> </ul> | - รถบรรทุกน้ำกากส่า ที่ใช้ภายในพื้นที่โครงการสำหรับนำน้ำกากส่าไปใช้เป็นวัสดุปรับปรุงคุณภาพดิน ของโครงการเป็นระบบปิด | ไม่มี | รูปที่ 2-19 |

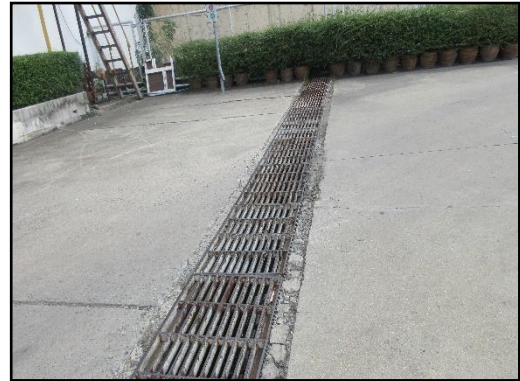
รูปที่ 2-23 รางระบายน้ำฝนรอบพื้นที่โครงการ

| ผลกระทบสิ่งแวดล้อม | มาตรการป้องกัน และแก้ไขผลกระทบสิ่งแวดล้อม | ผลการปฏิบัติตามมาตรการฯ | ปัญหา อุปสรรค และแนวทางแก้ไข | เอกสารอ้างอิง |
|---|---|---|---|---|
| 3.คุณภาพน้ำ | - จัดสร้างระบบรวบรวมน้ำภายในพื้นที่โครงการแยกระหว่างน้ำฝนและน้ำเสียและรวบรวมน้ำเสียเข้าสู่ระบบผลิตก๊าซชีวภาพ (Biogas) ของโครงการต่อไป | - โครงการได้จัดให้มีรางระบายน้ำรอบพื้นที่โครงการและระบบรวบรวมน้ำภายในโครงการแยกระหว่างน้ำฝนและน้ำเสีย ก่อนรวบรวมน้ำเสียเข้าสู่ระบบบำบัดของโครงการต่อไป เรียบร้อยแล้ว | ไม่มี | รูปที่ 2-23<br>รูปที่ 2-24 |

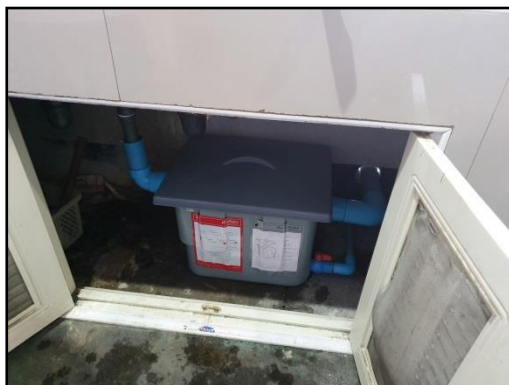
รูปที่ 2-25 ถังดักไขมันในโรงอาหาร

| ผลกระทบสิ่งแวดล้อม | มาตรการป้องกัน และแก้ไขผลกระทบสิ่งแวดล้อม | ผลการปฏิบัติตามมาตรการฯ | ปัญหา อุปสรรค และแนวทางแก้ไข | เอกสารอ้างอิง |
|---|---|---|---|---|
| | <b>1) การจัดการน้ำเสียจากสำนักงานโครงการ</b><br>- กำหนดให้ติดตั้งถังบำบัดน้ำเสียสำเร็จรูปที่มีประสิทธิภาพและมีความเพียงพอในการบำบัดน้ำเสียจากกิจกรรมการใช้น้ำ ของพนักงานจากอาคารสำนักงานและ โรงอาหาร | - โครงการได้ทำการติดตั้งถังบำบัดน้ำเสียสำเร็จรูปที่มีประสิทธิภาพและมีความเพียงพอในการบำบัดน้ำเสียจากกิจกรรมการใช้น้ำของพนักงานจากอาคารสำนักงาน และจัดให้มีถังดักไขมันในโรงอาหารเรียบร้อยแล้ว | ไม่มี | รูปที่ 2-25 |
| | - กำหนดให้ติดตั้งถังดักไขมัน เพื่อดักไขมัน/น้ำมันจากน้ำเสียที่เกิดจากโรงอาหาร ก่อนระบายน้ำเสียสู่ถังบำบัดน้ำเสียสำเร็จ | - โครงการได้ทำการติดตั้งถังดักไขมัน เพื่อดักไขมัน/น้ำมันจากน้ำเสียที่เกิดจากโรงอาหาร ก่อนระบายน้ำเสียสู่ถังบำบัดน้ำเสียสำเร็จเรียบร้อยแล้ว | ไม่มี | รูปที่ 2-25 |
| | - กำหนดให้มีการดักไขมัน/น้ำมัน จากถังดักไขมันเพื่อนำไปกำจัดสัปดาห์ละครั้ง | - โครงการได้ทำการติดตั้งถังดักไขมัน เพื่อดักไขมัน/น้ำมันจากน้ำเสียที่เกิดจากโรงอาหารเรียบร้อยแล้ว โดยโครงการได้ทำการดักไขมัน/น้ำมัน จากถังดักไขมันเพื่อนำไปกำจัดเป็นประจำอย่างสม่ำเสมอ | ไม่มี | รูปที่ 2-25<br>ภาคผนวก ข-14 |

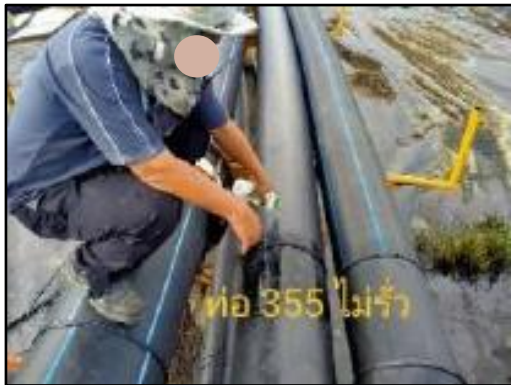
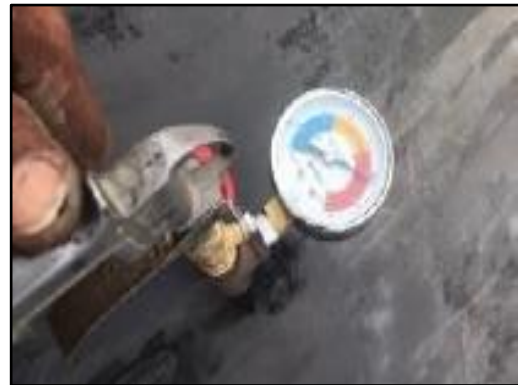
รูปที่ 2-26 การตรวจสอบสภาพของพลาสติก HDPE คลุมบ่ออย่างสม่ำเสมอ

| ผลกระทบสิ่งแวดล้อม | มาตรการป้องกัน และแก้ไขผลกระทบสิ่งแวดล้อม | ผลการปฏิบัติตามมาตรการฯ | ปัญหา อุปสรรค และแนวทางแก้ไข | เอกสารอ้างอิง |
|---|---|---|---|---|
| 3.คุณภาพน้ำ (ต่อ) | 3) การซ่อมบำรุงรักษาระบบผลิตก๊าซชีวภาพ<br>- กรณีที่มีการรั่วซึมของ HDPE ที่ปูกันบ่อ หรือซ่อมบำรุงโครงสร้างบ่อของบ่อพักน้ำเสีย(บ่อ A2-A3) ระบบผลิตก๊าซชีวภาพ (บ่อ B1-B4) บ่อเก็บน้ำกากส่า (บ่อ B6 A1 และ A4) โครงการต้องปรับลดกำลังการผลิตเพื่อลดปริมาณน้ำเสียเข้าสู่ระบบผลิตก๊าซชีวภาพ | - โครงการได้ทำการตรวจสอบสภาพของพลาสติก HDPE อย่างสม่ำเสมอซึ่งหากมีการรั่วของพลาสติกทางโครงการจะดำเนินการซ่อมแซมทันที | ไม่มี | รูปที่ 2-9<br>รูปที่ 2-26 |
| | - การซ่อมบำรุงหรือปะรอยรั่วซึมของ HDPE ที่ปูบ่อทั้งในส่วนของบ่อพักน้ำเสีย (บ่อ A2-A3) ระบบผลิตก๊าซชีวภาพ (บ่อ B1-B4) บ่อเก็บน้ำกากส่า (บ่อ B6 A1 และ A4) โครงการต้องทยอยสูบน้ำออกจากบ่อให้แห้งก่อนเปิด HDPE ที่คลุมบ่อออกเพื่อป้องกันการฟุ้งกระจายของกลิ่น | - โครงการได้ทำการตรวจสอบสภาพของพลาสติก HDPE อย่างสม่ำเสมอซึ่งหากมีการรั่วของพลาสติกทางโครงการจะดำเนินการซ่อมแซมทันทีโดยโครงการจะทำการสูบน้ำออกจากบ่อให้แห้ง และเปิด HDPE ที่คลุมบ่อเฉพาะในส่วนที่ทำการขุดลอก เพื่อป้องกันการฟุ้งกระจายของกลิ่น | ไม่มี | รูปที่ 2-26 |
| | - กรณีเกิดการรั่วซึมของ HDPE ให้ทำการเชื่อม HDPE ด้วยวิธีการเชื่อมร้อน | - โครงการได้ทำการตรวจสอบสภาพของพลาสติก HDPE อย่างสม่ำเสมอซึ่งหากมีการรั่วของพลาสติกทางโครงการจะดำเนินการซ่อมแซมทันที | ไม่มี | รูปที่ 2-26 |
| | - การซ่อมบำรุง HDPE ที่ปิดคลุมบ่อ กรณีที่พบเกิดรอยรั่วขนาดเล็กโครงการจะต้องดำเนินการปิดรอยรั่วด้วยเทปผ้าชนิดพิเศษสำหรับ HDPE | - โครงการได้ทำการตรวจสอบสภาพของพลาสติก HDPE คลุมบ่ออย่างสม่ำเสมอซึ่งหากมีการรั่วของพลาสติกปกคลุมทางโครงการจะดำเนินการซ่อมแซมทันทีโดยโครงการจะทำการสูบน้ำออกจากบ่อให้แห้ง และเปิด HDPE ที่คลุมบ่อเฉพาะในส่วนที่ทำการขุดลอก เพื่อป้องกันการฟุ้งกระจายของกลิ่น | ไม่มี | รูปที่ 2-26 |

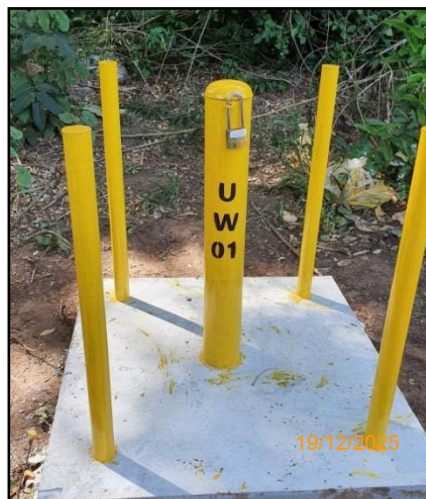
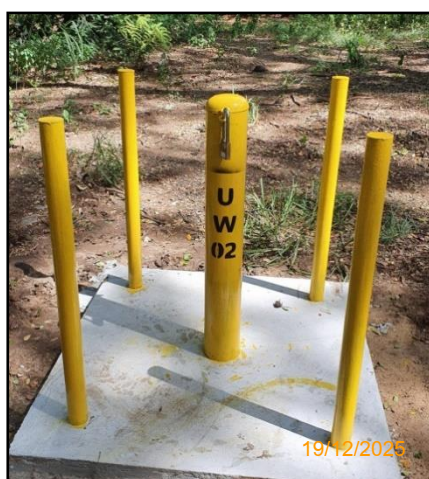
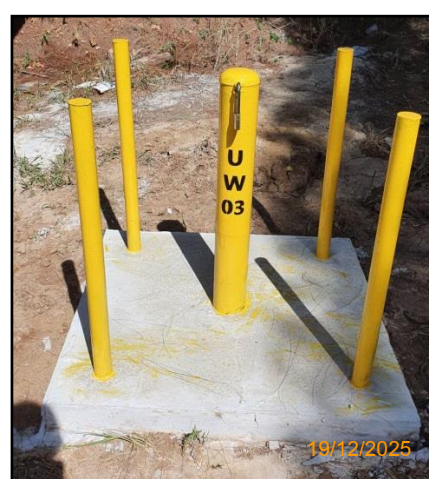
รูปที่ 2-27 ป่อสังเกตการณ์ (Monitoring Well) บริเวณพื้นที่โครงการ

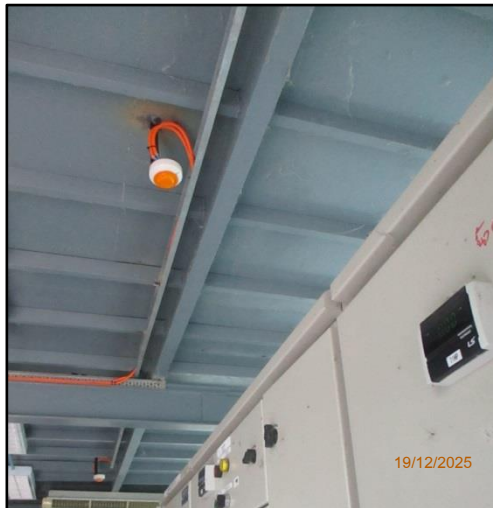
รูปที่ 2-43 อุปกรณ์ตรวจจับการรั่วไหลของเอทานอล และตรวจจับเปลวไฟ

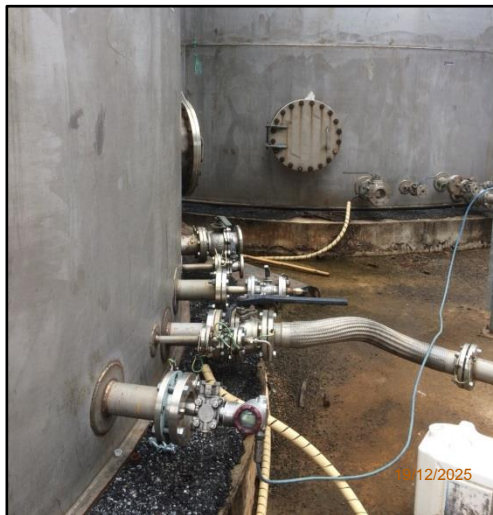
รูปที่ 2-44 การติดตั้ง High level transmitter และ level meter บริเวณถังเก็บเอทานอล

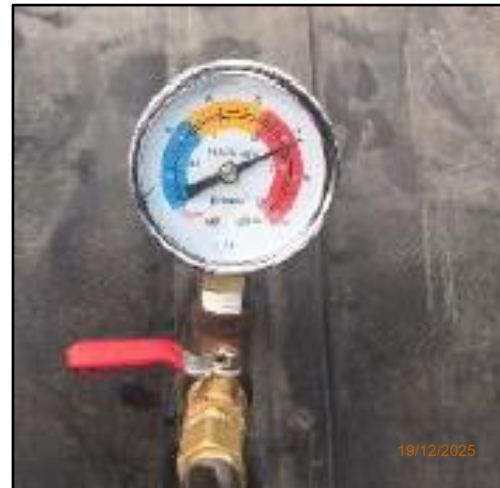
รูปที่ 2-49 การติดตั้งอุปกรณ์เพื่อความปลอดภัยของระบบท่อลำเลียงก๊าซชีวภาพ

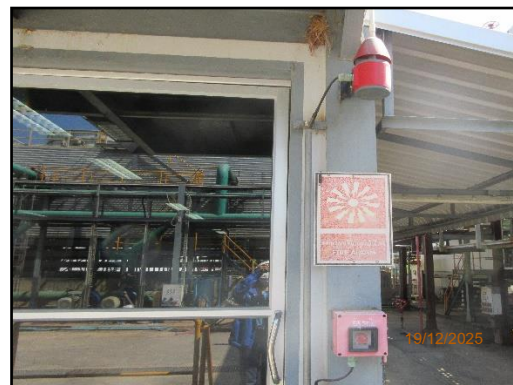
รูปที่ 2-55 ระบบป้องกันและระงับอัคคีภัยภายในพื้นที่โครงการ

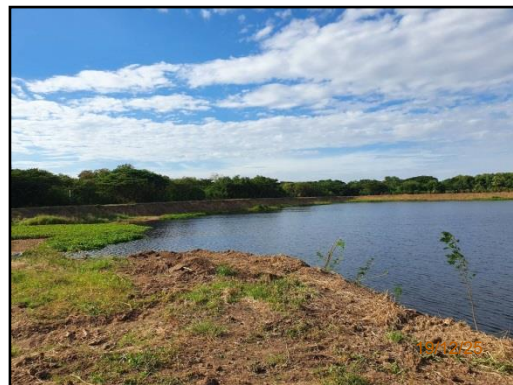
รูปที่ 2-56 พื้นที่ติดตั้งหน่วยผลิตไฟฟ้าจากพลังงานแสงอาทิตย์แบบทุ่นลอย (Floating Solar Panels)  
บนบ่อหนองน้ำ (บ่อ B5)
