รายงานผลการปฏิบัติตามมาตรการป้องกันและแก้ไขผลกระทบสิ่งแวดล้อม  
และมาตรการติดตามตรวจสอบผลกระทบสิ่งแวดล้อม (ระยะดำเนินการ)  
เดือนกรกฎาคม-ธันวาคม 2568

โครงการผลิตเม็ดพลาสติกโพลีเอทิลีน  
ของบริษัท ไออาร์พีซี จำกัด (มหาชน)  
ตำบลเชิงเนิน อำเภอเมือง จังหวัดระยอง

รายงานผลการปฏิบัติตามมาตรการป้องกันและแก้ไขผลกระทบสิ่งแวดล้อม  
และมาตรการติดตามตรวจสอบผลกระทบสิ่งแวดล้อม  
เดือนกรกฎาคม-ธันวาคม 2568

| 1. ชื่อโครงการ | โครงการโรงงานผลิตเม็ดพลาสติกโพลีไทรีน |

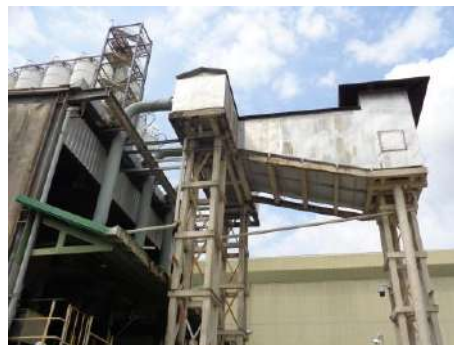
ภาพที่ 2.2-1 ปล่อง Hot Oil Heater Stack

อากาศเสียที่เกิดจาก Hot Oil Heater และจากลานถังจะถูกระบายทางปล่องระบายอากาศสู่บรรยากาศโดยตรง ส่วนสารมลพิษที่เกิดจาก Die Head จะถูกบำบัดโดย Electrostatic Precipitator
