ผลการปฏิบัติตามมาตรการติดตามตรวจสอบ

ผลกระทบสิ่งแวดล้อม

## ผลการปฏิบัติตามมาตรการติดตามตรวจสอบผลกระทบสิ่งแวดล้อม

บัดนี้ นิติบุคคลอาคารชุด เดอะ คลาวด์ คอนโดมิเนียม ได้มอบหมายให้ บริษัท ศูนย์วิเคราะห์น้ำ จำกัด ดำเนินการติดตามตรวจสอบการปฏิบัติตามมาตรการติดตามตรวจสอบผลกระทบสิ่งแวดล้อม โครงการ The Cloud (ระยะดำเนินการ) ระหว่างเดือนกรกฎาคม ถึง ธันวาคม 2568 ตามที่กำหนดไว้ในรายงานการประเมินผลกระทบสิ่งแวดล้อม โดยเนื้อหาบทนี้จะแสดงผลการปฏิบัติตามมาตรการติดตามตรวจสอบผลกระทบสิ่งแวดล้อม ซึ่งทางบริษัท ศูนย์วิเคราะห์น้ำ จำกัด ได้ทำการตรวจประเมินด้วยวิธี Walk through Survey พร้อมทั้งรวบรวมเอกสารหลักฐานต่างๆ และภาพถ่ายประกอบผลการปฏิบัติตามมาตรการฯ

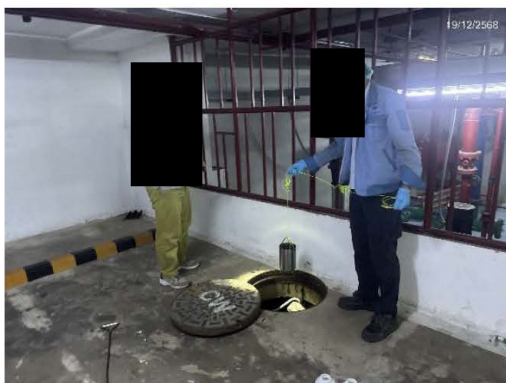
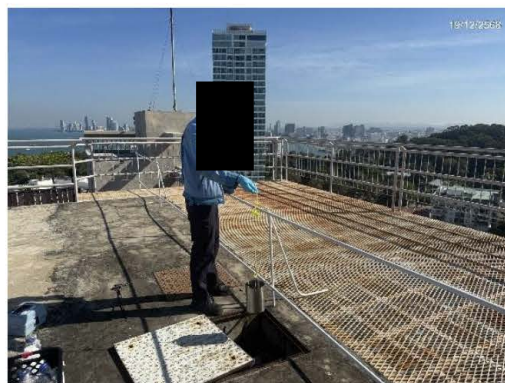
ภาพที่ 3.5.5-1 การเก็บตัวอย่างน้ำใช้

ผลการตรวจวิเคราะห์คุณภาพน้ำใช้ บริเวณถังเก็บน้ำชั้นใต้ดิน และถังเก็บน้ำชั้นดาดฟ้า ระหว่าง เดือนกรกฎาคม ถึง ธันวาคม 2568 พบว่าทุกพารามิเตอร์ที่ตรวจวิเคราะห์ ทุกสถานีตรวจวัด ทุกความถี่ มีค่าอยู่ใน เกณฑ์ค่ามาตรฐานตามเกณฑ์กำหนดคุณภาพน้ำประปาของการประปาส่วนภูมิภาค (ตามคำแนะนำองค์การอนามัย โลก)

บริเวณถังเก็บน้ำใต้ดิน

บริเวณถังเก็บน้ำชั้นดาดฟ้า

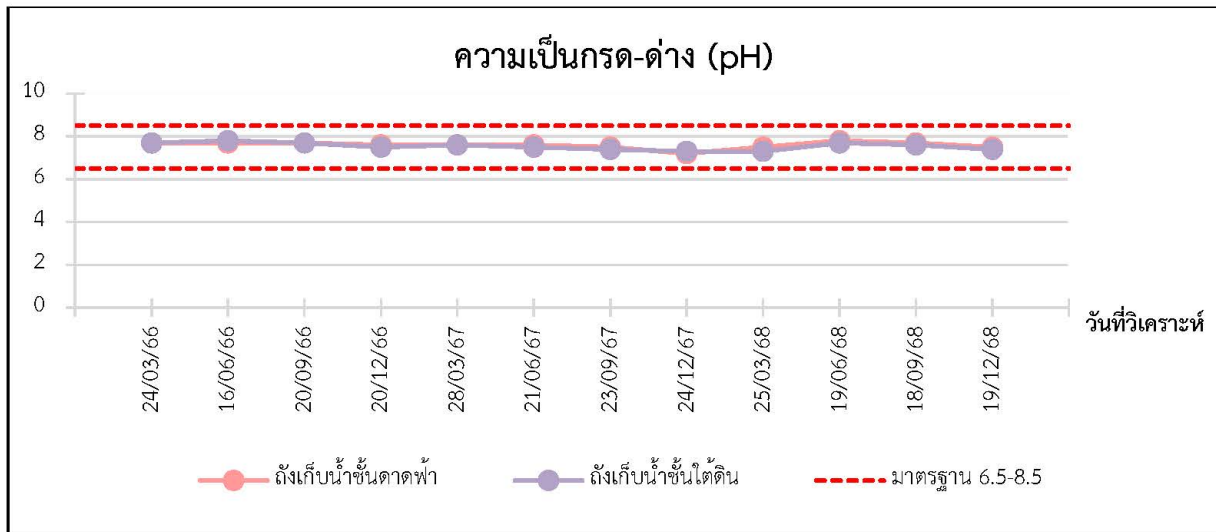
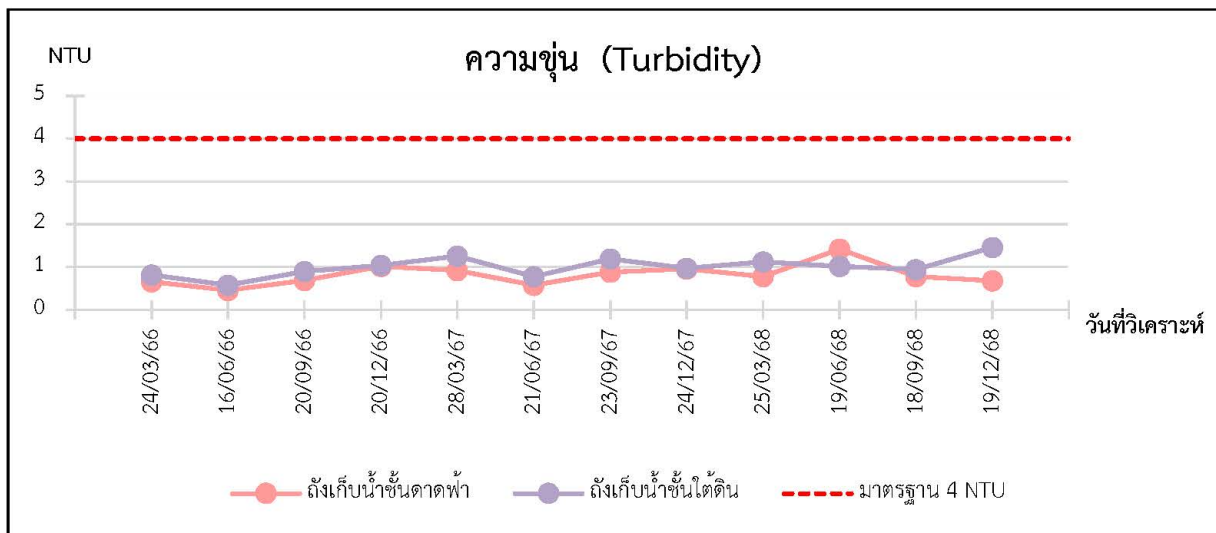
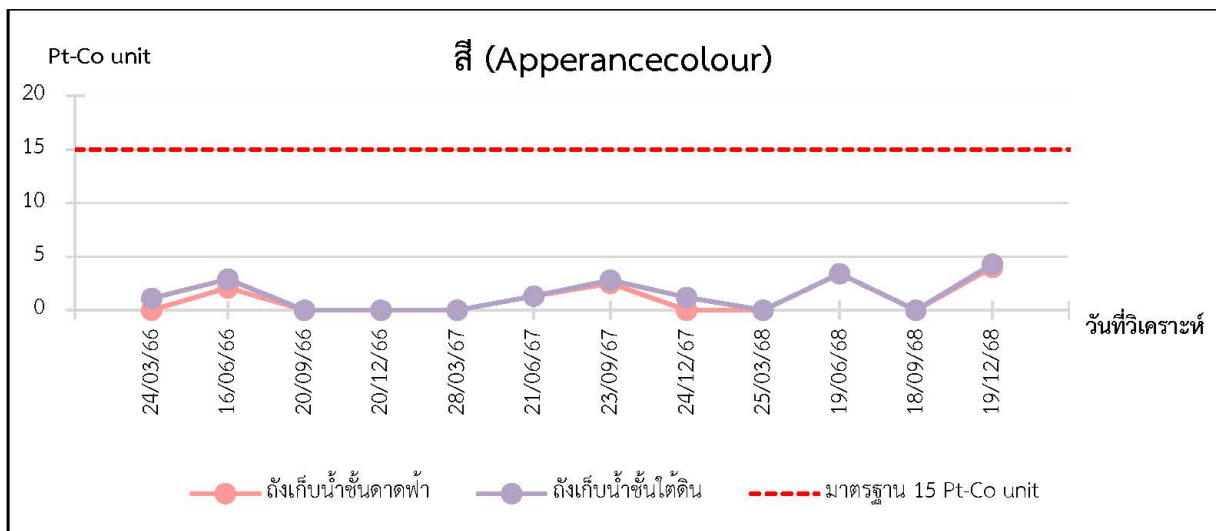
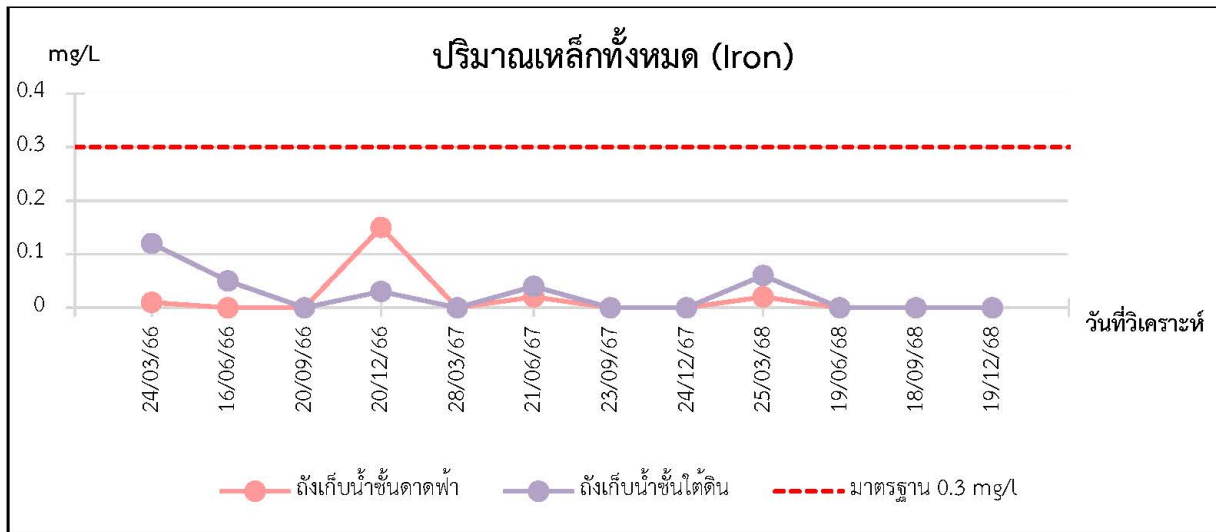
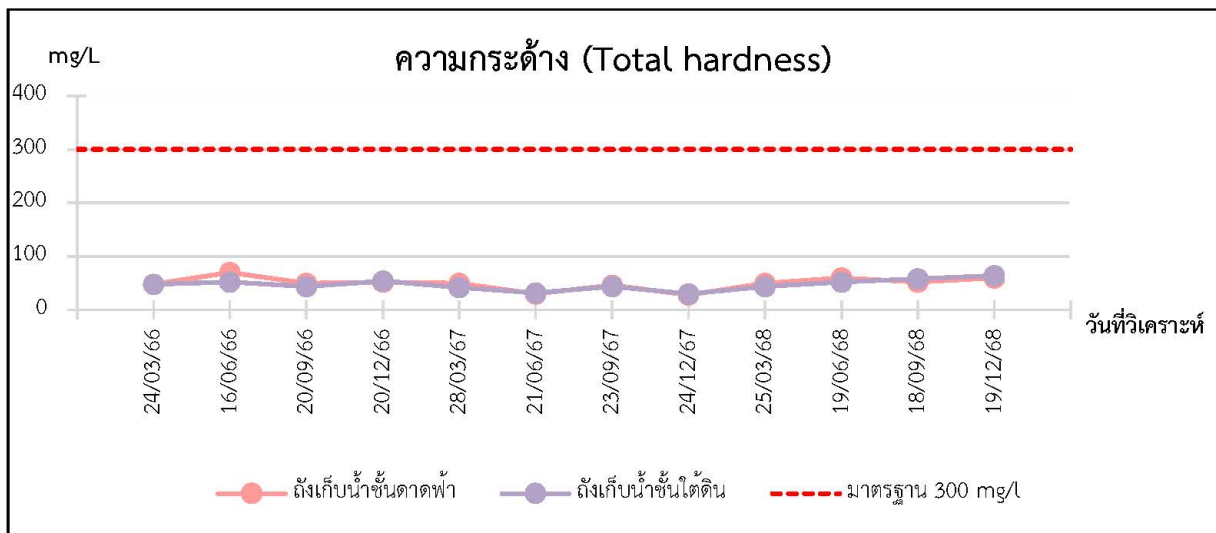
ภาพที่ 3.5.5-2 กราฟเปรียบเทียบผลการตรวจการวิเคราะห์คุณภาพน้ำใช้

เมื่อเปรียบเทียบผลการตรวจวิเคราะห์น้ำใช้ (ถังเก็บน้ำชั้นใต้ดิน และถังเก็บน้ำชั้นดาดฟ้า) ของโครงการ The Cloud พบว่า คุณภาพน้ำใช้ส่วนใหญ่มีค่าอยู่ในเกณฑ์ค่ามาตรฐานตามเกณฑ์กำหนดคุณภาพน้ำประปาของการประปานครหลวง (ตามคำแนะนำองค์การอนามัยโลก) และแนวโน้มการเปลี่ยนแปลงยังคงอยู่ในระดับที่ไม่มีความสำคัญ ดังแสดงในตารางที่ 3.5.5-2 เปรียบเทียบผลการวิเคราะห์คุณภาพน้ำใช้

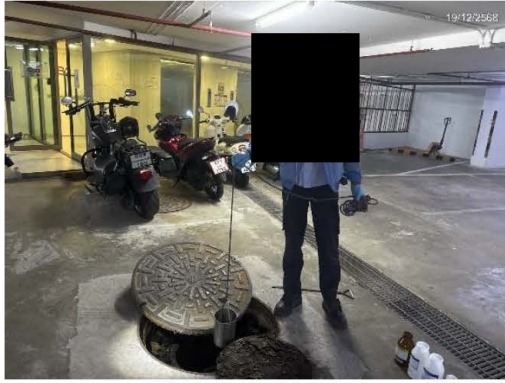
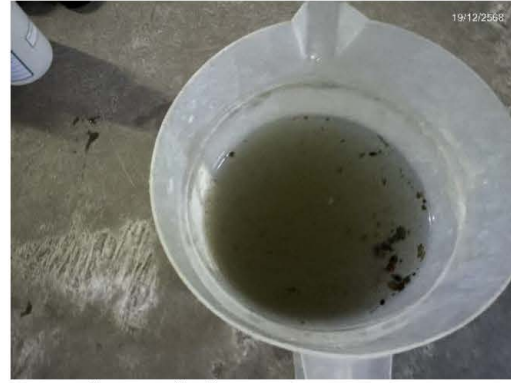
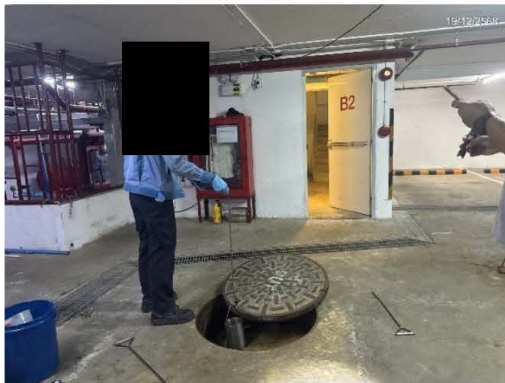
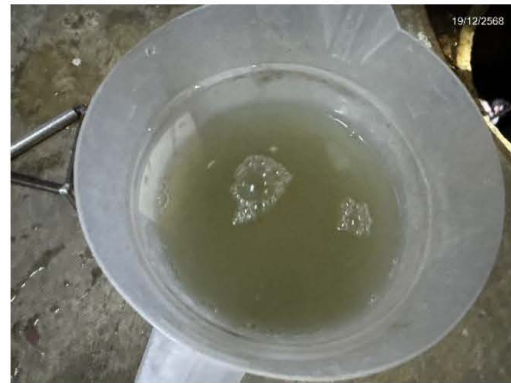
ภาพที่ 3.5.6-1 การเก็บตัวอย่างน้ำทิ้ง

บริเวณบ่อตรวจคุณภาพน้ำทั้งก่อนเข้าระบบบำบัดน้ำเสีย (น้ำทั้งก่อนบำบัด)

บริเวณบ่อตรวจคุณภาพน้ำหลังจากจากระบบบำบัดน้ำเสีย (น้ำทั้งหลังบำบัด)

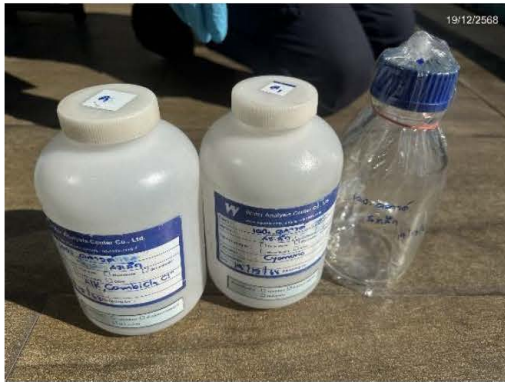
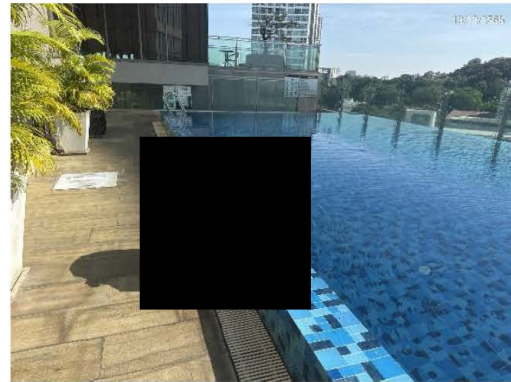
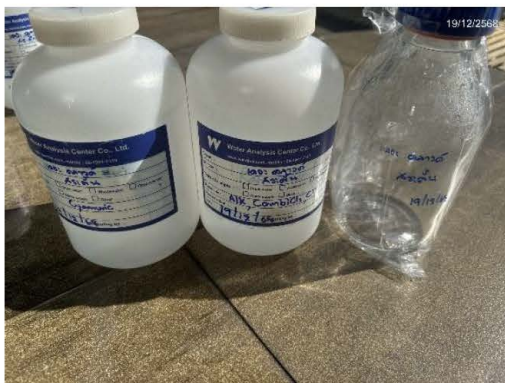
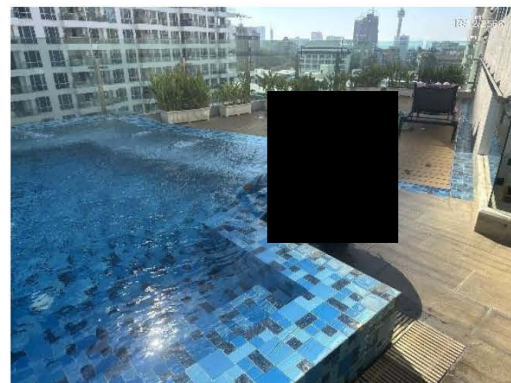
ภาพที่ 3.5.7-1 การเก็บตัวอย่างน้ำสระว่ายน้ำ

การเก็บตัวอย่างน้ำสระว่ายน้ำจุดลึก

การเก็บตัวอย่างน้ำสระว่ายน้ำจุดตื้น

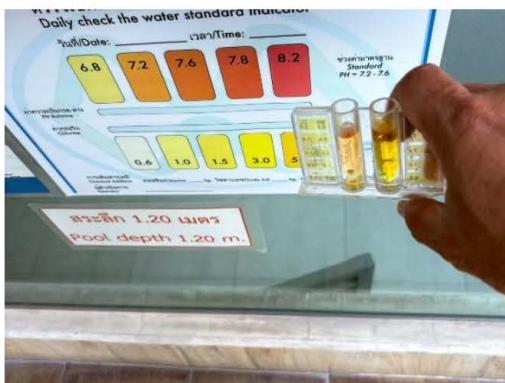
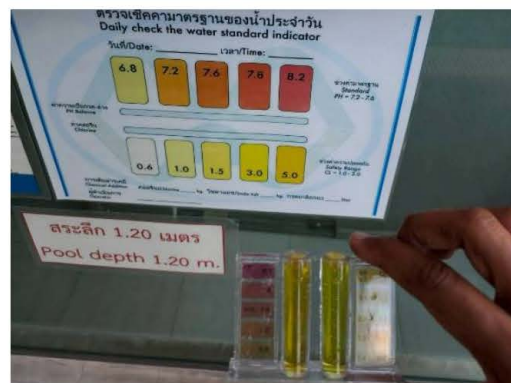
ภาพที่ 3.5.7-2 การตรวจวัด pH และ  $\text{Cl}_2$  สระว่ายน้ำ

ตามมาตรการติดตามตรวจสอบผลกระทบสิ่งแวดล้อมโครงการ The Cloud กำหนดให้โครงการต้องมีการเก็บตัวอย่าง และตรวจวิเคราะห์คุณภาพน้ำบริเวณสระว่ายน้ำของโครงการ จำนวน 2 จุด เป็นประจำทุกวัน วันละ 2 ครั้ง สำหรับพารามิเตอร์ที่กำหนดให้ตรวจวิเคราะห์ได้แก่ ค่าความเป็นกรดต่าง (pH) และค่าคลอรีนอิสระ (Free chlorine) ปัจจุบันโครงการมีสถานะการปฏิบัติอยู่ในเกณฑ์ “ปฏิบัติได้แต่ไม่มีประสิทธิภาพ” โดยโครงการมีการตรวจวิเคราะห์โดยใช้ pH Test Kit และ Chlorine Test Kit และมีความถี่วันละ 1 ครั้ง (ทั้งนี้ด้วยเพราะส่วนใหญ่โครงการมีการใช้งานสระเพียงความลึกเดียว) ซึ่งผลการตรวจวิเคราะห์ค่าความเป็นกรด-ด่าง แสดงดังภาคผนวก ง-3 ผลการตรวจวัด pH และ  $\text{Cl}_2$  สระว่ายน้ำ
