รายงานผลการปฏิบัติตามมาตรการป้องกันและแก้ไขผลกระทบสิ่งแวดล้อม  
และมาตรการติดตามตรวจสอบคุณภาพสิ่งแวดล้อม (ระยะก่อสร้าง)  
โครงการก่อสร้าง MO CONDO  
ของบริษัท ศุขะ จำกัด (สำนักงานใหญ่)  
กรกฎาคม – ธันวาคม พ.ศ. 2568

รายงานผลการปฏิบัติตามมาตรการป้องกันและแก้ไขผลกระทบสิ่งแวดล้อม  
และมาตรการติดตามตรวจสอบคุณภาพสิ่งแวดล้อม (ระยะก่อสร้าง)

โครงการก่อสร้าง MO CONDO  
ของบริษัท ศุขะ จำกัด (สำนักงานใหญ่)  
กรกฎาคม – ธันวาคม พ.ศ. 2568

รายงานผลการปฏิบัติตามมาตรการป้องกันและแก้ไขผลกระทบสิ่งแวดล้อม  
และมาตรการติดตามและตรวจสอบผลกระทบสิ่งแวดล้อม  
โครงการก่อสร้าง MO CONDO

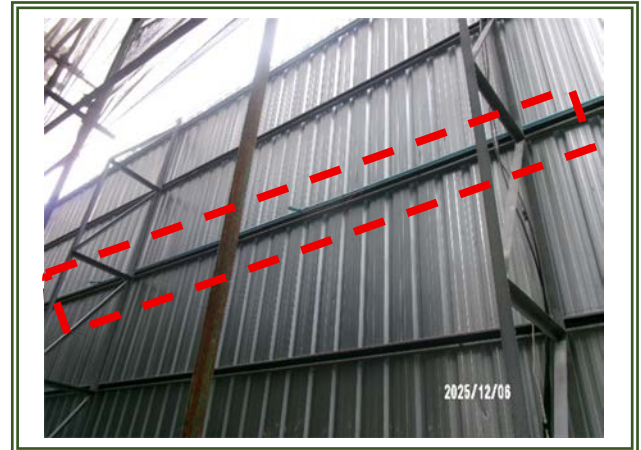
รูปที่ 2-20 หวักระเจายนํ้าฝอยโดยรอบพื้นที่ก่อสร้าง

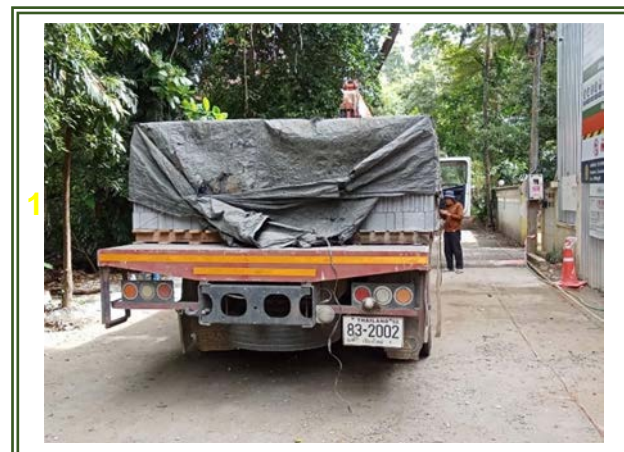
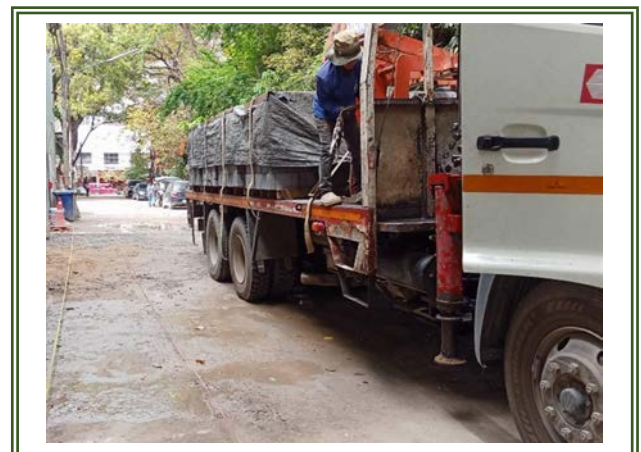
รูปที่ 2-21 รถปิดคลุมผ้าใบ

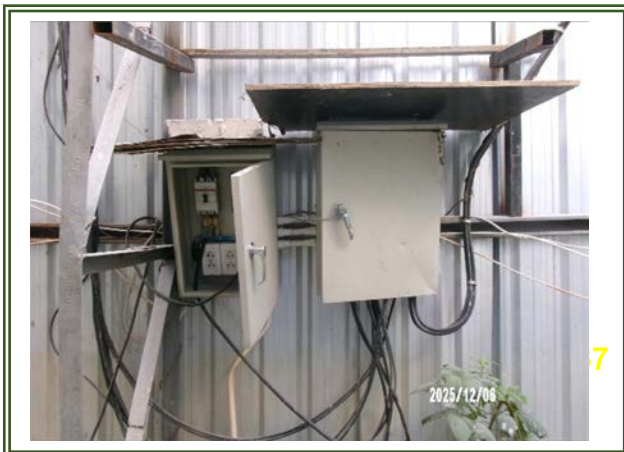
รูปที่ 2-35 ระบบการจ่ายไฟฟ้าโครงการ

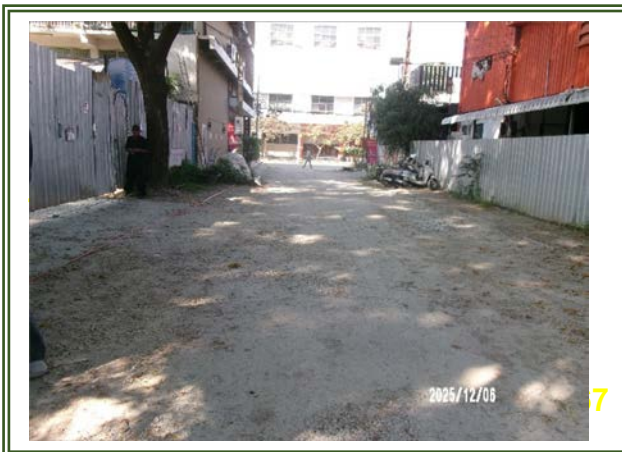
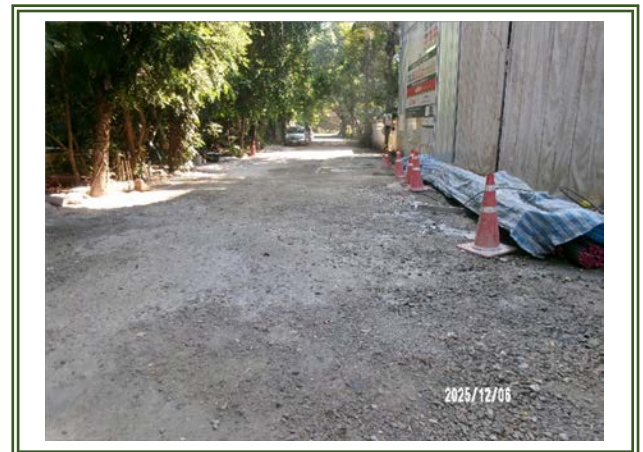
รูปที่ 2-42 สภาพพื้นผิวดถนนหน้าโครงการ

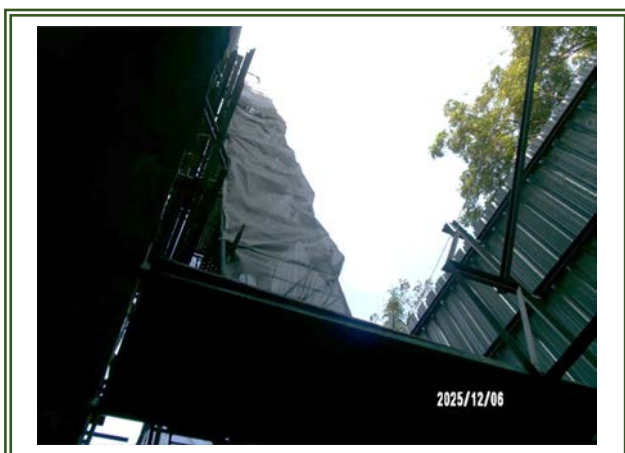
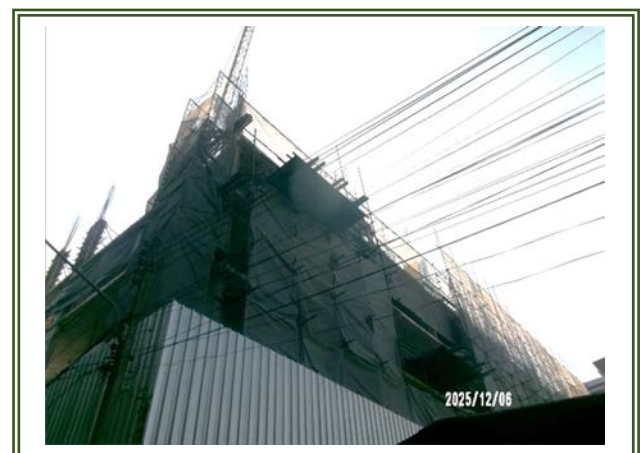
2) ติดตั้งตาข่าย (Mesh Sheet) หรือผ้าใบที่มีความมั่นคงแข็งแรงปิดคลุมด้านนอกโดยรอบโครงสร้างอาคารในระหว่างการก่อสร้าง หรือด้านนอกของนั่งร้านในระหว่างก่อสร้างโครงสร้างอาคาร เพื่อป้องกันฝุ่นละอองฟุ้งกระจายและลดผลกระทบด้านทัศนียภาพ	ทางโครงการได้ติดตั้งตาข่าย (Mesh Sheet) หรือผ้าใบที่มีความมั่นคงแข็งแรงปิดคลุมด้านนอกโดยรอบโครงสร้างอาคารในระหว่างการก่อสร้าง หรือด้านนอกของนั่งร้านในระหว่างก่อสร้างโครงสร้างอาคาร เพื่อป้องกันฝุ่นละอองฟุ้งกระจายและลดผลกระทบด้านทัศนียภาพ	รูปที่ 2-60

รูปที่ 2-60 ผ้าใบกันฝุ่น (Mesh Sheet)

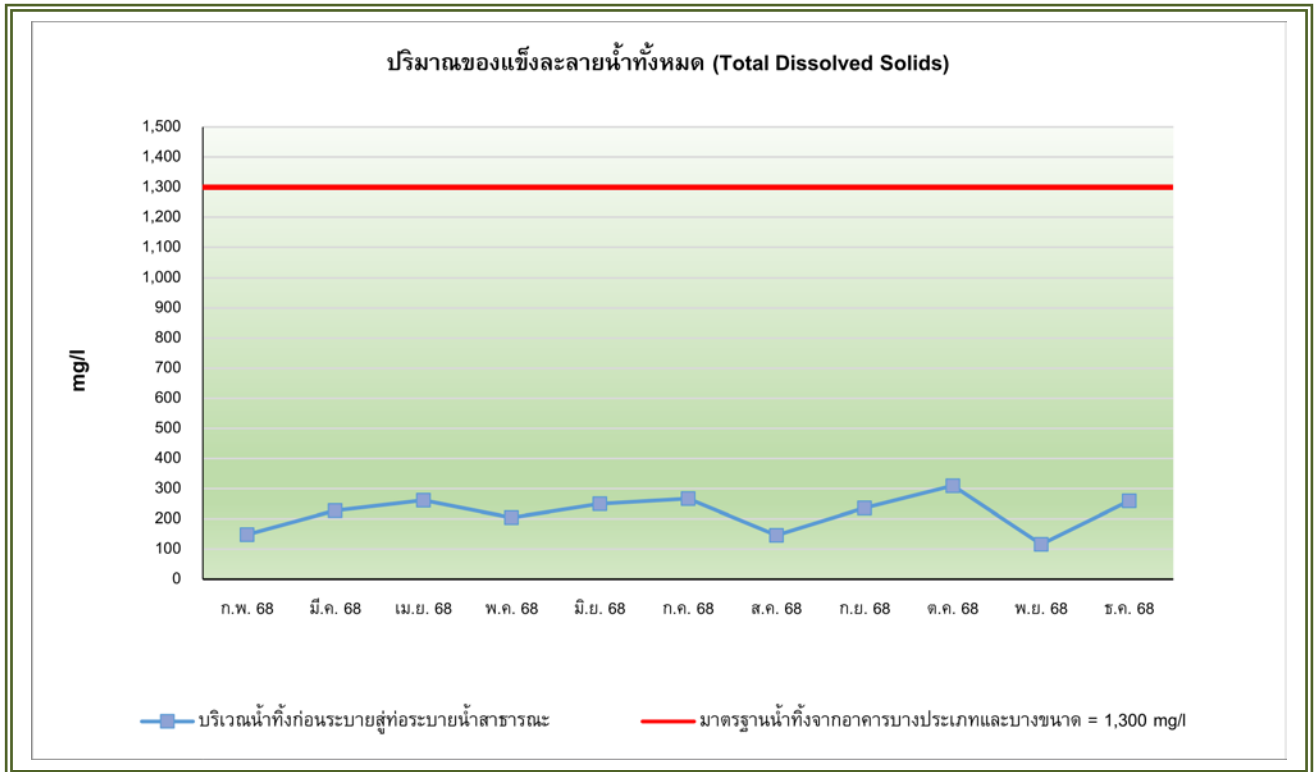
รูปที่ 3-22 กราฟเปรียบเทียบผลการตรวจวิเคราะห์ปริมาณสารที่ละลายน้ำทั้งหมด (Total Dissolved Solids) ระหว่างเดือนกุมภาพันธ์-ธันวาคม พ.ศ. 2568

เมื่อเปรียบเทียบผลการตรวจวิเคราะห์คุณภาพน้ำทิ้ง ตั้งแต่เดือนกุมภาพันธ์- ธันวาคม พ.ศ. 2568แสดงดังรูปที่ 3-18 ถึงรูปที่ 3-28 พบว่า คุณภาพน้ำทิ้งมีค่าเปลี่ยนแปลงไม่คงที่ ซึ่งทางโครงการมีการตรวจสอบสาเหตุ และปรับปรุงแก้ไขอยู่เสมอเพื่อลดค่าความสกปรกของน้ำทิ้งให้อยู่ในเกณฑ์ที่มาตรฐานกำหนด
