## บทที่ 1

#### 1.1 ความเป็นมาของการจัดทำรายงาน

| 1. ชื่อโครงการ | โครงการทำเหมืองแร่ชนิดแร่หินอุตสาหกรรมชนิดหินบะซอลต์ เพื่ออุตสาหกรรมก่อสร้าง ของบริษัท ส.เขมราฐอินดัสตรี จำกัด คำขอประทานบัตรที่ 1/2564 (ประทานบัตรที่ 31896/16564) ร่วมแผนผังโครงการทำเหมืองเดียวกันกับ ประทานบัตรที่ 31876/15832 |

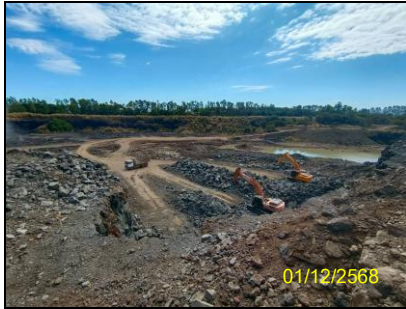
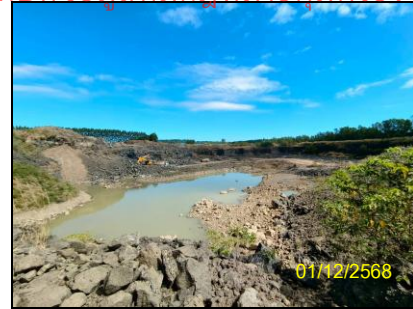
ลักษณะพื้นที่หน้าเหมืองในปัจจุบัน
