### บทที่ 3

#### ผลการติดตามตรวจสอบคุณภาพสิ่งแวดล้อม

การติดตามตรวจสอบคุณภาพสิ่งแวดล้อม ของ โครงการ วีว่า การ์เด็น สุขุมวิท (ระยะดำเนินการ) บริษัท สร้างเพิ่มพูน จำกัด ดำเนินการจัดจ้าง บริษัท เอส.พี.เจ.โซแอนติฟิค จำกัด โดยทำการตรวจติดตามการปฏิบัติตามมาตรการป้องกันและแก้ไขผลกระทบสิ่งแวดล้อมและมาตรการติดตามตรวจสอบคุณภาพสิ่งแวดล้อม บริเวณพื้นที่โครงการ ระหว่างเดือนกรกฎาคม - ธันวาคม พ.ศ.2568

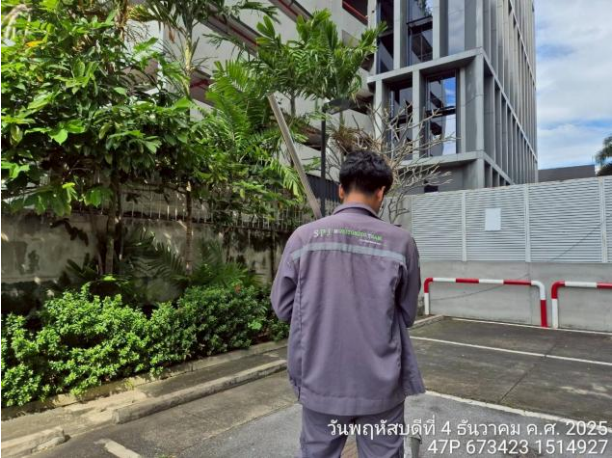
| <p>น้ำเสียก่อนเข้าระบบบำบัดน้ำเสีย ชุดที่ 1</p> | <p>น้ำเสียก่อนเข้าระบบบำบัดน้ำเสีย ชุดที่ 2</p> |

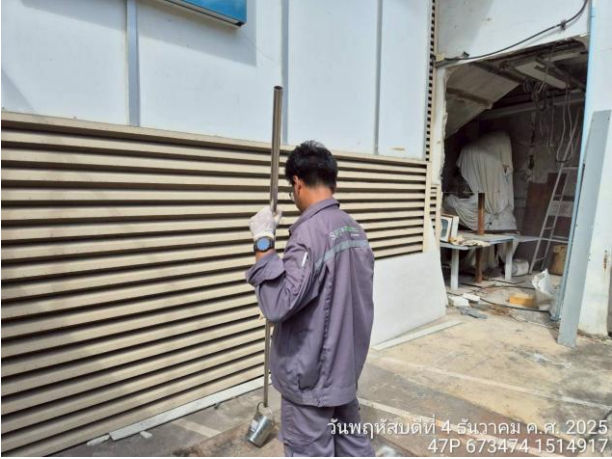
| <p>น้ำเสียก่อนเข้าระบบบำบัดน้ำเสีย ชุดที่ 3</p> | <p>จุดระบายน้ำเสียจากระบบบำบัดทั้งที่ออกจาก<br/>ส่วนตักตะกอน ชุดที่ 1</p> |

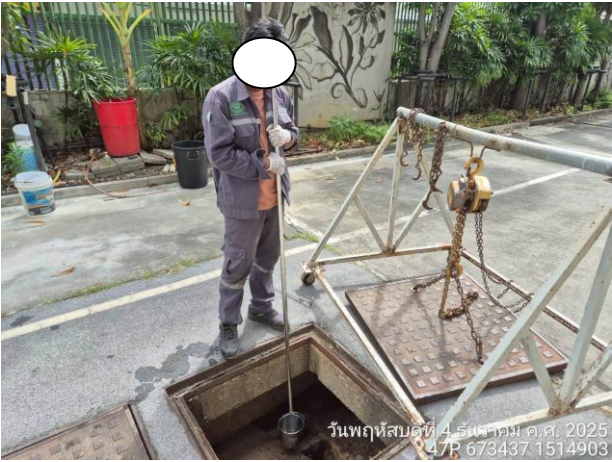
| <p>จุดระบายน้ำเสียจากระบบบำบัดทิ้งที่ออกจาก<br/>ส่วนตกตะกอน ชุดที่ 2</p> | <p>จุดระบายน้ำเสียจากระบบบำบัดทิ้งที่ออกจาก<br/>ส่วนตกตะกอน ชุดที่ 3</p> |

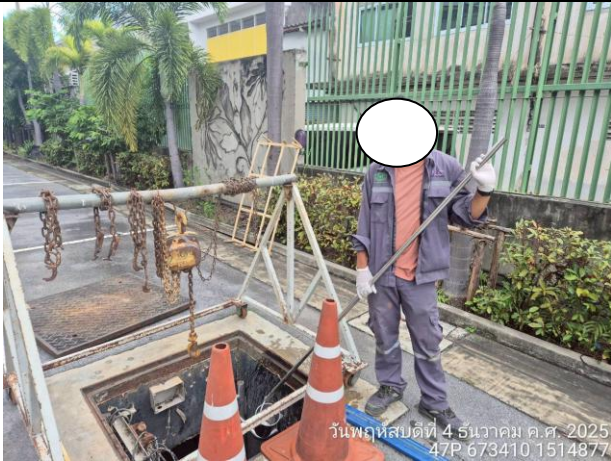
| <p>บ่อบำบัดน้ำทิ้งก่อนระบายออกสู่ท่อระบายน้ำสาธารณะ</p> | |
