### บทที่ 3

#### ผลการติดตามตรวจสอบคุณภาพสิ่งแวดล้อม

การติดตามตรวจสอบคุณภาพสิ่งแวดล้อม ของ โครงการ เอสเปซ สุขุมวิท 77 (ระยะดำเนินการ) นิติบุคคลอาคารชุด เอสเปซ สุขุมวิท 77 เอ-บี ดำเนินการจัดจ้าง บริษัท เอส.พี.เจ.โซลูชันติฟิค จำกัด โดยทำการตรวจติดตามการปฏิบัติตามมาตรการป้องกันและแก้ไขผลกระทบสิ่งแวดล้อมและมาตรการติดตามตรวจสอบคุณภาพสิ่งแวดล้อม บริเวณพื้นที่โครงการ ระหว่างเดือนกรกฎาคม - ธันวาคม พ.ศ.2568

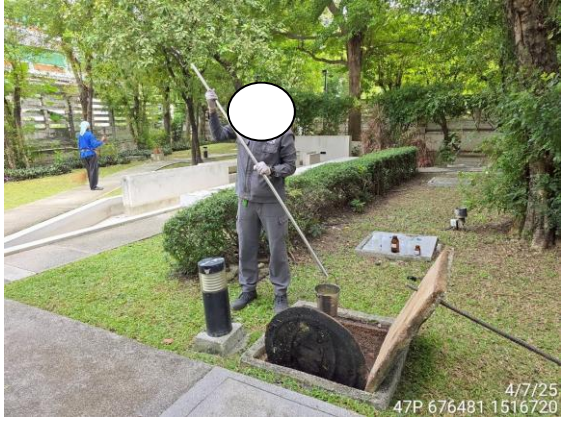
| <p>รูปที่ 3-1 จุดตรวจวัดคุณภาพน้ำทิ้ง ของโครงการ เอสเปซ สุขุมวิท<br/>ระหว่างเดือนกรกฎาคม - ธันวาคม พ.ศ.2568</p> | |

| <p>บ่อน้ำทิ้งก่อนบำบัดน้ำเสีย อาคาร A</p> | <p>บ่อน้ำทิ้งหลังบำบัด อาคาร A</p> |

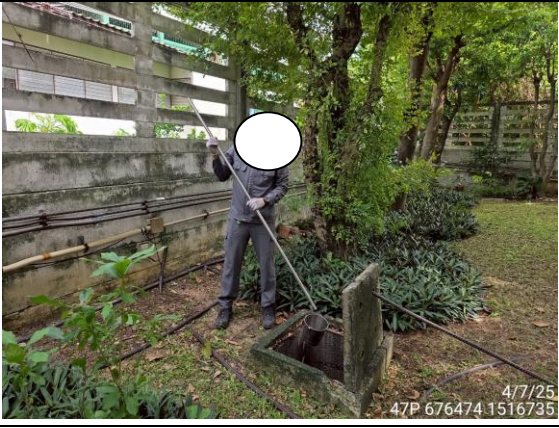
| <p>บ่อน้ำทิ้งก่อนระบายสู่ท่อสาธารณะ อาคาร A</p> | |

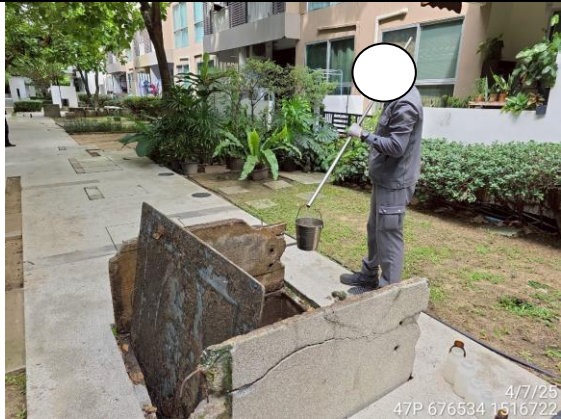
| <p><b>รูปที่ 3-1</b> จุดตรวจวัดคุณภาพน้ำทิ้ง ของโครงการ เอสเปซ สุขุมวิท<br/>ระหว่างเดือนกรกฎาคม - ธันวาคม พ.ศ.2568</p> | |

| <p>บ่อน้ำทิ้งก่อนบำบัดน้ำเสีย อาคาร B</p> | <p>บ่อน้ำทิ้งหลังบำบัด อาคาร B</p> |

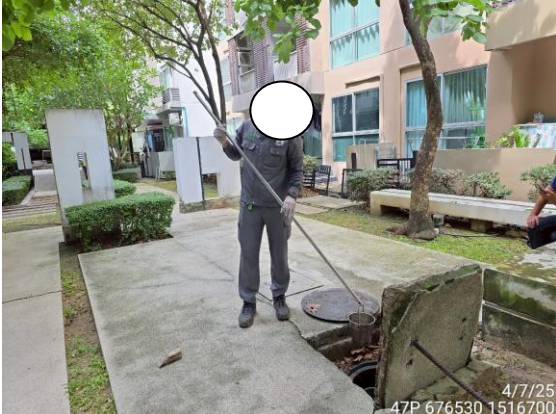
| <p>บ่อน้ำทิ้งก่อนระบายสู่ท่อสาธารณะ อาคาร B</p> | |
