## บทที่ 1 บทนำ

ชื่อโครงการ : โครงการ JW STATION@RAMINTRA

จัดทำรายงานโดย : บริษัท รักดีหามจั่ว จำกัด

โครงการได้นำเสนอรายงานผลการปฏิบัติตามมาตรการฯ ครึ่งสุดท้ายเมื่อ : ช่วงเดือนกรกฎาคม - ธันวาคม 2566)

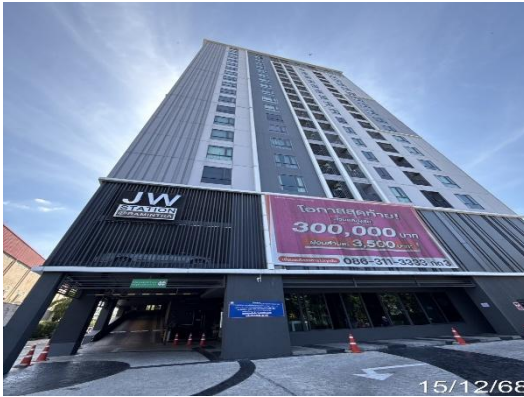
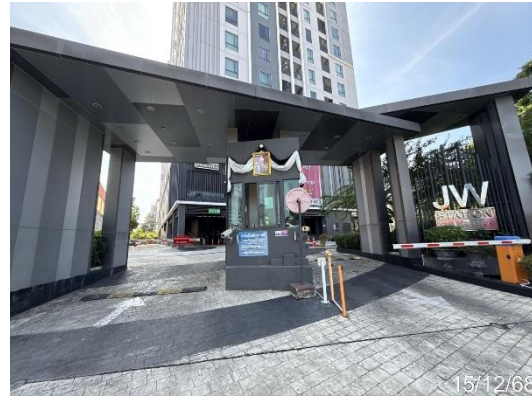
ปัจจุบันโครงการมีการเปิดใช้อาคารอย่างเต็มรูปแบบ รวมไปถึงมีการใช้งานระบบ สาธารณูปโภคทั้งหมด เช่น ระบบ น้ำประปา ระบบดับเพลิง ระบบบำบัดน้ำเสีย และระบบอื่นๆ

ภาพที่ 1-2 สภาพ ณ ปัจจุบันของโครงการ
