รายงานผลการปฏิบัติตาม  
มาตรการป้องกันและแก้ไขผลกระทบสิ่งแวดล้อม  
และมาตรการติดตามตรวจสอบคุณภาพสิ่งแวดล้อม  
ระยะดำเนินการ

ราไวย์ ปาล์ม บีช รีสอร์ท  
เจ้าของ บริษัท ราไวย์ ปาล์ม บีช รีสอร์ท จำกัด  
ประจำเดือนกรกฎาคม - ธันวาคม พ.ศ. 2568

**รายงานผลการปฏิบัติตามมาตรการป้องกันและแก้ไขผลกระทบสิ่งแวดล้อม  
และมาตรการติดตามตรวจสอบผลกระทบสิ่งแวดล้อม  
โครงการ ราไวย์ ปาล์ม บีช รีสอร์ท**

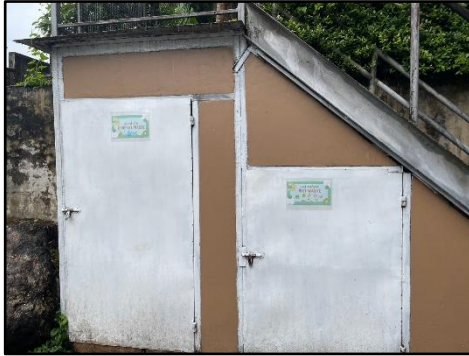
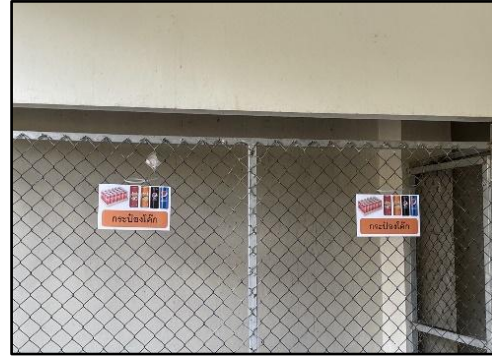
**ห้องพักขยะอันตรายและขยะรีไซเคิล** มีขนาดความกว้าง 1.00 เมตร ความยาว 1.50 เมตร และความสูง 1.50 เมตร ทั้งนี้ห้องพักขยะอันตรายและขยะรีไซเคิลสามารถรองรับขยะได้เท่ากับ 1.80 ลูกบาศก์เมตร/ห้อง (ประเมินความสูงของกองขยะที่ 1.20 เมตร)

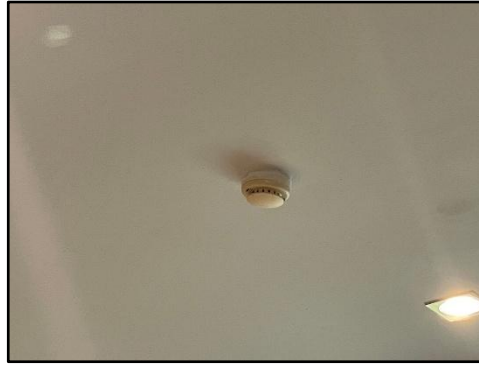
- เครื่องตรวจจับความร้อน (Heat Detector : H) อุปกรณ์ชนิดนี้จะทำงานเมื่อมีอัตราการเพิ่มของอุณหภูมิจากเหตุเพลิงไหม้ และส่งสัญญาณไปยังตู้ควบคุม ทั้งนี้เครื่องตรวจจับความร้อนจะติดตั้งภายในห้องพักอาศัย และบริเวณห้องน้ำรวม

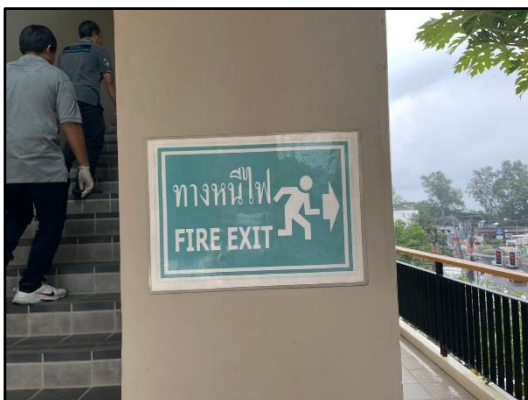
- ป้ายหนีไฟแสดงทางออกฉุกเฉิน จะมีหลอดไฟคอมแพ็คฟลูออเรสเซนต์ ขนาด 1x11 วัตต์ เพื่อให้สามารถมองเห็นทางออกจากอาคารได้ชัดเจนเมื่อเกิดไฟฟ้าดับ เครื่องสามารถจ่ายกระแสไฟต่อเนื่องนาน 2 ชั่วโมง โดยจะติดตั้งทุกชั้นของอาคาร G และอาคาร H ชั้นละ 1 จุด ในบริเวณที่สำคัญ ได้แก่ โถงบันไดหลัก และบันไดหนีไฟ ป้ายหนีไฟแสดงทางออกฉุกเฉินแต่ละชั้น

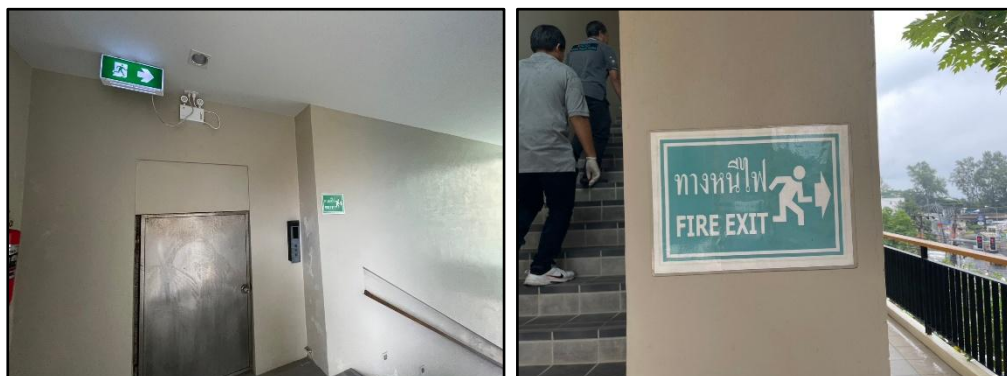
- **บันไดหนีไฟ** โครงการมีบันไดหนีไฟบริเวณอาคาร G และอาคาร H ทั้ง 2 อาคารจะมีบันไดหนีไฟ 1 ด้านของอาคาร

- บันไดหนีไฟของทั้งสองอาคารมีส่วนชันพักกว้าง 1.15 เมตร ยาว 2.50 เมตร
- บันไดหนีไฟมีความกว้าง 1.15 เมตร ลูกตั้งสูง 0.16 เมตร และลูกนอนกว้าง 0.30 เมตร และมีผนังส่วนที่เป็นบันไดหนีไฟพาดผ่านเป็นผนังที่บ่อสร้างด้วยวัสดุทนไฟ

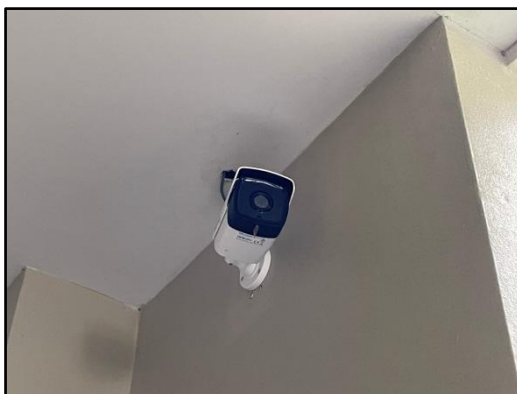
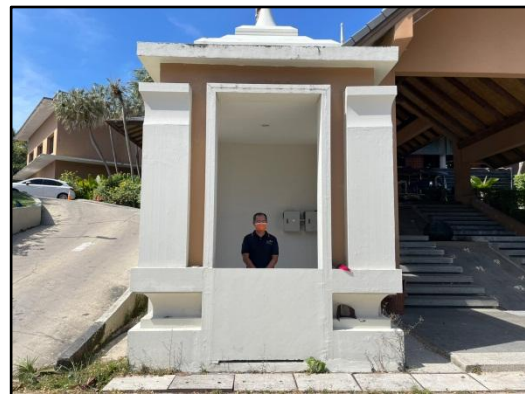
นอกจากนี้ โครงการจะดำเนินการติดตั้งระบบโทรทัศน์วงจรปิด (Closed Circuit Television System : CCTV) เพื่อเพิ่มความปลอดภัยให้แก่ผู้เข้ามาใช้บริการในโครงการ ซึ่งติดตั้งอยู่ทุกอาคาร

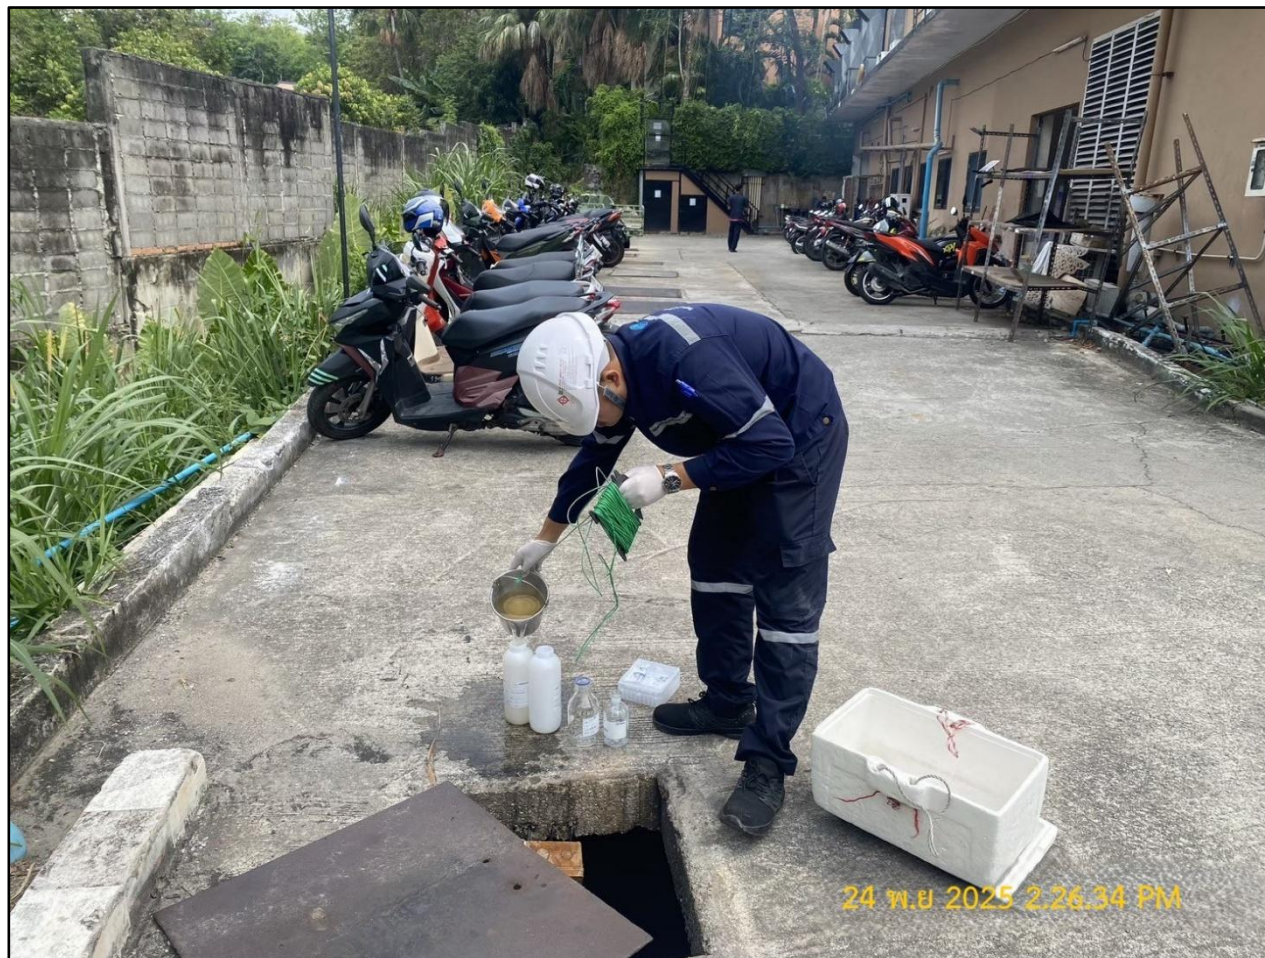
รูปที่ 3.1 จุดเก็บตัวอย่างน้ำทิ้งผ่านการบำบัด

ผลการตรวจวิเคราะห์คุณภาพน้ำทิ้ง ระหว่างปี พ.ศ. 2566 – 2568 พบว่า ผลการตรวจวิเคราะห์ส่วนใหญ่มีค่าเป็นไปตามเกณฑ์มาตรฐานสูงสุดตามมาตรฐานควบคุมการระบายน้ำทิ้งจากอาคารประเภท ข : โรงแรมที่มีจำนวนห้องสำหรับใช้เป็นห้องพักอาศัยรวมกันทุกชั้นของอาคารหรือกลุ่มของอาคารตั้งแต่ 60 ห้อง แต่ไม่ถึง 200 ห้อง ประกาศกระทรวงทรัพยากรธรรมชาติและสิ่งแวดล้อม เรื่อง กำหนดมาตรฐานควบคุมการระบายน้ำทิ้งจากอาคารบางประเภทและบางขนาด ลงวันที่ 28 มิถุนายน 2567 ประกาศในราชกิจจานุเบกษาเล่มที่ 141 ตอนพิเศษ 233ง ลงวันที่ 27 สิงหาคม 2567 อย่างไรก็ตามน้ำทิ้งของโครงการที่ผ่านการบำบัดแล้วจะนำกลับมาใช้ประโยชน์ เช่นการรดน้ำต้นไม้ในพื้นที่สีเขียว แต่อย่างไรก็ตามทางบริษัทที่ปรึกษาแนะนำให้โครงการตรวจสอบประสิทธิภาพของระบบให้สามารถบำบัดน้ำเสียให้ได้ตามที่ได้ออกแบบไว้ทั้งหมด

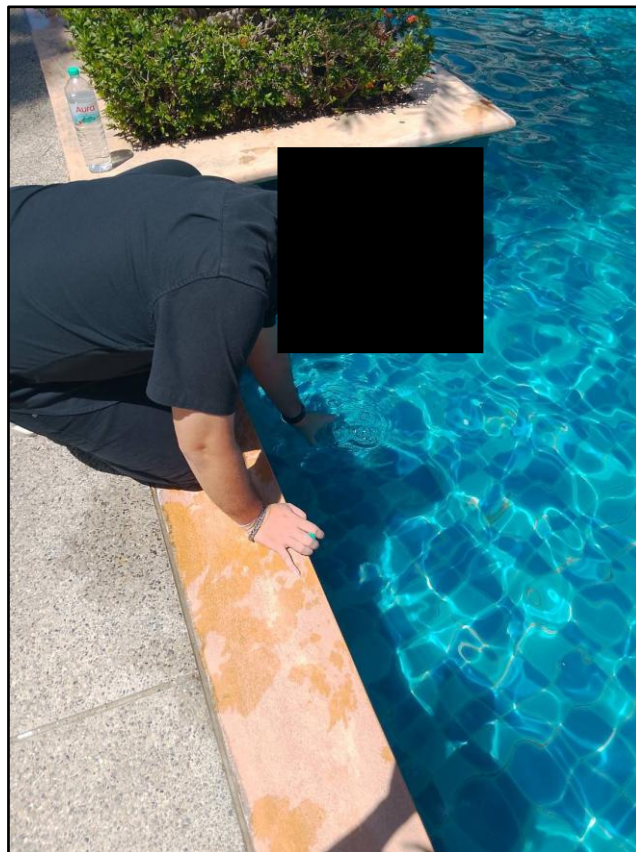
รูปที่ 3.23 รูปเก็บตัวอย่างน้ำสระว่ายน้ำในโครงการ

ผลการตรวจวัดคุณภาพน้ำสระว่ายน้ำ ระหว่างปี พ.ศ. 2565 – 2568 พบว่า ส่วนใหญ่มีผลการตรวจวิเคราะห์เป็นไปตามมาตรฐานของ NATIONAL SPA & POOL INSTITUTE (NSPI) หรือกิจการอื่นๆในทำนอง อย่างไรก็ตามทางโครงการได้แจ้งให้บริษัทเอกชนเข้ามาดูแลระบบการเติมสารเคมีของสระว่ายน้ำอยู่เป็นประจำ
