รายงานผลการปฏิบัติตาม  
มาตรการป้องกันและแก้ไขผลกระทบสิ่งแวดล้อม  
และมาตรการติดตามตรวจสอบคุณภาพสิ่งแวดล้อม  
ระยะดำเนินการ

โรงแรมหลับสบายเฮาส์  
เจ้าของ : บริษัท 1688 จำกัด  
ประจำเดือนมกราคม - ธันวาคม พ.ศ. 2568

## รายงานผลการปฏิบัติตามมาตรการป้องกันและแก้ไขผลกระทบสิ่งแวดล้อม

#### โครงการ หลับสบายเฮาส์ (Lub Sbuy House)

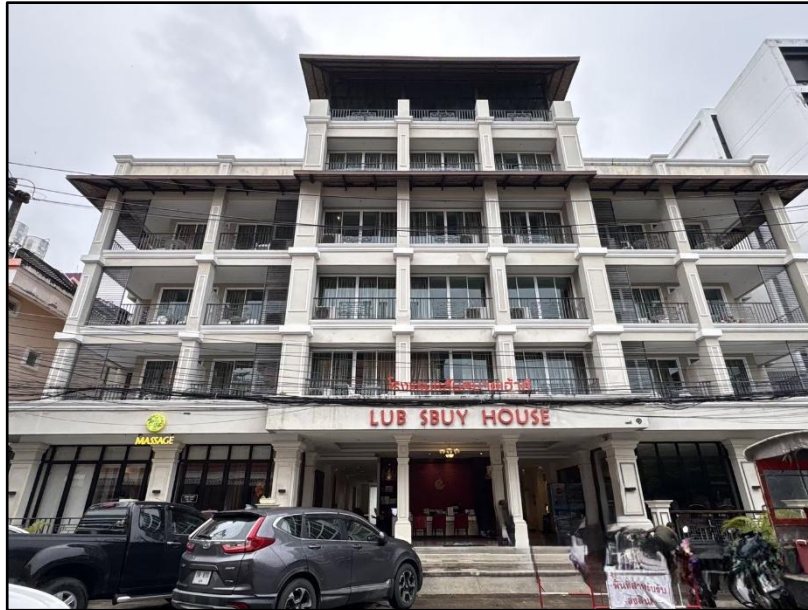
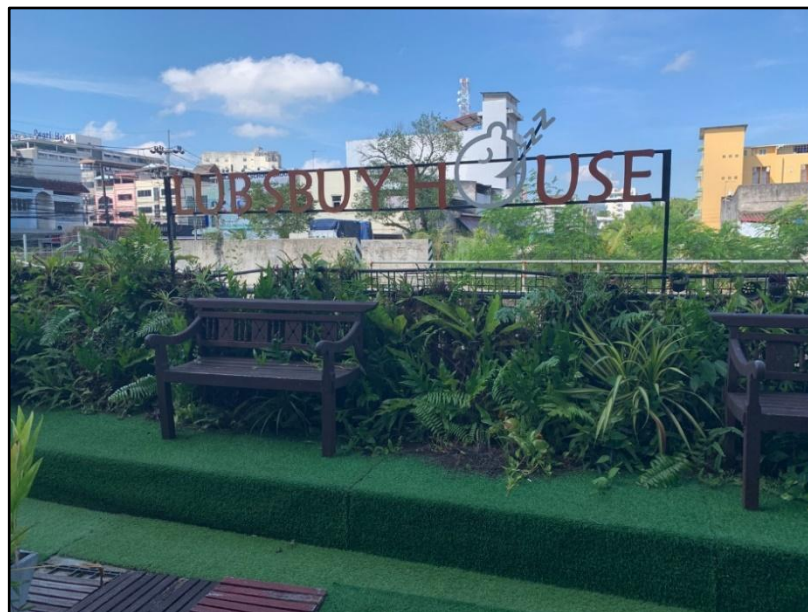
รูปที่ 1.3 ลักษณะอาคารและภูมิทัศน์ของโครงการ

การออกแบบของโครงการเป็นแบบร่วมสมัย เรียบง่าย และออกแบบห้องพักเพื่อความเป็นส่วนตัวมากที่สุด ให้มีการระบายอากาศตามธรรมชาติ โดยจัดให้มีระเบียงเปิดโล่ง นอกจากนี้ยังจัดพื้นที่สีเขียวบริเวณที่ว่างประกอบด้วย ไม้ยืนต้น ไม้ดอก รูปแบบ ลักษณะอาคารและภูมิทัศน์ของโครงการ แสดงดังรูปที่ 2.3

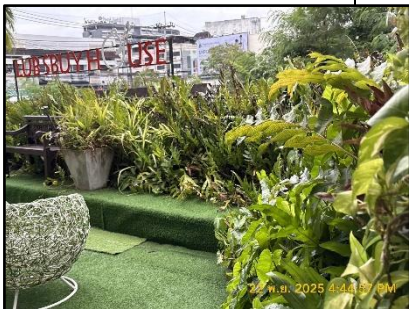
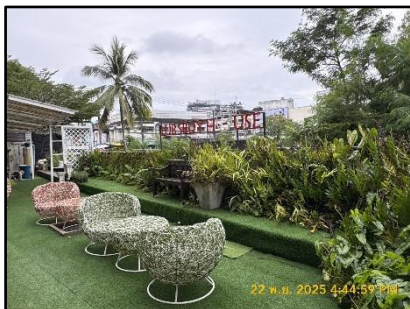
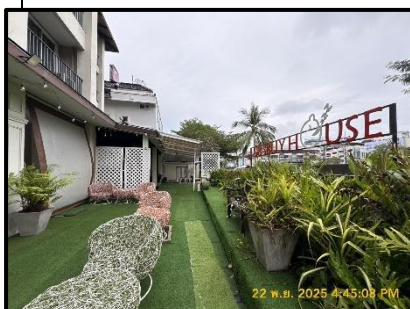
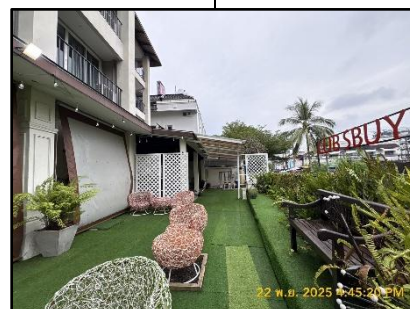
| องค์ประกอบสิ่งแวดล้อม/ผลกระทบต่อสิ่งแวดล้อม | มาตรการป้องกันและแก้ไข<br>ผลกระทบสิ่งแวดล้อม | การปฏิบัติตามมาตรการฯ | ปัญหาและอุปสรรค |
|---|---|---|---|
| <b>1. ทรัพยากรสิ่งแวดล้อมทางกายภาพ</b><br><b>1.1 สภาพทางภูมิประเทศ</b><br>- เมื่อเปิดดำเนินโครงการจะมีห้องพักจำนวน 50 ห้องพัก มีอาคาร ค.ส.ล 6 ชั้น จำนวน 1 อาคาร โดยภายในโครงการยังจัดให้มีพื้นที่สีเขียวที่มีการปลูกต้นไม้ ไม้ดอก และไม้ประดับ เพื่อสร้างความร่มรื่นเกิดภูมิทัศน์ที่สวยงามขึ้น โดยจะคงสภาพเดิมก่อนการตัดแปลงอาคารให้มากที่สุด ซึ่งมีความสอดคล้องกับพื้นที่โดยรอบโครงการซึ่งเป็นชุมชนที่พักอาศัย การประกอบกิจกรรมภายในโครงการเพื่อการพักอาศัยไม่มีกิจกรรมใดที่ทำให้ลักษณะทางภูมิประเทศเกิดการเปลี่ยนแปลงหรือเกิดการพังทลายของดินในบริเวณใกล้เคียง แต่ยังคงความกลมกลืนและสอดคล้องกับบริเวณพื้นที่ข้างเคียง ดังนั้น ในระยะดำเนินการจึงไม่ | 1. ปรับปรุงพื้นที่โครงการโครงการและบริเวณข้างเคียง ให้มีความกลมกลืนและใกล้เคียงกับสภาพภูมิประเทศเดิมมากที่สุด<br>2. ปลูกไม้ยืนต้น ไม้พุ่ม และจัดสวนหย่อมในบริเวณพื้นที่ว่างรอบๆ โครงการ และหมั่นบำรุงดูแลรักษาอยู่เสมอ | 2. ปฏิบัติตามมาตรการ โดยโครงการได้ปรับปรุงพื้นที่โครงการโครงการและบริเวณข้างเคียง ให้มีความกลมกลืนและใกล้เคียงกับสภาพภูมิประเทศเดิม<br>2. ปฏิบัติตามมาตรการ โดยโครงการปลูกไม้ยืนต้น ไม้พุ่ม และจัดสวนหย่อมในบริเวณพื้นที่ว่างรอบๆโครงการ | - ไม่มี ปัญหาและอุปสรรค<br><br>- ไม่มี ปัญหาและอุปสรรค |

| องค์ประกอบสิ่งแวดล้อม/ผลกระทบต่อสิ่งแวดล้อม | มาตรการป้องกันและแก้ไขผลกระทบต่อสิ่งแวดล้อม | การปฏิบัติตามมาตรการฯ | ปัญหาและอุปสรรค |
|---|---|---|---|
| ส่งผลกระทบต่อการเปลี่ยนแปลงสภาพภูมิประเทศแต่อย่างใด | | | |

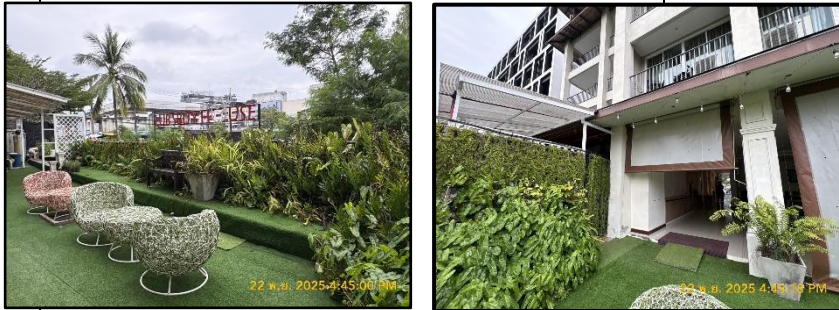
| องค์ประกอบสิ่งแวดล้อม/ผลกระทบต่อสิ่งแวดล้อม | มาตรการป้องกันและแก้ไขผลกระทบต่อสิ่งแวดล้อม | การปฏิบัติตามมาตรการฯ | ปัญหาและอุปสรรค |
|---|---|---|---|
| <p>โดยรอบพื้นที่โครงการโดยอาศัยแรงโน้มถ่วงของโลก (Gravity) ความลาดชัน 1 : 200 ผ่านบ่อดักขยะ จากนั้นน้ำฝนจะระบายออกสู่ท่อระบายน้ำริมถนน หน้าโครงการต่อไป ดังนั้น ในระยะดำเนินการจึงไม่ส่งผลกระทบต่อทรัพยากรดินแต่อย่างใด</p> | | | |

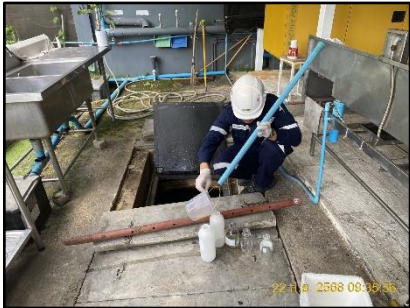
| องค์ประกอบสิ่งแวดล้อม/ผลกระทบต่อสิ่งแวดล้อม | มาตรการป้องกันและแก้ไขผลกระทบต่อสิ่งแวดล้อม | การปฏิบัติตามมาตรการฯ | ปัญหาและอุปสรรค |
|---|---|---|---|
| <p>ระบบบำบัดน้ำเสียระบบผสมชนิดตัวกรองไร้อากาศ และเติมอากาศผ่านผิวดักกลาง ขนาด 40.00 ลูกบาศก์เมตร จำนวน 1 ชุด ได้ถูกออกแบบให้สามารถรับปริมาณน้ำเสีย ค่า BOD เข้า 250 มิลลิกรัม/ลิตร และมีประสิทธิภาพในการบำบัดน้ำเสีย ค่า BOD ออกเท่ากับ 20 มิลลิกรัม/ลิตร (ผ่านเกณฑ์มาตรฐานน้ำทิ้งจากอาคารประเภท ค สำหรับโรงแรมตามกฎหมายว่าด้วยโรงแรมที่มีจำนวนห้องสำหรับใช้เป็นห้องพักรวมกันทุกชั้นอาคาร หรือกลุ่มอาคารไม่ถึง 60 ห้อง ค่า BOD ออก ไม่เกิน 40 มิลลิกรัม/ลิตร) จากนั้นน้ำทิ้งที่ผ่านกระบวนการบำบัดน้ำเสียทุกขั้นตอนของจุดบำบัด มีปริมาณรวม 31.81 ลูกบาศก์เมตร/วัน จะถูกรวบรวมลงบ่อพักน้ำ มีขนาด 1.00 x 1.00 x 1.00 เมตร และบ่อตรวจคุณภาพน้ำทิ้งจากนั้นปล่อยออกสู่ท่อระบายน้ำริมถนนหน้าโครงการต่อไป ดังนั้น จึงไม่ส่งผลต่อชีวภาพทางน้ำแต่อย่างใด</p> | | <p>ห้องสำหรับใช้เป็นห้องพักรวมกันทุกชั้นของอาคาร หรือกลุ่มของอาคารไม่ถึง 60 ห้อง)</p> | |

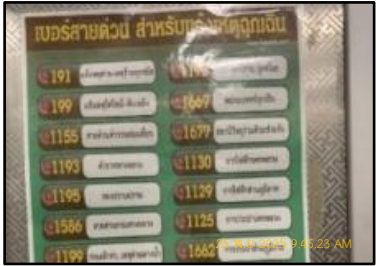
| องค์ประกอบสิ่งแวดล้อม/ผลกระทบต่อสิ่งแวดล้อม | มาตรการป้องกันและแก้ไขผลกระทบต่อสิ่งแวดล้อม | การปฏิบัติตามมาตรการฯ | ปัญหาและอุปสรรค |
|---|---|---|---|
| <p><b>4. คุณค่าคุณภาพชีวิต</b></p> <p><b>4.1 อาชีวอนามัยและความปลอดภัย</b></p> <p>- บริเวณพื้นที่โครงการและบริเวณใกล้เคียง ไม่ปรากฏว่ามีการแพร่ระบาดของโรคติดต่อร้ายแรงแต่อย่างใด และระยะดำเนินการเป็นเพียงกิจกรรมการพักอาศัยของประชาชนโดยทั่วไป โดยโครงการได้จัดให้มีระบบสาธารณสุขประเภทต่างๆ ได้แก่ ระบบบำบัดน้ำเสีย และระบบระบายน้ำเป็นอย่างดี จึงไม่เป็นแหล่งที่ก่อให้เกิดโรคระบาดหรือการแพร่กระจายเชื้อโรคแต่อย่างใด และหากเกิดเหตุเจ็บป่วยฉุกเฉินกับผู้เข้าพักอาศัย ผู้พักอาศัยสามารถเข้ารับการรักษาในโรงพยาบาลต่างๆในตัวเมืองได้อย่างสะดวก รวดเร็ว โดยสถานพยาบาลที่มีอยู่ ส่วนมากจะมีความพร้อมทั้งบุคลากรและอุปกรณ์ปฐมพยาบาลต่างๆ ดังนั้นผลกระทบด้านสาธารณสุขและอาชีวอนามัยจึงอยู่ในทิศทางลบน้อย</p> | <p>1. จัดให้มีเจ้าหน้าที่รักษาความปลอดภัยให้ปฏิบัติหน้าที่อย่างเคร่งครัดและหมั่นตรวจตราพื้นที่ดูแลความปลอดภัยภายในโครงการตลอด 24 ชั่วโมง หากพบเหตุผิดปกติให้รีบติดต่อขอความช่วยเหลือจากหน่วยงานราชการที่มีหน้าที่ดูแล และบรรเทาสาธารณภัยทันที</p> <p>2. จัดให้มีพนักงานอยู่ประจำอาคาร เพื่อให้ผู้พักอาศัยสามารถติดต่อหรือแจ้งเหตุได้ตลอด 24 ชั่วโมง</p> <p>3. ติดประกาศแจ้งเบอร์โทรศัพท์ฉุกเฉินของเจ้าหน้าที่โครงการหรือหน่วยงานราชการที่เกี่ยวข้องไว้อย่างชัดเจนในทุกชั้นในกรณีที่เกิดอัคคีภัย</p> | <p>1. ปฏิบัติตามมาตรการ โดยเจ้าหน้าที่รักษาความปลอดภัยของโครงการจะคอยดูแลความสงบเรียบร้อยภายในโครงการ และมีเบอร์โทรศัพท์ที่สามารถติดต่อได้ในกรณีฉุกเฉิน ติดไว้บริเวณที่สามารถมองเห็นได้สะดวก</p> <p>2. ปฏิบัติตามมาตรการ โดยมีพนักงานบริเวณต้อนรับ ซึ่งอยู่ด้านหน้าทางเข้าโครงการ ประจำ 24 ชั่วโมง คอยดูแลความสงบเรียบร้อยภายในโครงการ</p> <p>3. ปฏิบัติตามมาตรการ โดยมีเบอร์โทรศัพท์ที่สามารถติดต่อได้ในกรณีฉุกเฉิน ติดไว้บริเวณที่สามารถมองเห็นได้สะดวก</p> | <p>- ไม่มี ปัญหาและอุปสรรค</p> <p>- ไม่มี ปัญหาและอุปสรรค</p> <p>- ไม่มี ปัญหาและอุปสรรค</p> |

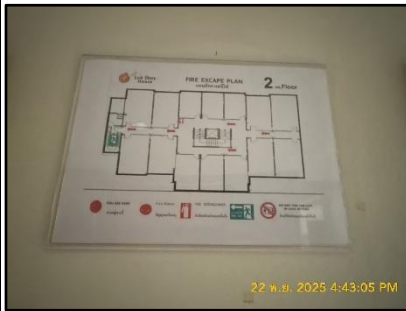
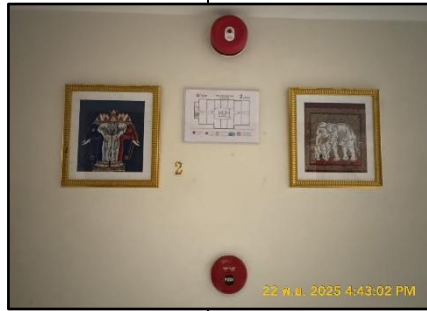
| องค์ประกอบสิ่งแวดล้อม/ผลกระทบต่อสิ่งแวดล้อม | มาตรการป้องกันและแก้ไขผลกระทบต่อสิ่งแวดล้อม | การปฏิบัติตามมาตรการฯ | ปัญหาและอุปสรรค |
|---|---|---|---|
| <b>4.2 การป้องกันอัคคีภัย</b><br><u>ระบบสัญญาณเตือนภัยและระบบดับเพลิง</u><br><u>ชั้นที่ 1</u><br>- ติดตั้งจุดจับสัญญาณควันไฟ (Smoke Detector) จำนวน 18 จุด ใ้บริเวณส่วนต้อนรับ ส่วนบริการนวด ห้องอาหาร สำนักงาน และทางเดิน<br>- ติดตั้งสัญญาณเตือนภัยแบบใช้มือดึง จำนวน 1 จุด<br>- ติดตั้งสัญญาณเตือนเหตุเพลิงไหม้ (Bell Alarm) จำนวน 1 จุด<br>- ติดตั้งถังดับเพลิงแบบมือถือ จำนวน 1 จุด<br>- ติดตั้งไฟฉุกเฉินจำนวน 4 จุด ใ้บริเวณภายในอาคารและทางเดิน<br><u>ชั้นที่ 2-4 (ลักษณะเหมือนกัน)</u><br>- ติดตั้งจุดจับสัญญาณควันไฟ (Smoke Detector) จำนวน 24 จุด ใ้ภายในห้องพักและทางเดิน<br>- ติดตั้งสัญญาณเตือนภัยแบบใช้มือดึง จำนวน 1 จุด<br>- ติดตั้งสัญญาณเตือนเหตุเพลิงไหม้ (Bell Alarm) จำนวน 1 จุด<br>- ติดตั้งถังดับเพลิงแบบมือถือ จำนวน 1 จุด | 1. ตรวจสอบและดูแลระบบป้องกันอัคคีภัยต่างๆ ภายในโครงการ ให้มีสภาพพร้อมใช้งานเสมอ เป็นประจำทุก 6 เดือน และซ่อมแซมทันทีเมื่อเกิดการชำรุด<br>2. แสดงป้ายตำแหน่งของระบบป้องกันอัคคีภัย ภายในโครงการให้เห็นได้อย่างชัดเจน | 1. ปฏิบัติตามมาตรการ โดยแผนกช่างตรวจสอบระบบป้องกันอัคคีภัยต่างๆ ภายในโครงการ ให้มีสภาพพร้อมใช้งานเสมอ<br>2. ปฏิบัติตามมาตรการ โดยมีป้ายตำแหน่งของระบบป้องกันอัคคีภัยภายในโครงการ สามารถมองเห็นได้อย่างชัดเจน<br> | - ไม่มี ปัญหา และอุปสรรค<br>- ไม่มี ปัญหา และอุปสรรค |

| องค์ประกอบสิ่งแวดล้อม/ผลกระทบต่อสิ่งแวดล้อม | มาตรการป้องกันและแก้ไขผลกระทบต่อสิ่งแวดล้อม | การปฏิบัติตามมาตรการฯ | ปัญหาและอุปสรรค |
|---|---|---|---|
| | 3. ตรวจสอบสภาพถังดับเพลิงให้มีสภาพดีอยู่เสมอ เช่น ตรวจสอบวันผลิต วันหมดอายุการใช้งาน ตรวจสอบสลักให้มีความพร้อมจะใช้งานอยู่เสมอ เป็นต้น | 3. ปฏิบัติตามมาตรการ โดยแผนกช่างตรวจสอบระบบป้องกันอัคคีภัยต่างๆ ภายในโครงการ ให้มีสภาพพร้อมใช้งานเสมอ | - ไม่มี ปัญหา และอุปสรรค |

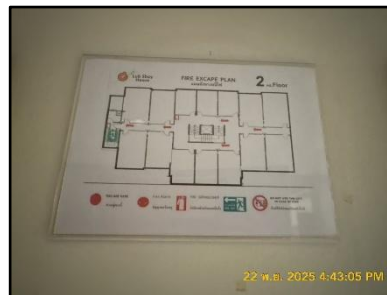
| องค์ประกอบสิ่งแวดล้อม/ผลกระทบต่อสิ่งแวดล้อม | มาตรการป้องกันและแก้ไข<br>ผลกระทบต่อสิ่งแวดล้อม | การปฏิบัติตามมาตรการฯ | ปัญหาและอุปสรรค |
|---|---|---|---|
| <p>Check Valve หัวสวมเร็วและฝาปิด ใช้สำหรับหัวสูบลจาตรถดับเพลิง จำนวน 1 ชุด ตำแหน่งที่จัดเตรียมอยู่บริเวณด้านหน้าของโครงการ</p> <p><u>ระบบเส้นทางหนีไฟ</u></p> <p>โครงการมีบันไดหนีไฟภายในอาคารมีตั้งแต่ชั้นที่ 5 ลงมาจนถึงชั้นที่ 1 ของอาคารโดยบันไดหนีไฟเป็นบันไดคอนกรีตเสริมเหล็กแบบมีขานพักทุกชั้นขนาดกว้าง 0.95 เมตร นอกจากนี้โครงการยังจัดให้มีบันไดหลัก จำนวน 1 จุด ขนาดกว้าง 1.6 เมตร ตั้งแต่ชั้นที่ 6 ลงมาจนถึงชั้นที่ 1 ของอาคาร และจะติดตั้งป้ายบอกขึ้นและป้ายบอกทางหนีไฟด้วยตัวอักษรขนาดที่มีความสูงไม่น้อยกว่า 10 เซนติเมตร มองเห็นได้ชัดเจนตลอดเวลา รวมทั้งติดตั้งระบบไฟฟ้าฉุกเฉินเพียงพอที่จะมองเห็นได้อย่างชัดเจนขณะเกิดเพลิงไหม้</p> <p><u>ระบบป้องกันฟ้าผ่า และระบบป้องกันความปลอดภัย</u></p> <p>โครงการจะติดตั้งระบบป้องกันอันตรายจากฟ้าผ่าบริเวณชั้นหลังคาของอาคาร คสล.6 ชั้น เพื่อป้องกันอันตรายจากการเกิดไฟฟ้ารั่ว และกระแสไฟฟ้าลัดวงจรผ่านสายตัวนำลงดินไปยังการนดฟ้าผ่า (Lightnig groud) เพื่อป้องกันอันตรายจากฟ้าผ่า</p> | <p>3. ติดป้ายแสดงวิธีการใช้ถังดับเพลิงชนิดมือถืออย่างชัดเจนที่จุดติดตั้งถังดับเพลิงทุกจุด</p> <p>4. ติดตั้งแผนผังแสดงตำแหน่งจุดติดตั้งถังดับเพลิงทางหนีไฟและประตูหนีไฟให้เห็นชัดเจนไว้ในแต่ละชั้น</p> <p>5. จัดให้มีแผนปฏิบัติการอพยพเมื่อเกิดอัคคีภัย</p> <p>6. ตรวจสอบการทำงานของสัญญาณฉุกเฉินและอุปกรณ์ทุกๆ วันเสาร์สุดท้ายของเดือน</p> <p>7. จัดรับอาสาสมัครทำหน้าที่ประสานงานกับเจ้าหน้าที่ดับเพลิง ตำรวจ หน่วยกู้ภัยต่างๆ ควบคุม</p> | <p>3. ปฏิบัติตามมาตรการ โดยมีป้ายแนะนำการใช้อุปกรณ์ดับเพลิงไว้ทุกถัง</p> <p>4. ปฏิบัติตามมาตรการ โดยมีป้ายตำแหน่งของระบบป้องกันอัคคีภัยภายในโครงการ สามารถมองเห็นได้อย่างชัดเจน</p> <p>6. ไม่ได้ปฏิบัติตามมาตรการ แต่อยู่ในแผนที่จะเร่งดำเนินการทันที</p> <p>6. ปฏิบัติตามมาตรการ โดยแผนกช่างตรวจสอบระบบป้องกันอัคคีภัยต่างๆ ภายในโครงการ ให้มีสภาพพร้อมใช้งานเสมอ</p> <p>7. ปฏิบัติตามมาตรการ โดยแผนกช่างทำหน้าที่ดำเนินการและมอบหมายงานให้เจ้าหน้าที่แผนกต่างๆ</p> | <p>- ไม่มี ปัญหาและอุปสรรค</p> <p>- ไม่มี ปัญหาและอุปสรรค</p> <p>- ไม่มี ปัญหาและอุปสรรค</p> <p>- ไม่มี ปัญหาและอุปสรรค</p> <p>- ไม่มี ปัญหาและอุปสรรค</p> |

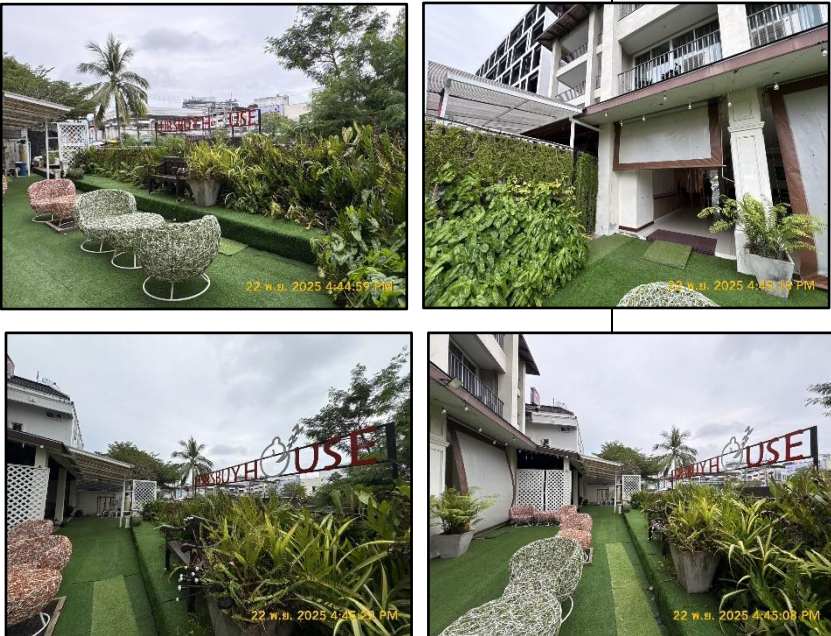
| องค์ประกอบสิ่งแวดล้อม/ผลกระทบต่อสิ่งแวดล้อม | มาตรการป้องกันและแก้ไขผลกระทบต่อสิ่งแวดล้อม | การปฏิบัติตามมาตรการฯ | ปัญหาและอุปสรรค |
|---|---|---|---|
| <p>9 ต้น กล้วยพัด จำนวน 2 ต้น และหญ้านวลน้อย ซึ่งใช้ประโยชน์ทั้งในด้านเชิงนิเวศน์ และนันทนาการ ทั้งแก่สิ่งแวดล้อมและผู้พักอาศัย ซึ่งจะเป็นสถานที่สำหรับการพักผ่อนหย่อนใจ สร้างนันทนาการได้อย่างมีประสิทธิภาพโดยไม่ย่นดันที่นำมาปลูกเป็นพรรณไม้ที่มีความเหมาะสมกับอากาศในท้องถิ่น และตำแหน่งในการปลูกทดกันไม้ โดนปลูกห่างจากระบบสาธารณูปโภคใต้ดิน เช่น ถังบำบัดน้ำเสีย ท่อระบายน้ำ และฐานราก เพื่อให้ไม่ส่งผลกระทบต่อระบบสาธารณูปโภคใต้ดินของโครงการ ดังนั้น ด้านสุนทรียภาพจึงอยู่ในทิศทางลบน้อย</p> | | | |
