ตารางที่ 2 สรุปมาตรการติดตามตรวจสอบผลกระทบสิ่งแวดล้อม โครงการ KAMALA BAY TERRACE RESORT

เรื่อง นำส่งรายงานผลการปฏิบัติตามมาตรการป้องกันและแก้ไขผลกระทบสิ่งแวดล้อม และมาตรการติดตามตรวจสอบผลกระทบสิ่งแวดล้อม โครงการ โรงแรม ไฮแอท รีเจนซี่ ภูเก็ต รีสอร์ท (ระยะดำเนินการ) ระหว่างเดือนมกราคม-มิถุนายน พ.ศ. 2568

เอกสารประกอบมาตรการป้องกันและแก้ไขผลกระทบสิ่งแวดล้อม  
และมาตรการติดตามตรวจสอบผลกระทบสิ่งแวดล้อม

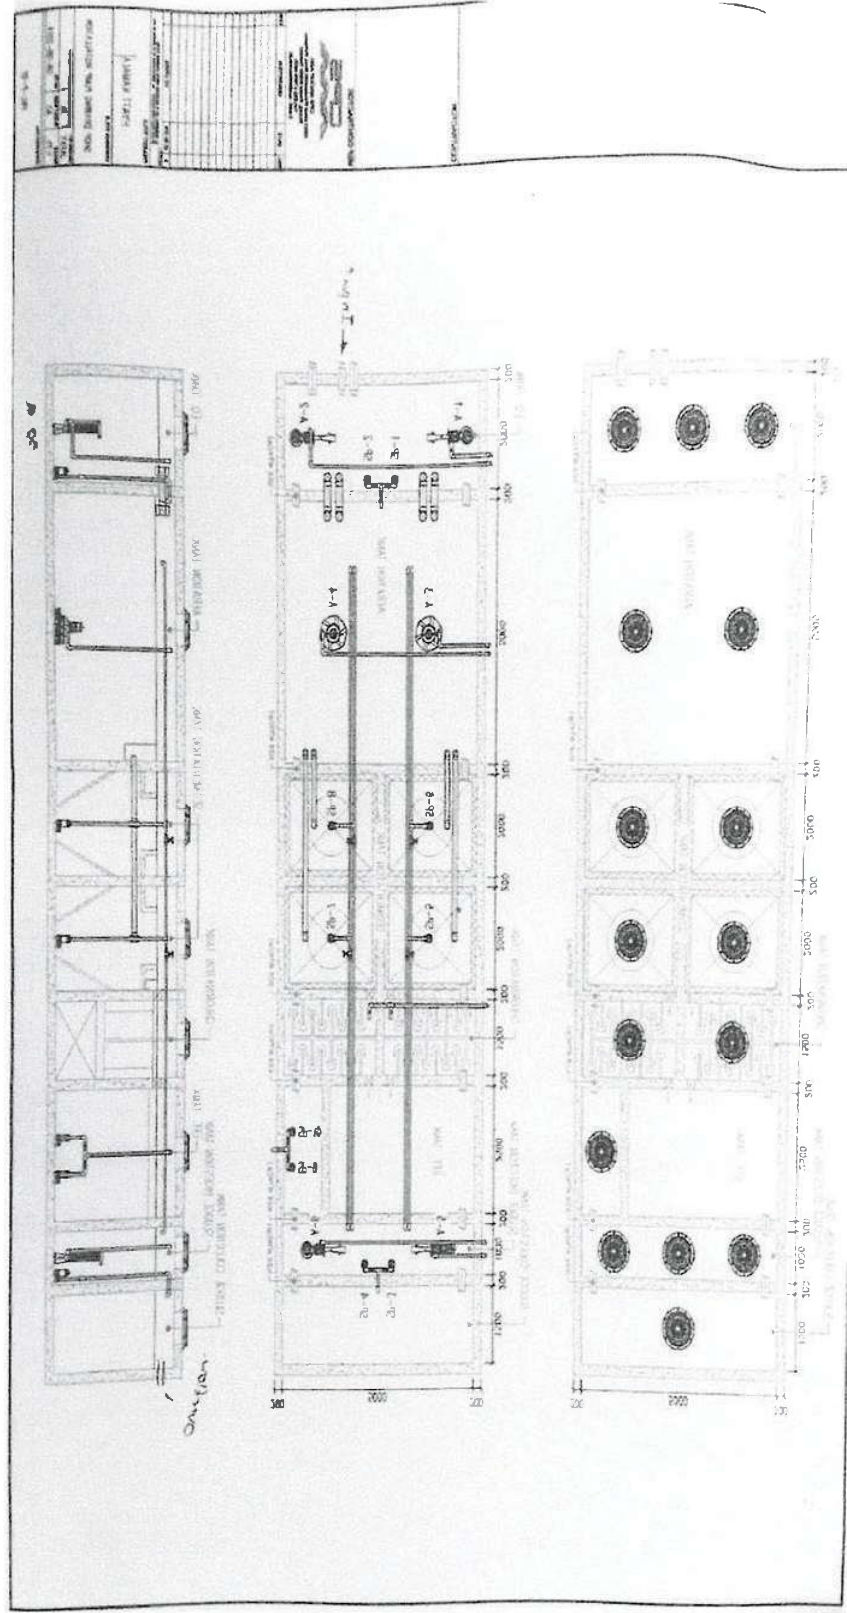
# แผนผังแสดงการทำงานของระบบบำบัดน้ำเสีย

แบบจำลองระบบบำบัดน้ำเสีย

| องค์ประกอบทางสิ่งแวดล้อม | ผลกระทบสิ่งแวดล้อมที่สำคัญ | มาตรการป้องกันและแก้ไขผลกระทบสิ่งแวดล้อม | มาตรการติดตามตรวจสอบผลกระทบสิ่งแวดล้อม |
|---|---|---|---|
| <p>2.3.2 การบำบัดน้ำเสีย</p> | <p>น้ำเสียที่เกิดจากโครงการโรงแรมส่วนเดิม และส่วนขยายเปิดดำเนินการประมาณรวมทั้งสิ้น 176 ลบ.ม./วัน จะผ่านการบำบัดด้วยระบบบำบัดน้ำเสียรวมจำนวน 1 ชุด ตั้งอยู่ใต้ดินบริเวณด้านทิศเหนือ ภายในพื้นที่โครงการโรงแรมส่วนเดิม โดยน้ำเสียจากแต่ละอาคาร ซึ่งผ่านการบำบัดเบื้องต้น โดยถังกรองละเอียด ST-6000 จะไหลเข้าสู่ระบบบำบัดน้ำเสียรวม ซึ่งเป็นระบบบำบัดน้ำเสียแบบตะกอนเร่ง (Activated Sludge) ชนิดระยะเวลาเติมอากาศ (Extended Aeration) สามารถรับน้ำเสียได้ 300 ลบ.ม./วัน บำบัดน้ำเสียให้มีค่า BOD ในน้ำทิ้งไม่เกิน 20 มก./ล. โดยโครงการจะนำน้ำทิ้งทั้งหมด มารดน้ำต้นไม้ภายในโครงการในช่วงปกติ (ฝนไม่ตก) แต่ทั้งนี้ หากกรณีฝนตกน้ำทิ้งที่ผ่านการบำบัด จะระบายออกสู่ร่องระบายน้ำหลักด้านทิศตะวันออกของโครงการ และไหลไปยังทะเลต่อไป ซึ่งจุดระบายน้ำจากโครงการลงสู่ร่องระบายน้ำหลักด้านทิศตะวันออก จะอยู่ที่ริมถนนนาคา-ลาฮี ซึ่งเป็นถนนเลียบริมชายหาด โดยองค์การบริหารส่วนตำบลนาคา-ลาฮี ได้ออกใบอนุญาตเพื่อระบายน้ำหลักสู่ทะเลได้โดยสะดวก ซึ่งในช่วงน้ำขึ้นคลื่นจะพัดน้ำทะเลย้อนกลับมายังร่องระบายน้ำนี้ ทำให้ให้น้ำในร่องระบายน้ำมีลักษณะเป็นน้ำกร่อย ซึ่งเมื่อโครงการเปิดดำเนินการ และจำเป็นต้องระบายน้ำทิ้งในช่วงฝนตก คาดว่าจะไม่ส่งผลกระทบต่อคุณภาพน้ำในร่องระบายน้ำ เนื่องจากน้ำทิ้งจากโครงการมีปริมาณน้อยมาก เมื่อเทียบกับปริมาณน้ำหลัก</p> | <ol style="list-style-type: none"> <li>2. จัดให้มีเจ้าหน้าที่คอยดูแลรักษาระบบเส้นท่อประปาให้อยู่ในสภาพดี</li> <li>3. รมรงคิให้พนักงาน และผู้มาใช้บริการ ใช้น้ำอย่างประหยัด</li> <li>1. จัดให้มีระบบบำบัดน้ำเสียรวม จำนวน 1 ชุด (ดูรูปที่ 1 ประกอบ) บำบัดน้ำเสียจากโครงการโรงแรมส่วนเดิมและส่วนขยาย เป็นระบบบำบัดน้ำเสียแบบตะกอนเร่ง (Activated Sludge) ชนิดระยะเวลาเติมอากาศ (Extended Aeration) ซึ่งน้ำเสียของแต่ละอาคาร จะผ่านการบำบัดเบื้องต้น โดยถังกรองละเอียด ST-6000 ก่อนที่จะไหลเข้าสู่ระบบบำบัดน้ำเสียรวม ออกแบบให้สามารถรองรับน้ำเสียได้ 300 ลบ.ม./วัน โดยระบบบำบัดน้ำเสียจะมีประสิทธิภาพพร้อมร้อยละ 92 สามารถรับน้ำเสียให้ ได้คุณภาพตามมาตรฐานน้ำทิ้งจากอาคารประเภท ๑ และมีค่า BOD ในน้ำทิ้งไม่เกิน 20 มก./ล.</li> <li>2. จัดให้เจ้าหน้าที่ที่มีความรู้ ความชำนาญ ดูแลรักษาและควบคุมระบบบำบัดน้ำเสียรวมของโครงการ ให้ทำงาน ได้อย่างต่อเนื่อง และมีประสิทธิภาพ</li> <li>3. ประสานให้บริษัทเอกชน ที่ได้รับสัมปทานจากองค์การบริหารส่วนตำบลนาคา (กลุ่มสุวธรรม ถนนมกล่อม) มาดูแลก่อน ไม่ทำจัดเป็นประจําทุกเดือน</li> <li>4. จัดให้มีถังดักไขมันสำเร็จรูป บำบัดน้ำเสียจากการประกอบอาหาร ก่อนเข้าสู่ถังกรองละเอียด โดยจัดให้มีพนักงานดักไขมันออกจากรั้วคักไขมันเป็นประจำทุกสัปดาห์ ซึ่งจะดักไขมันในถังดัก และมัดปากถุง นำมารวมไว้ที่ห้องพักแ่ดูแลแยกย่อย</li> <li>5. จัดให้มีการนำน้ำทิ้งทั้งหมดในช่วงที่ฝน ไม่ตกมารดน้ำต้นไม้ภายในโครงการ โดยติดตั้งถังกักน้ำให้พนักงานค่อสายยางรดน้ำต้นไม้ และจัดทำป้าย "ใช้น้ำทิ้งรดน้ำต้นไม้" ให้เห็นอย่างชัดเจน</li> </ol> | <ol style="list-style-type: none"> <li>1. จัดให้มีการตรวจสอบคุณภาพน้ำ ก่อน และหลังจากการระบบบำบัดน้ำเสียทุกเดือน โดยมีดัชนีที่ตรวจวัดดังนี้ pH, BOD, SS, Oil &amp; Grease, Total Coliform, Sulfide, TKN และ Residual Chlorine ซึ่งจุดเก็บตัวอย่างน้ำ คือ ถังพักน้ำก่อนบำบัด และเอ้าท์ไลน์การบำบัด (ดูรูปที่ 2 ประกอบ)</li> <li>2. จัดให้มีการตรวจสอบคุณภาพน้ำ ในร่องระบายน้ำหลัก โดยดัชนีที่ตรวจวัดนี้ pH, DO, BOD, SS, Salinity และ Total Coliform โดยเก็บตัวอย่างน้ำที่จุดระบายน้ำออกของโครงการ (ดูรูปที่ 2 ประกอบ)</li> </ol> |
