รายงานผลการปฏิบัติตามมาตรการป้องกันและแก้ไขผลกระทบสิ่งแวดล้อม
และมาตรการติดตามตรวจสอบผลกระทบสิ่งแวดล้อม
(ระยะดำเนินการ)
ระหว่างเดือน กรกฎาคม ถึง ธันวาคม พ.ศ. 2568

โครงการ ซิตี้โฮม สีแยกท่าพระ (ส่วนขยาย)
เจ้าของโครงการ นิติบุคคลอาคารชุด ซิตี้โฮม สีแยกท่าพระ
ที่ตั้ง เลขที่ 99 ถนนรัชดาภิเษก แขวงวัดท่าพระ เขตบางกอกใหญ่
กรุงเทพมหานคร โทรศัพท์ 098-8820122

**รายงานผลการปฏิบัติตามมาตรการป้องกันและแก้ไขผลกระทบสิ่งแวดล้อม
และมาตรการติดตามตรวจสอบผลกระทบสิ่งแวดล้อม
โครงการชิต์โฮม สี่แยกท่าพระ (ส่วนขยาย)**

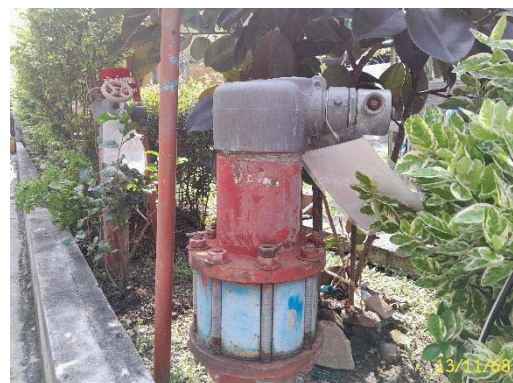
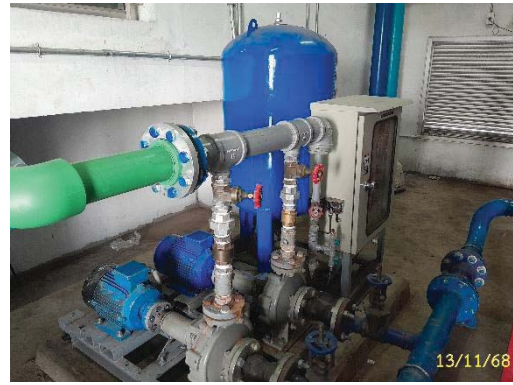
ภาพที่ 1.3.3-1 ระบบน้ำใช้

โครงการรับน้ำจากการประปานครหลวง เฉลี่ย 130 ลูกบาศก์เมตร/วัน โดยนำมาเก็บในถังเก็บน้ำชั้นใต้ดินจำนวน 2 ถัง และถังชั้นดาดฟ้าจำนวน 2 ถัง นอกจากนี้ชั้นดาดฟ้ายังมีการจ่ายน้ำในอาคารแบบ Booster Pump อีกด้วย แสดงดังภาพที่ 1.3.3-1

มิเตอร์น้ำประปา

หัวรับน้ำดับเพลิง

เครื่องสูบน้ำเพื่อการอุปโภค-บริโภค

เครื่องสูบน้ำสำหรับดับเพลิง

ถังเก็บน้ำสำรอง ชั้นใต้ดิน

Booster Pump

ถังเก็บน้ำสำรอง ชั้นดาดฟ้า

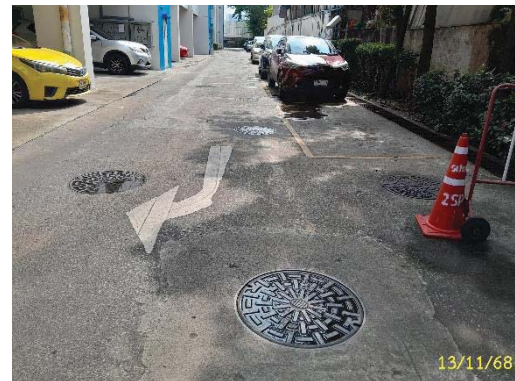
ภาพที่ 1.3.4-2 ระบบบำบัดน้ำเสีย

พื้นที่ตั้งระบบบำบัดน้ำเสีย A

พื้นที่ตั้งระบบบำบัดน้ำเสีย B

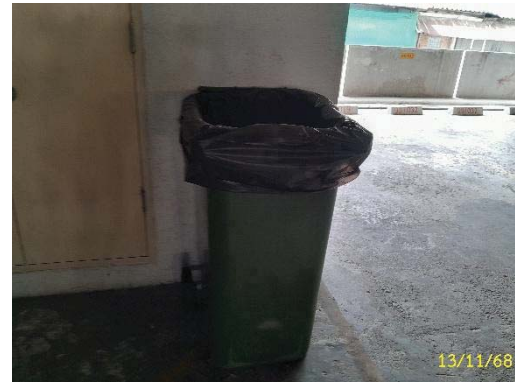
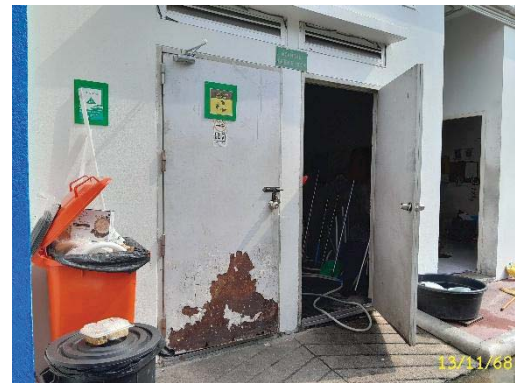
ภาพที่ 1.3.6-1 การจัดการมูลฝอย

ถังรองรับมูลฝอยบริเวณชั้นล่าง

ถังรองรับมูลฝอยบริเวณชั้นจอดรถ

ห้องพักมูลฝอยประจำชั้น

ห้องพักมูลฝอยรวม

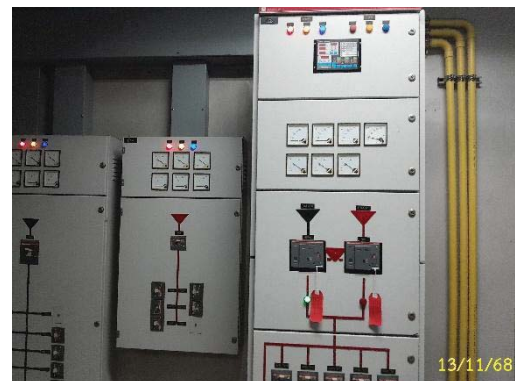
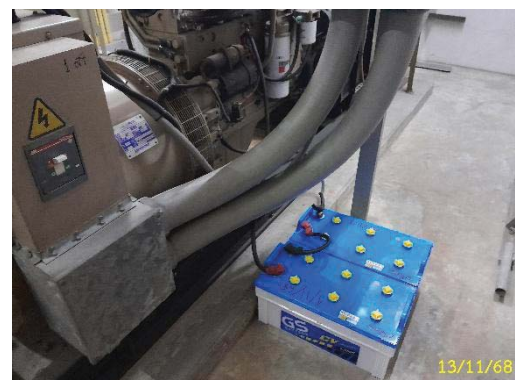
ภาพที่ 1.3.7-1 ระบบไฟฟ้า

หม้อแปลงไฟฟ้าโครงการ

ห้อง MDB

ห้อง Generator

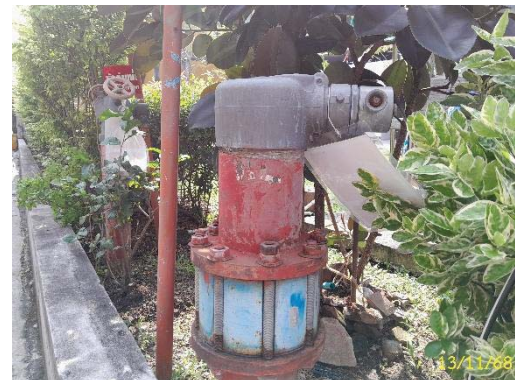
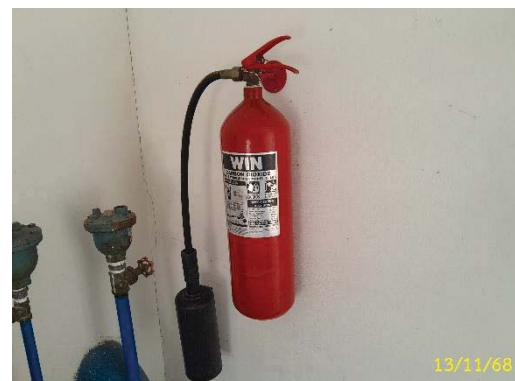
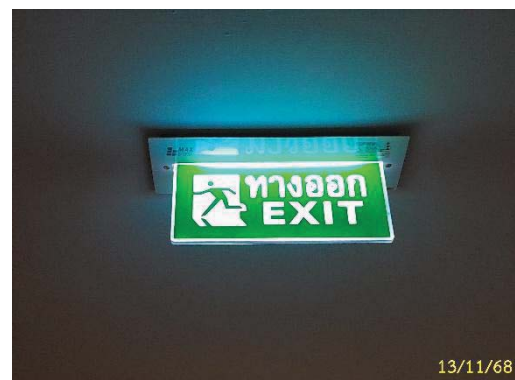
ภาพที่ 1.3.8-1 (ต่อ) ระบบป้องกันอัคคีภัย

กริ่งสัญญาณแจ้งเหตุ

เครื่องตรวจจับควัน

เครื่องตรวจจับความร้อน

หัวรับน้ำดับเพลิง

ระบบดับเพลิงอัตโนมัติ

เครื่องดับเพลิงชนิดมือถือ

เครื่องส่งสว่างฉุกเฉิน

ป้ายบอกทางหนีไฟ

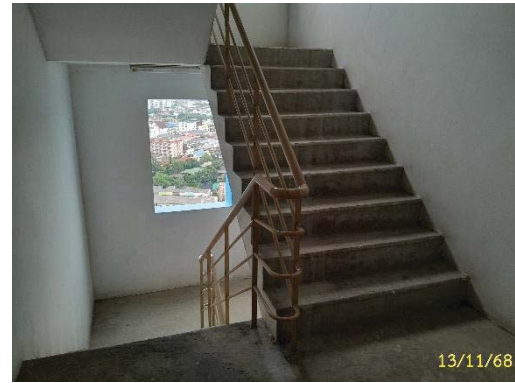
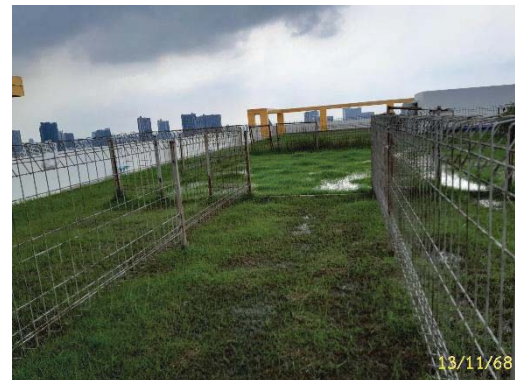
ภาพที่ 1.3.8-1 (ต่อ) ระบบป้องกันอัคคีภัย

บันไดหนีไฟ ST-1

บันไดหนีไฟ ST-2

แผนผังอาคาร

ลานหนีภัยทางอากาศ

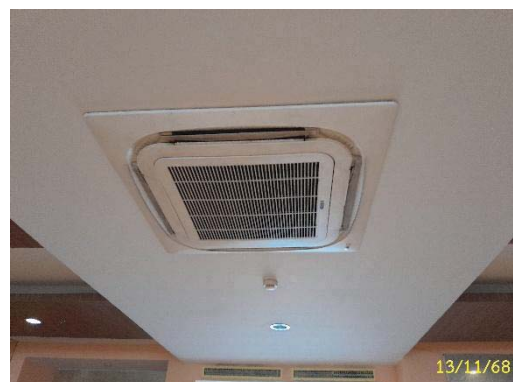
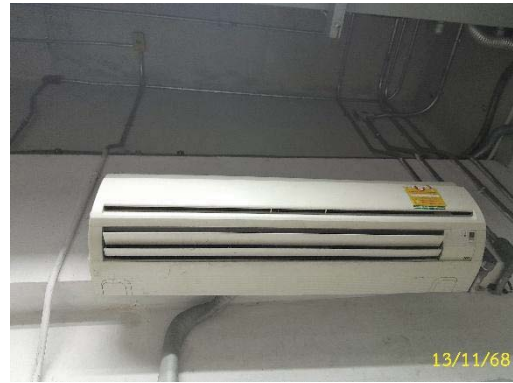
ภาพที่ 1.3.9-1 การระบายอากาศ

การระบายอากาศบริเวณชั้นจอดรถ

เครื่องปรับอากาศบริเวณพื้นที่ส่วนกลาง

เครื่องปรับอากาศแบบแยกส่วน

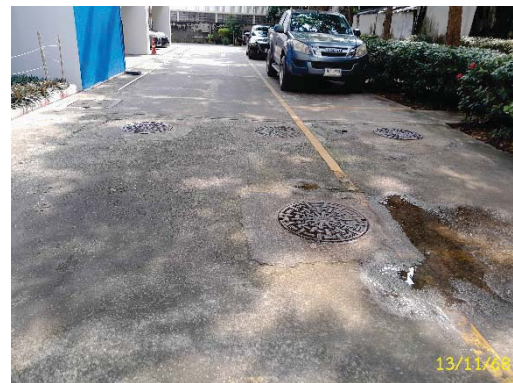
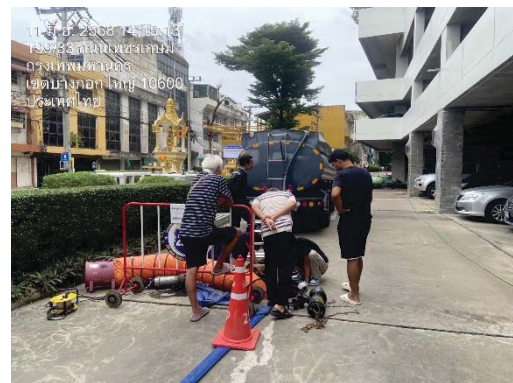
ภาพที่ 2.2-3 ระบบบำบัดน้ำเสีย

ตู้ควบคุมระบบบำบัดน้ำเสีย

พื้นที่ตั้งระบบบำบัดน้ำเสีย A

พื้นที่ตั้งระบบบำบัดน้ำเสีย B

การสูบน้ำและไขมันครั้งล่าสุด

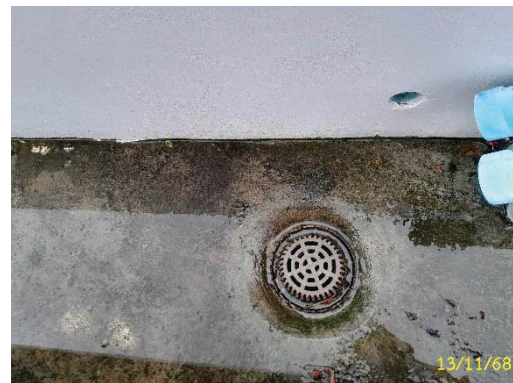
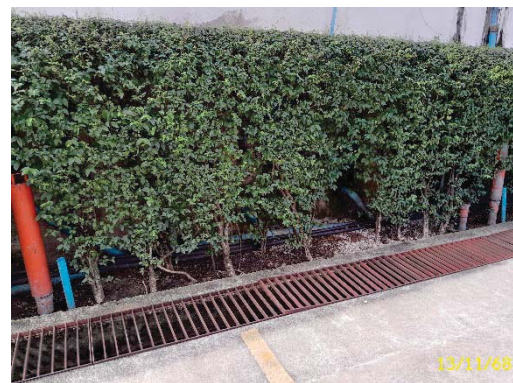
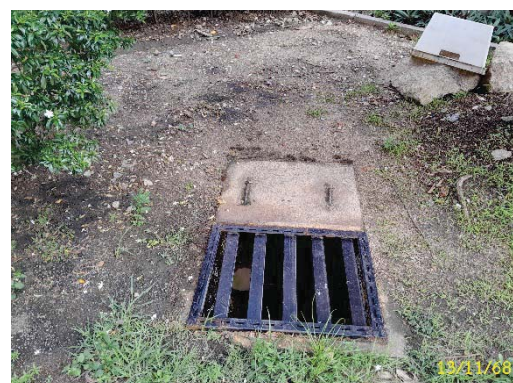
ภาพที่ 2.2-10 ระบบระบายน้ำ

ท่อรับน้ำเสีย

หัวรับน้ำฝน

ท่อรับน้ำฝน

รางระบายน้ำ

ท่อระบายน้ำ

ท่อระบายน้ำสาธารณะ
