ผลการปฏิบัติตามมาตรการติดตามตรวจสอบ

### ผลการปฏิบัติตามมาตรการติดตามตรวจสอบผลกระทบสิ่งแวดล้อม

**ตารางที่ 3.4-1** มาตรการติดตามตรวจสอบผลกระทบสิ่งแวดล้อม โครงการ SERRANO CONDOMINIUM (ระยะดำเนินการ)

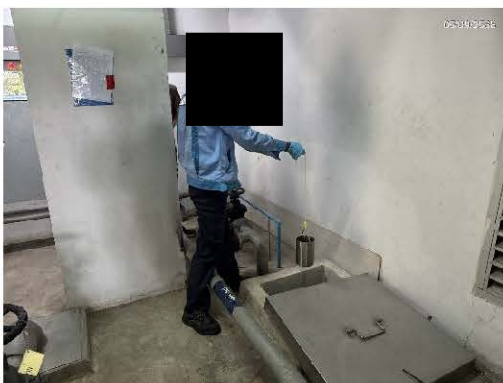
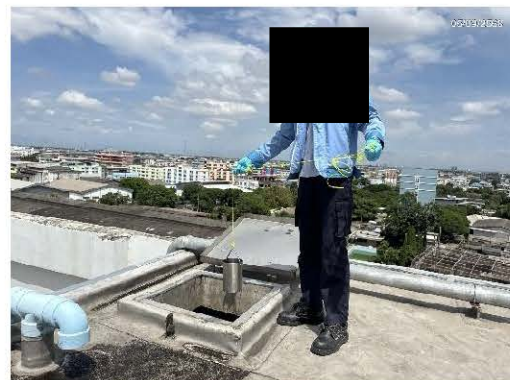
ภาพที่ 3.5.3-1 การเก็บตัวอย่างน้ำใช้

ผลการตรวจวิเคราะห์คุณภาพน้ำใช้ ในความถี่ทุกๆ 3 เดือน บริเวณถังเก็บน้ำชั้นใต้ดิน (อาคาร A อาคาร B) และถังเก็บน้ำชั้นดาดฟ้า (อาคาร A อาคาร B) ระหว่างเดือนกรกฎาคม ถึง ธันวาคม 2568 พบว่าคุณภาพน้ำใช้ทุกบริเวณมีค่าอยู่ในเกณฑ์ค่ามาตรฐานตามเกณฑ์กำหนดคุณภาพน้ำประปา ของการประปานครหลวง ทุกพารามิเตอร์ ทุกช่วงเวลา

เก็บตัวอย่างน้ำใช้ใต้ดินอาคาร A

เก็บตัวอย่างน้ำใช้ดาดฟ้าอาคาร A

เก็บตัวอย่างน้ำใช้ใต้ดินอาคาร B

เก็บตัวอย่างน้ำใช้ดาดฟ้าอาคาร B

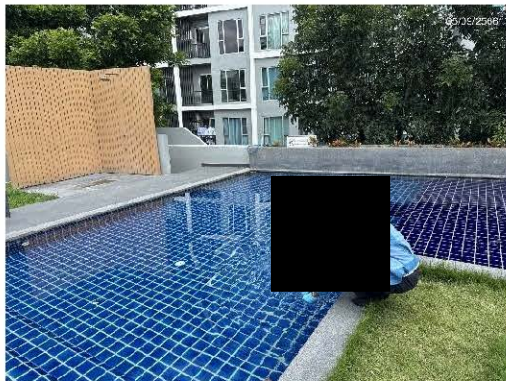
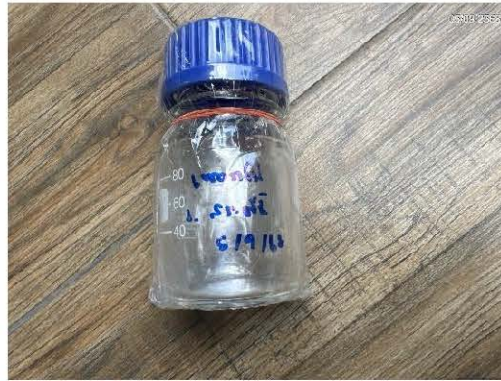
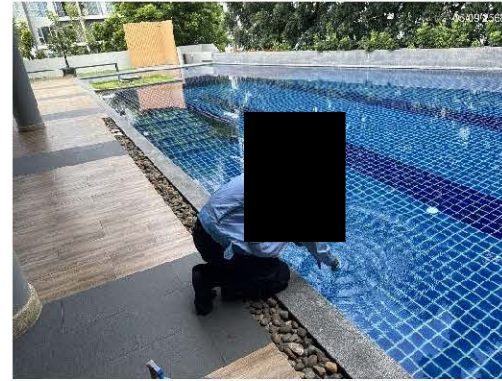
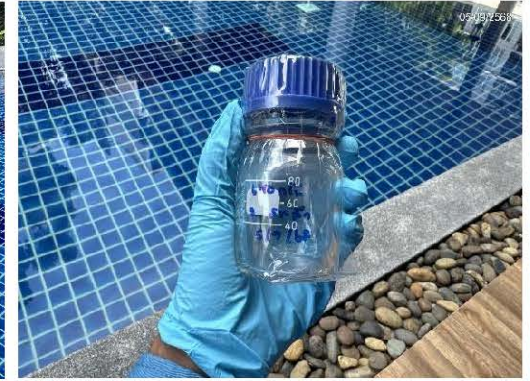
ตามมาตรการติดตามตรวจสอบผลกระทบต่อสิ่งแวดล้อมโครงการ SERRANO CONDOMINIUM กำหนดให้มีการตรวจวิเคราะห์คุณภาพน้ำของสระว่ายน้ำแยกตามความถี่จำนวน 3 ความถี่ คือ 1. ความถี่วันละ 2 ครั้ง (ตรวจวิเคราะห์ค่าความเป็นกรด-ด่าง (pH) และคลอรีนอิสระ (Free Chlorine)) 2. ความถี่เดือนละ 1 ครั้ง (ปริมาณโคลิฟอร์มทั้งหมด (Total Coliform Bacteria) และปริมาณฟิคอลโคลิฟอร์ม (Fecal Coliform Bacteria)) 3. ความถี่ปีละ 1 ครั้ง (ตรวจวิเคราะห์ค่าความเป็นด่าง (Alkalinity) ความกระด้าง (Calcium hardness) กรดไซยาโนริก (Cyanuric acid) คลอไรด์ (Chloride) แอมโมเนีย (Ammonia) ค่าเข้มข้นไนเตรท (Nitrate) *Escherichia coli*, *Staphylococcus aureus*, *Pseudomonas aeruginosa*))

ภาพที่ 3.5.4-1 การเก็บตัวอย่างน้ำสระว่ายน้ำ

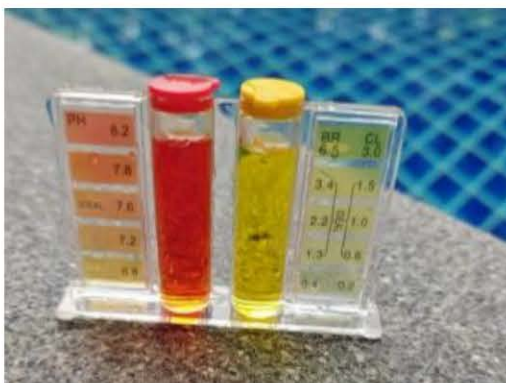
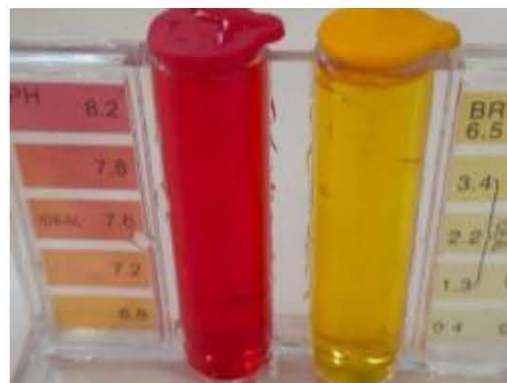
ตามมาตรการติดตามตรวจสอบผลกระทบต่อสิ่งแวดล้อมโครงการ SERRANO CONDOMINIUM กำหนดให้โครงการต้องมีการเก็บตัวอย่าง และตรวจวิเคราะห์คุณภาพน้ำบริเวณสระว่ายน้ำของโครงการ จำนวน 2 จุด เป็นประจำทุกวัน วันละ 2 ครั้ง สำหรับพารามิเตอร์ที่กำหนดให้ตรวจวิเคราะห์ได้แก่ ค่าความเป็นกรด-ด่าง (pH) และ Free and Total Chlorine ทั้งนี้ โครงการมีการตรวจวิเคราะห์โดยใช้ pH Test Kit และ Chlorine Test Kit และมีความถี่วันละ 1 ครั้ง ซึ่งผลการตรวจวิเคราะห์ค่าความเป็นกรด-ด่าง แสดงดังภาคผนวก ง-1 ผลการตรวจวิเคราะห์คุณภาพน้ำในสระว่ายน้ำ : ค่าความเป็นกรด-ด่าง และคลอรีน

ภาพที่ 3.5.4-2 การตรวจวัด pH และ  $Cl_2$  สระว่ายน้ำ

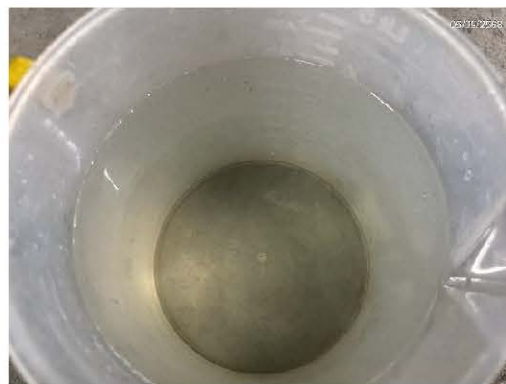
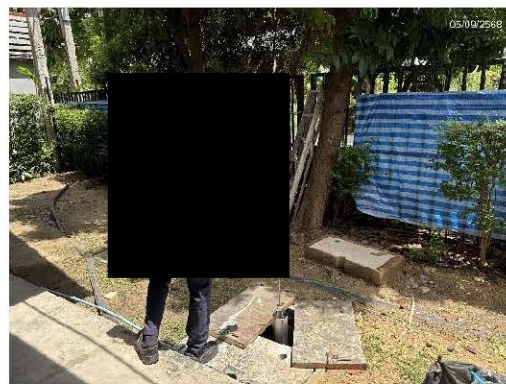
จากการตรวจวิเคราะห์คุณภาพน้ำระบบบำบัดน้ำเสีย บริเวณบ่อบำบัดคุณภาพน้ำทั้งก่อนระบายออกท่อสาธารณะของอาคารชุด ระหว่างเดือนกรกฎาคม ถึง ธันวาคม 2568 พบว่า คุณภาพน้ำฯ มีค่าอยู่ในเกณฑ์ค่ามาตรฐานตามประกาศกระทรวงทรัพยากรธรรมชาติและสิ่งแวดล้อม เรื่อง กำหนดมาตรฐานควบคุมการระบายน้ำทิ้งจากอาคารบางประเภทและบางขนาด พ.ศ. 2567 (ประเภท ข) ทุกพารามิเตอร์ ทุกช่วงเวลา

ภาพที่ 3.5.5-1 การเก็บตัวอย่างน้ำเสีย

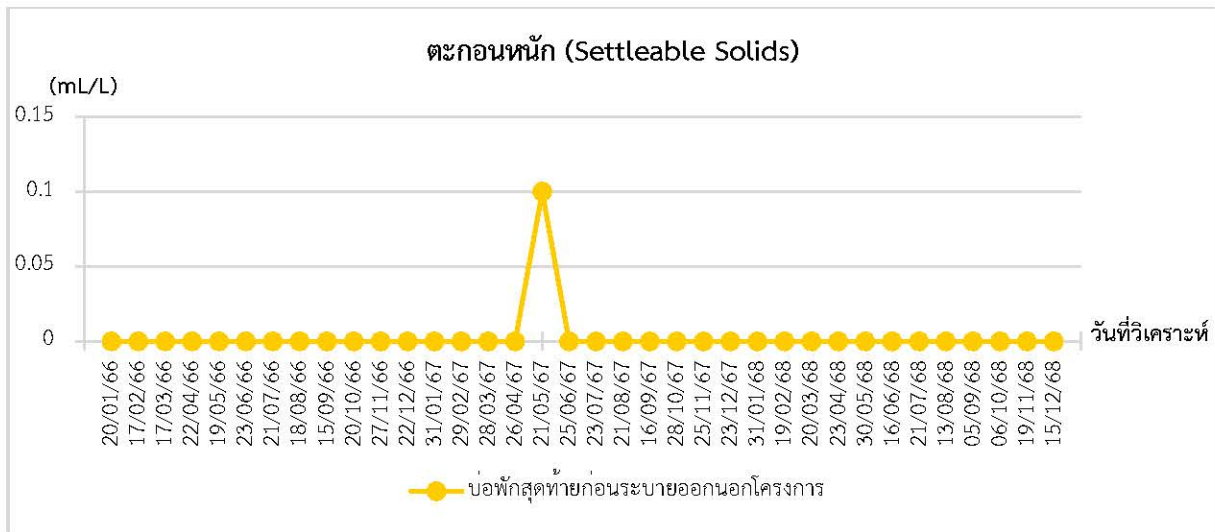
ภาพที่ 3.5.3-2 กราฟเปรียบเทียบผลการตรวจวัดคุณภาพน้ำที่ผ่านการบำบัดน้ำเสีย  
ระหว่างปี 2566 ถึง ปัจจุบัน

ภาพที่ 3.5.3-2 (ต่อ) กราฟเปรียบเทียบผลการตรวจวัดคุณภาพน้ำที่ผ่านการบำบัดน้ำเสีย  
ระหว่างปี 2566 ถึง ปัจจุบัน
