### บทที่ 3

#### ผลการติดตามตรวจสอบคุณภาพสิ่งแวดล้อม

การติดตามตรวจสอบคุณภาพสิ่งแวดล้อม โครงการ อาคารชุดสกายพาร์ค เซเลสต์ ลาгуน่า ภูเก็ต ของบริษัท ทีดีบีบลิวอาร์ โฮลดิ้งส์ จำกัด ระหว่างเดือนกรกฎาคม - ธันวาคม พ.ศ.2568 ประกอบด้วย คุณภาพอากาศในบรรยากาศโดยทั่วไป ระดับเสียงโดยทั่วไป ความสั่นสะเทือน และคุณภาพน้ำทิ้ง ดำเนินการตรวจวัดคุณภาพสิ่งแวดล้อมโดย บริษัท เอส.พี.เจ.ไซแอนติฟิก จำกัด

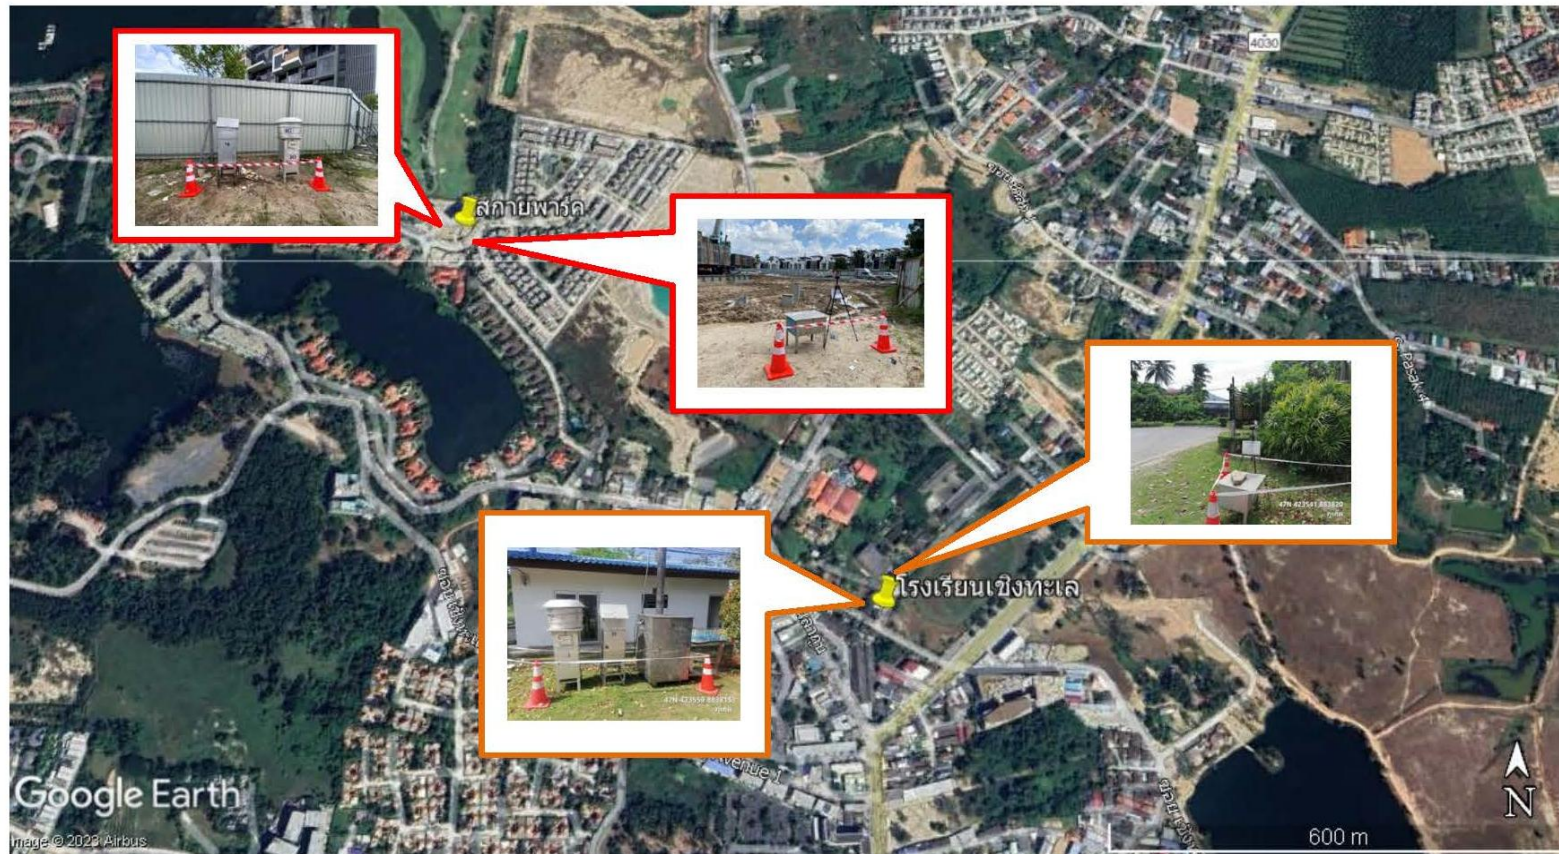
รูปที่ 3-1 แสดงจุดตรวจวัดคุณภาพสิ่งแวดล้อมของโครงการ อาคารชุดสกายพาร์ค เซเลสตี้ ลาгуน่า ภูเก็ต

**ระยะงานฐานราก** ทำการตรวจวัดระหว่างเดือนกันยายน พ.ศ.2566 – สิงหาคม พ.ศ.2567 รายละเอียดของแผนการติดตามตรวจสอบคุณภาพสิ่งแวดล้อมแสดงดังตารางที่ 3-3 และรูปแสดงจุดตรวจวัดคุณภาพสิ่งแวดล้อม แสดงดังรูปที่ 3-1

**ระยะก่อสร้าง** ทำการตรวจวัดระหว่างเดือนกันยายน พ.ศ.2567 – เดือนกุมภาพันธ์ พ.ศ.2569 รายละเอียดของแผนการติดตามตรวจสอบคุณภาพสิ่งแวดล้อมแสดงดังตารางที่ 3-3 และรูปแสดงจุดตรวจวัดคุณภาพสิ่งแวดล้อม แสดงดังรูปที่ 3-1
