### บทที่ 3

## ผลการติดตามตรวจสอบคุณภาพสิ่งแวดล้อม

การติดตามตรวจสอบคุณภาพสิ่งแวดล้อม โครงการ โมดิซ วอลท์ เกษตร ศรีปทุม (Modiz Vault Kaset Sripatum) ของบริษัท ไวส์ เอสเตท 13 จำกัด ระหว่างเดือนกรกฎาคม - ธันวาคม พ.ศ.2568 ประกอบด้วย คุณภาพอากาศในบรรยากาศทั่วไป ระดับเสียงโดยทั่วไป ระดับเสียงรบกวน ความสั่นสะเทือน และคุณภาพน้ำทั้ง ดำเนินการตรวจวัดคุณภาพสิ่งแวดล้อมโดย บริษัท เอส.พี.เจ.โซลันติฟิค จำกัด

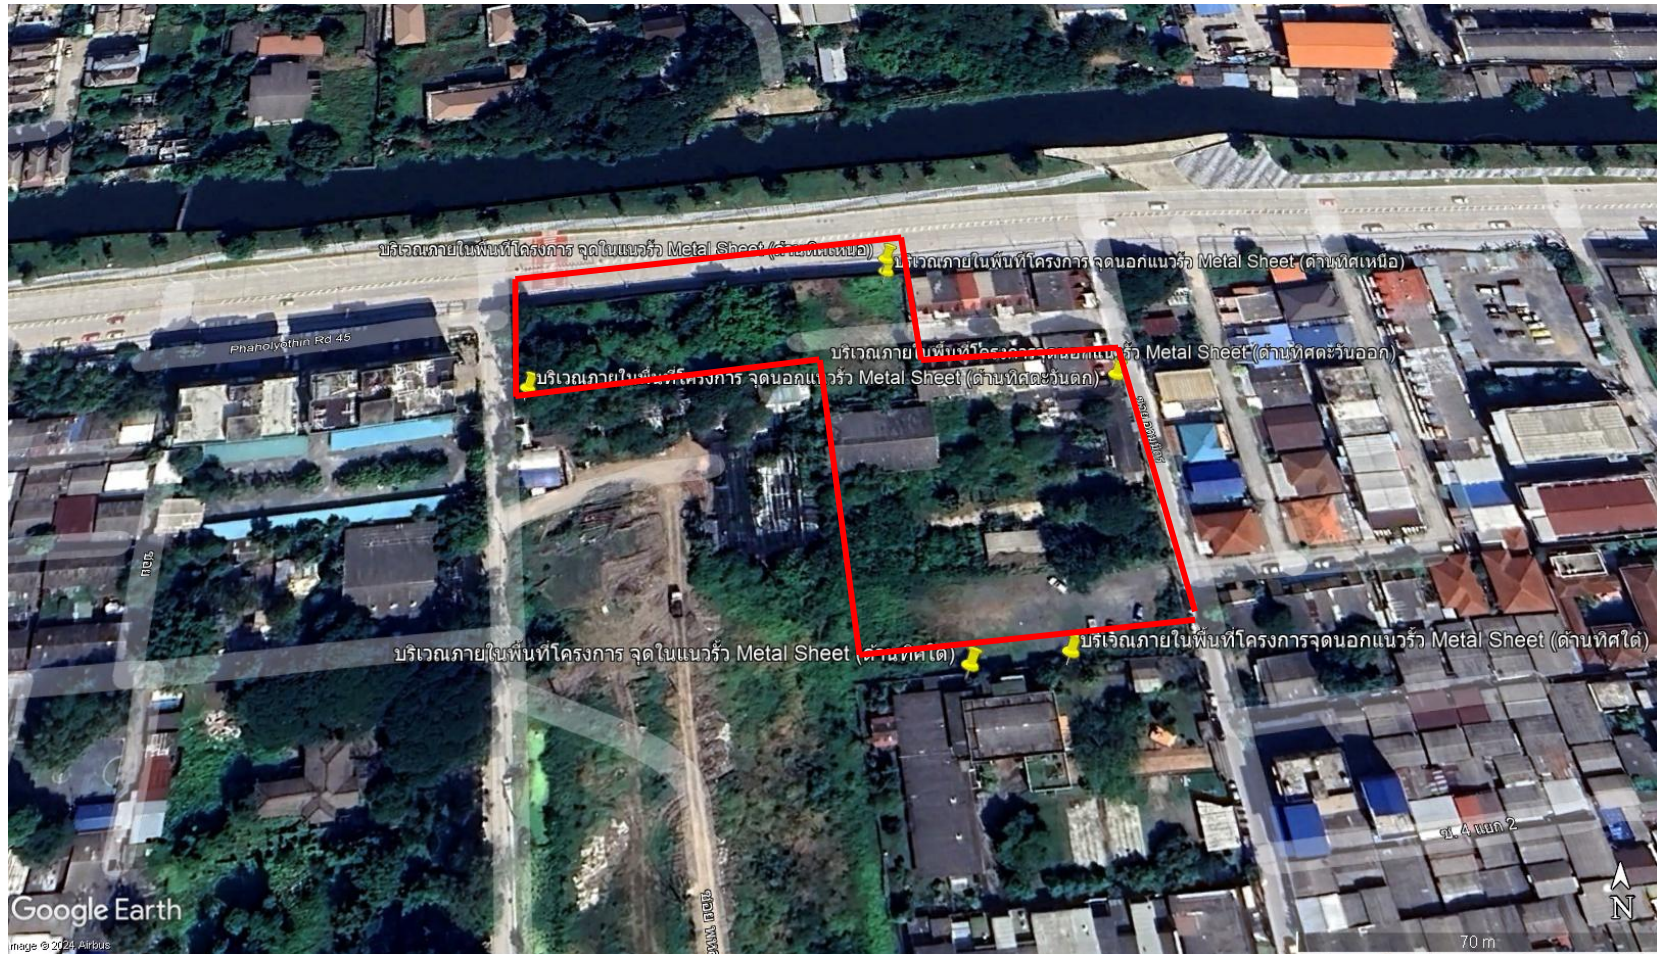
รูปที่ 3-1 แสดงจุดตรวจวัดคุณภาพสิ่งแวดล้อมของโครงการ โมดิซ วอลท์ เกษตร ศรีปทุม (Modiz Vault Kaset Sripatum)

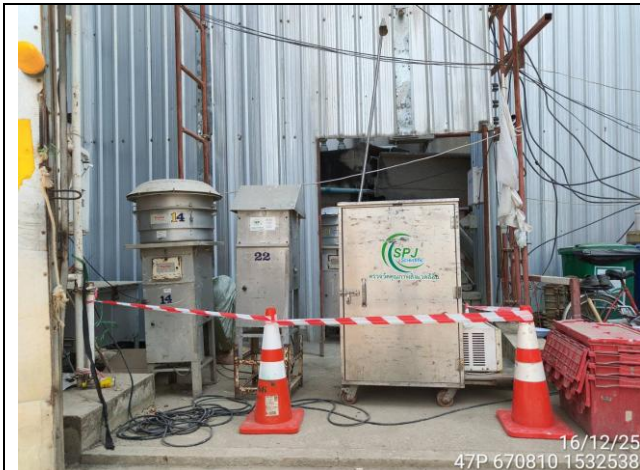
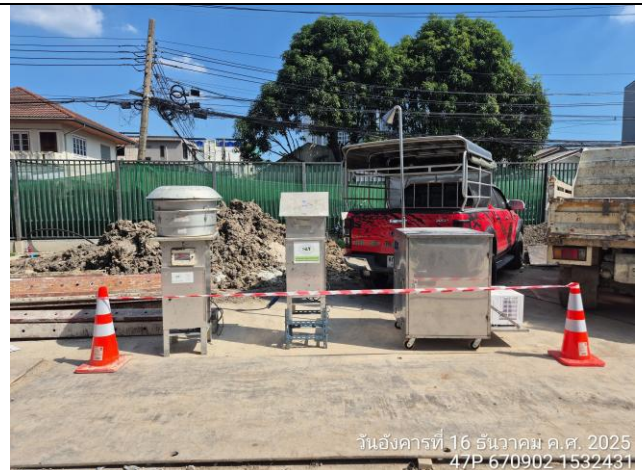
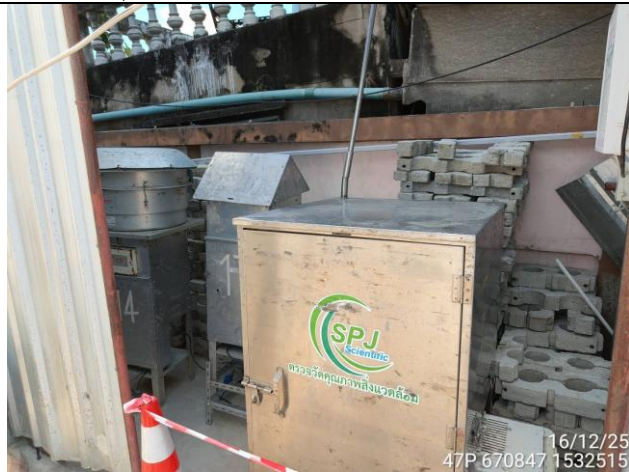
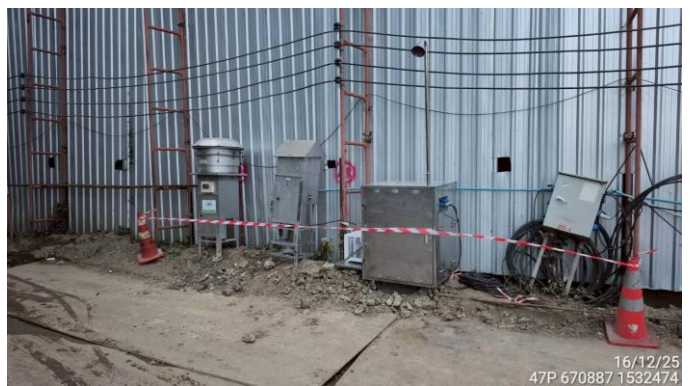
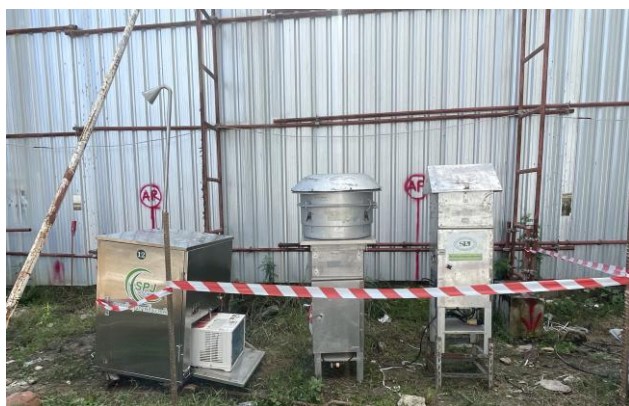
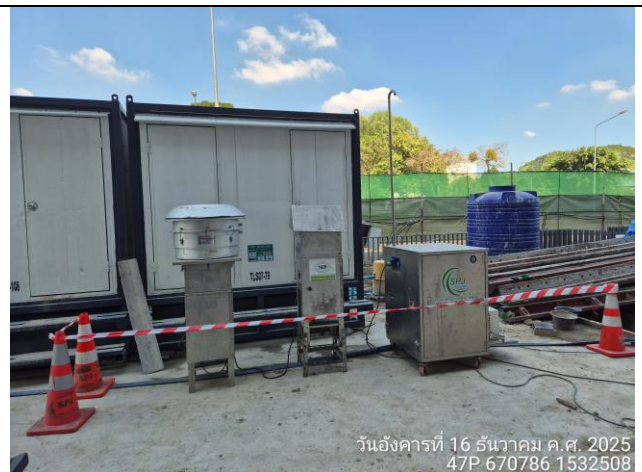
รูปที่ 3-2 จุดตรวจวัดคุณภาพสิ่งแวดล้อมของ โครงการ โมดิซ วอลท์ เกษตร ศรีปทุม (Modiz Vault Kaset Sripatum)  
บริษัท ไวส์ เอสเตท 13 จำกัด ระหว่างเดือนกรกฎาคม - ธันวาคม พ.ศ.2568

จุดในแนวรั้ว Metal Sheet (ด้านทิศเหนือ)

จุดในแนวรั้ว Metal Sheet (ด้านทิศใต้)

จุดนอกแนวรั้ว Metal Sheet (ด้านทิศเหนือ)

จุดนอกแนวรั้ว Metal Sheet (ด้านทิศตะวันออก)

จุดนอกแนวรั้ว Metal Sheet (ด้านทิศใต้)

จุดนอกแนวรั้ว Metal Sheet (ด้านทิศตะวันตก)

จุดตรวจวัดคุณภาพอากาศในบรรยากาศโดยทั่วไป (Ambient Air Quality)

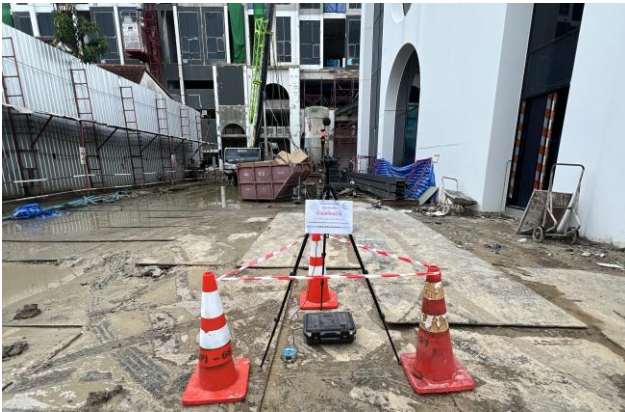
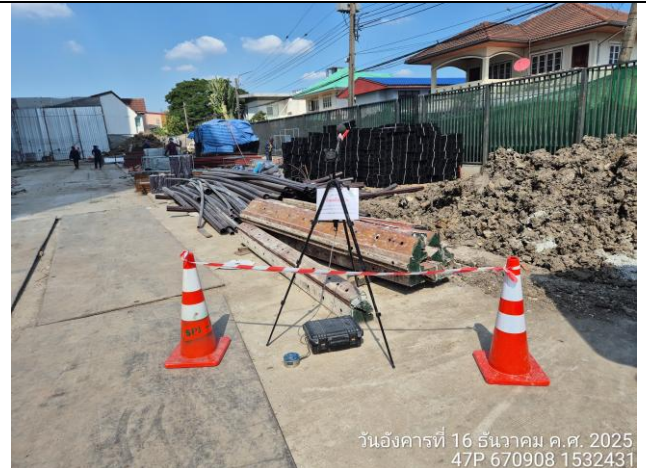
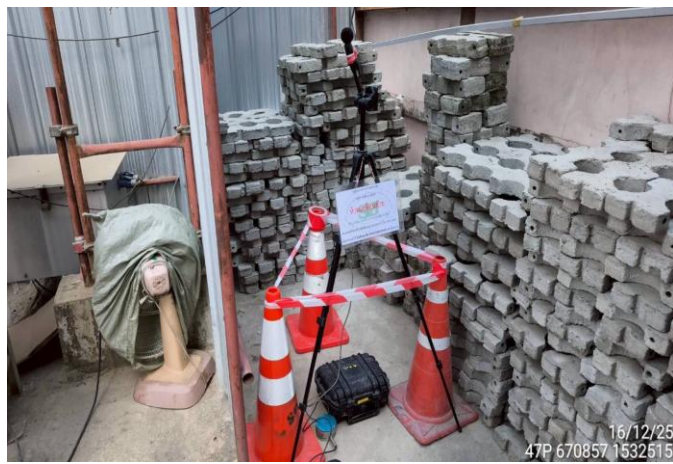
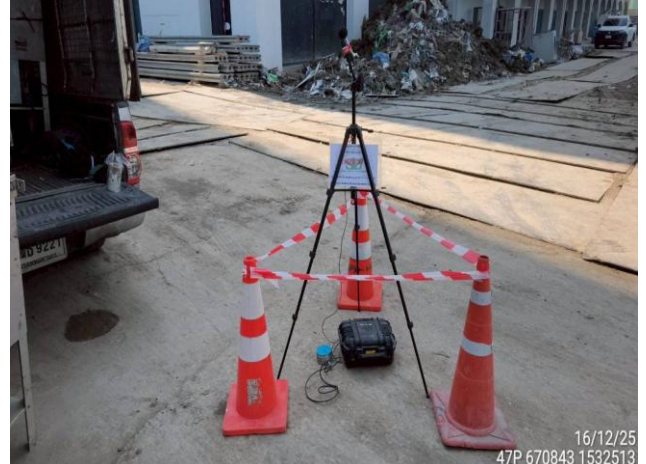
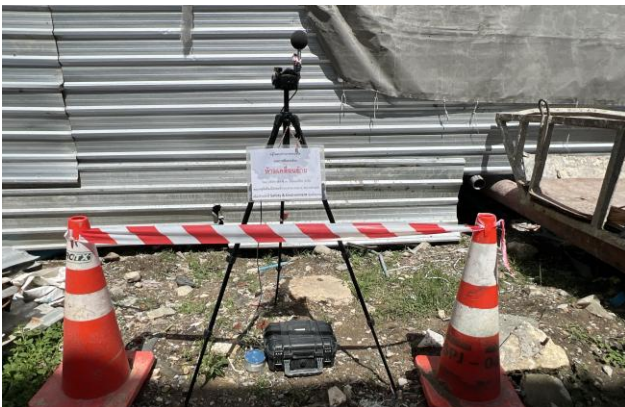
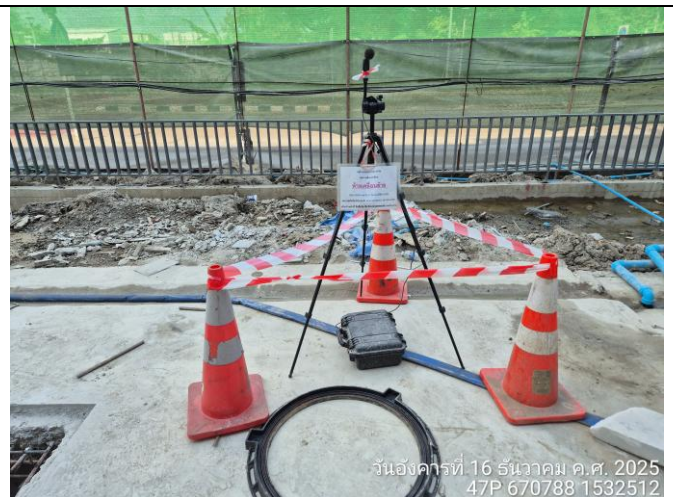
รูปที่ 3-2 (ต่อ) จุดตรวจวัดคุณภาพสิ่งแวดล้อมของ  
โครงการ โมดิซ วอลท์ เกษตร ศรีปทุม (Modiz Vault Kaset Sripatum)  
บริษัท ไวส์ เอสเตท 13 จำกัด ระหว่างเดือนกรกฎาคม - ธันวาคม พ.ศ.2568

จุดในแนวรั้ว Metal Sheet (ด้านทิศเหนือ)

จุดในแนวรั้ว Metal Sheet (ด้านทิศใต้)

จุดนอกแนวรั้ว Metal Sheet (ด้านทิศเหนือ)

จุดนอกแนวรั้ว Metal Sheet (ด้านทิศตะวันออก)

จุดนอกแนวรั้ว Metal Sheet (ด้านทิศใต้)

จุดนอกแนวรั้ว Metal Sheet (ด้านทิศตะวันตก)

จุดตรวจวัดระดับเสียงโดยทั่วไปและระดับเสียงรบกวน ( Community Noise & Annoyance Noise )

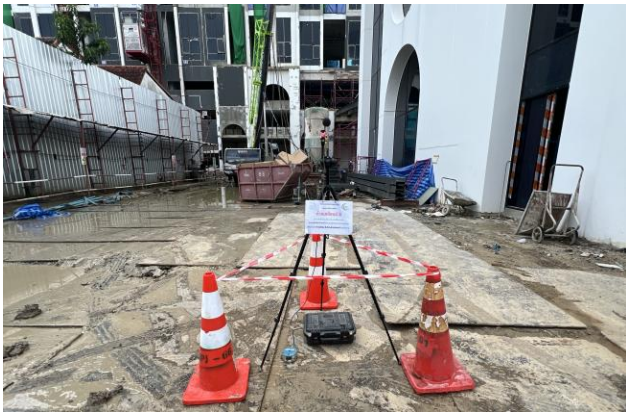
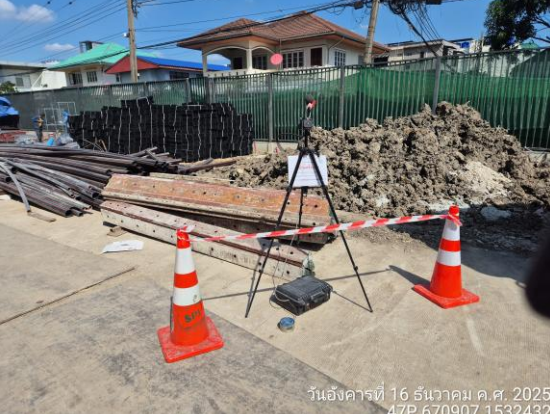
| จุดในแนวรั้ว Metal Sheet (ด้านทิศเหนือ) | จุดในแนวรั้ว Metal Sheet (ด้านทิศใต้) |
| จุดตรวจวัดความสั่นสะเทือน (Vibration) | |
