### บทที่ 3

## ผลการติดตามตรวจสอบคุณภาพสิ่งแวดล้อม

การติดตามตรวจสอบคุณภาพสิ่งแวดล้อม โครงการ โรงพยาบาลภัทรเวช บริษัท จตุเจริญภัทร จำกัด ระหว่างเดือนกรกฎาคม - ธันวาคม พ.ศ.2568 ประกอบด้วย คุณภาพอากาศในบรรยากาศทั่วไป ระดับเสียงโดยทั่วไป ระดับเสียงรบกวน ความสั่นสะเทือน และคุณภาพน้ำทิ้ง ดำเนินการตรวจวัดคุณภาพสิ่งแวดล้อมโดย บริษัท เอส.พี.เจ.โซแอนติฟิค จำกัด

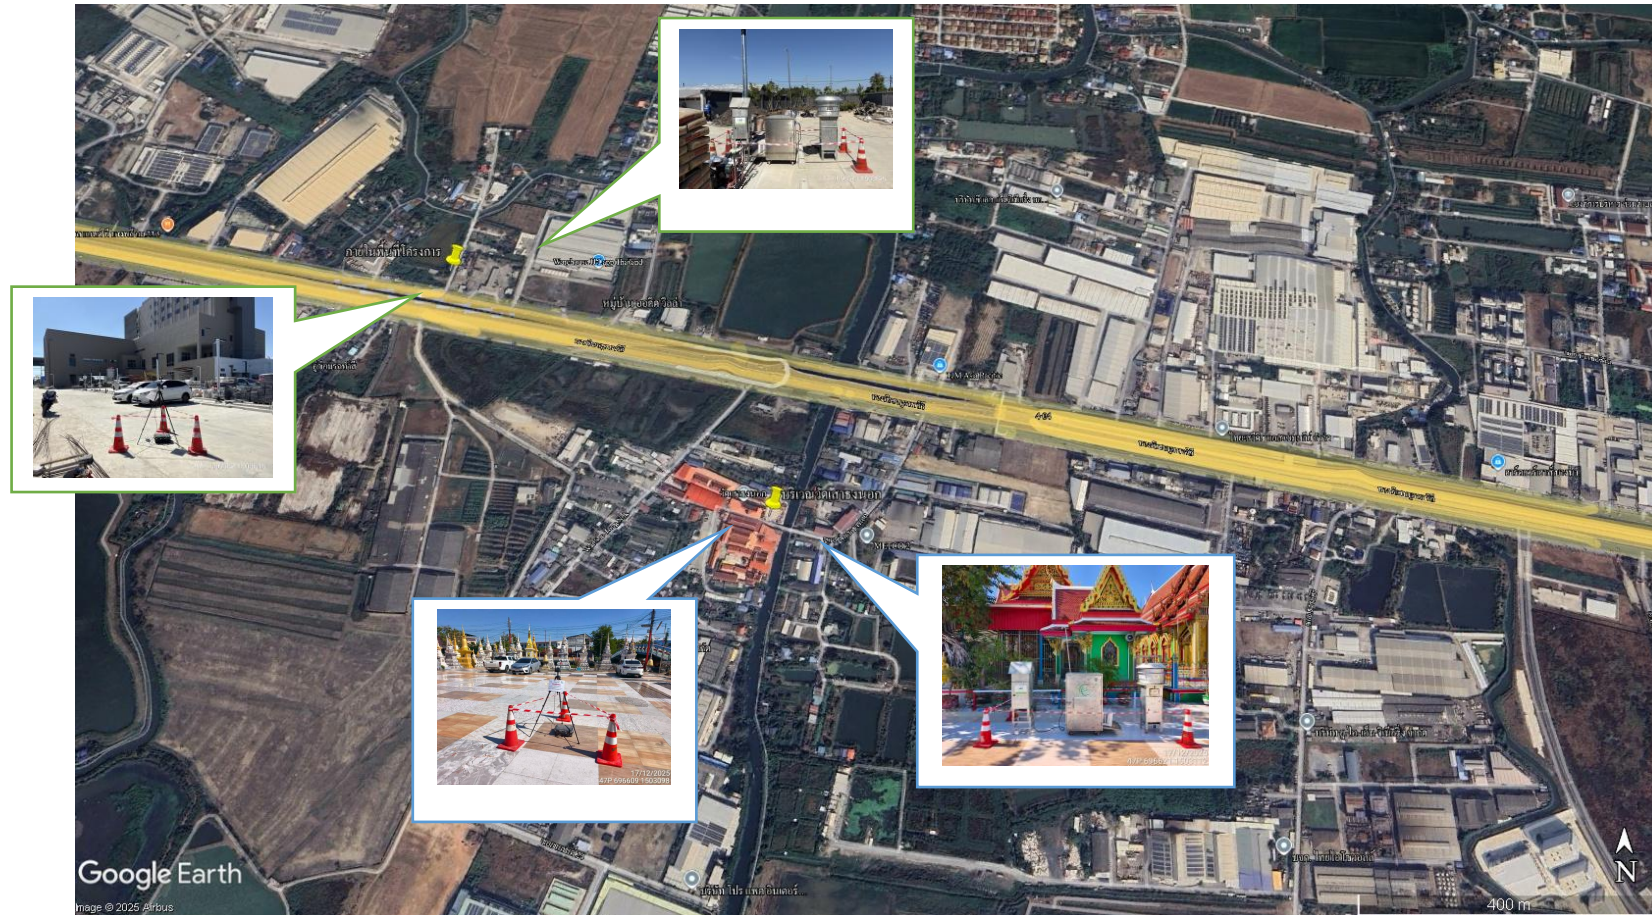
รูปที่ 3-1 แสดงจุดตรวจวัดคุณภาพสิ่งแวดล้อมโครงการ โรงพยาบาลภัทรเวช

1) **ระยะฐานราก** ทำการตรวจวัดระหว่างเดือนมกราคม - เมษายน พ.ศ.2568 ทำการตรวจวัดทุกวัน รายละเอียดของแผนการติดตามตรวจสอบคุณภาพสิ่งแวดล้อมแสดงดังตารางที่ 3-3 และรูปแสดงจุดตรวจวัดคุณภาพสิ่งแวดล้อม แสดงดังรูปที่ 3-1

2) **ระยะก่อสร้าง** เริ่มทำการตรวจวัดเดือนพฤษภาคม พ.ศ.2568 – กุมภาพันธ์ พ.ศ.2569 ทำการตรวจวัดเดือนละ 1 ครั้ง รายละเอียดของแผนการติดตามตรวจสอบคุณภาพสิ่งแวดล้อมแสดงดังตารางที่ 3-3 และรูปแสดงจุดตรวจวัดคุณภาพสิ่งแวดล้อม แสดงดังรูปที่ 3-1

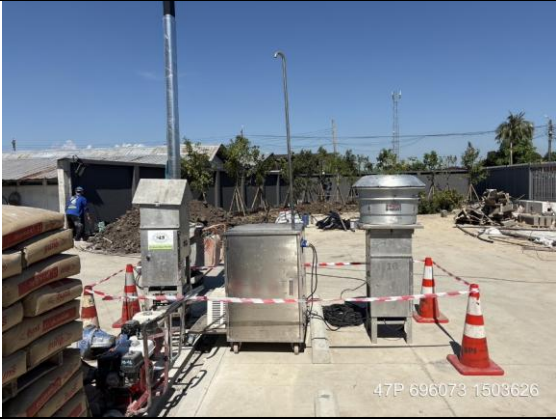
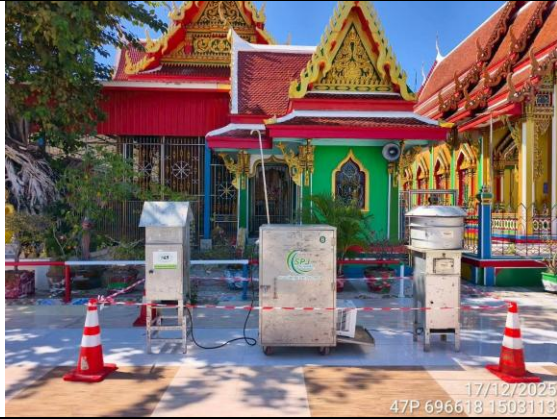
| <p>รูปที่ 3-2 จุดตรวจวัดคุณภาพสิ่งแวดล้อมของ โครงการ โรงพยาบาลภัทรเวช<br/>บริษัท จตุเจริญภัทร จำกัด ระหว่างเดือนกรกฎาคม - ธันวาคม พ.ศ.2568</p> | |

| <p>ภายในพื้นที่โครงการ</p> | <p>บริเวณวัดเสาชงนอก</p> |
| <p>จุดตรวจวัดคุณภาพอากาศในบรรยากาศโดยทั่วไป (Ambient Air Quality)</p> | |

เมื่อนำผลการตรวจวัดปริมาณฝุ่นละอองรวม (TSP) และปริมาณฝุ่นละอองขนาดเล็ก (PM-10) เปรียบเทียบกับค่ามาตรฐานตามประกาศคณะกรรมการสิ่งแวดล้อมแห่งชาติ ฉบับที่ 24 (พ.ศ.2547) เรื่อง กำหนดมาตรฐานคุณภาพอากาศในบรรยากาศโดยทั่วไป ประกาศ ณ วันที่ 9 สิงหาคม พ.ศ.2547 พบว่า ทั้ง 2 สถานีตรวจวัดมีค่าอยู่ในเกณฑ์มาตรฐานกำหนด

เมื่อนำผลการตรวจวัดปริมาณคาร์บอนมอนนอกไซด์ (CO) เปรียบเทียบกับค่ามาตรฐานตามประกาศคณะกรรมการสิ่งแวดล้อมแห่งชาติ ฉบับที่ 10 (พ.ศ.2538) ออกตามความในพระราชบัญญัติส่งเสริมและรักษาคุณภาพสิ่งแวดล้อมแห่งชาติ พ.ศ.2535 เรื่อง กำหนดมาตรฐานคุณภาพอากาศในบรรยากาศทั่วไป ประกาศในราชกิจจานุเบกษา เล่ม 112 ตอนที่ 42 ง วันที่ 25 พฤษภาคม พ.ศ.2538 พบว่า ทั้ง 2 สถานีตรวจวัด มีค่าอยู่ในเกณฑ์มาตรฐานกำหนด

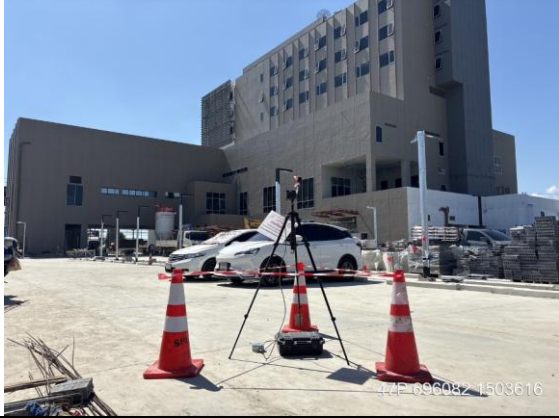
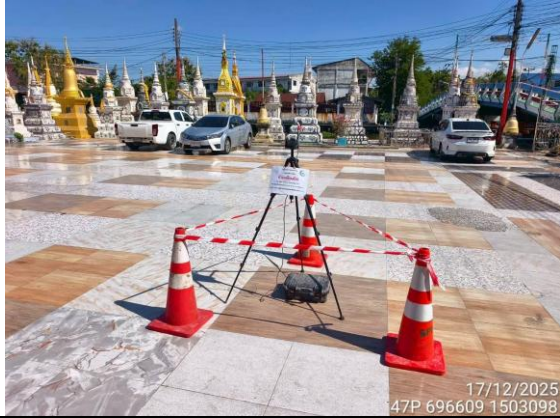
| <p>ภายในพื้นที่โครงการ</p> | <p>บริเวณวัดเสาชงนอก</p> |
| <p>จุดตรวจวัดระดับเสียงเฉลี่ยโดยทั่วไป 24 ชั่วโมง (Sound Noise Level)<br/>และระดับเสียงรบกวน (Annoyance Noise)</p> | |

เมื่อนำผลการตรวจวัดระดับเสียงเฉลี่ยโดยทั่วไป 24 ชั่วโมง ( $L_{eq}$  24 hr) และระดับเสียงสูงสุด ( $L_{max}$ ) เปรียบเทียบกับค่ามาตรฐานตามประกาศคณะกรรมการสิ่งแวดล้อมแห่งชาติ เรื่อง กำหนดมาตรฐานระดับเสียงโดยทั่วไป ฉบับที่ 15 (พ.ศ.2540) ประกาศ ณ วันที่ 12 มีนาคม พ.ศ.2540 พบว่า มีค่าอยู่ในเกณฑ์มาตรฐานกำหนด

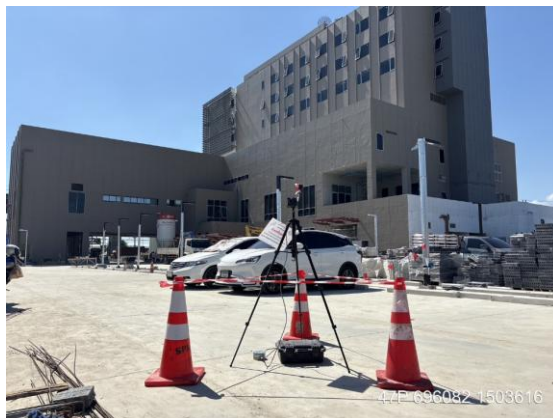
ภายในพื้นที่โครงการ

จุดตรวจวัดความสั่นสะเทือน (Vibration)
