## บทที่ 2

ผลการปฏิบัติตามมาตรการป้องกันและ  
แก้ไขผลกระทบสิ่งแวดล้อม

บริษัท แปซิฟิค แลборาตอรี จำกัด ได้ดำเนินการติดตามตรวจสอบผลการปฏิบัติตามมาตรการป้องกัน และแก้ไขผลกระทบสิ่งแวดล้อม ระยะก่อสร้าง โครงการ เดอะ แพลทินัม สแควร์ ของบริษัท เดอะ แพลทินัม กรุ๊ป จำกัด (มหาชน) ด้านต่าง ๆ ได้แก่

ผลการติดตามตรวจสอบการปฏิบัติตามมาตรการป้องกันและแก้ไขผลกระทบสิ่งแวดล้อม ระยะก่อสร้าง โครงการ เดอะ แพลทินัม สแควร์ ของบริษัท เดอะ แพลทินัม กรุ๊ป จำกัด (มหาชน) ในระหว่างเดือนกรกฎาคม – ธันวาคม 2568 มีรายละเอียดแสดงดังตารางที่ 2.2-1

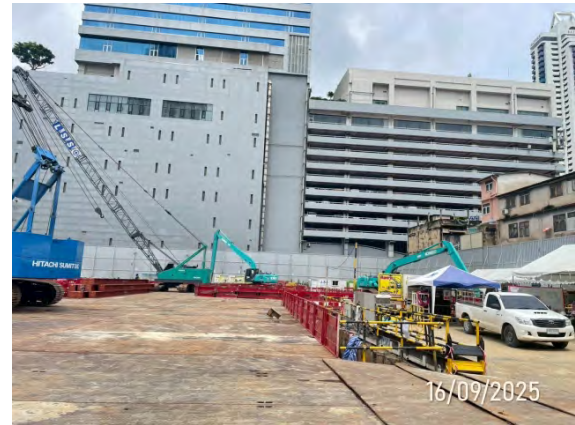
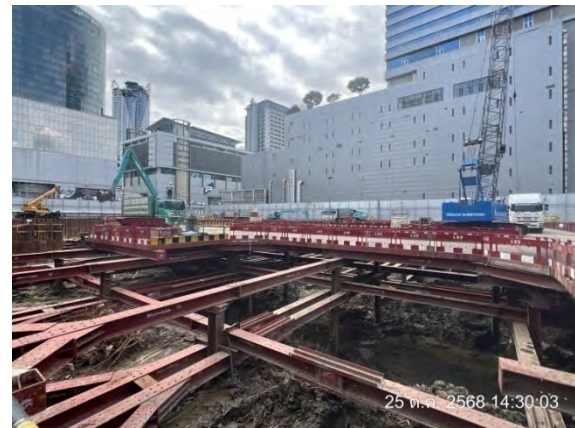
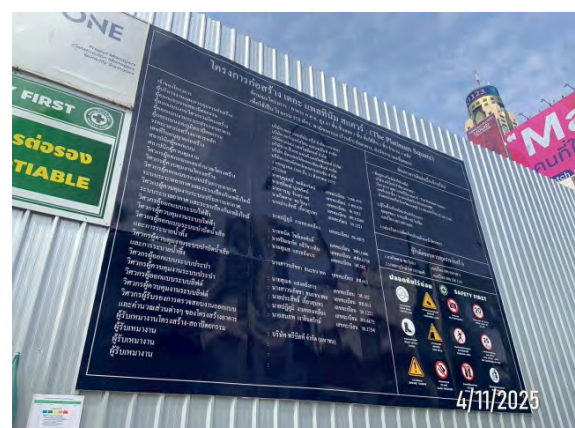
รูปที่ 2-1 สถานะโครงการช่วงเดือนกรกฎาคม - ธันวาคม 2568

มาตรการป้องกันและแก้ไขผลกระทบสิ่งแวดล้อม	ผลการปฏิบัติตามมาตรการฯ	ปัญหา อุปสรรค การแก้ไข/ หมายเหตุ	เอกสารอ้างอิง
<b>1. มาตรการทั่วไป (ต่อ)</b>			
4. เมื่อเจ้าของโครงการดำเนินโครงการเสร็จสิ้นแล้ว เจ้าของโครงการมีหน้าที่ต้องแจ้งให้ทีมผู้บริหารโครงการทราบถึงสิทธิและหน้าที่ในการปฏิบัติตามมาตรการป้องกันและแก้ไขผลกระทบสิ่งแวดล้อม และมาตรการติดตามตรวจสอบผลกระทบสิ่งแวดล้อมที่ระบุไว้ในรายงานการประเมินผลกระทบสิ่งแวดล้อมอย่างเคร่งครัด	- ระหว่างเดือนกรกฎาคม – ธันวาคม 2568 โครงการดำเนินกิจกรรมการก่อสร้างช่วงงานฐานราก ยังไม่ได้มีการเปิดดำเนินโครงการ	-	- รูปที่ 2-1

5. ก่อนเริ่มการก่อสร้างฐานราก ผู้รับเหมาก่อสร้างต้องแจ้งเจ้าของอาคารข้างเคียง รวมทั้งสำรวจ ถ่ายภาพของสภาพรั้วและอาคารร่วมกันก่อนการก่อสร้างฐานรากเพื่อเป็นหลักฐานอ้างอิงประกอบการพิจารณาชดเชยค่าเสียหาย/ซ่อมแซมให้คืนสภาพเดิมหากเกิดความเสียหาย	- โครงการมีเจ้าหน้าที่สำรวจอาคาร บ้านพักอาศัยข้างเคียง และถ่ายภาพเพื่อเก็บไว้เป็นหลักฐาน มีการจัดทำกรรมธรรม์ประกันภัยเพื่อคุ้มครองและชดเชยความเสียหายของอาคารข้างเคียง กรณีที่อาจได้รับผลกระทบ (เดือนกรกฎาคม – ธันวาคม 2568 โครงการดำเนินกิจกรรมการก่อสร้างช่วงงานฐานราก)	-	- รูปที่ 2-1 - ภาคผนวกที่ 2-1 - ภาคผนวกที่ 2-6

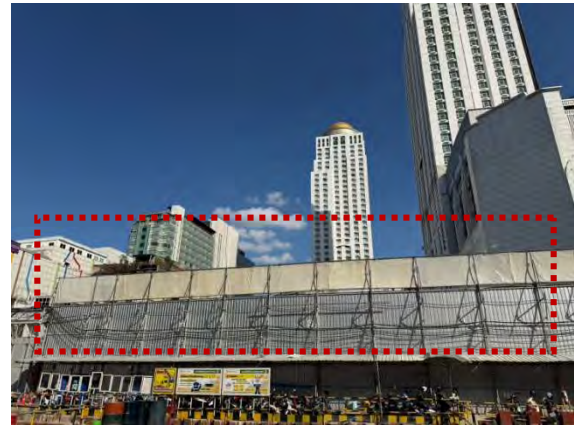
รูปที่ 2-2 แนวรั้ว Metal Sheet และแนวผ้าใบกันฝุ่น (Mesh Sheet) สูง 2 เมตร รอบแนวเขตพื้นที่โครงการ

5. ติดตั้งรั้ว Metal Sheet สูง 6 เมตร โดยรอบเขตพื้นที่ ก่อสร้างเพื่อกำหนดเขตพื้นที่ก่อสร้างเป็นเขตอันตรายและลด การฟุ้งกระจายของฝุ่นละอองออกสู่ภายนอก	- โครงการติดตั้งแนวรั้ว Metal Sheet สูง 6 เมตร และติดตั้งแนว ผ้าใบ Mesh Sheet สูง 2 เมตร ต่อจากแนวรั้วโดยรอบพื้นที่ก่อสร้าง เพื่อกำหนดเขตพื้นที่ก่อสร้างเป็นเขตอันตราย และเพื่อลดการฟุ้ง กระจายของฝุ่นละอองออกสู่ภายนอก	-	- รูปที่ 2-2 - รูปที่ 2-19

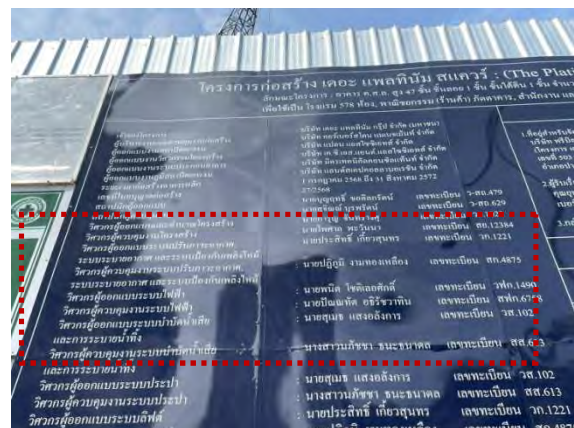
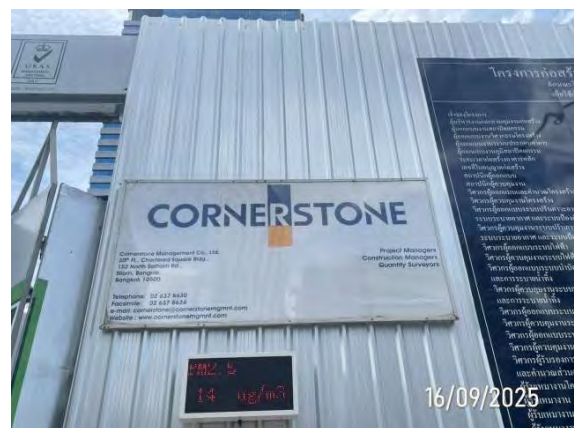
รูปที่ 2-3 ป้ายรายละเอียดโครงการ/วิศวกรและผู้ควบคุมงาน

4. ติดป้ายประชาสัมพันธ์บริเวณด้านหน้าโครงการ	- โครงการติดป้ายรายละเอียด และป้ายประชาสัมพันธ์ไว้บริเวณด้านหน้าโครงการ	-	- รูปที่ 2-3
<b>3.2 ทรัพยากรดิน</b>			
<b>มาตรการฯ ในพื้นที่ก่อสร้าง</b>

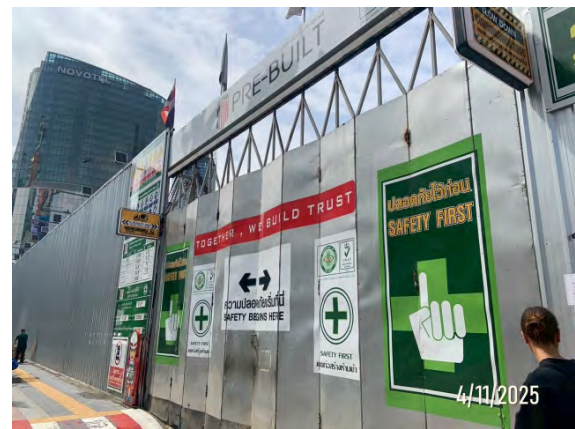
รูปที่ 2-6 ประตูเข้า-ออกด้านหน้าโครงการ

1. ติดตั้งรั้วชั่วคราวสูง 6 เมตร รอบพื้นที่โครงการ พร้อมประตูเข้า-ออก เพื่อกั้นขอบเขตพื้นที่ก่อสร้างอย่างเป็นสัดส่วน	- โครงการจัดทำรั้วชั่วคราวความสูง 6 เมตร รอบพื้นที่ก่อสร้างโครงการ พร้อมประตูเข้า-ออก เพื่อกั้นขอบเขตพื้นที่ก่อสร้างอย่างเป็นสัดส่วน	-	- รูปที่ 2-6

2. ดูแลบริเวณพื้นที่ก่อสร้างให้มีความเป็นระเบียบเรียบร้อย	- โครงการดูแลบริเวณพื้นที่ก่อสร้างให้มีความเป็นระเบียบเรียบร้อย	-	- รูปที่ 2-6
3. ปรับสภาพพื้นที่และก่อสร้างโครงการภายในขอบเขตที่ดินของโครงการเท่านั้นไม่รุกล้ำที่ดินบุคคลอื่นหรือพื้นที่สาธารณะ	- โครงการดำเนินการก่อสร้างภายในขอบเขตที่ดินของโครงการเท่านั้น ไม่มีการรุกล้ำที่ดินบุคคลอื่นหรือพื้นที่สาธารณะแต่อย่างใด	-	- รูปที่ 2-2 - รูปที่ 2-6

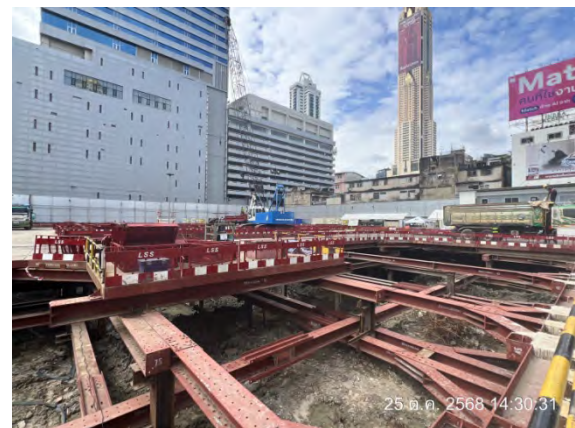
รูปที่ 2-8 ระบบค้ำยัน (Bracing)

6. จัดให้มีระบบป้องกันดินพังชนิดกำแพงพืด (Sheet pile) เป็นกำแพงกันดินชั่วคราว (temporary wall) โดยรอบบริเวณที่จะทำการขุดดินและติดตั้งระบบค้ำยัน (Bracing) เพื่อป้องกันการเคลื่อนตัวของดิน	- โครงการจัดให้มีระบบป้องกันดินพัง (Sheet pile) เป็นกำแพงกันดินชั่วคราว พร้อมทั้งติดตั้งระบบค้ำยัน (Bracing) เพื่อป้องกันการเคลื่อนตัวของดิน (เดือนกรกฎาคม – ธันวาคม 2568 โครงการดำเนินกิจกรรมการก่อสร้างช่วงงานฐานราก)		- รูปที่ 2-1 - รูปที่ 2-7 - รูปที่ 2-8

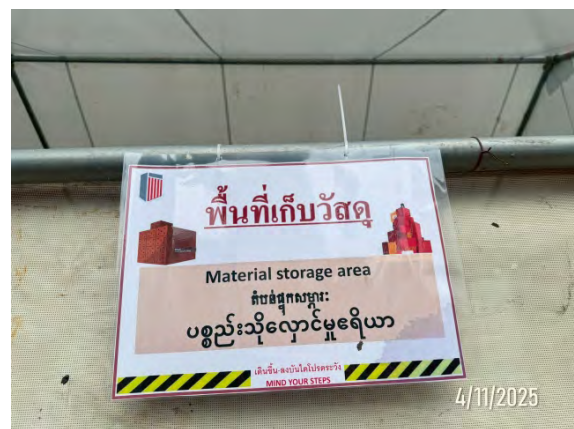
รูปที่ 2-10 พื้นที่จัดเก็บวัสดุอุปกรณ์

8. ห้ามกองวัสดุ จอทรถบรรทุกหนักๆ หรือกระทำการใดๆ ที่ก่อให้เกิดการสั่นสะเทือนรอบๆ ปากบ่อเปิดเพราะอาจจะเป็นผลให้ดินปากบ่อพังทลายได้	- โครงการจัดให้มีพื้นที่สำหรับจอทรถบรรทุก และพื้นที่จัดเก็บวัสดุอุปกรณ์ก่อสร้างอย่างเป็นสัดส่วน	-	- รูปที่ 2-9 - รูปที่ 2-10

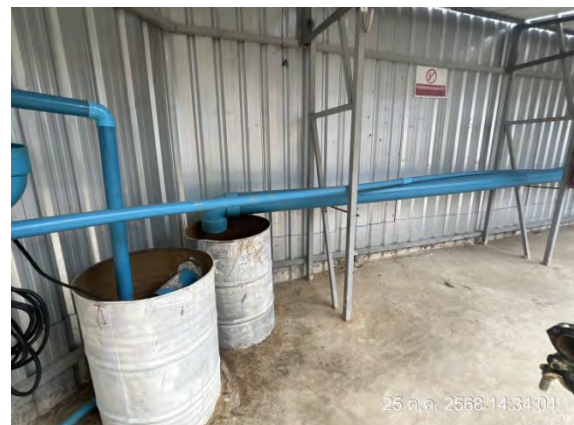
รูปที่ 2-11 บ่อพักน้ำ/บ่อดักตะกอนดิน และ LAYOUT SITE DRAINAGE ภายในโครงการ

11. ในช่วงฤดูฝนต้องมีการขุดร่องน้ำดักโดยรอบบริเวณหลุมหรือบ่อขุด และในหลุมหรือบ่อขุดต้องมีการระบายน้ำออกจากหลุมหรือบ่ออย่างเพียงพอที่จะไม่ทำให้สภาพของดินเปลี่ยนไป อันอาจมีความเสี่ยงต่อการเกิดการพังทลายของดิน	โครงการได้จัดให้มีบ่อพักน้ำชั่วคราวไว้ภายในพื้นที่ก่อสร้างเพื่อรองรับน้ำในช่วงฤดูฝน อีกทั้งได้จัดเตรียมอุปกรณ์ และปั๊มสูบน้ำไว้ประจำภายในโครงการเพื่อระบายน้ำกรณีฝนตกหนัก (เดือนกรกฎาคม – ธันวาคม 2568 โครงการดำเนินกิจกรรมการก่อสร้างช่วงงานฐานราก)	-	- รูปที่ 2-1 - รูปที่ 2-11 - รูปที่ 2-12

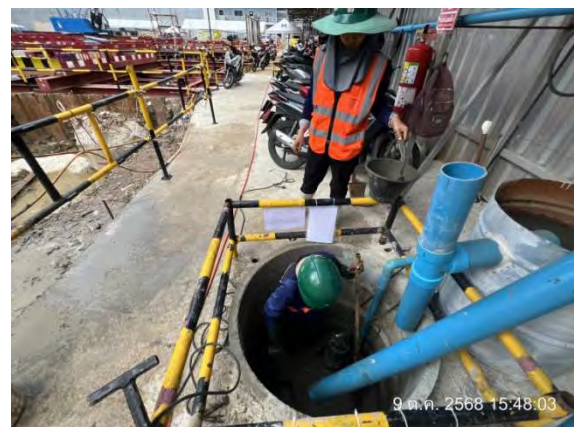
รูปที่ 2-13 ขุดลอกตะกอนในบ่อพักน้ำชั่วคราว

12. จัดสร้างรางระบายน้ำชั่วคราวพร้อมบ่อพักเพื่อรองรับน้ำฝนและตกตะกอนก่อนระบายออกสู่ท่อระบายออกสู่ท่อระบายน้ำสาธารณะหน้าโครงการ			
13. จัดให้มีคนรับผิดชอบดูแลและขุดลอกตะกอนในรางระบายน้ำและบ่อพักน้ำอย่างสม่ำเสมอ เพื่อให้อยู่ในสภาพที่ใช้งานได้อย่างมีประสิทธิภาพและดูแลไม่ให้น้ำขังโดยเฉพาะหลังฝนตกหนัก	- โครงการจัดให้มีเจ้าหน้าที่ทำความสะอาดขุดลอกตะกอนในบ่อพักน้ำชั่วคราวเป็นประจำตามความเหมาะสม	-	- รูปที่ 2-13

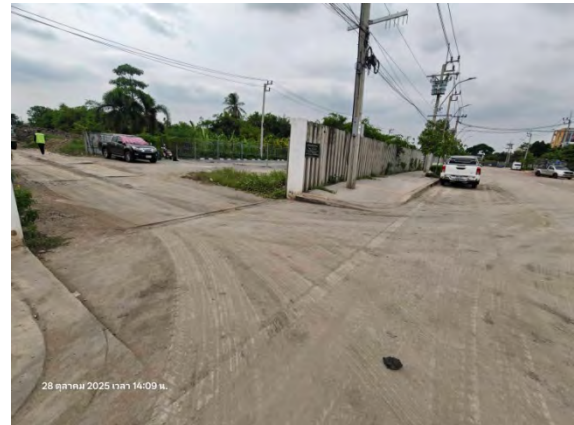
รูปที่ 2-14 แนวรั้วบริเวณพื้นที่ที่ดิน

1. ก่อนเริ่มดำเนินการถมดินในสถานที่ที่ดินให้ประธาน เจ้าของสถานที่ที่ดินดำเนินการขออนุญาตติดต่อเจ้าพนักงาน ท้องถิ่นตามพระราชบัญญัติการขุดดินและถมดิน พ.ศ. 2543	- ก่อนดำเนินการถมดิน โครงการได้ประธานเจ้าของสถานที่ที่ดิน (สำนักพระคลังข้างที่) อีกทั้งมีการขออนุญาตต่อเจ้าพนักงานท้องถิ่น แจ้งการขุดดิน/ถมดินตามพระราชบัญญัติการขุดดินและถมดิน พ.ศ. 2543	-	- รูปที่ 2-14 - รูปที่ 2-15 - ภาคผนวกที่ 2-5

2. ในการปรับถมดินในสถานที่ที่ดินให้มีรั้ว Metal Sheet ชั่วคราวโดยรอบสูงไม่น้อยกว่า 2 ม. และมีรางระบาย น้ำโดยรอบพื้นที่กองดิน พร้อมบ่อพักตะกอนเพื่อให้เกิดการ ตกตะกอนก่อนระบายออกสู่ท่อระบายน้ำสาธารณะด้านหน้า สถานที่ที่ดิน และมีจุดล้างล้อบรรทุกก่อนออกสู่ภายนอก	- โครงการได้จัดให้มีแนวรั้วชั่วคราวโดยรอบพื้นที่ที่ดิน อีกทั้งจัดให้มี เจ้าหน้าที่รับผิดชอบไปตรวจสอบความเรียบร้อยของสถานที่ที่ดิน เป็นประจำทุกสัปดาห์	-	- รูปที่ 2-14 - รูปที่ 2-15 - ภาคผนวกที่ 2-5

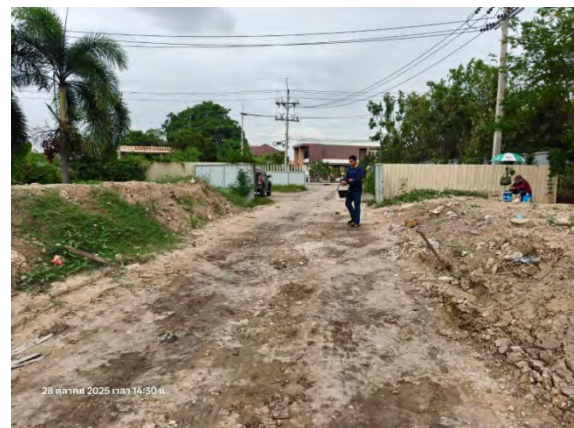
รูปที่ 2-15 เจ้าหน้าที่ตรวจสอบพื้นที่ที่ดิน

3. กำหนดให้มีเจ้าหน้าที่รับผิดชอบไปตรวจสอบความ เรียบร้อยของสถานที่ที่ดินเป็นประจำทุกสัปดาห์	- โครงการจัดให้มีเจ้าหน้าที่รับผิดชอบไปตรวจสอบความเรียบร้อย ของสถานที่ที่ดินเป็นประจำทุกสัปดาห์	-	- รูปที่ 2-15
<b>3.3 ธรณีวิทยา</b>

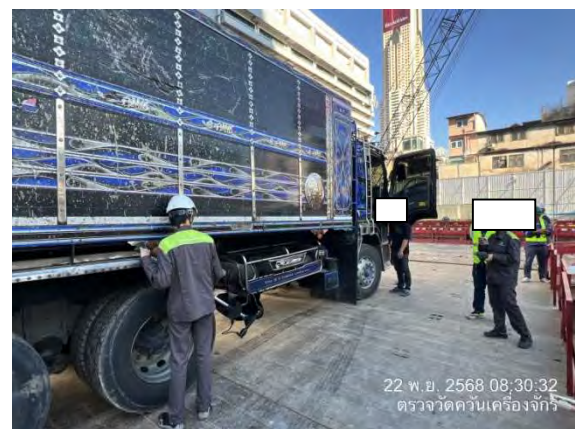
รูปที่ 2-18 เจ้าหน้าที่ตรวจสอบยานพาหนะและเครื่องจักร (ตรวจวัดควันดำเครื่องจักรและรถบรรทุก)

4. ตรวจสอบและบำรุงรักษายานพาหนะและเครื่องจักรที่ใช้ ในงานก่อสร้างเป็นไปตามคำแนะนำ/คู่มือของอุปกรณ์ เพื่อลดผลกระทบจากเขม่าและควันที่จะก่อให้เกิดฝุ่นละออง ขนาดเล็กกว่า 2.5 ไมครอน (PM-2.5)	- โครงการมีเจ้าหน้าที่คอยตรวจสอบและซ่อมบำรุงยานพาหนะ และเครื่องจักรสำหรับการก่อสร้างให้อยู่ในสภาพดีอยู่เสมอ เพื่อลด ผลกระทบจากเขม่าและควันที่จะก่อให้เกิดฝุ่นละอองขนาดเล็ก กว่า 2.5 ไมครอน (PM 2.5)	-	- รูปที่ 2-18 - ภาคผนวกที่ 2-10 - ภาคผนวกที่ 2-11

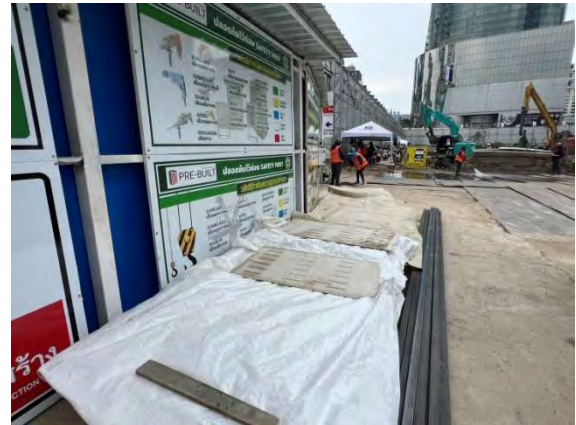
รูปที่ 2-20 การปิดคลุมกองวัสดุ

6. การกองเศษวัสดุจากการรื้อพื้น ค.ส.ล. ที่มีอยู่เดิมบน พื้นที่โครงการให้ใช้พลาสติกหรือผ้าใบคลุมเพื่อลดการฟุ้ง กระจายของฝุ่นละออง	- โครงการมีการปิดคลุมวัสดุก่อสร้าง จัดให้มีพื้นที่สำหรับจัดเก็บวัสดุ/ เศษวัสดุ และอุปกรณ์ก่อสร้าง อีกทั้ง มีเจ้าหน้าที่กวาดทำความสะอาด ฉีดพรมน้ำพื้นที่ก่อสร้างความถี่ตามความเหมาะสม เพื่อลดการฟุ้งกระจาย ของฝุ่นละออง (ช่วงเดือนกรกฎาคม – ธันวาคม 2568 โครงการดำเนิน กิจกรรมการก่อสร้างช่วงงานฐานราก)	-	- รูปที่ 2-1 - รูปที่ 2-20 - รูปที่ 2-21
