**รายงานผลการปฏิบัติตามมาตรการป้องกัน  
และแก้ไขผลกระทบสิ่งแวดล้อม  
และมาตรการติดตามตรวจสอบผลกระทบสิ่งแวดล้อม**

โครงการ อาคารพักอาศัยรวม ค.ส.ล. 8 ชั้น (รัชดา 12)  
ถนนรัชดาภิเษก 12 แขวงห้วยขวาง เขตห้วยขวาง กรุงเทพมหานคร  
ของบริษัท ชัยพัฒนา กรุ๊ป (ประเทศไทย) จำกัด

ฉบับประจำเดือนกรกฎาคม ถึงเดือนธันวาคม พ.ศ. 2568  
(ระยะก่อสร้าง)

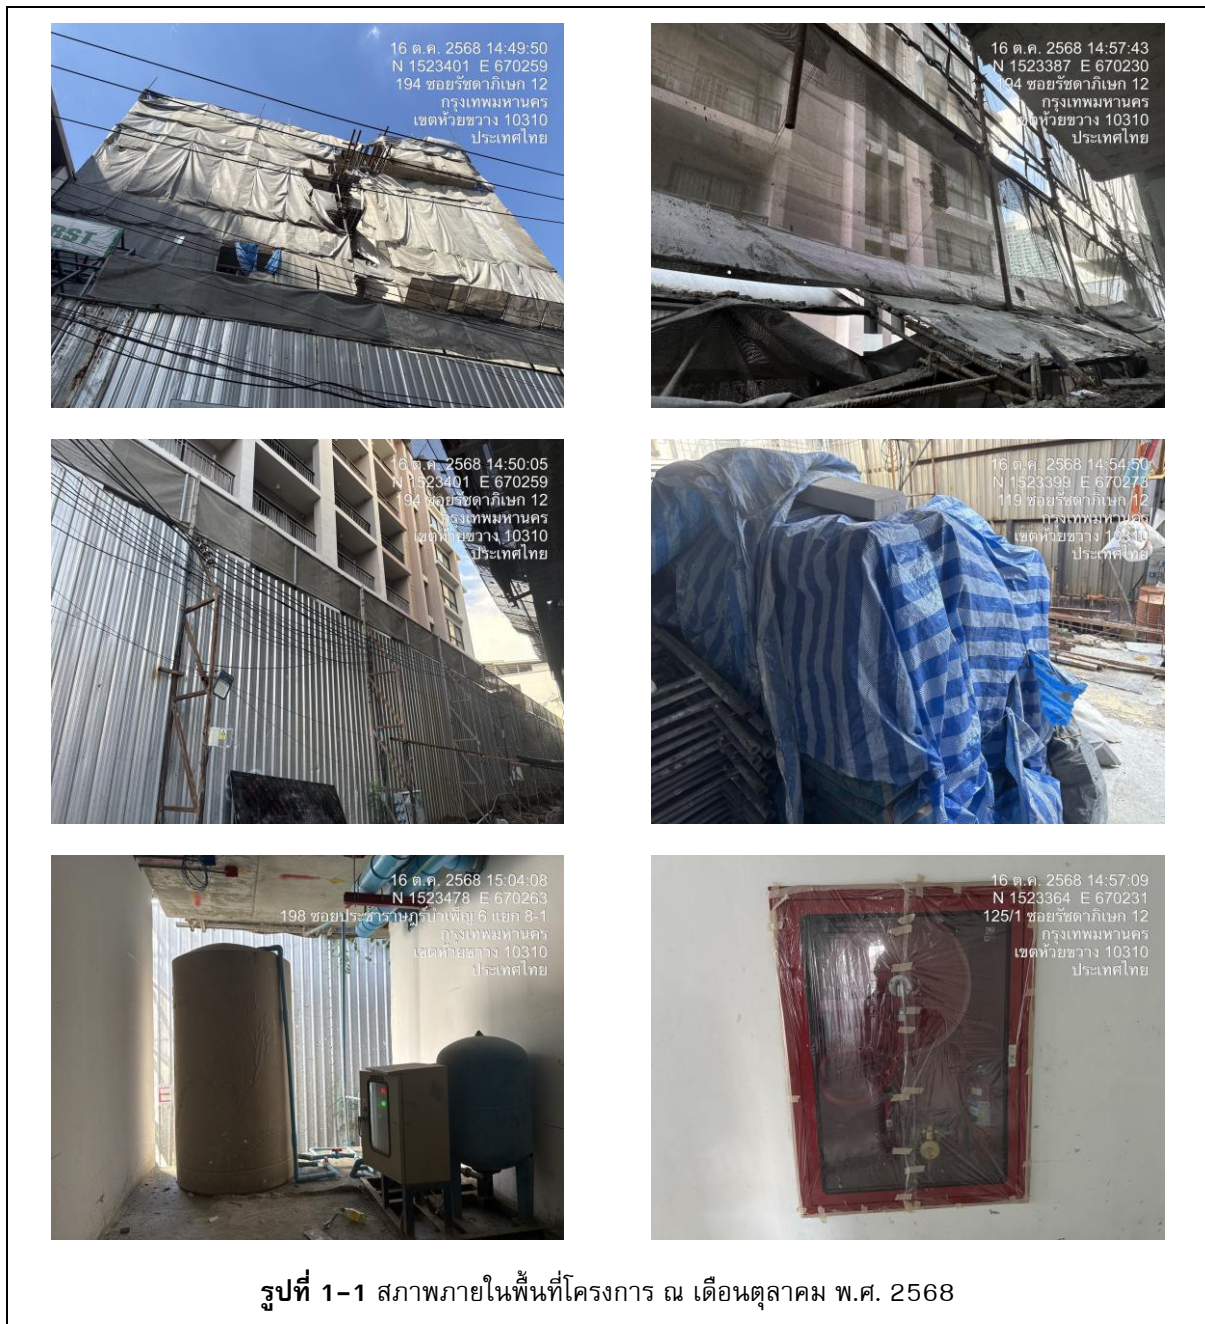
สถานภาพทั่วไปของโครงการ เมื่อเดือนตุลาคม พ.ศ.2568 แสดงดังภาพการก่อสร้างโครงการปัจจุบัน รูป  
ที่ 1-1

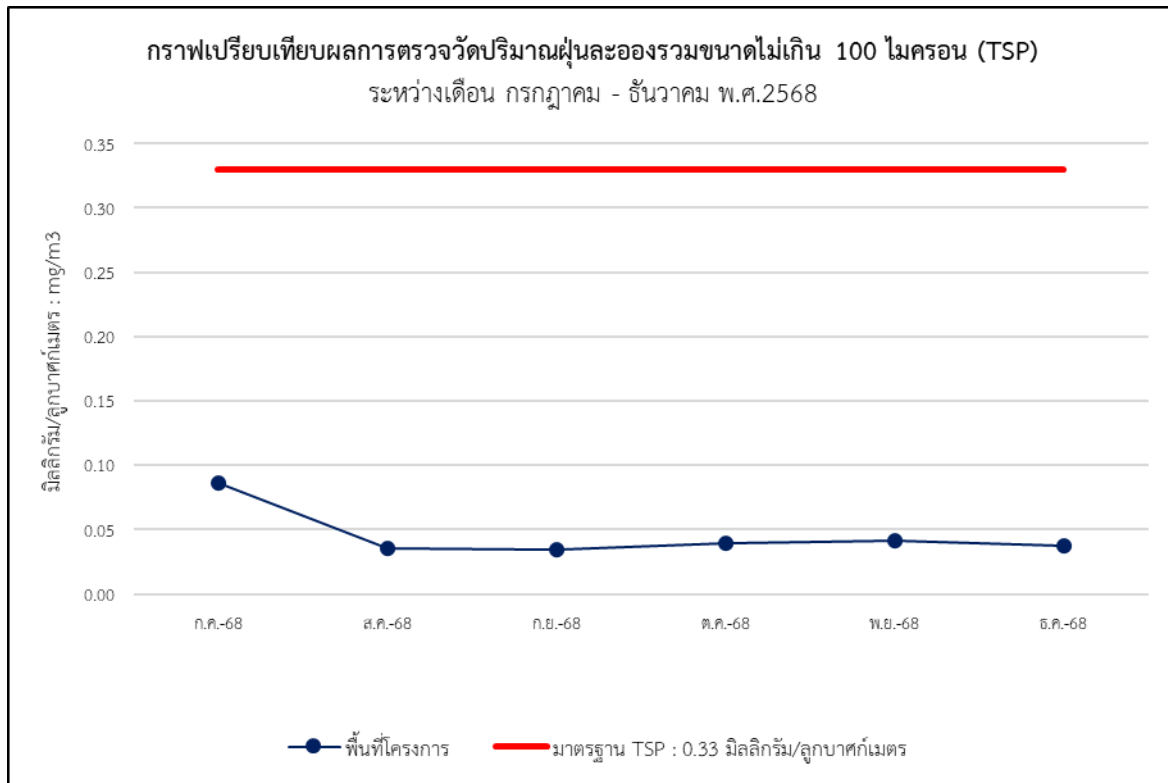
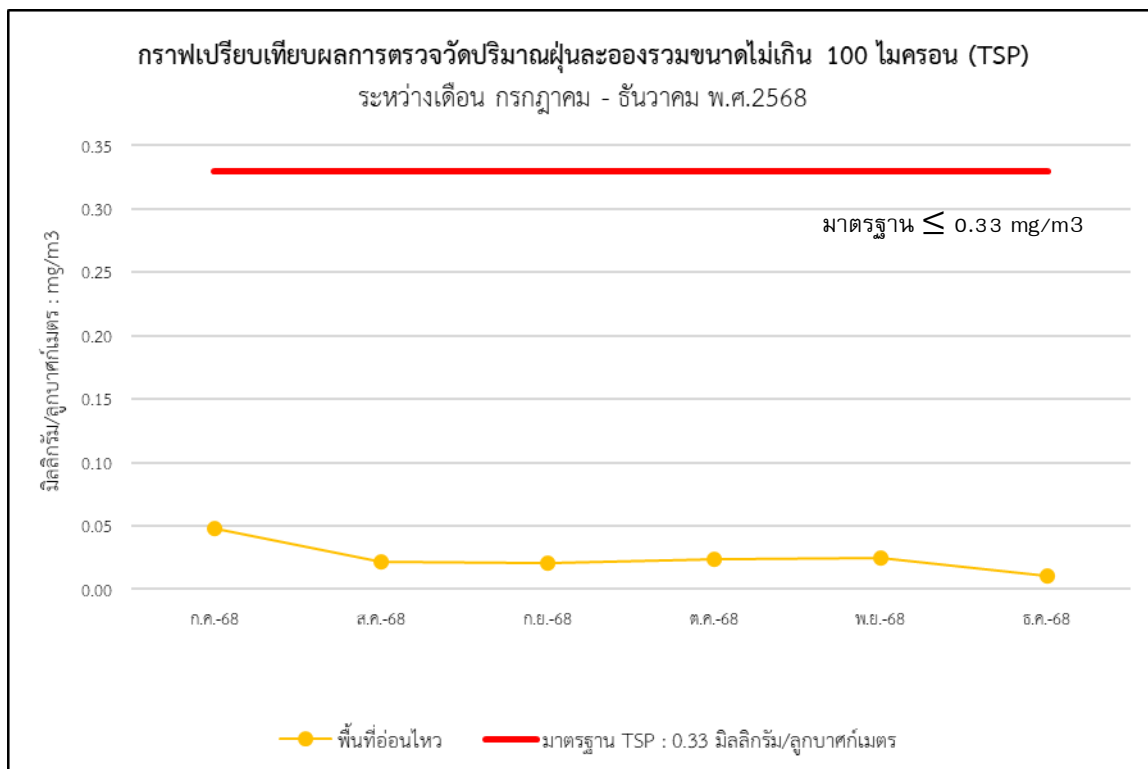
**รูปที่ 4-1** กราฟเปรียบเทียบผลการตรวจวัดปริมาณฝุ่นละอองรวม (TSP) เฉลี่ยในเวลา 24 ชั่วโมง  
ระหว่างเดือนกรกฎาคม ถึงเดือนธันวาคม พ.ศ.2568

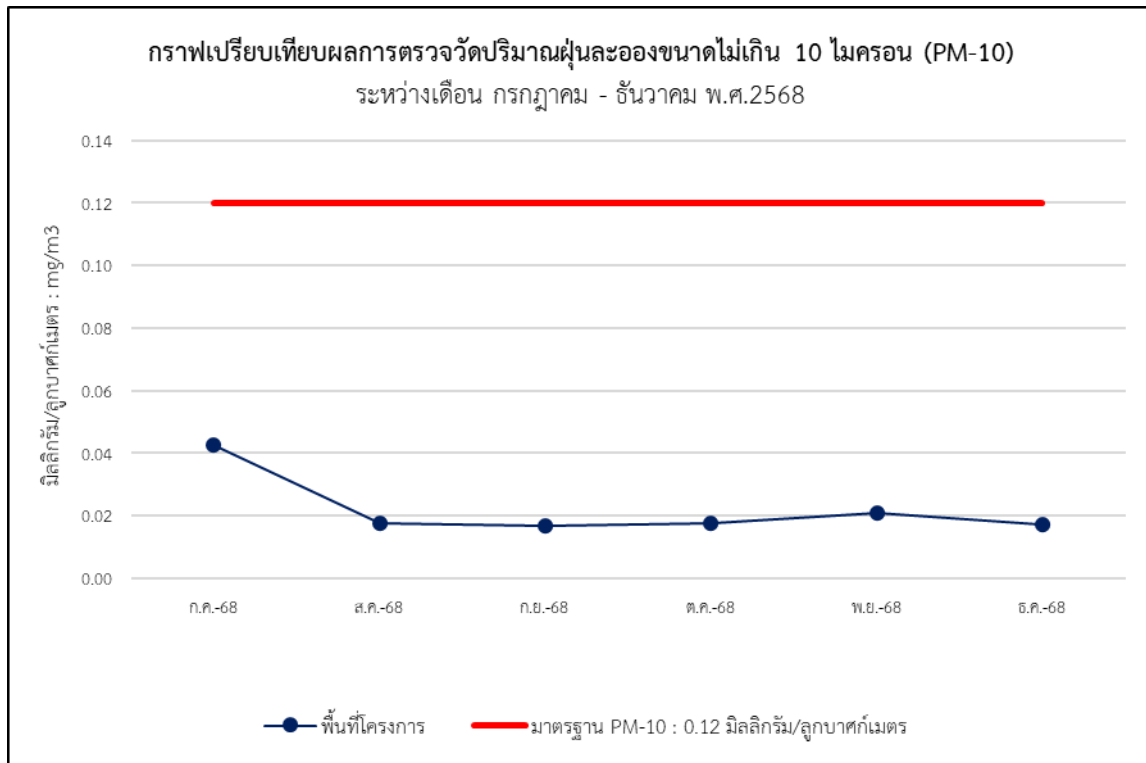
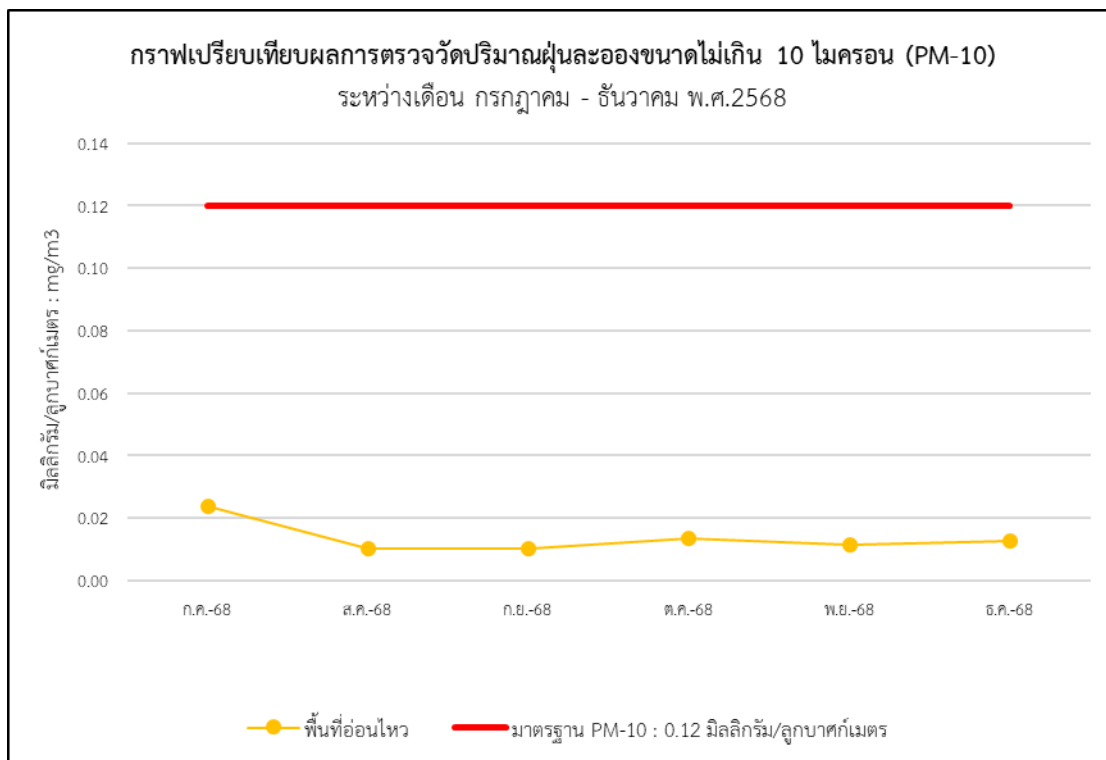
**รูปที่ 4-2** กราฟเปรียบเทียบผลการตรวจวัดปริมาณฝุ่นละอองขนาดเล็กไม่เกิน 10 ไมครอน (PM-10)  
เฉลี่ย 24 ชั่วโมง  
ระหว่างเดือนกรกฎาคม ถึงเดือนธันวาคม พ.ศ.2568

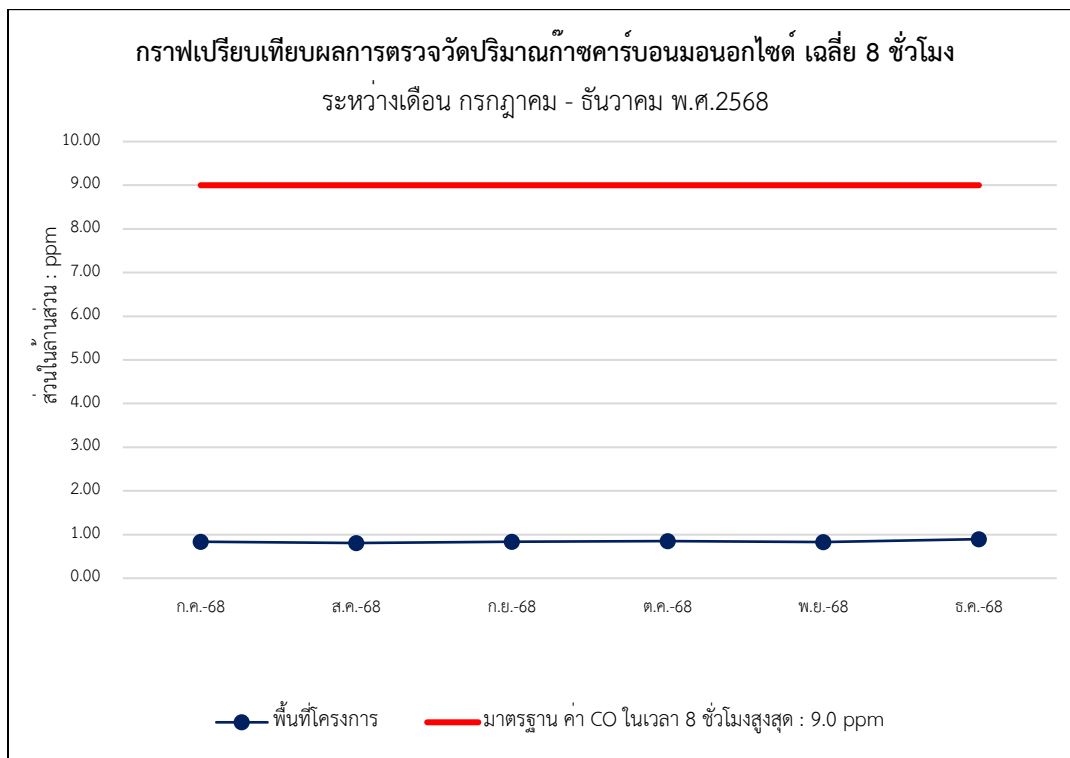
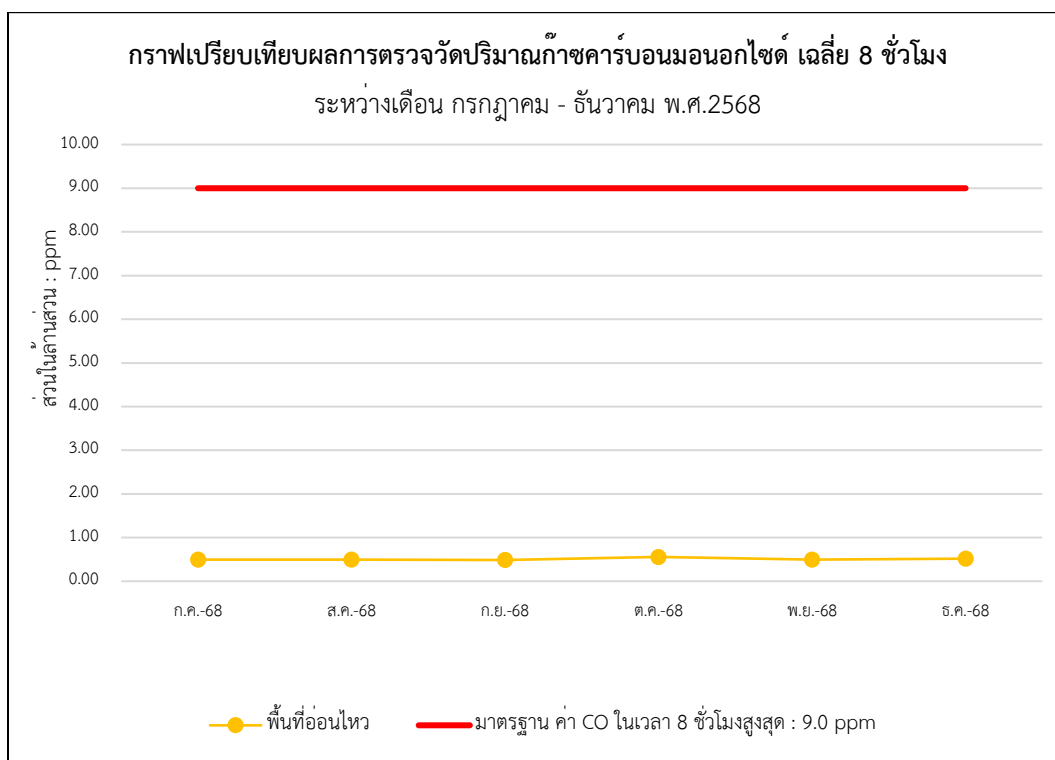
รูปที่ 4-3 กราฟเปรียบเทียบผลการตรวจวัดปริมาณก๊าซคาร์บอนมอนอกไซด์ (CO) เฉลี่ยในเวลา 8 ชั่วโมง  
ระหว่างเดือนกรกฎาคม ถึงเดือนธันวาคม พ.ศ.2568

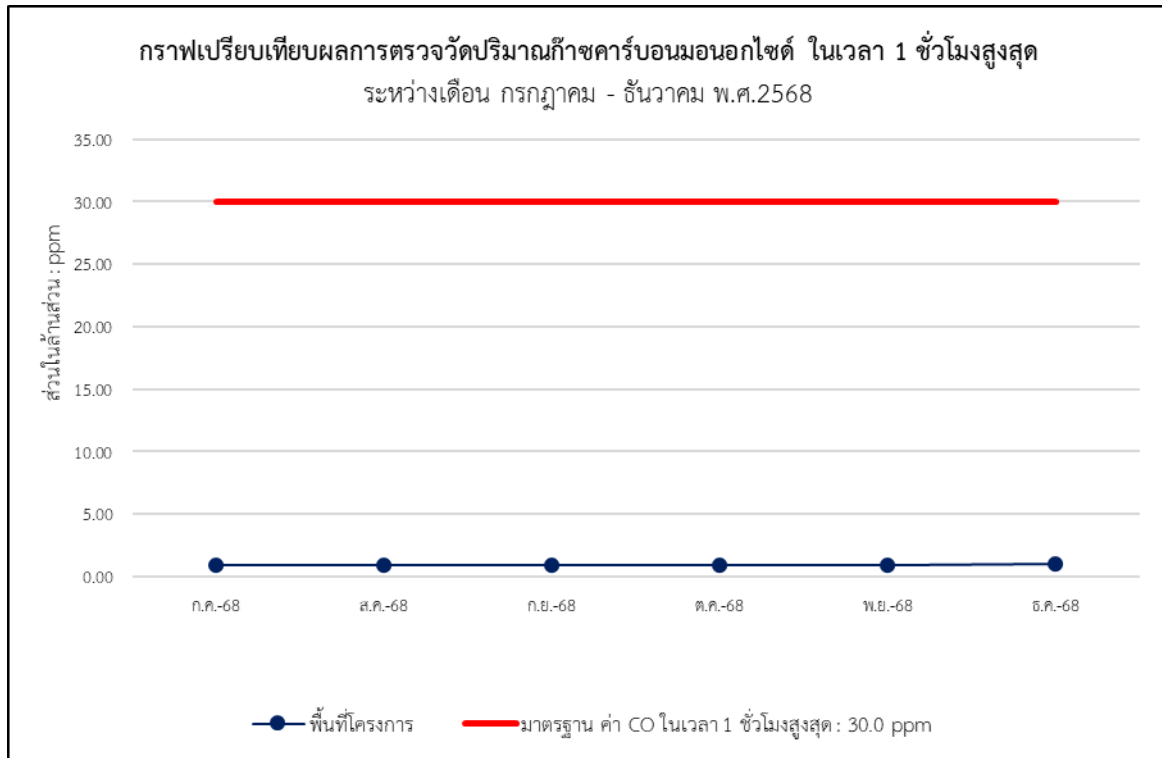
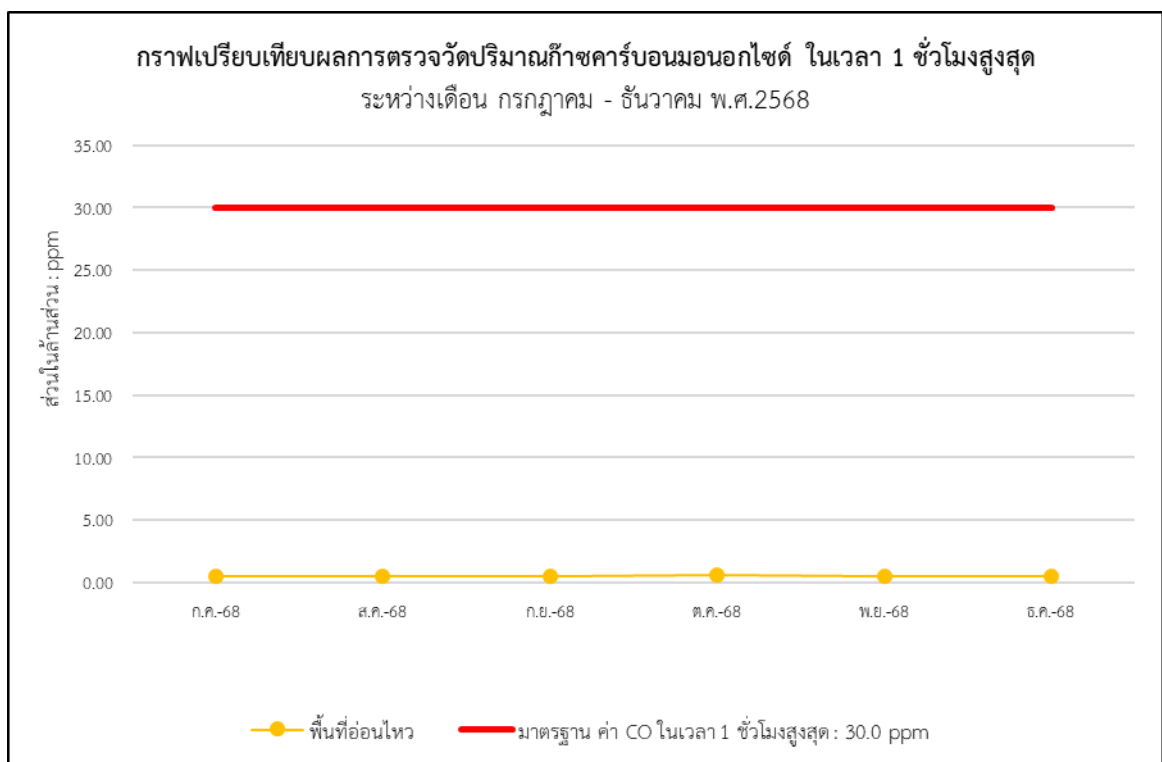
รูปที่ 4-4 กราฟเปรียบเทียบผลการตรวจวัดปริมาณก๊าซคาร์บอนมอนอกไซด์ (CO) เฉลี่ย 1 ชั่วโมงสูงสุด  
บริเวณพื้นที่โครงการ  
ระหว่างเดือนกรกฎาคม ถึงเดือนธันวาคม พ.ศ.2568

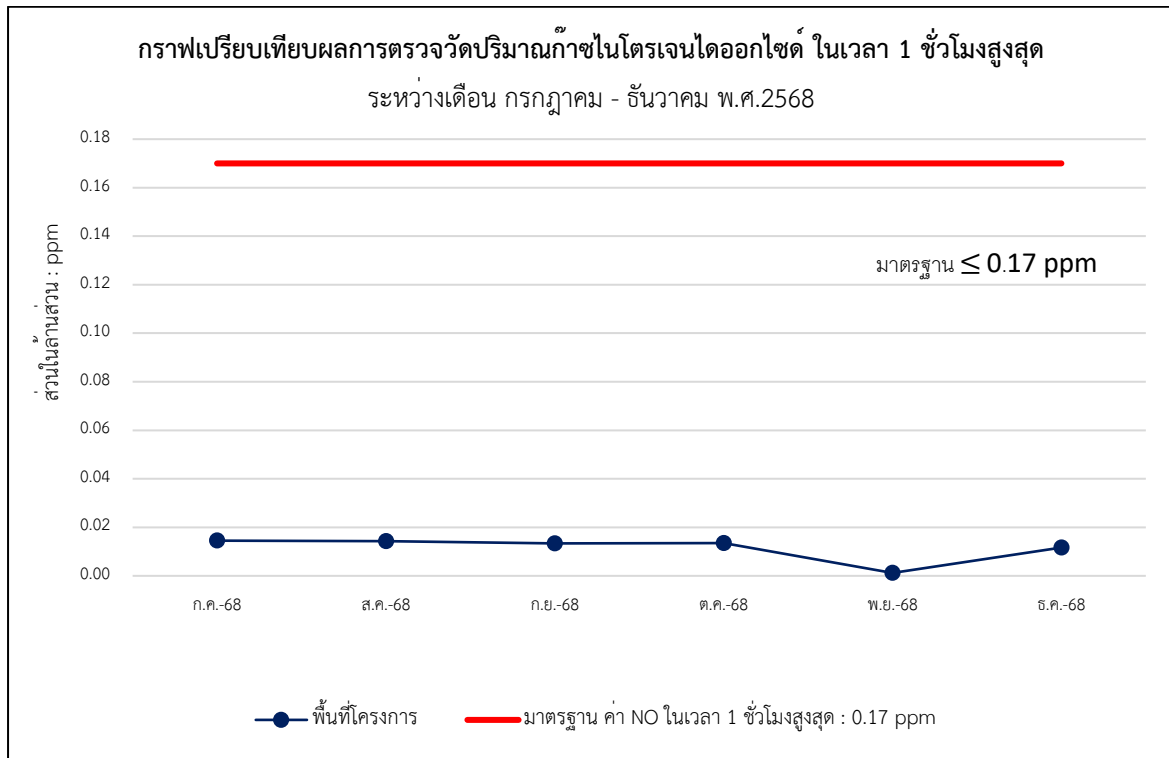
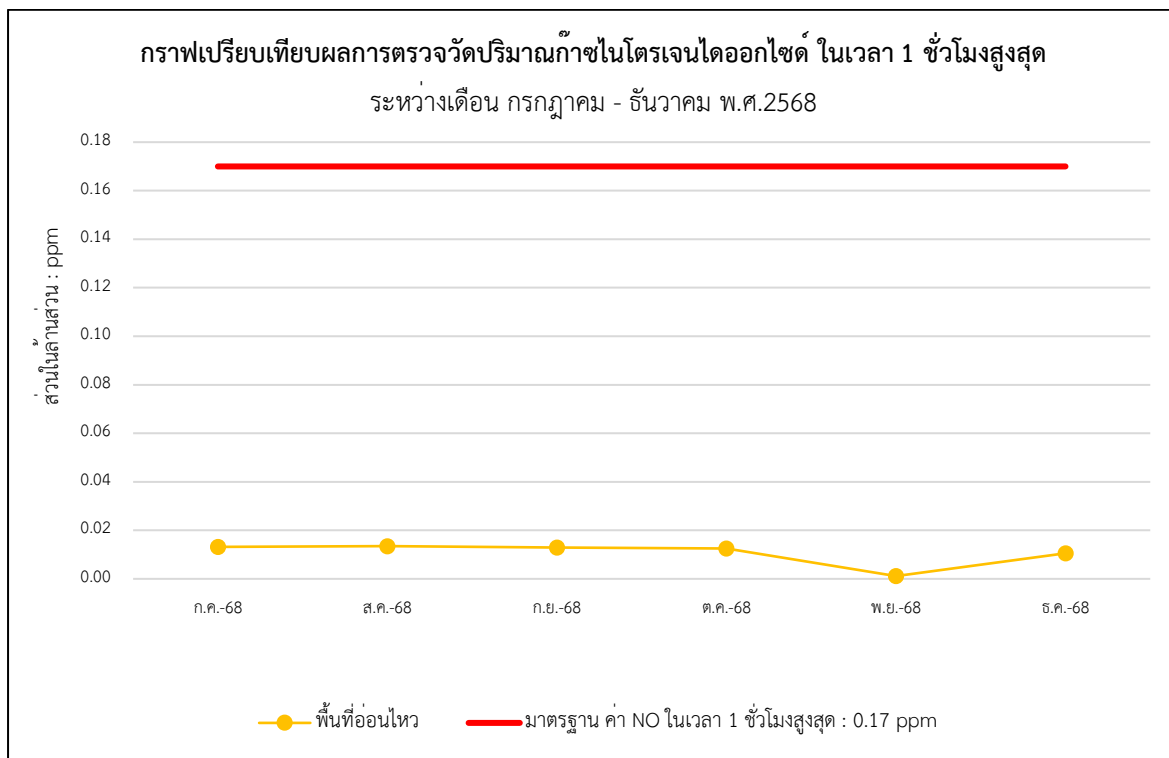
รูปที่ 4-5 กราฟเปรียบเทียบผลการตรวจวัดปริมาณก๊าซไนโตรเจนไดออกไซด์ ( $\text{NO}_2$ ) เฉลี่ย 1 ชั่วโมง สูงสุด  
ระหว่างเดือนกรกฎาคม ถึงเดือนธันวาคม พ.ศ.2568

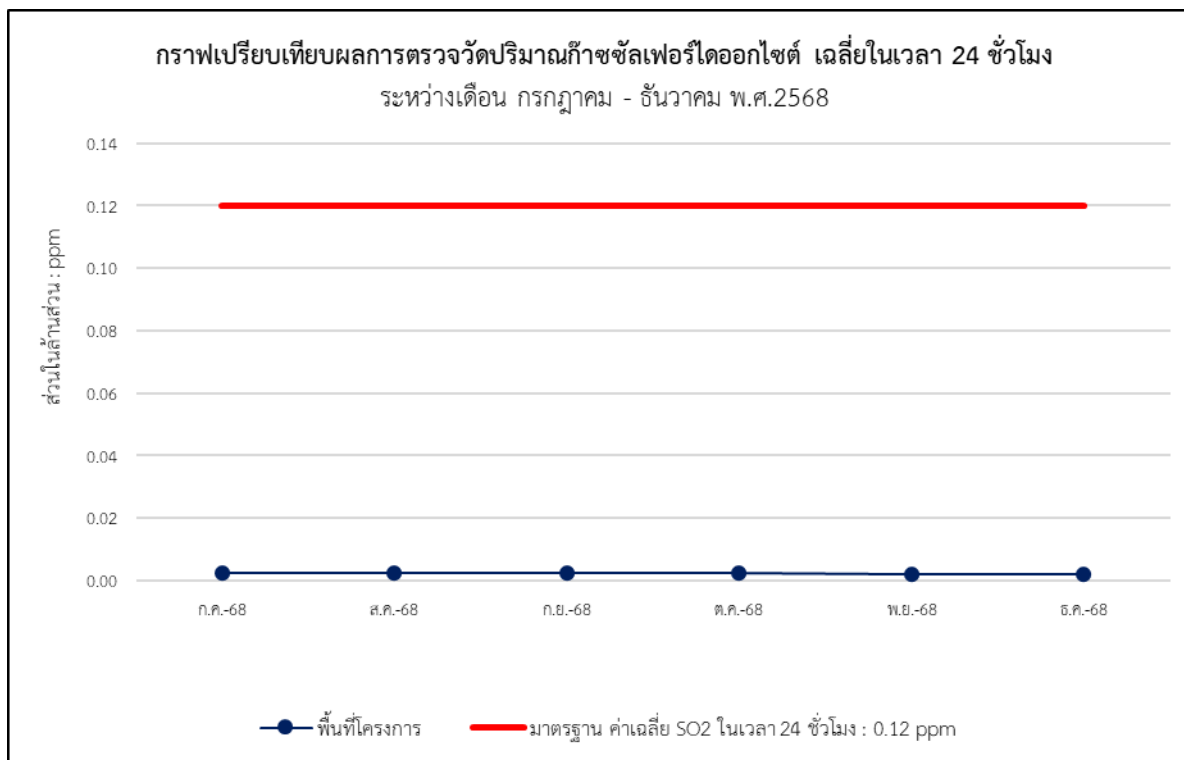
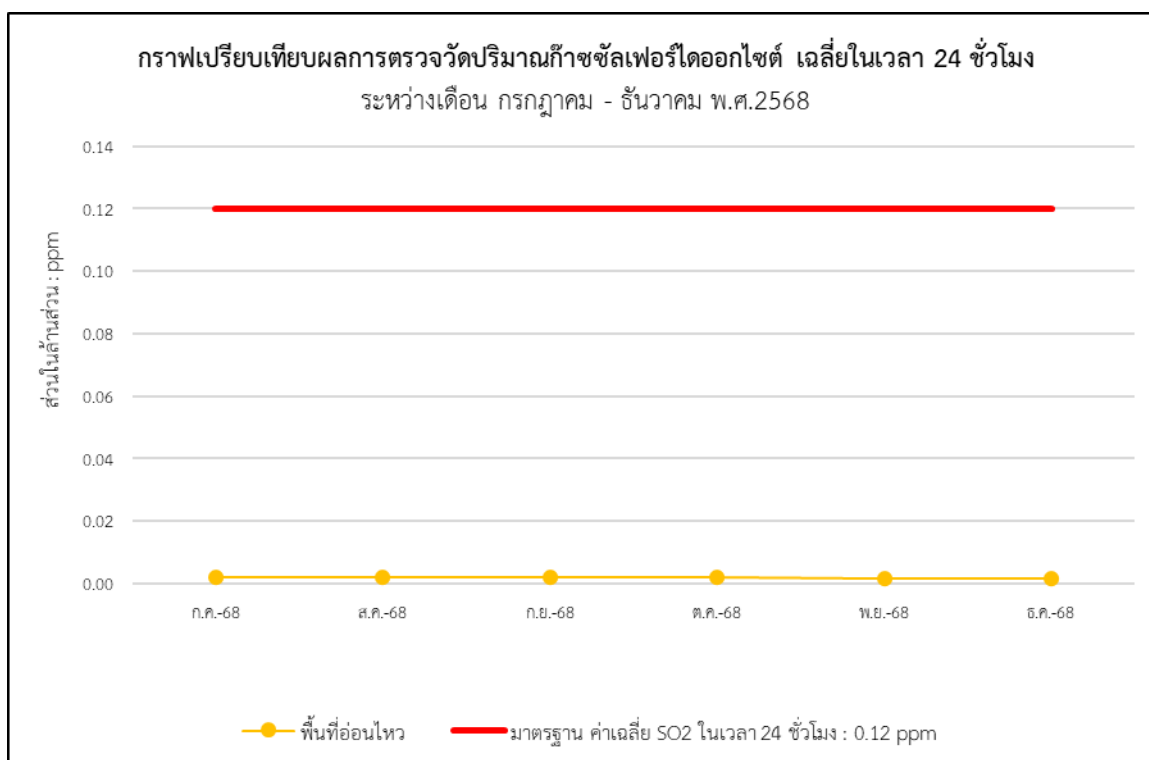
รูปที่ 4-6 กราฟเปรียบเทียบผลการตรวจวัดปริมาณก๊าซซัลเฟอร์ไดออกไซด์ ( $\text{SO}_2$ ) เฉลี่ย 24 ชั่วโมง  
ระหว่างเดือนกรกฎาคม ถึงเดือนธันวาคม พ.ศ.2568

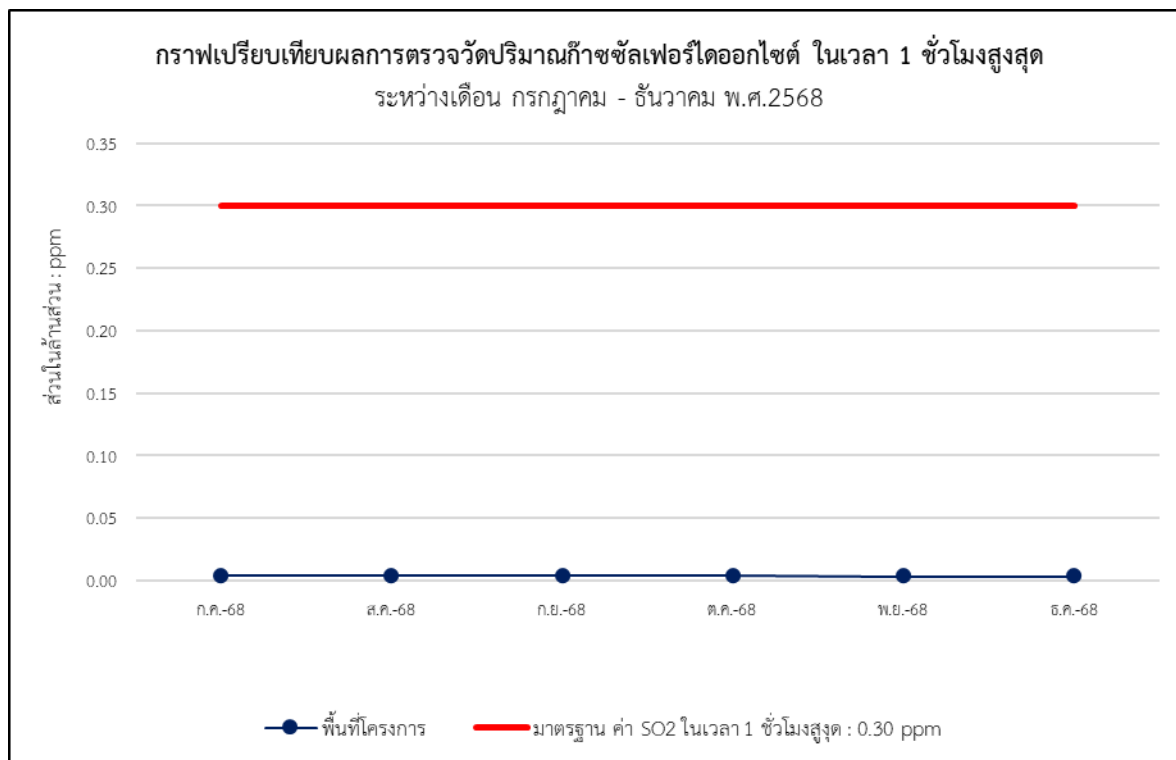
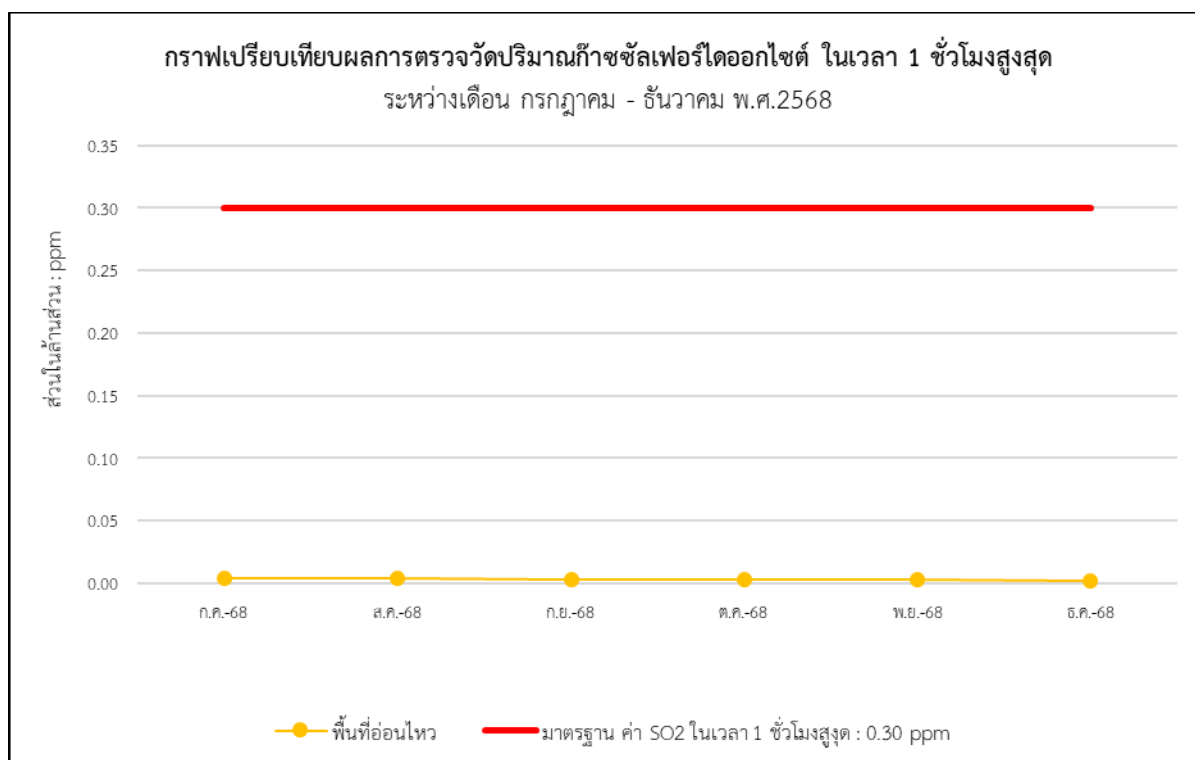
รูปที่ 4-7 กราฟเปรียบเทียบผลการตรวจวัดปริมาณก๊าซซัลเฟอร์ไดออกไซด์ ( $\text{SO}_2$ ) เฉลี่ย 1 ชั่วโมง สูงสุด  
บริเวณพื้นที่โครงการ  
ระหว่างเดือนกรกฎาคม ถึงเดือนธันวาคม พ.ศ.2568

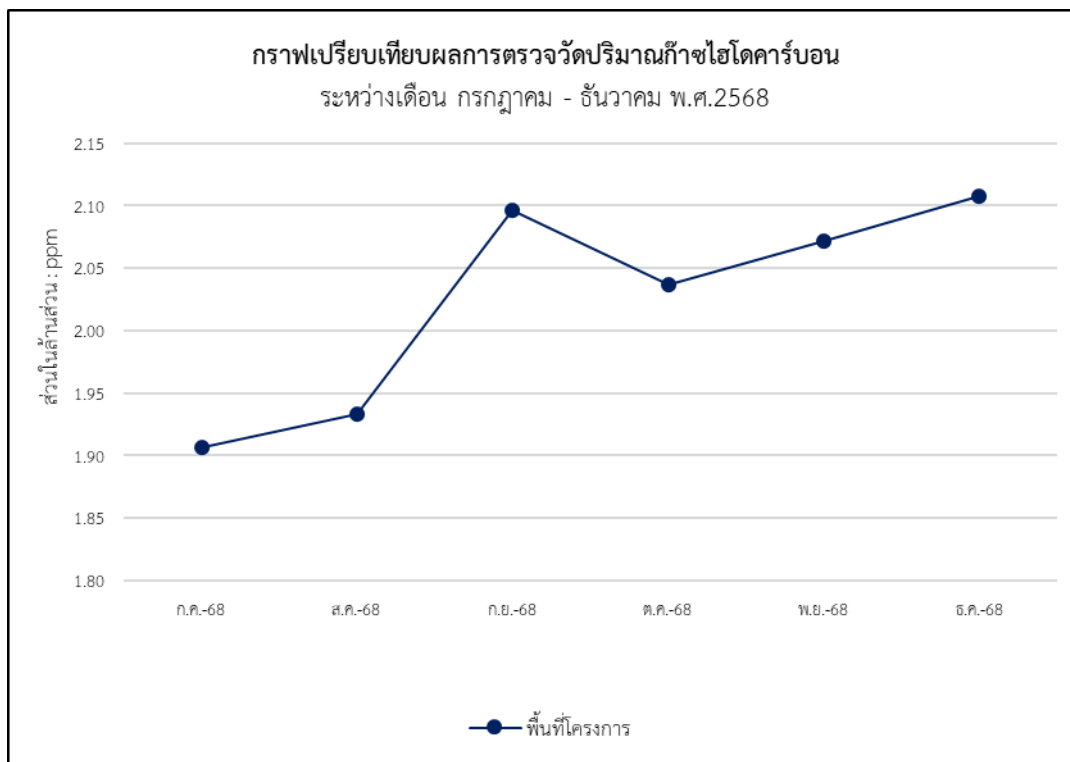
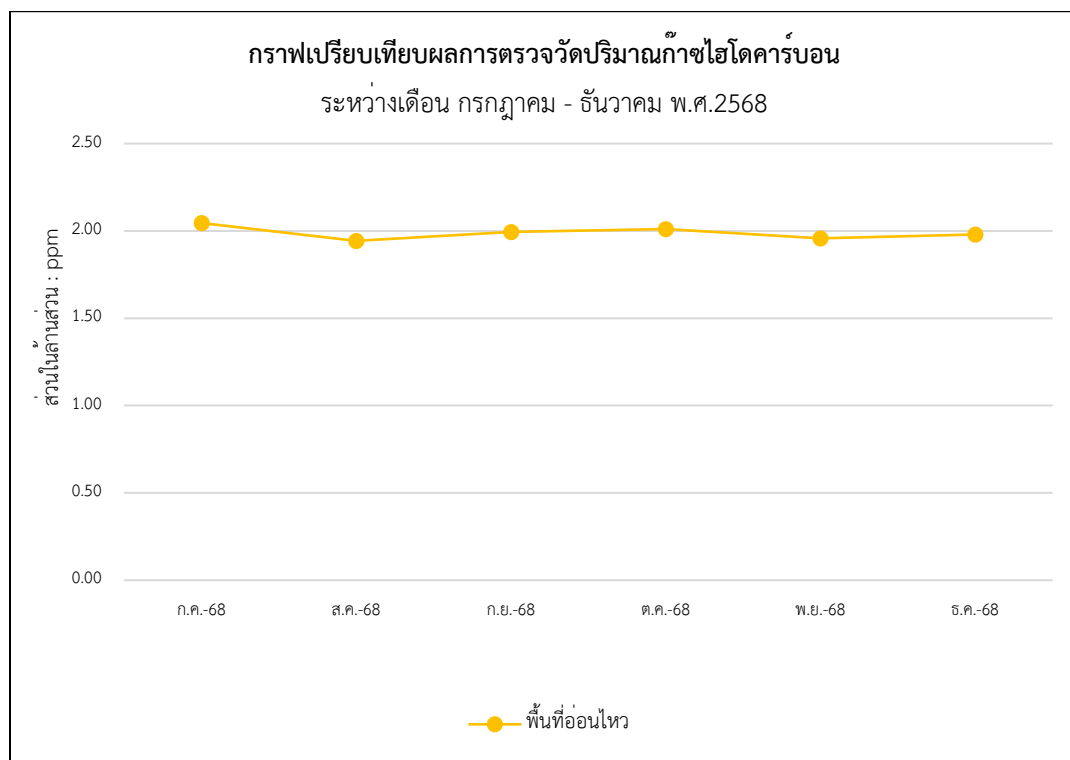
รูปที่ 4-8 กราฟเปรียบเทียบผลการตรวจวัดปริมาณก๊าซไฮโดรคาร์บอน (THC) บริเวณพื้นที่โครงการ  
ระหว่างเดือนกรกฎาคม ถึงเดือนธันวาคม พ.ศ.2568

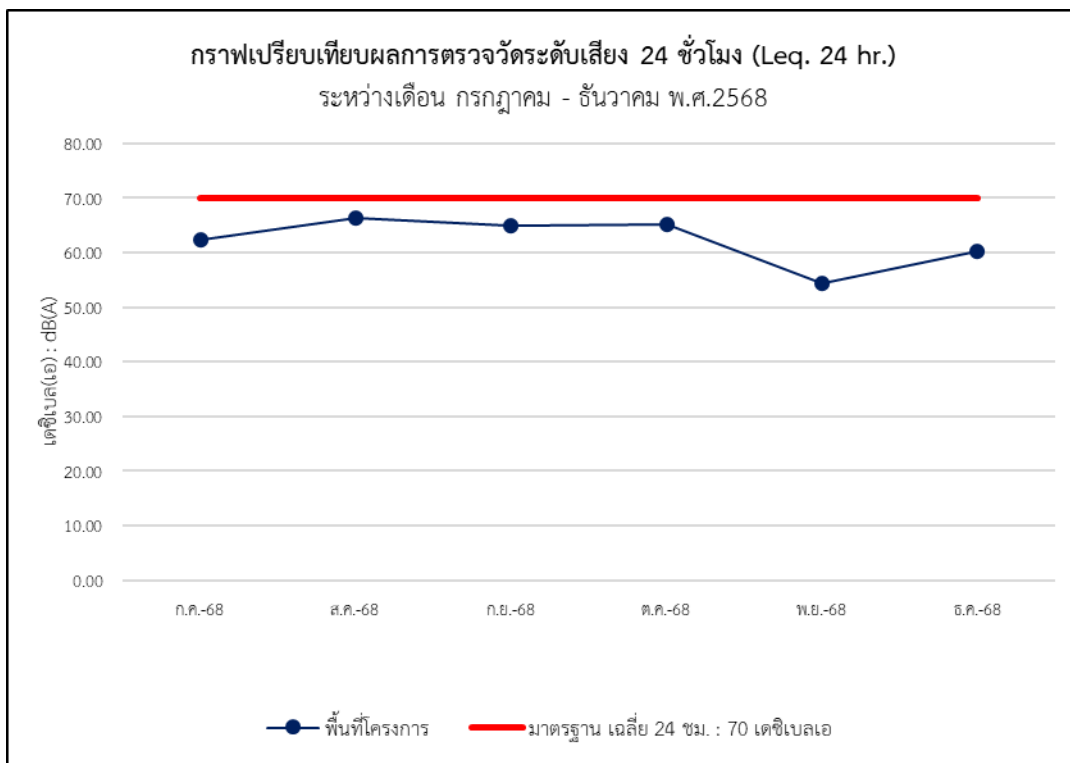
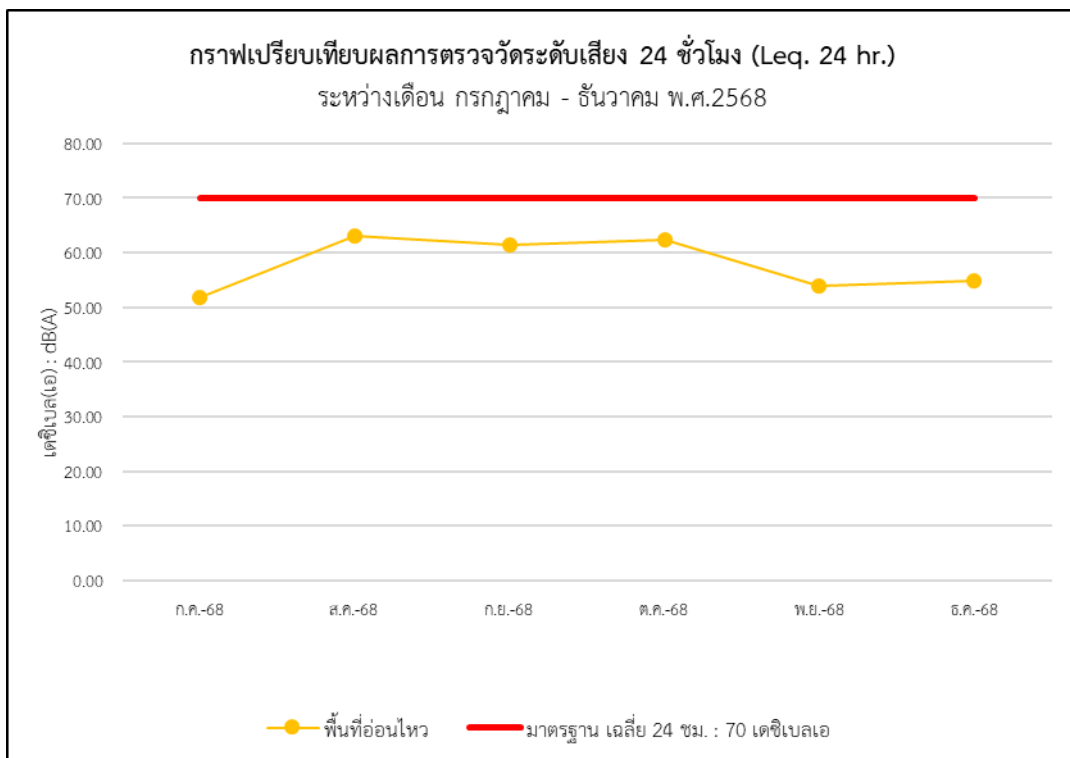
รูปที่ 4-9 กราฟเปรียบเทียบผลการตรวจวัดระดับเสียงโดยทั่วไป เฉลี่ย 24 ชั่วโมง บริเวณพื้นที่โครงการ  
ระหว่างเดือนกรกฎาคม ถึงเดือนธันวาคม พ.ศ.2568

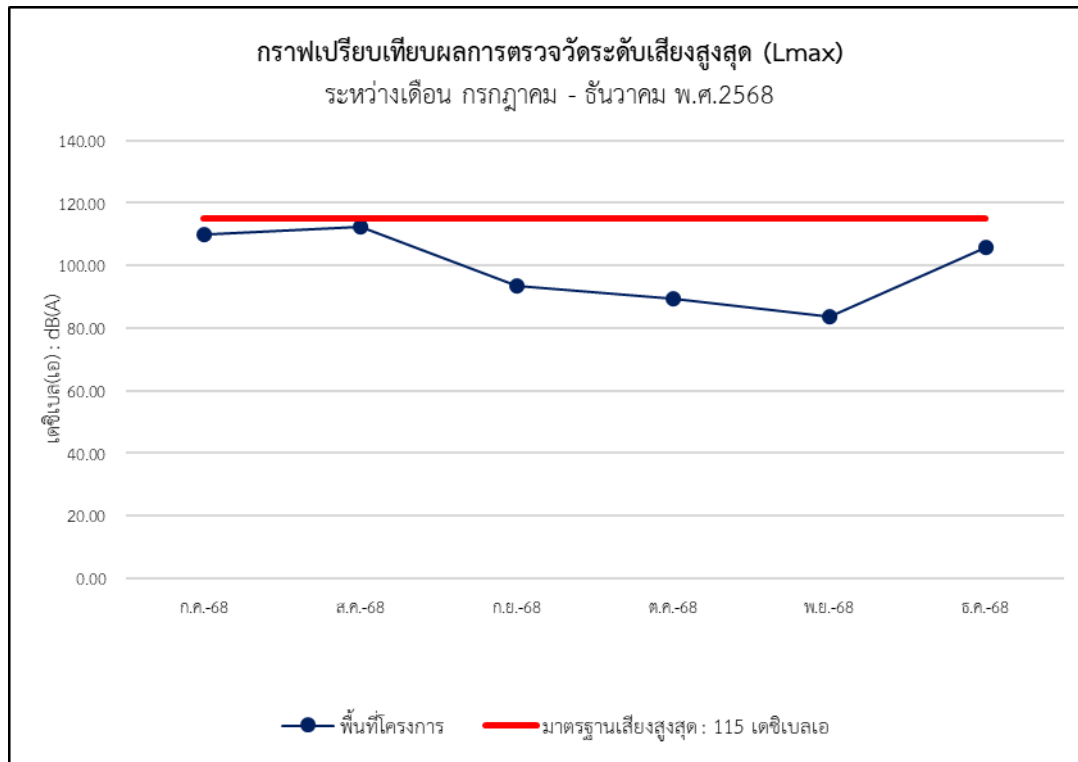
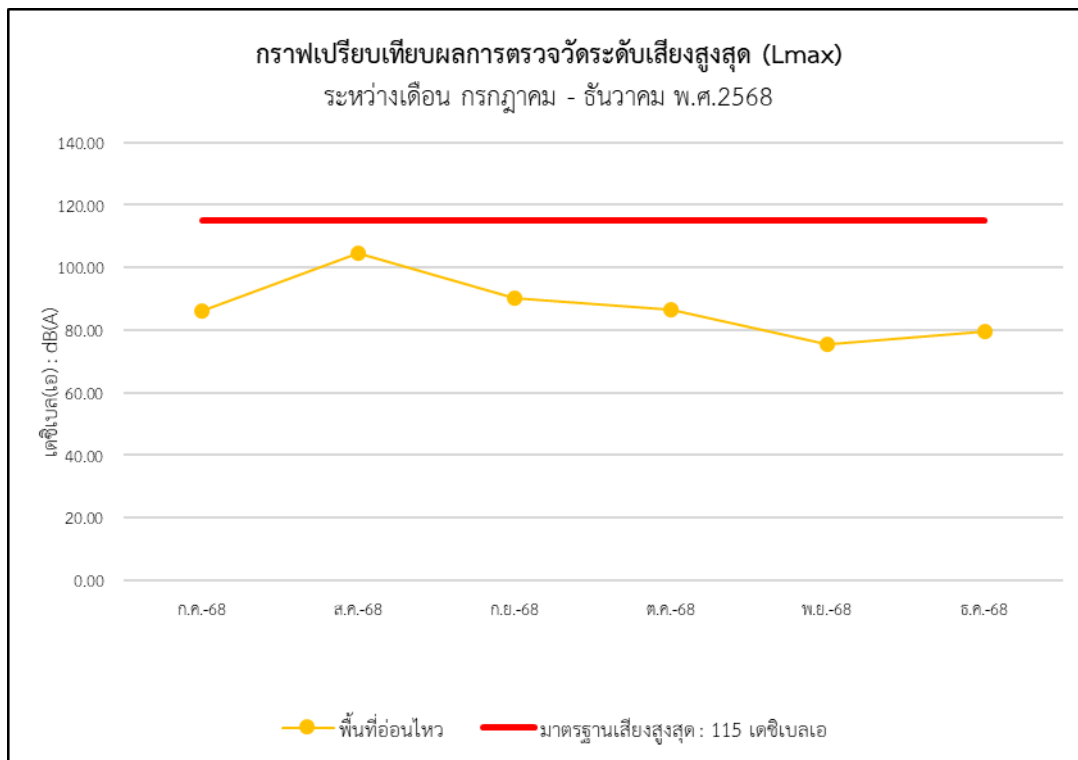
**รูปที่ 4-10** กราฟเปรียบเทียบผลการตรวจวัดระดับเสียงสูงสุด บริเวณพื้นที่โครงการ  
ระหว่างเดือนมกราคม ถึงเดือนธันวาคม พ.ศ.2568

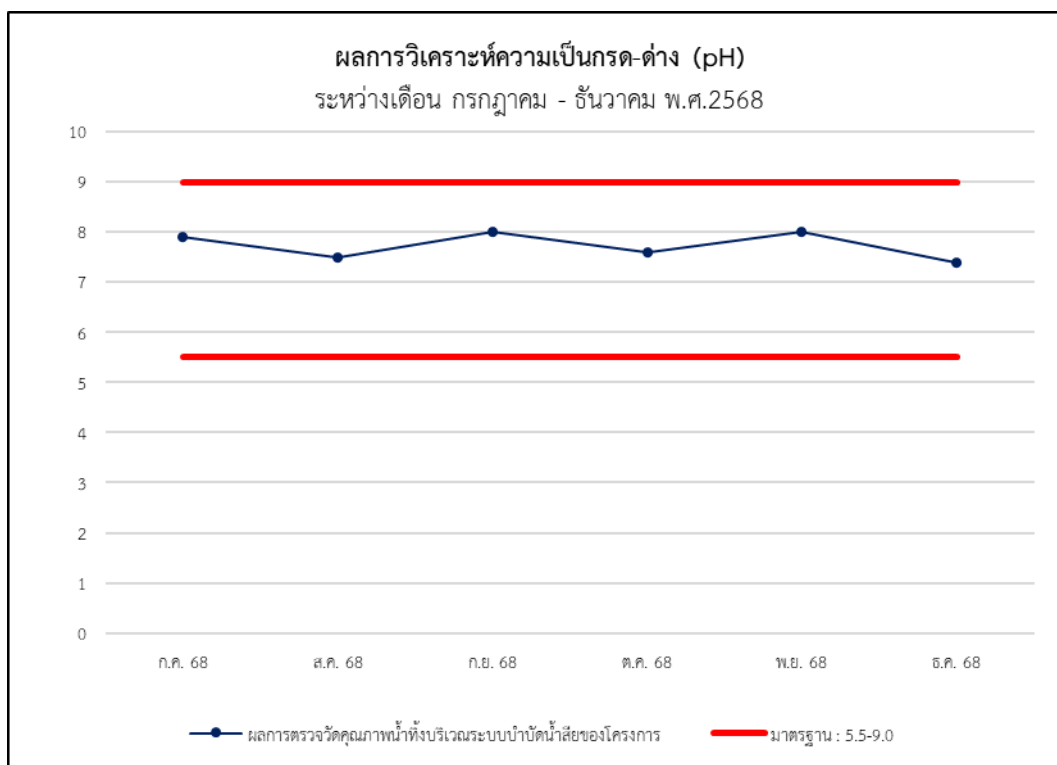
**รูปที่ 4-11** กราฟเปรียบเทียบผลการตรวจวัดค่าความเป็นกรด-ด่าง (pH)  
ระหว่างเดือนกรกฎาคม - เดือนธันวาคม พ.ศ.2568

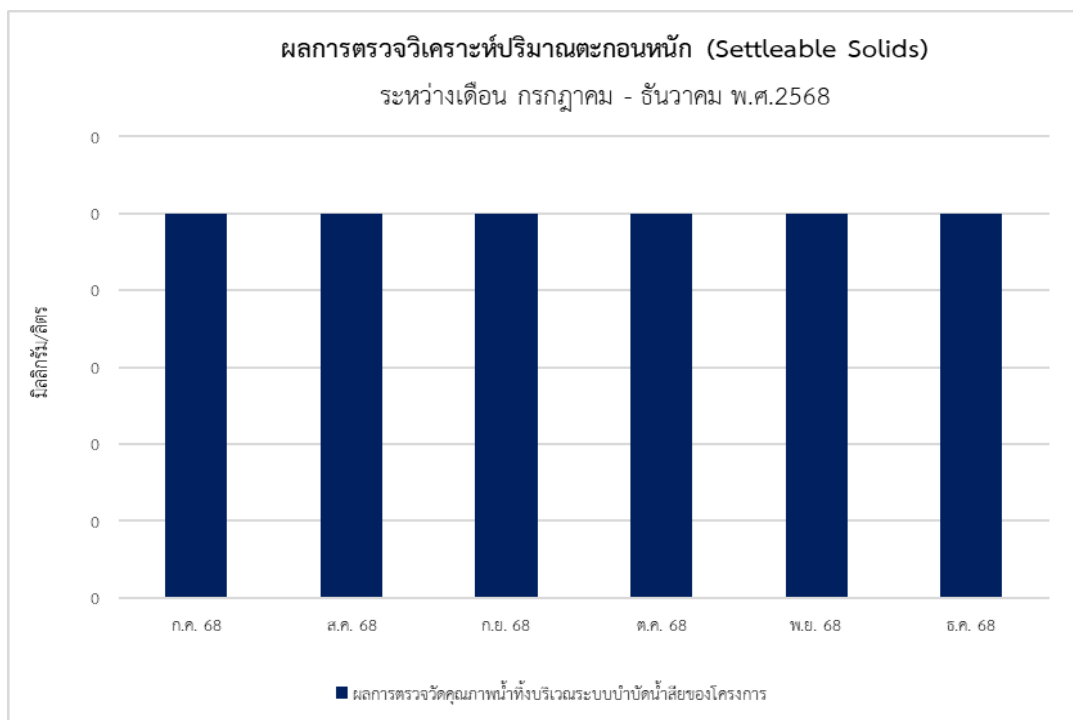
**รูปที่ 4-12** กราฟเปรียบเทียบผลการตรวจวัดปริมาณตะกอนแขวนลอย (Settleable Solids)  
ระหว่างเดือนกรกฎาคม - เดือนธันวาคม พ.ศ.2568

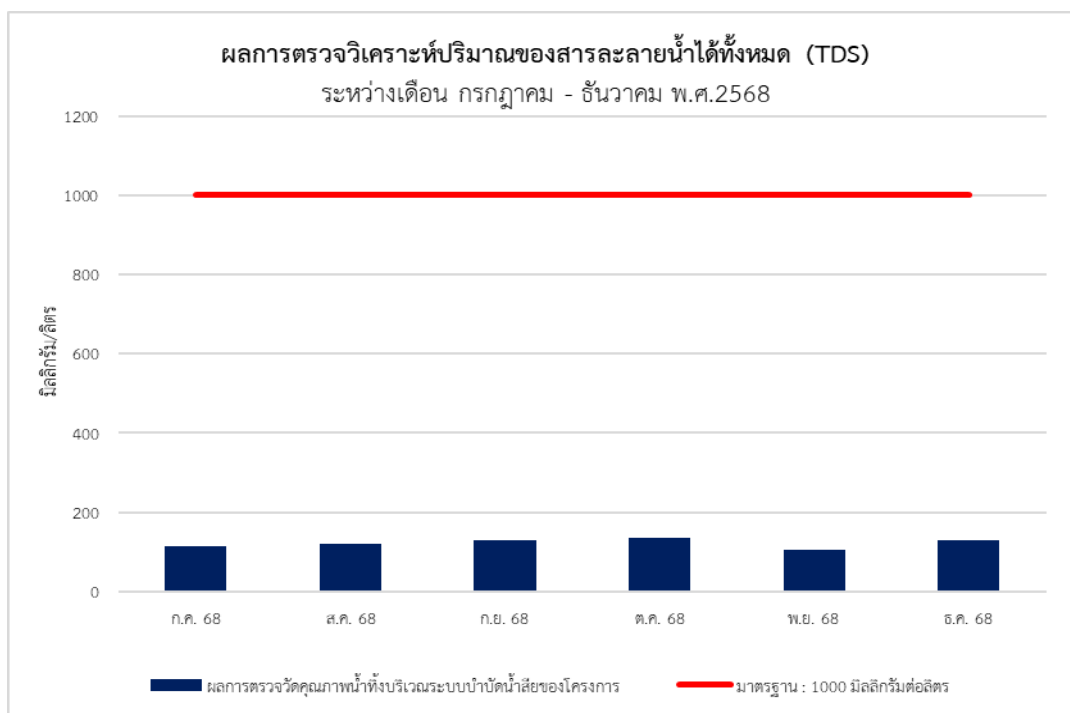
**รูปที่ 4-13** กราฟเปรียบเทียบผลการตรวจวัดปริมาณของแข็งที่ละลายน้ำ (Total Dissolve Solids)  
ระหว่างเดือนกรกฎาคม - เดือนธันวาคม พ.ศ.2568

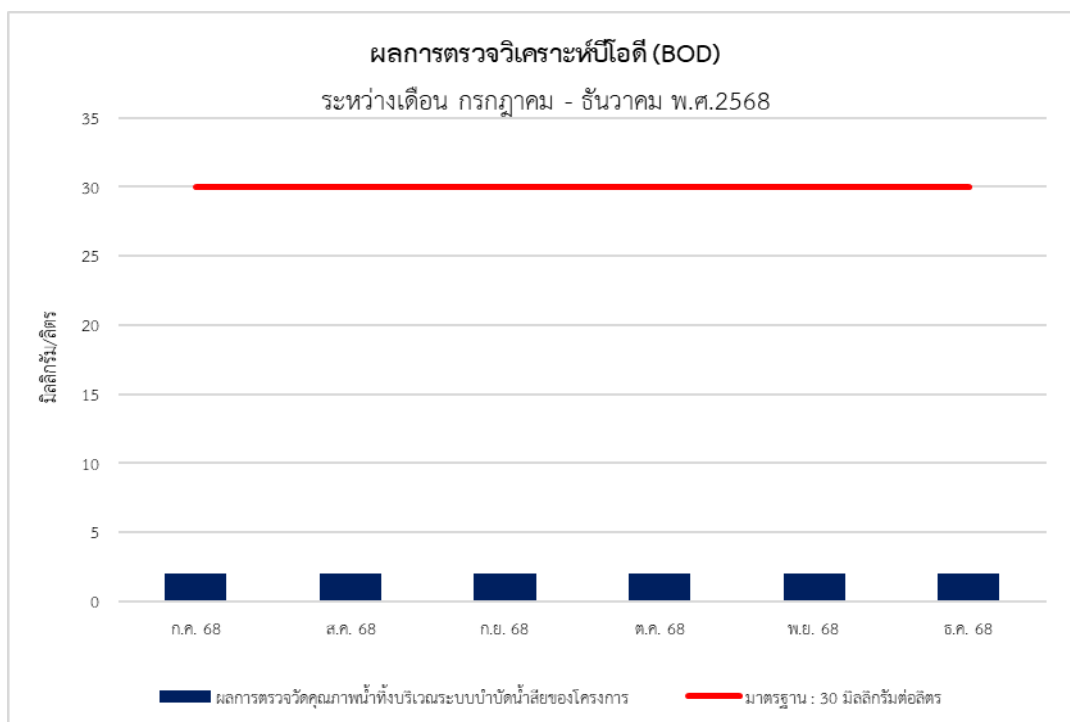
**รูปที่ 4-14** กราฟเปรียบเทียบผลการตรวจวัดปริมาณออกซิเจนที่แบคทีเรียใช้ในการย่อยสลายสารอินทรีย์  
(Biochemical Oxygen Demand )  
ระหว่างเดือนกรกฎาคม - เดือนธันวาคม พ.ศ.2568

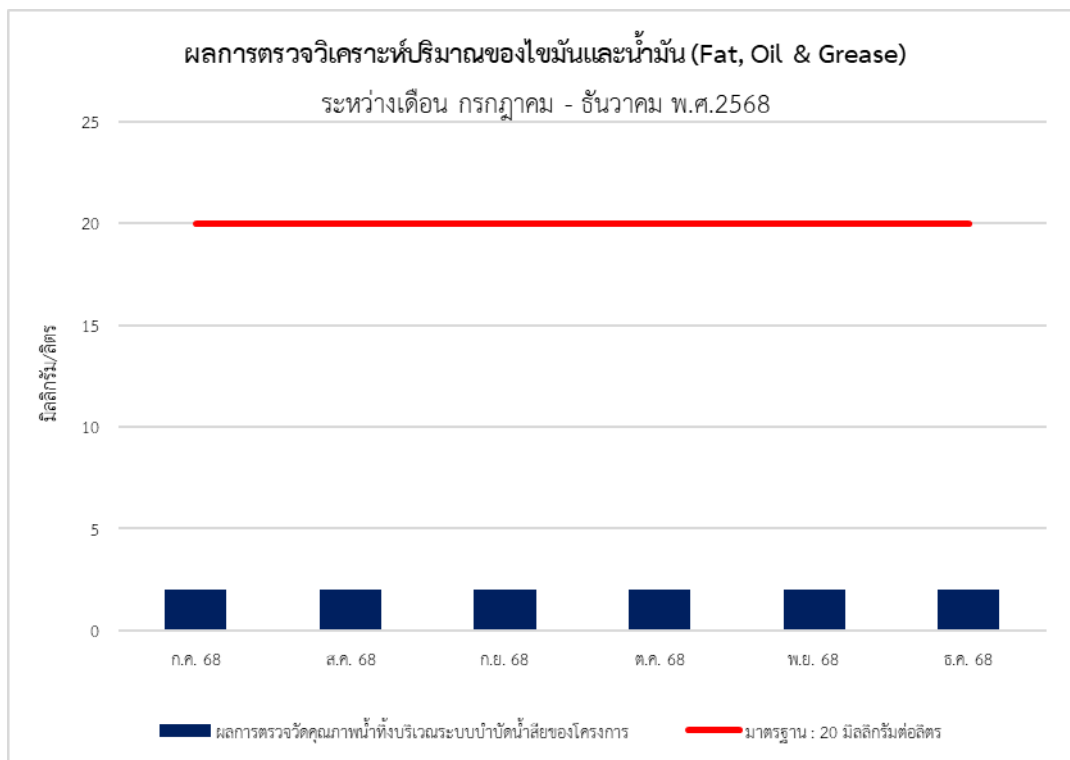
**รูปที่ 4-15** กราฟเปรียบเทียบผลการตรวจวัดปริมาณน้ำมันและไขมัน (Oil & Grease)  
ระหว่างเดือนกรกฎาคม - เดือนธันวาคม พ.ศ.2568
