**รายงานผลการปฏิบัติตามมาตรการป้องกัน  
และแก้ไขผลกระทบสิ่งแวดล้อม  
และมาตรการติดตามตรวจสอบผลกระทบสิ่งแวดล้อม**

โครงการ อาคารพักอาศัยรวม ค.ส.ล. 8 ชั้น (รัชดา 12)  
ถนนรัชดาภิเษก 12 แขวงห้วยขวาง เขตห้วยขวาง กรุงเทพมหานคร  
ของบริษัท ชัยพัฒนา กรุ๊ป (ประเทศไทย) จำกัด

ฉบับประจำเดือนกรกฎาคม ถึงเดือนธันวาคม พ.ศ. 2568  
(ระยะก่อสร้าง)

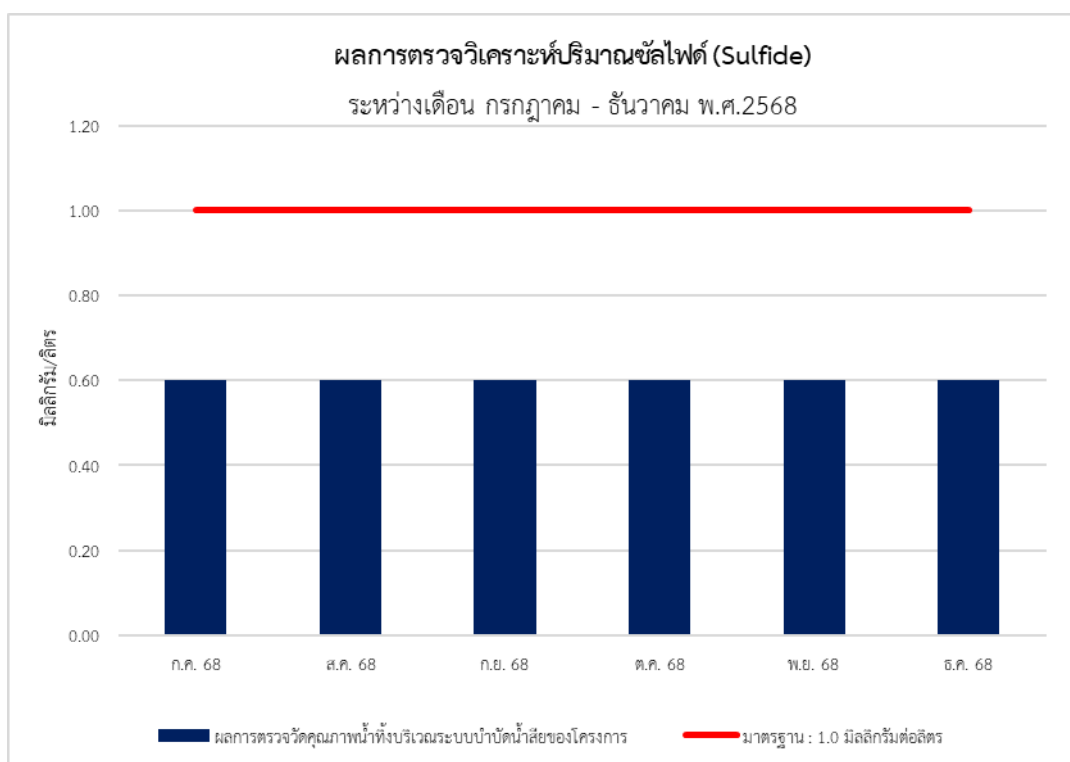
**รูปที่ 4.5-6** กราฟเปรียบเทียบผลการตรวจวัดปริมาณซัลไฟด์ (Sulfide)  
ระหว่างเดือนกรกฎาคม - เดือนธันวาคม พ.ศ.2568

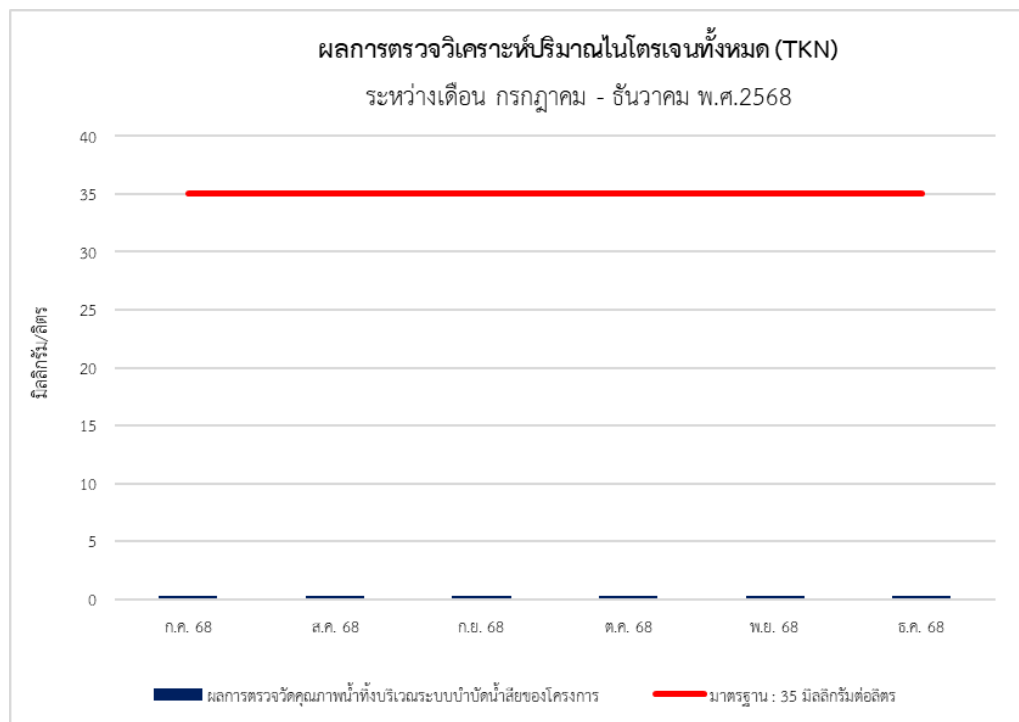
**รูปที่ 4-18** กราฟเปรียบเทียบผลการตรวจวัดปริมาณที่เคเอ็น (Total Kjeldahl Nitrogen)  
ระหว่างเดือนกรกฎาคม - เดือนธันวาคม พ.ศ.2568

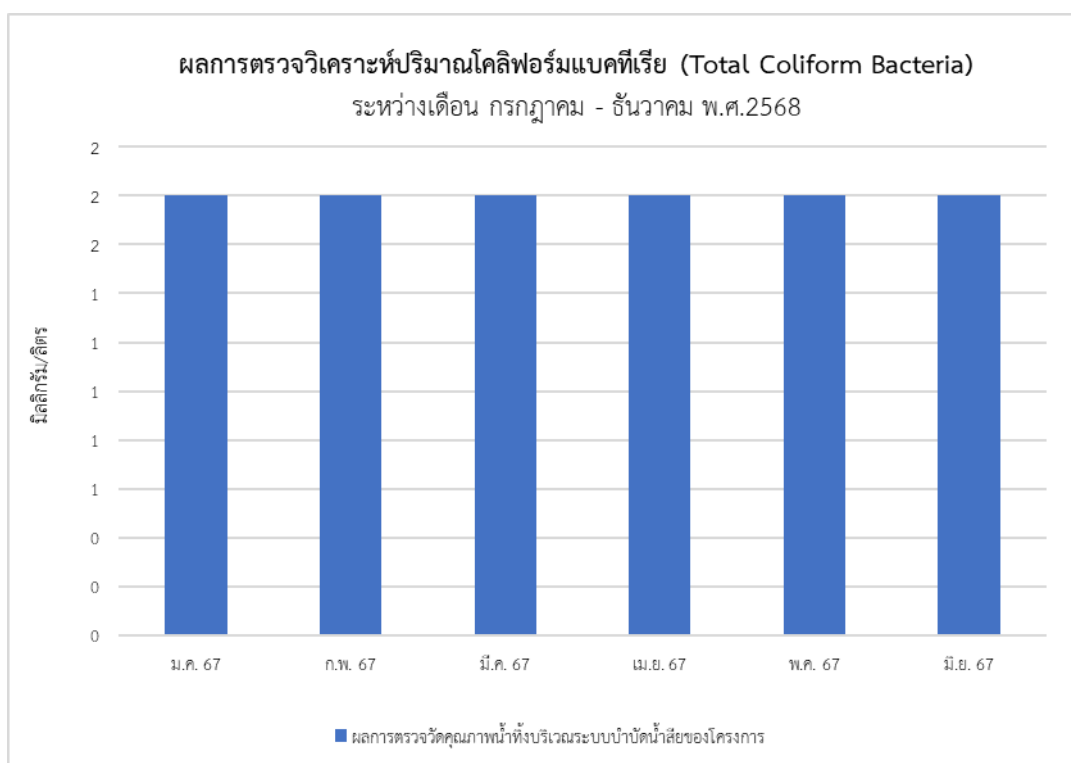
**รูปที่ 4-19** กราฟเปรียบเทียบผลการตรวจวัดปริมาณแบคทีเรียกลุ่มโคลิฟอร์มทั้งหมด  
(Total Coliform Bacteria)  
ระหว่างเดือนกรกฎาคม - เดือนธันวาคม พ.ศ.2568

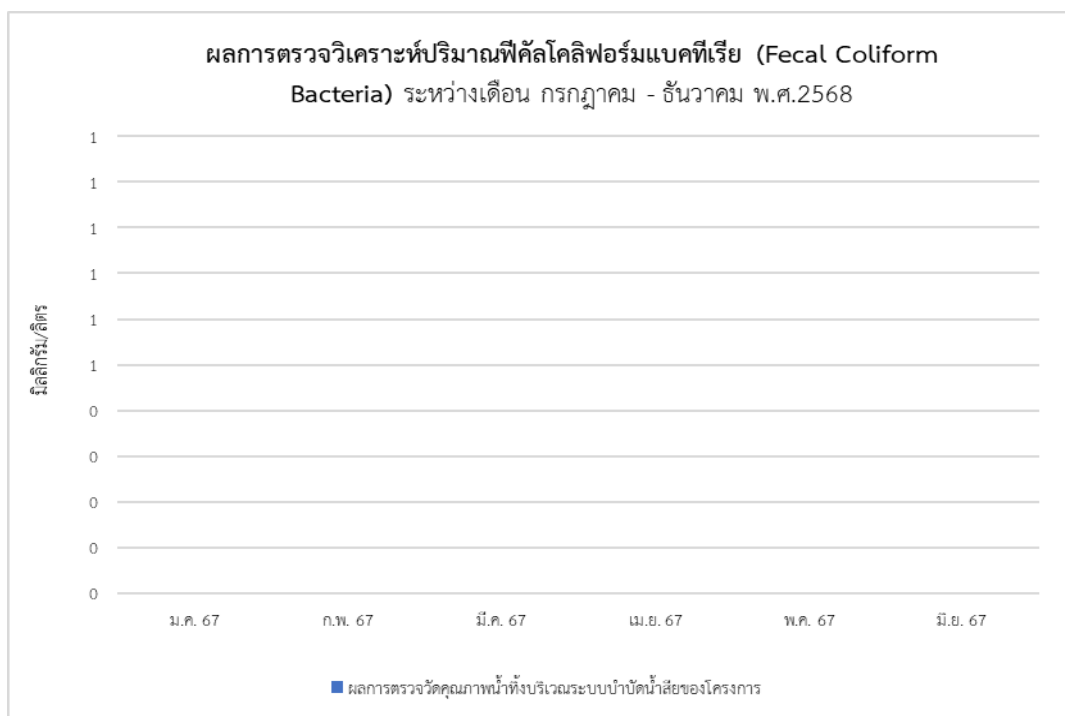
**รูปที่ 4-20** กราฟเปรียบเทียบผลการตรวจวัดปริมาณฟีคัลโคลิฟอร์มแบคทีเรีย (Fecal Coliform Bacteria) ระหว่างเดือนกรกฎาคม - เดือนธันวาคม พ.ศ.2568

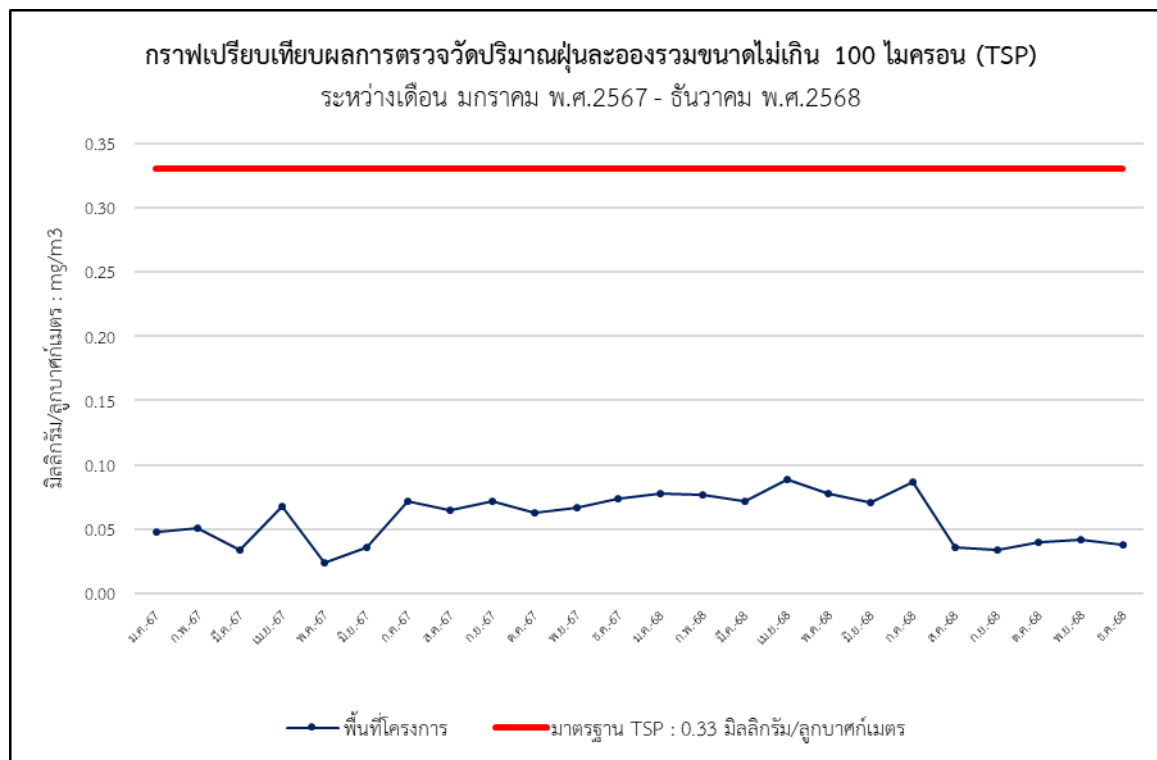
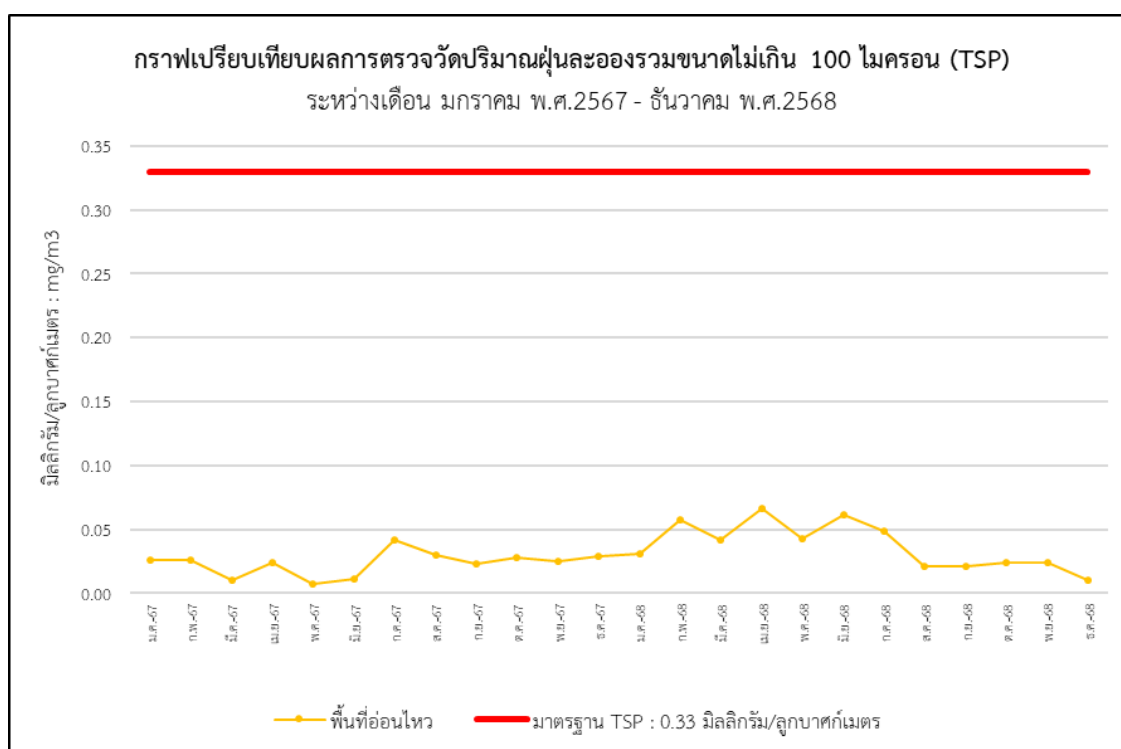
รูปที่ 4-21 กราฟเปรียบเทียบผลการตรวจวัดปริมาณฝุ่นละอองรวม (TSP) เฉลี่ยในเวลา 24 ชั่วโมง  
ระหว่างเดือนมกราคม พ.ศ 2567 ถึงเดือนธันวาคม พ.ศ.2568

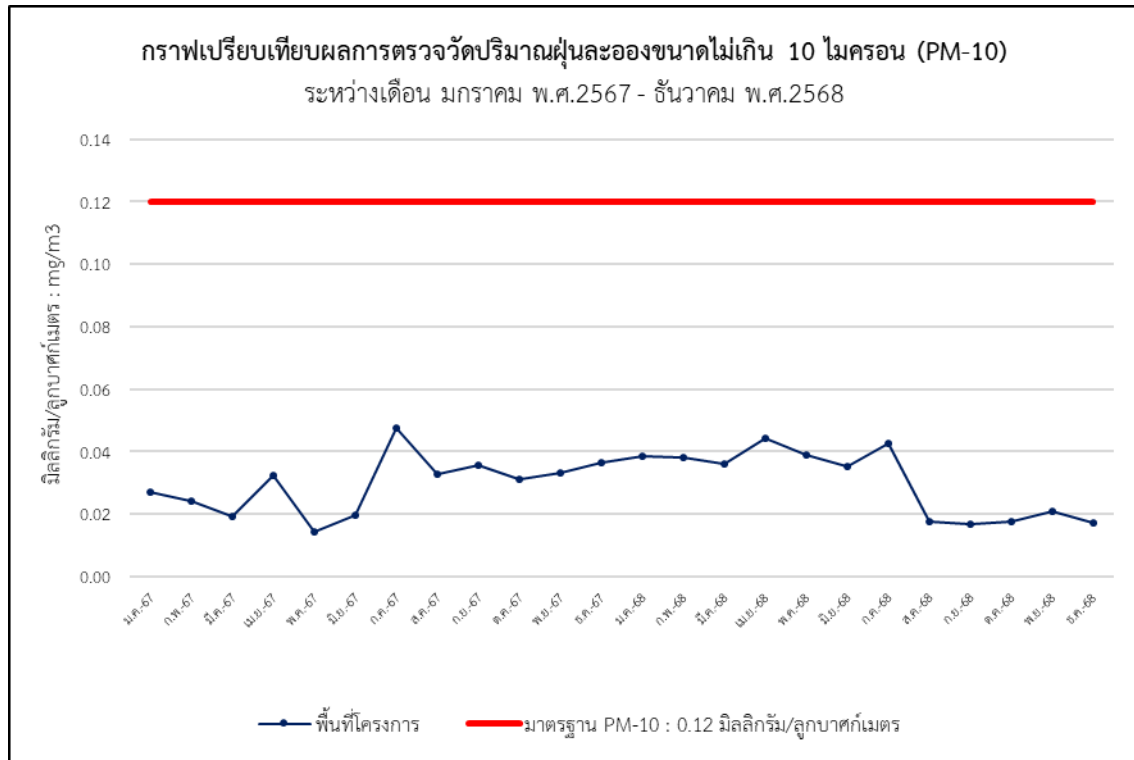
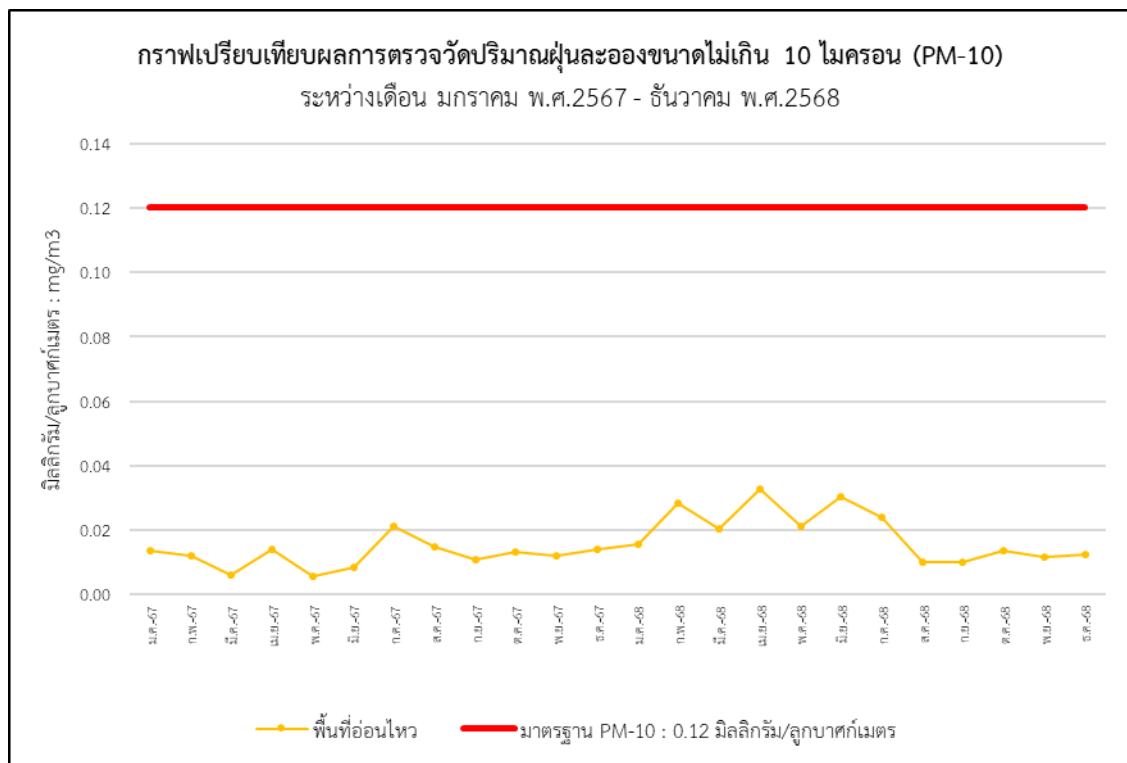
**รูปที่ 4-22** กราฟเปรียบเทียบผลการตรวจวัดปริมาณฝุ่นละอองขนาดเล็กไม่เกิน 10 ไมครอน (PM-10)  
เฉลี่ย 24 ชั่วโมง  
ระหว่างเดือนมกราคม พ.ศ 2567 ถึงเดือนธันวาคม พ.ศ.2568

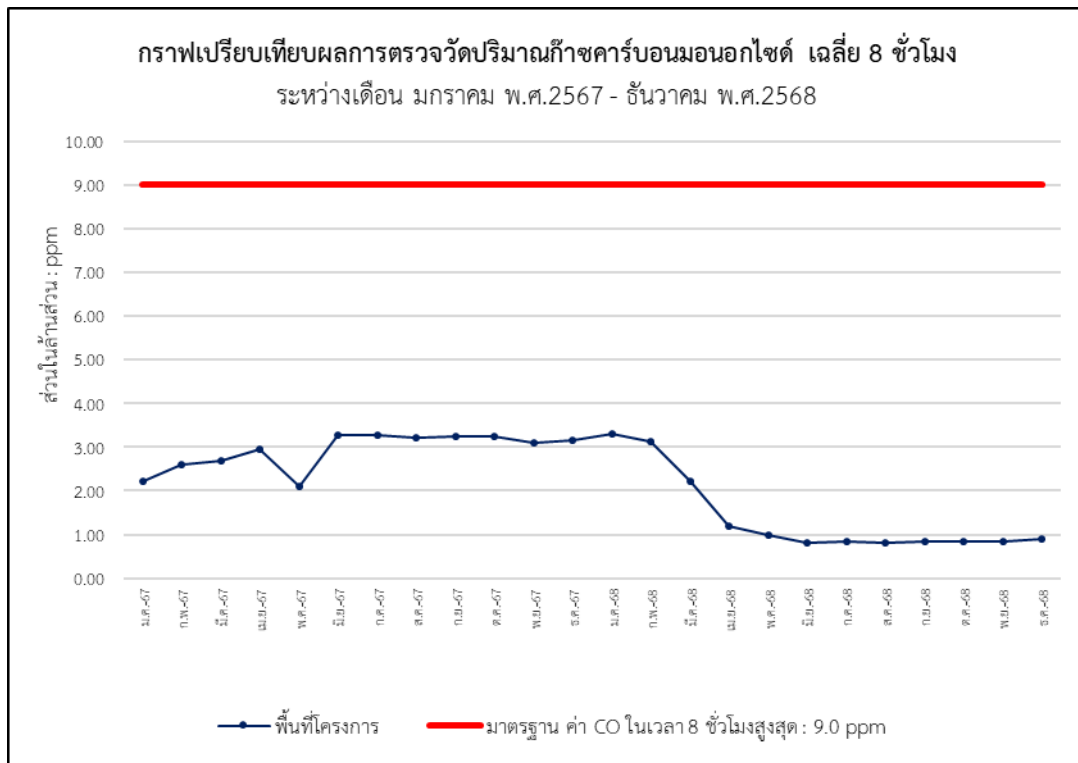
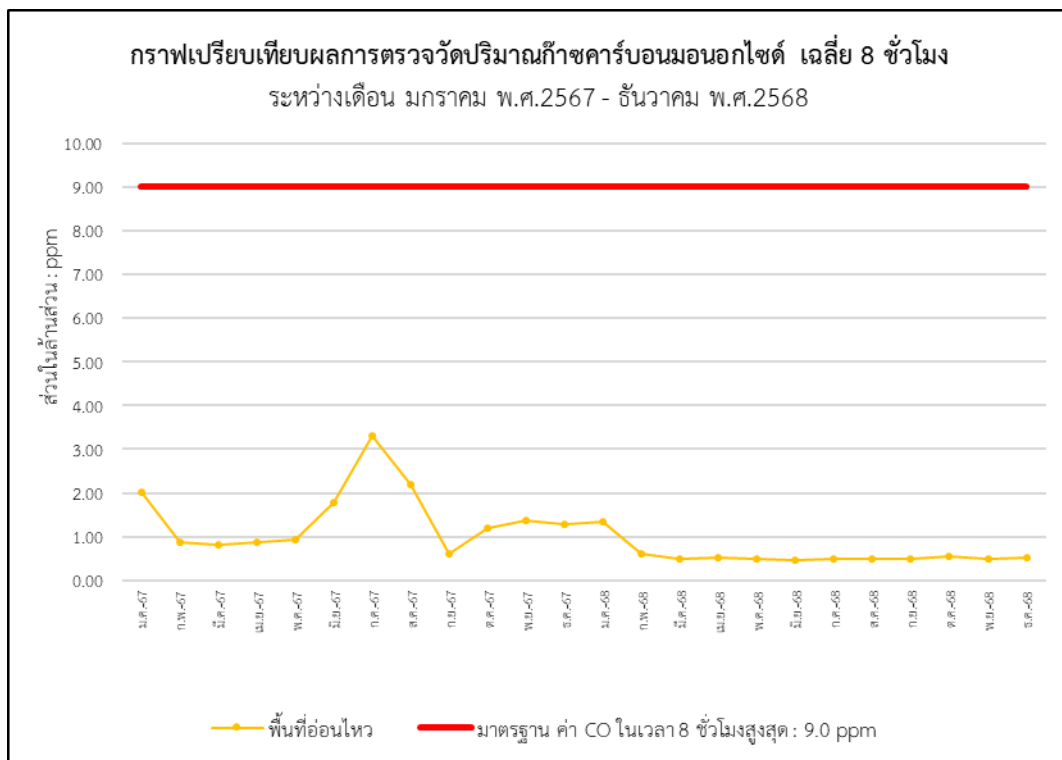
**รูปที่ 4-23** กราฟเปรียบเทียบผลการตรวจวัดปริมาณก๊าซคาร์บอนมอนอกไซด์ (CO) เฉลี่ยในเวลา 8 ชั่วโมง  
ระหว่างเดือนมกราคม พ.ศ 2567 ถึงเดือนธันวาคม พ.ศ.2568

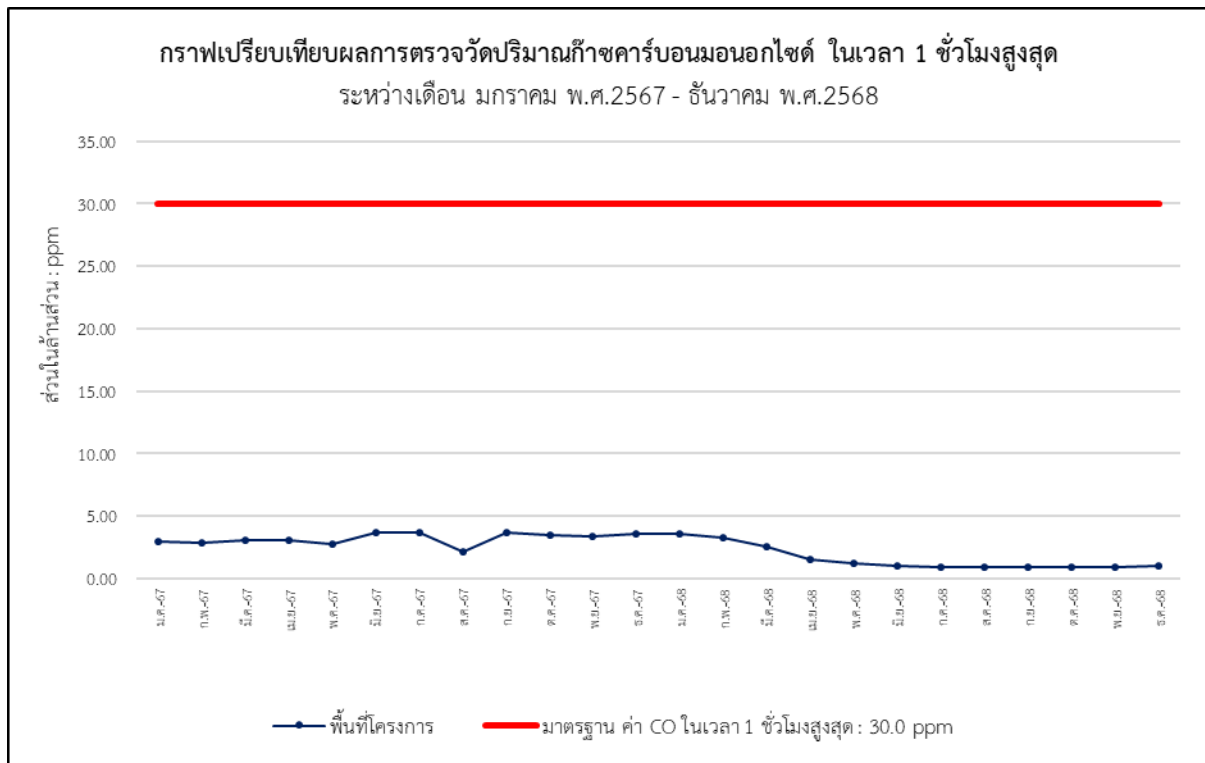
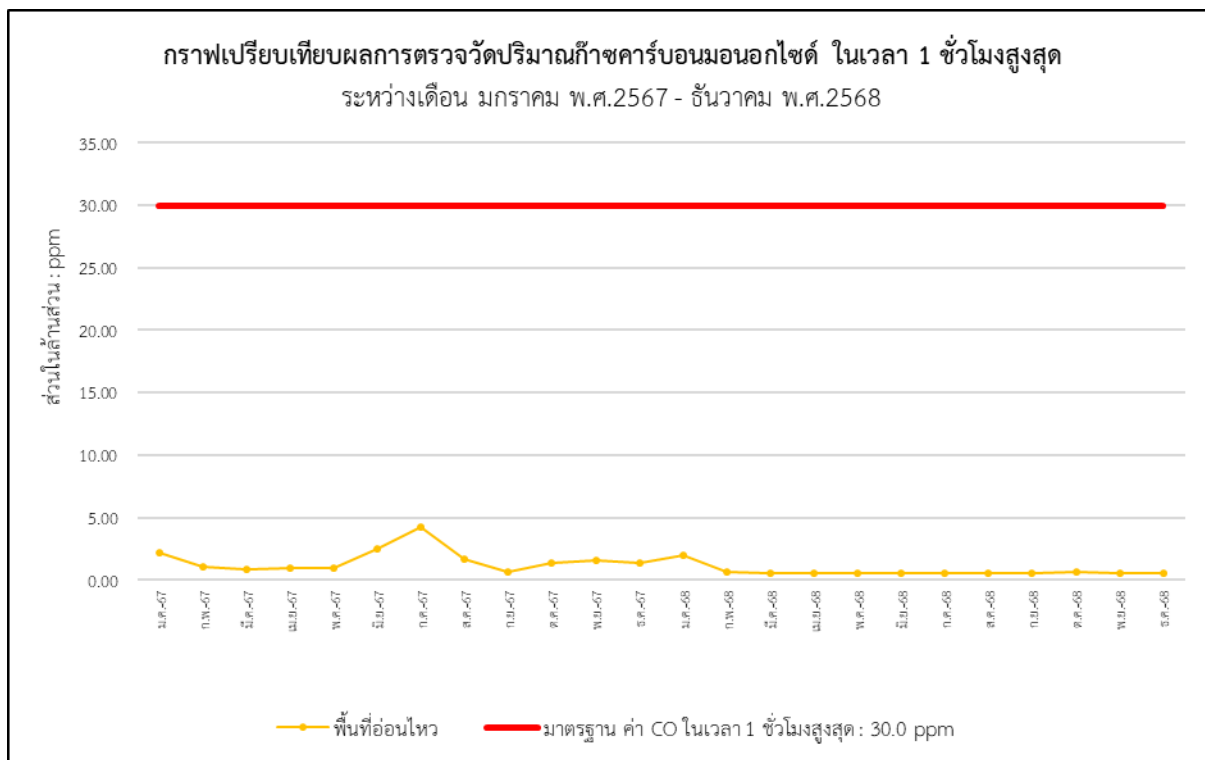
รูปที่ 4-24 กราฟเปรียบเทียบผลการตรวจวัดปริมาณก๊าซคาร์บอนมอนอกไซด์ (CO) เฉลี่ย 1 ชั่วโมงสูงสุด  
บริเวณพื้นที่โครงการ  
ระหว่างเดือนมกราคม พ.ศ 2567 ถึงเดือนธันวาคม พ.ศ.2568

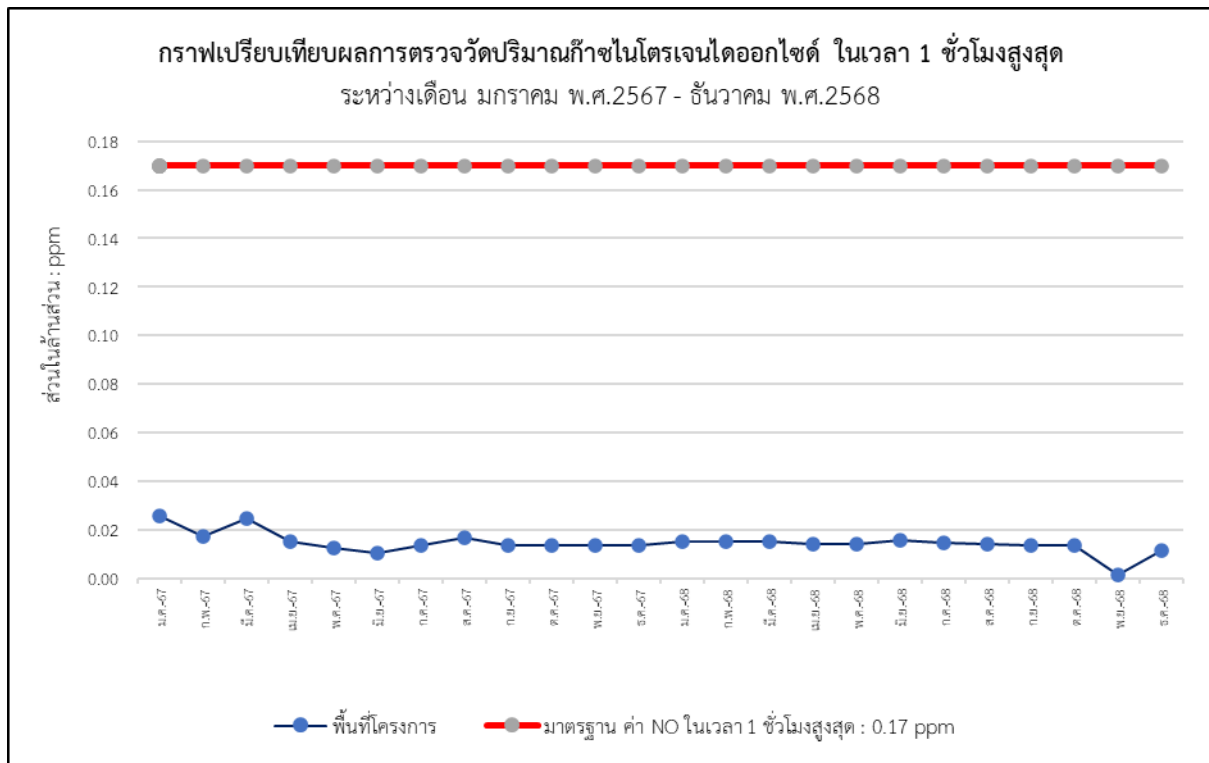
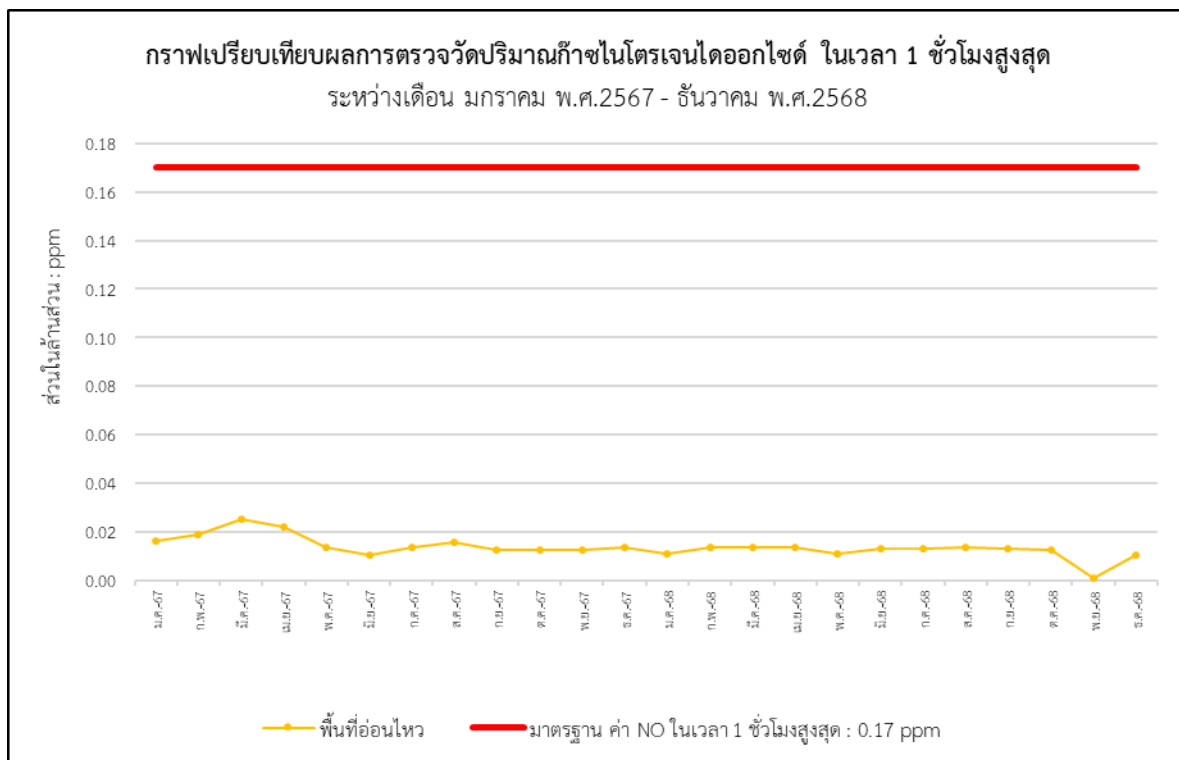
รูปที่ 4-25 กราฟเปรียบเทียบผลการตรวจวัดปริมาณก๊าซไนโตรเจนไดออกไซด์ ( $\text{NO}_2$ ) เฉลี่ย 1 ชั่วโมง สูงสุด  
ระหว่างเดือนมกราคม พ.ศ 2567 ถึงเดือนธันวาคม พ.ศ.2568

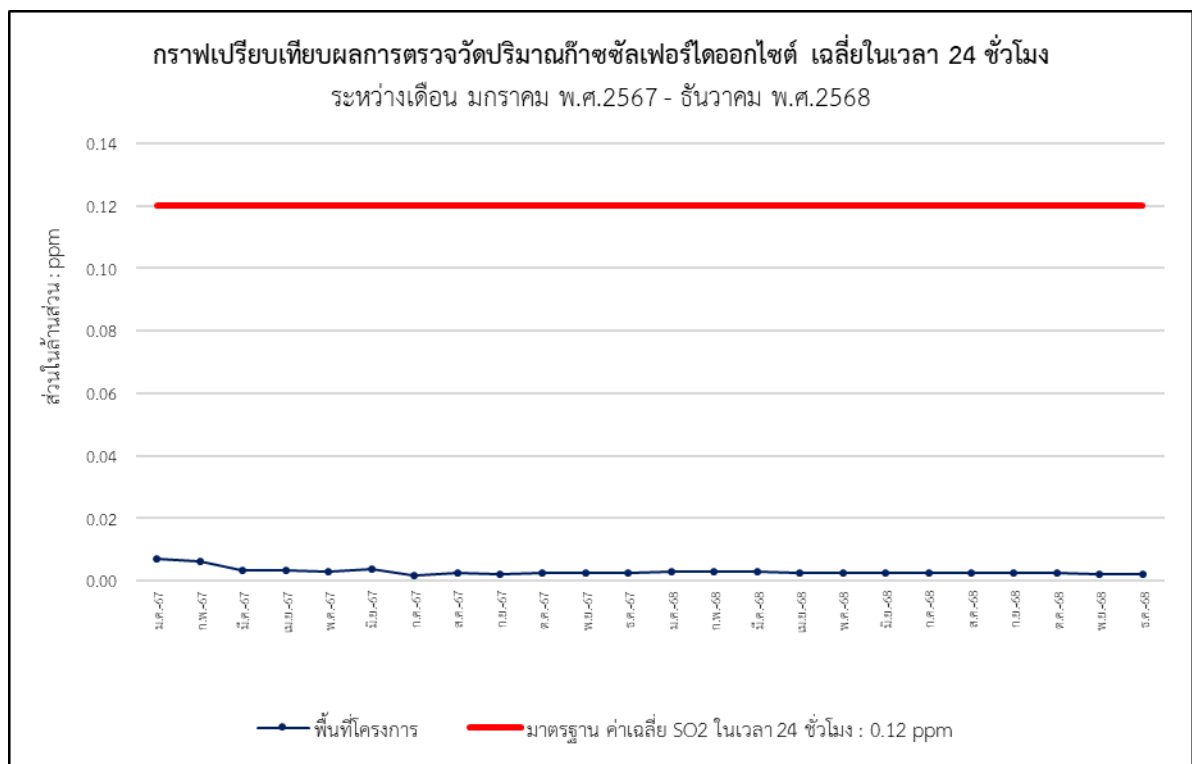
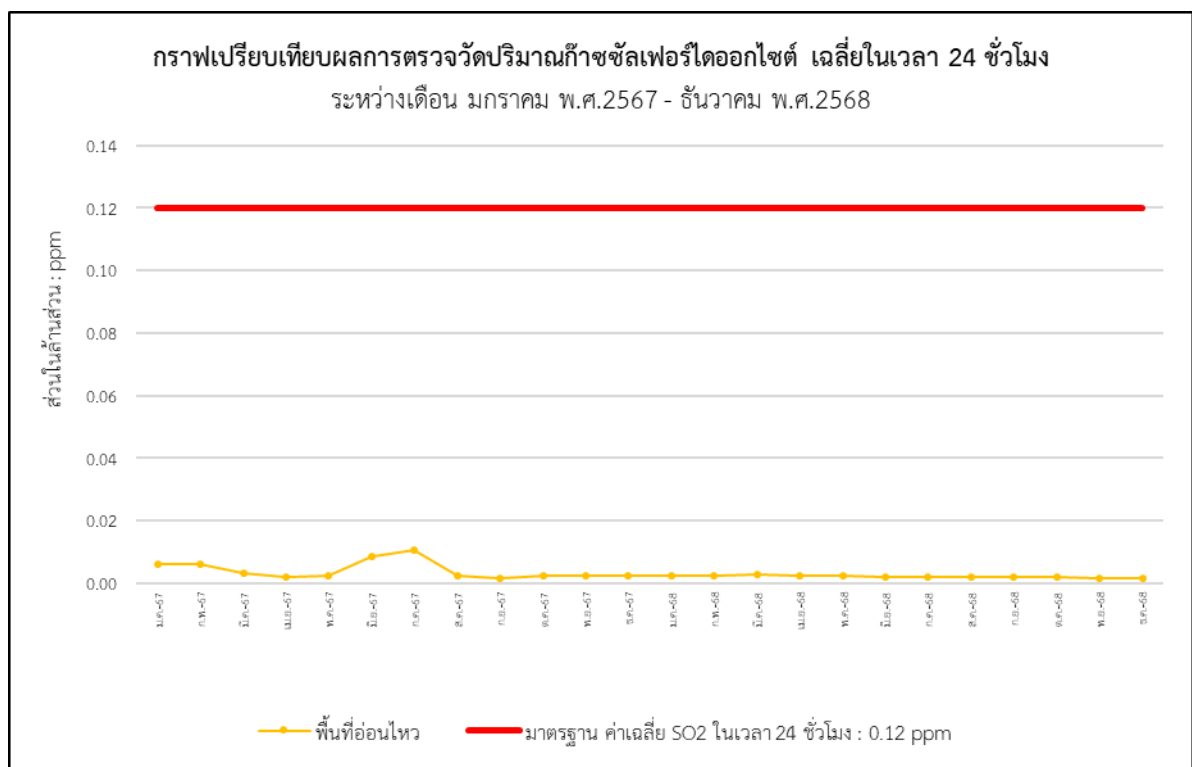
รูปที่ 4-26 กราฟเปรียบเทียบผลการตรวจวัดปริมาณก๊าซซัลเฟอร์ไดออกไซด์ ( $\text{SO}_2$ ) เฉลี่ย 24 ชั่วโมง  
ระหว่างเดือนมกราคม พ.ศ 2567 ถึงเดือนธันวาคม พ.ศ.2568

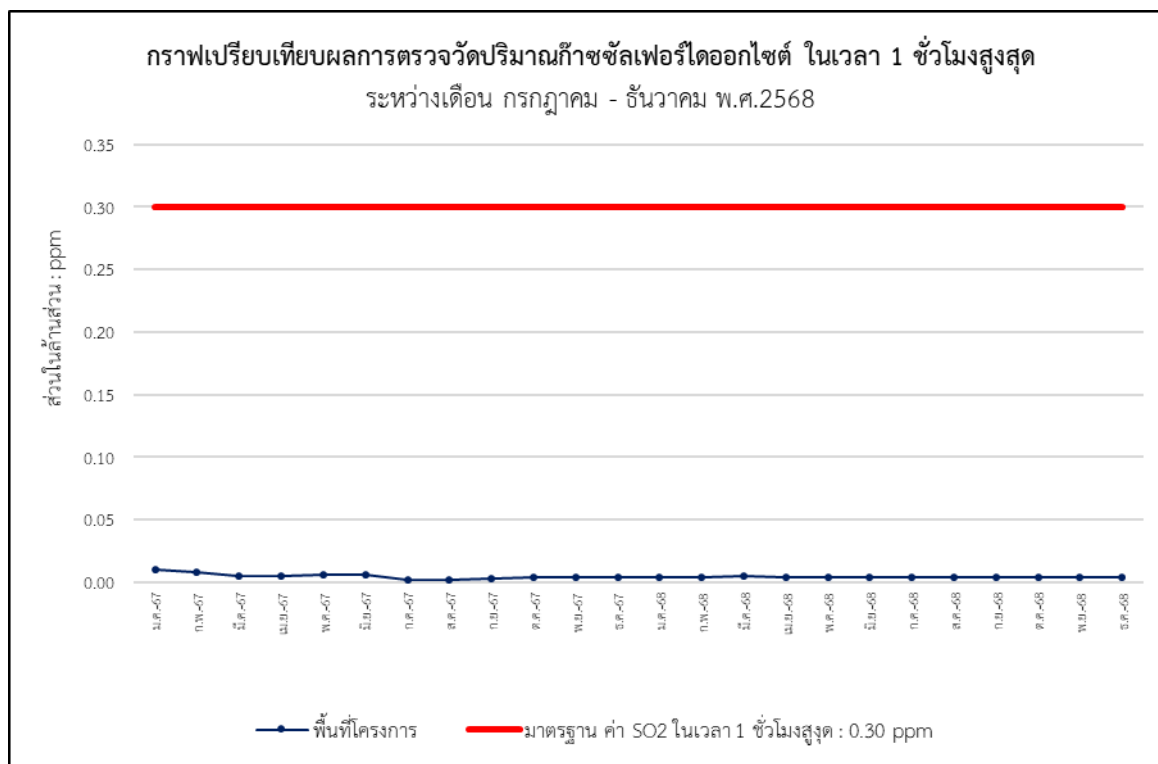
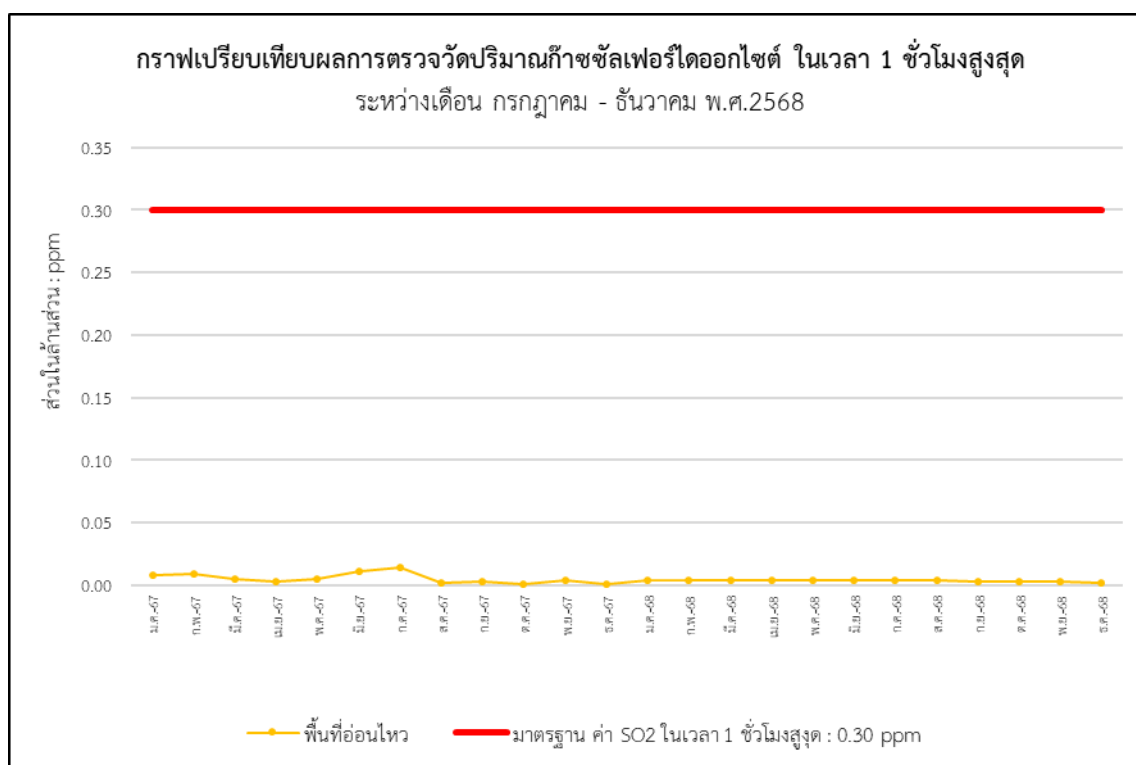
รูปที่ 4-27 กราฟเปรียบเทียบผลการตรวจวัดปริมาณก๊าซซัลเฟอร์ไดออกไซด์ (SO<sub>2</sub>) เฉลี่ย 1 ชั่วโมง สูงสุด  
บริเวณพื้นที่โครงการ  
ระหว่างเดือนมกราคม พ.ศ 2567 ถึงเดือนธันวาคม พ.ศ.2568

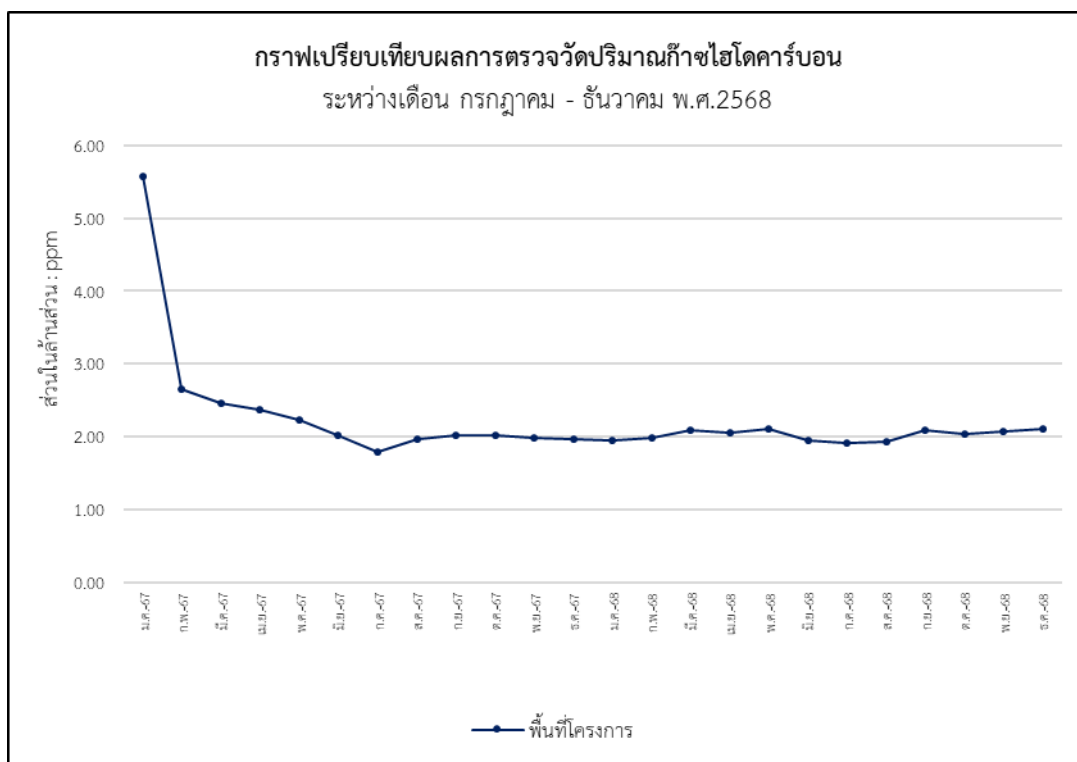
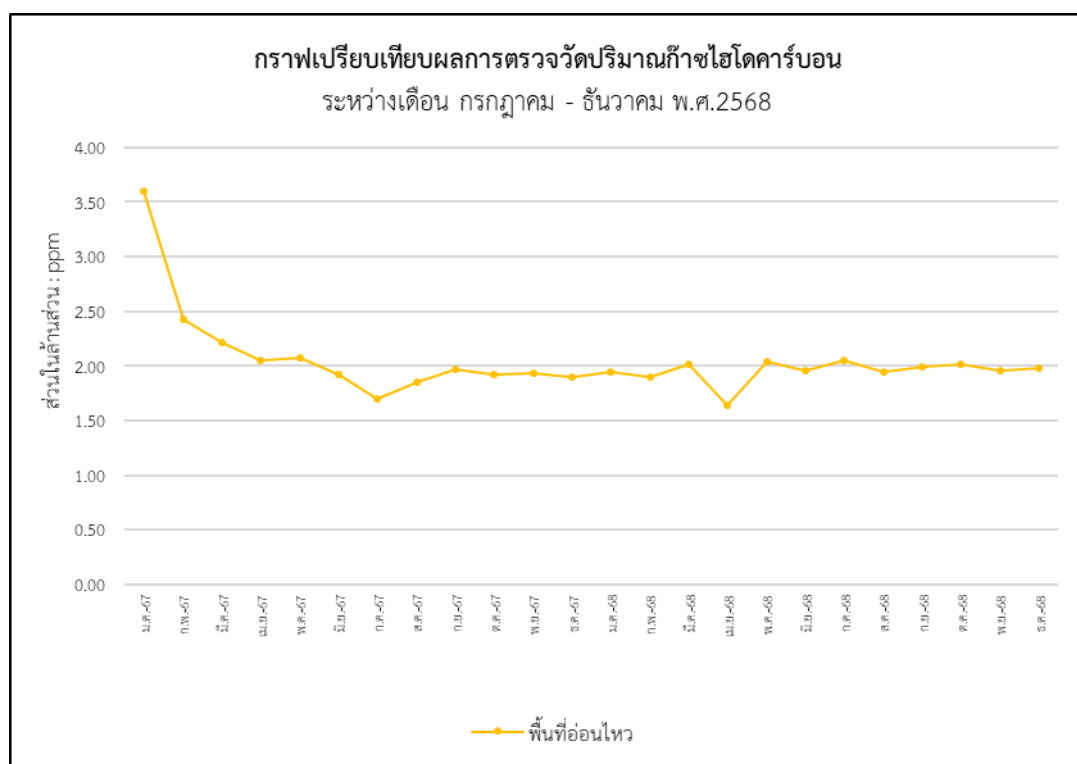
รูปที่ 4-28 กราฟเปรียบเทียบผลการตรวจวัดปริมาณก๊าซไฮโดรคาร์บอน (THC) บริเวณพื้นที่โครงการ  
ระหว่างเดือนมกราคม พ.ศ 2567 ถึงเดือนธันวาคม พ.ศ.2568

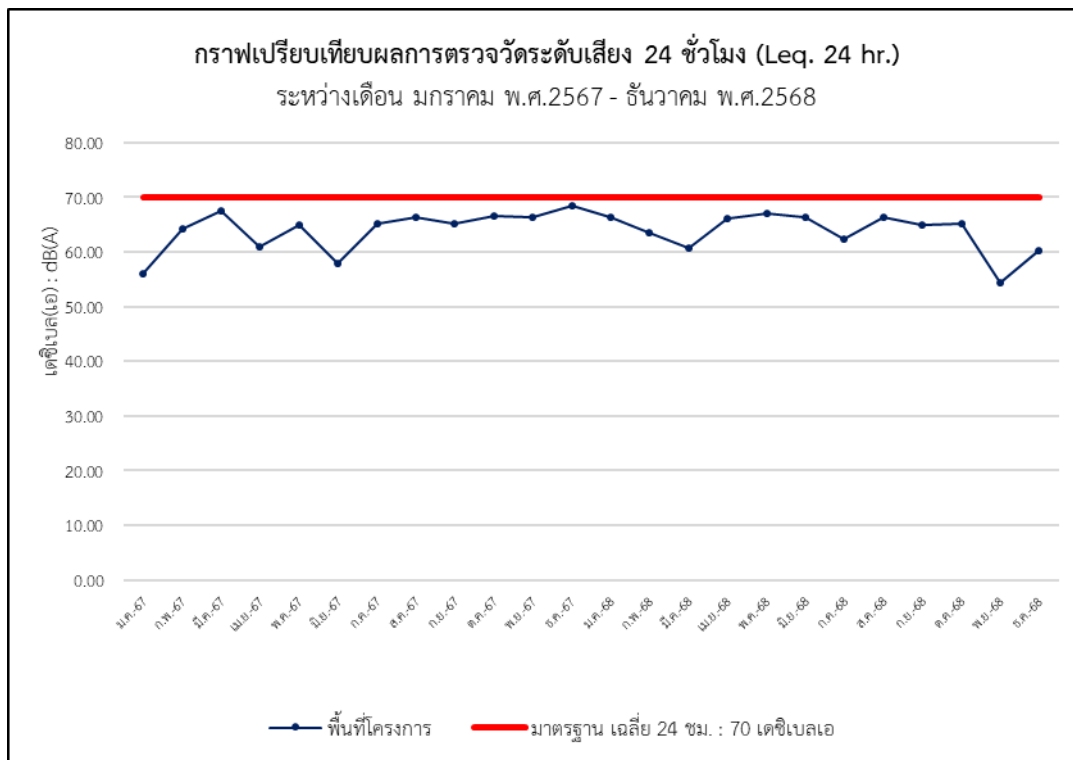
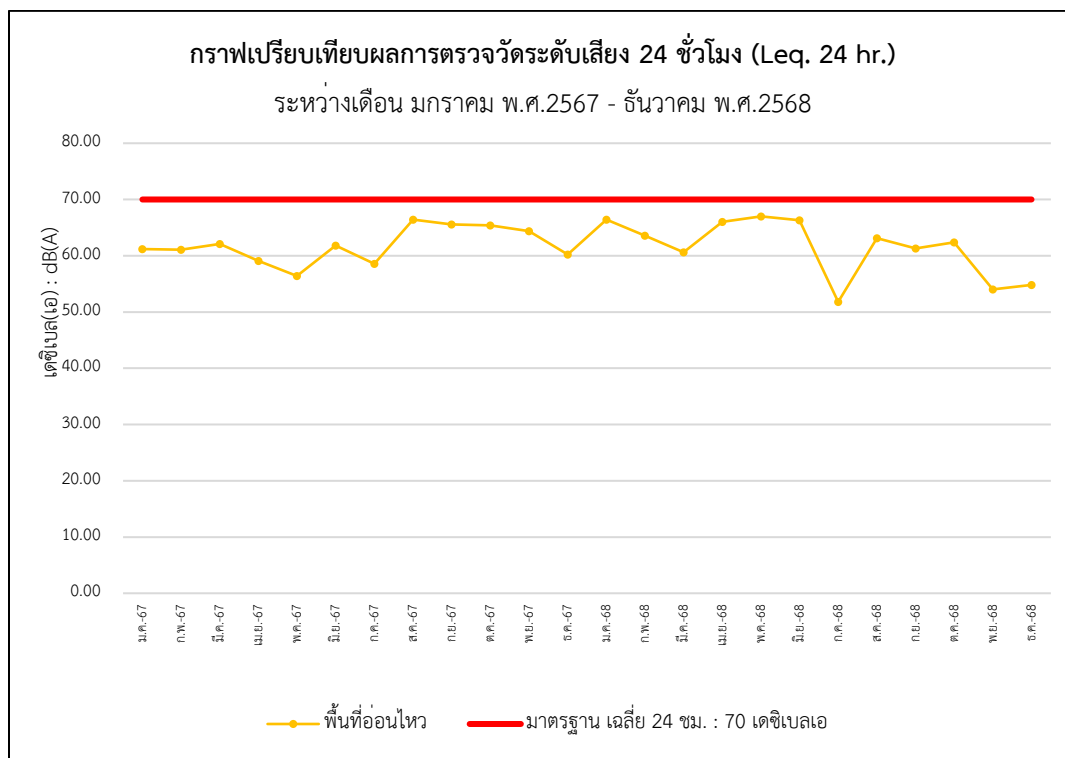
รูปที่ 4-29 กราฟเปรียบเทียบผลการตรวจวัดระดับเสียงโดยทั่วไป เฉลี่ย 24 ชั่วโมง บริเวณพื้นที่โครงการ  
ระหว่างเดือนมกราคม พ.ศ 2567 ถึงเดือนธันวาคม พ.ศ.2568

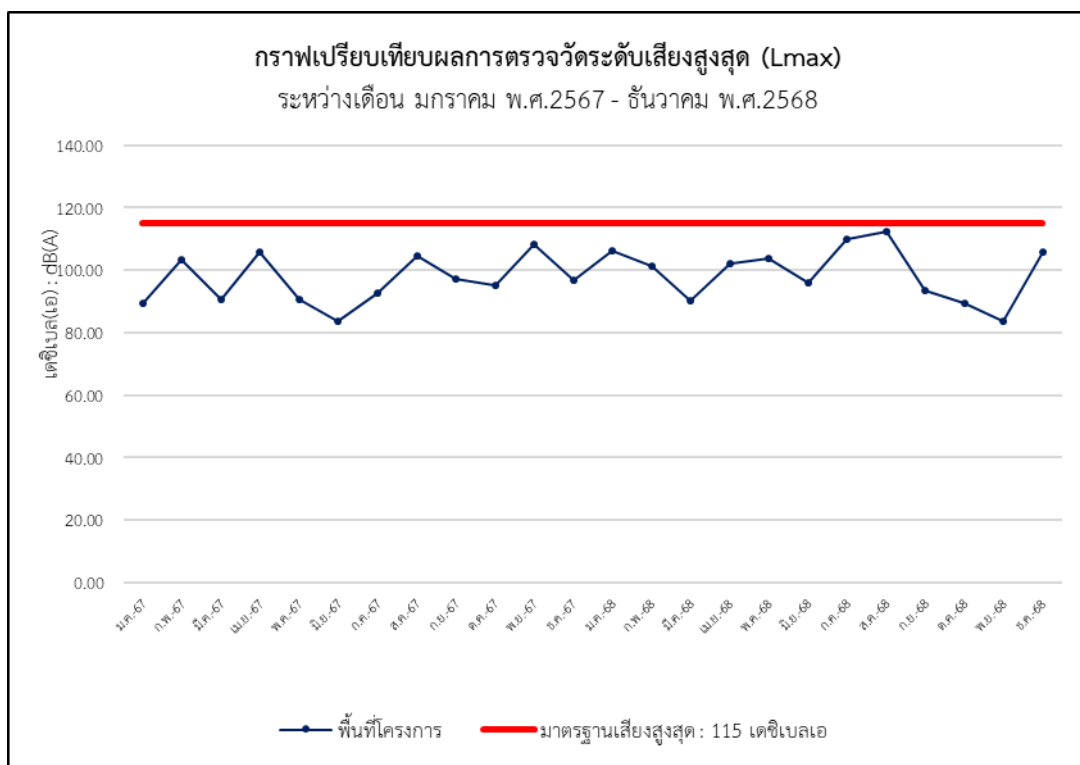
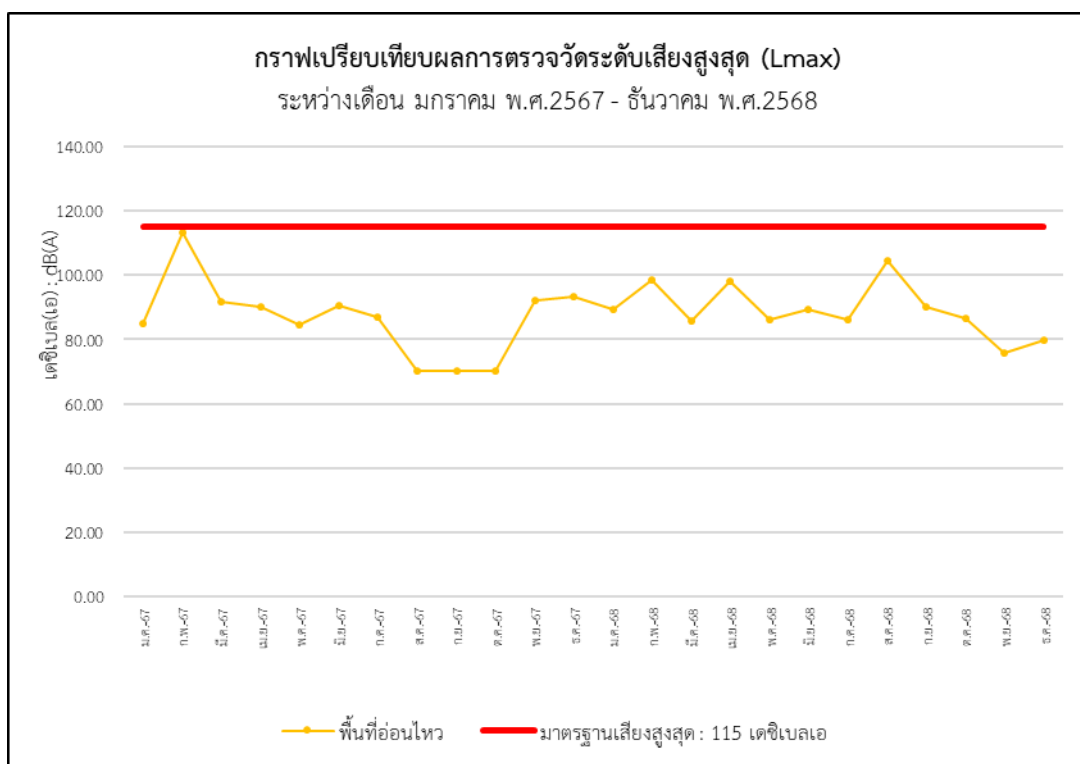
**รูปที่ 4-30** กราฟเปรียบเทียบผลการตรวจวัดระดับเสียงสูงสุด บริเวณพื้นที่โครงการ  
ระหว่างเดือนมกราคม พ.ศ 2567 ถึงเดือนธันวาคม พ.ศ.2568

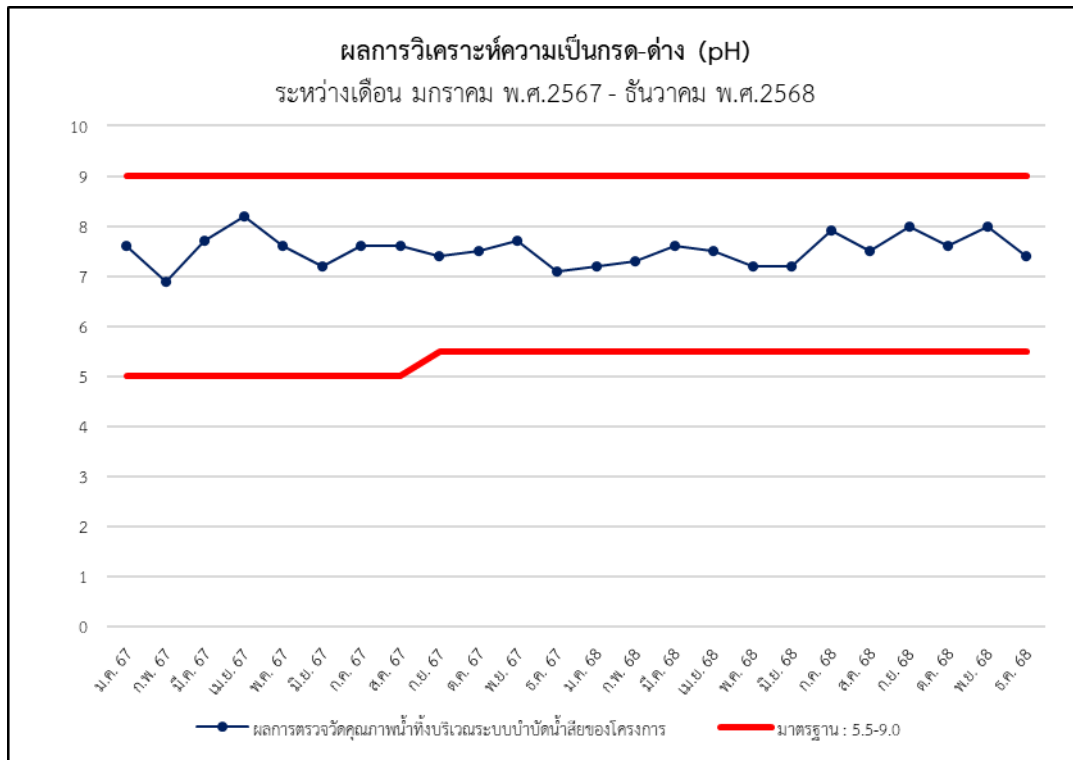
**รูปที่ 4-31** กราฟเปรียบเทียบผลการตรวจวัดค่าความเป็นกรด-ด่าง (pH)  
ระหว่างเดือนมกราคม - เดือนธันวาคม พ.ศ.2568

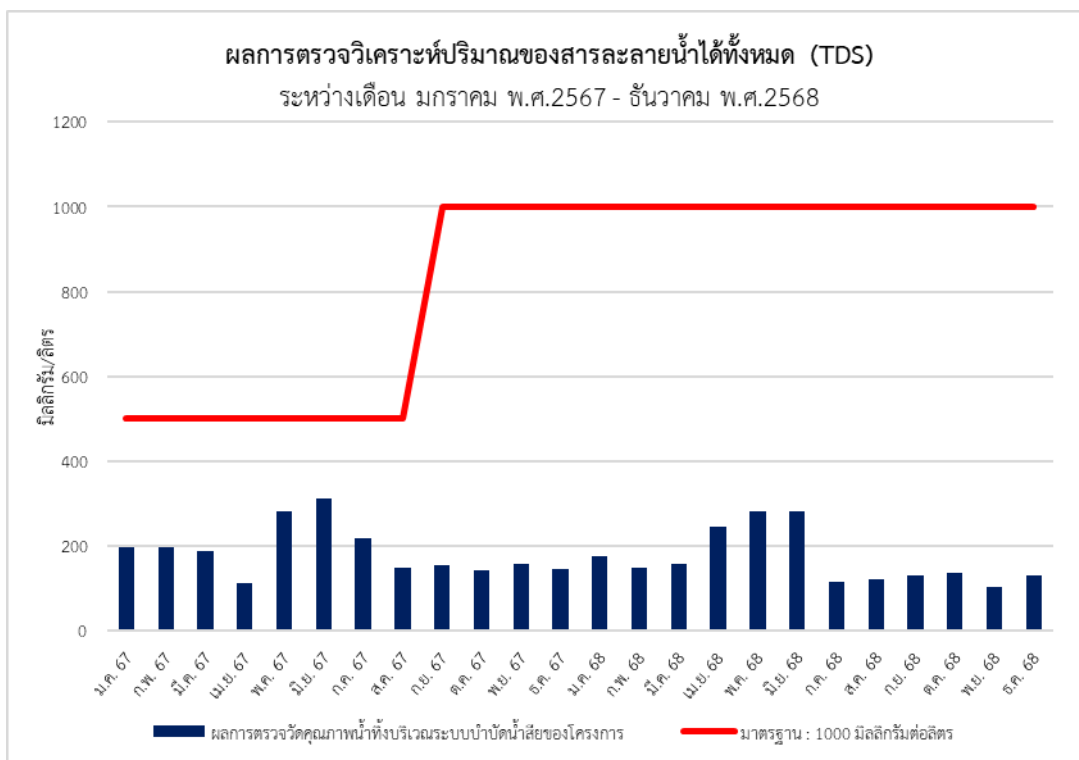
**รูปที่ 4-32** กราฟเปรียบเทียบผลการตรวจวัดปริมาณของแข็งที่ละลายน้ำ (Total Dissolve Solids)  
ระหว่างเดือนมกราคม - เดือนธันวาคม พ.ศ.2568
