**รายงานผลการปฏิบัติตามมาตรการป้องกัน  
และแก้ไขผลกระทบสิ่งแวดล้อม  
และมาตรการติดตามตรวจสอบผลกระทบสิ่งแวดล้อม**

โครงการ อาคารพักอาศัยรวม ค.ส.ล. 8 ชั้น (รัชดา 12)  
ถนนรัชดาภิเษก 12 แขวงห้วยขวาง เขตห้วยขวาง กรุงเทพมหานคร  
ของบริษัท ชัยพัฒนา กรุ๊ป (ประเทศไทย) จำกัด

ฉบับประจำเดือนกรกฎาคม ถึงเดือนธันวาคม พ.ศ. 2568  
(ระยะก่อสร้าง)

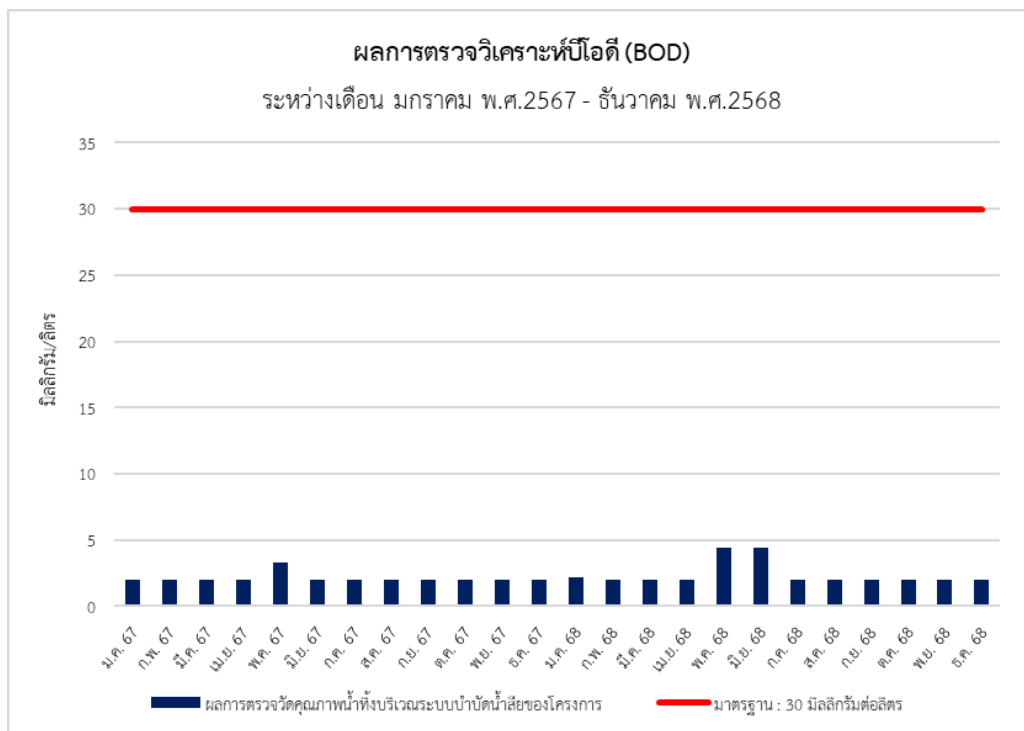
**รูปที่ 4-33** กราฟเปรียบเทียบผลการตรวจวัดปริมาณออกซิเจนที่แบคทีเรียใช้ในการย่อยสลายสารอินทรีย์ (Biochemical Oxygen Demand )  
ระหว่างเดือนมกราคม - เดือนธันวาคม พ.ศ.2568

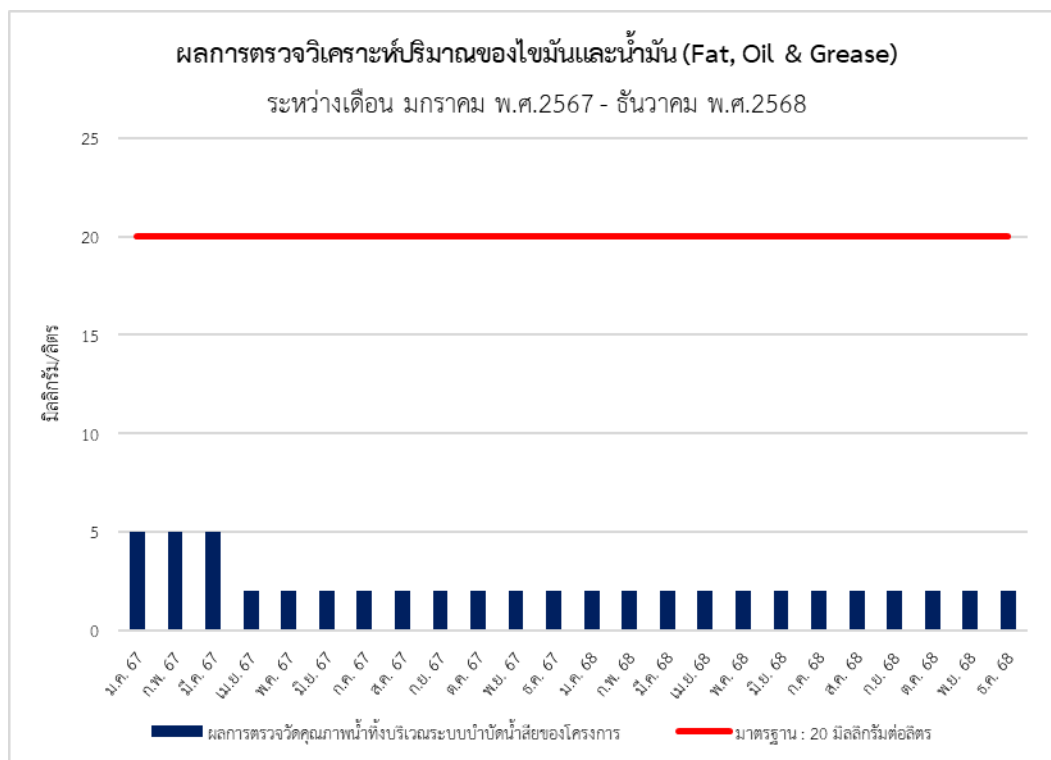
**รูปที่ 4-34** กราฟเปรียบเทียบผลการตรวจวัดปริมาณน้ำมันและไขมัน (Oil & Grease)  
ระหว่างเดือนมกราคม - เดือนธันวาคม พ.ศ.2568

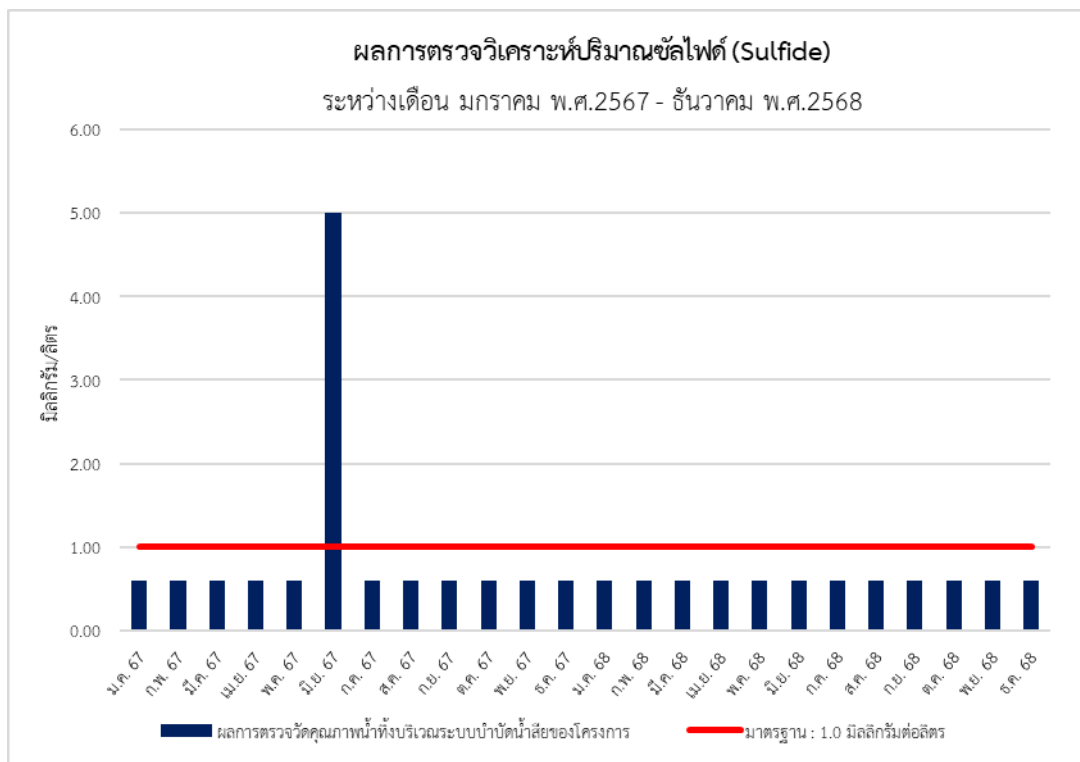
**รูปที่ 4-35** กราฟเปรียบเทียบผลการตรวจวัดปริมาณซัลไฟด์ (Sulfide)  
ระหว่างเดือนมกราคม - เดือนธันวาคม พ.ศ.2568

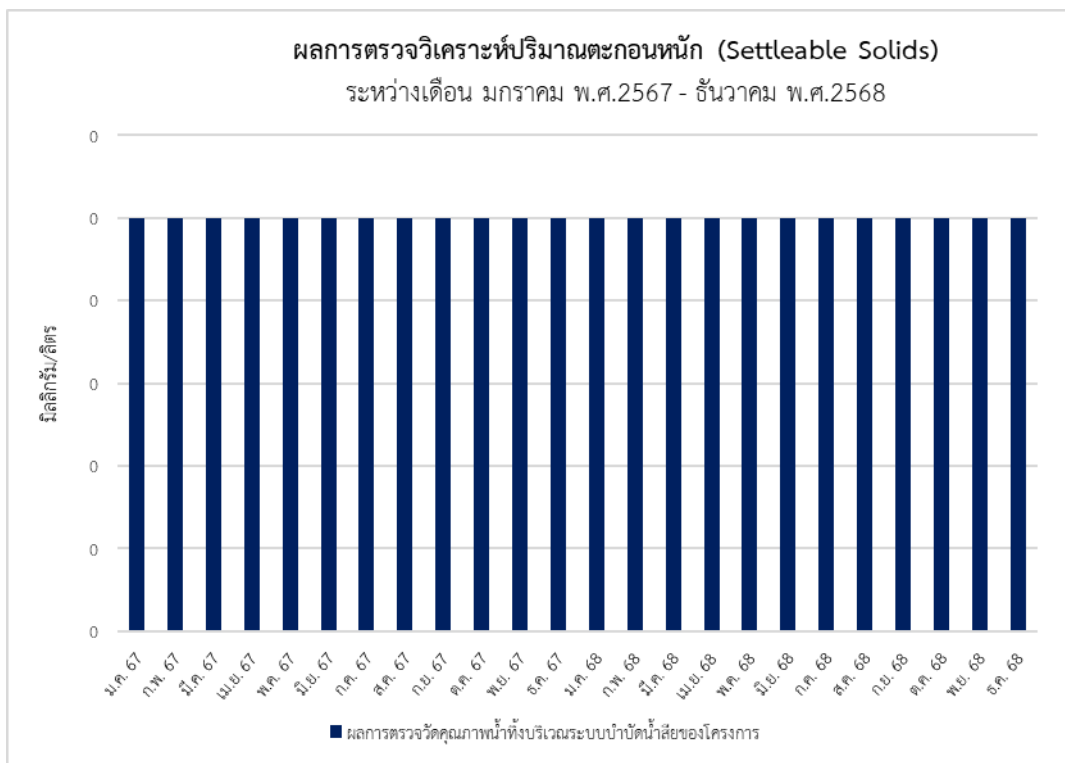
**รูปที่ 4-36** กราฟเปรียบเทียบผลการตรวจวัดปริมาณตะกอนหนัก (Settleable Solids)  
ระหว่างเดือนมกราคม - เดือนธันวาคม พ.ศ.2568

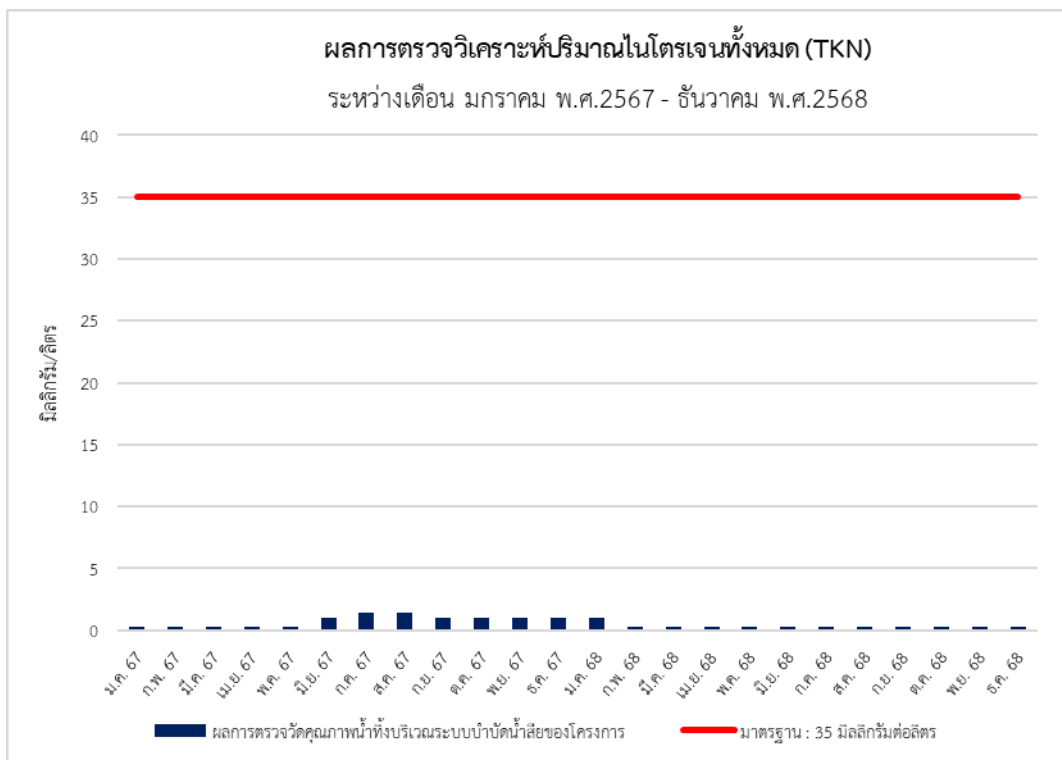
**รูปที่ 4-37** กราฟเปรียบเทียบผลการตรวจวัดปริมาณที่เคเอ็น (Total Kjeldahl Nitrogen)  
ระหว่างเดือนมกราคม - เดือนธันวาคม พ.ศ.2568

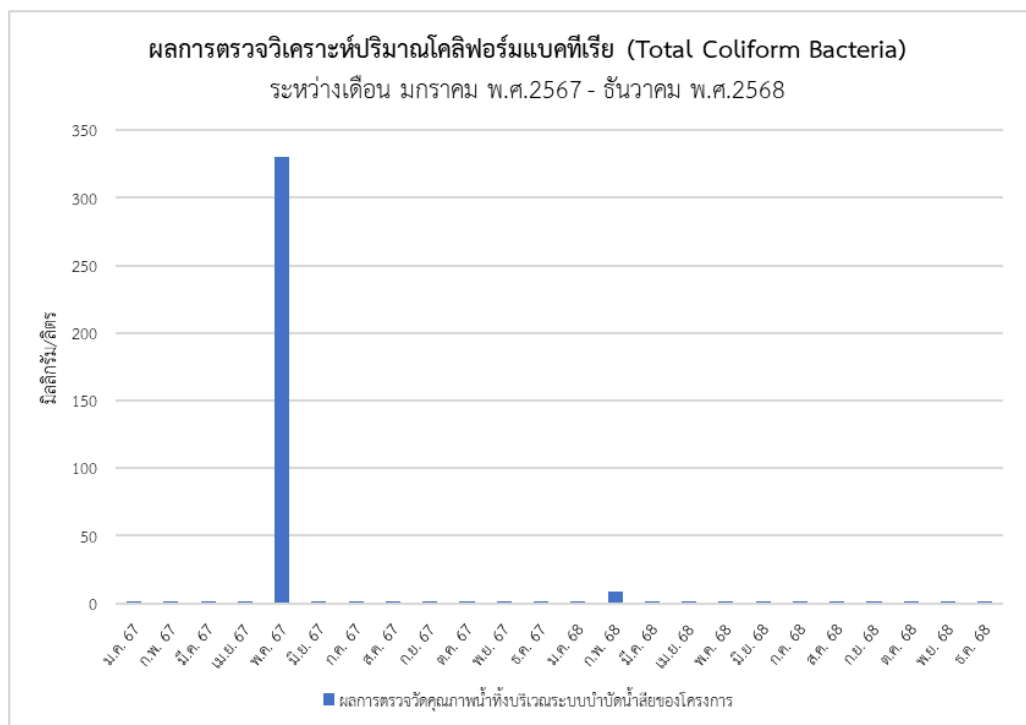
**รูปที่ 4-38** กราฟเปรียบเทียบผลการตรวจวัดปริมาณแบคทีเรียกลุ่มโคลิฟอร์มทั้งหมด  
(Total Coliform Bacteria)  
ระหว่างเดือนมกราคม - เดือนธันวาคม พ.ศ.2568

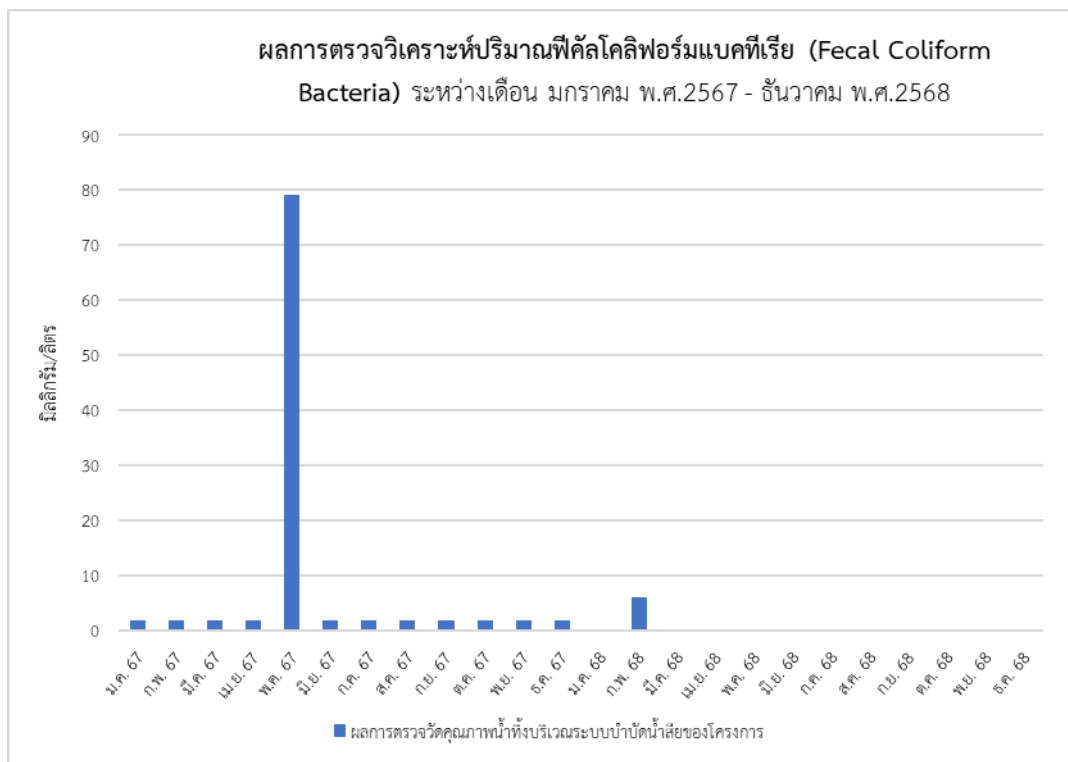
**รูปที่ 4-39** กราฟเปรียบเทียบผลการตรวจวัดปริมาณฟีคัลโคลิฟอร์มแบคทีเรีย (Fecal Coliform Bacteria) ระหว่างเดือนมกราคม - เดือนธันวาคม พ.ศ.2568
