บทที่ 3

ผลการปฏิบัติตามมาตรการติดตามตรวจสอบ
ผลกระทบสิ่งแวดล้อม

การติดตามตรวจสอบผลกระทบสิ่งแวดล้อม โครงการ เอ สเปซ มี สุขุมวิท 77 ของบริษัท อารียา พรอพเพอร์ตี้ จำกัด (มหาชน) ในระยะดำเนินการ ระหว่างเดือนกรกฎาคม – ธันวาคม 2568 โครงการได้มอบหมายให้บริษัท แปซิฟิค แลบบอราตอรี จำกัด เป็นผู้ดำเนินการติดตามตรวจสอบผลกระทบสิ่งแวดล้อมในด้านต่างๆ ได้แก่ คุณภาพน้ำ การใช้น้ำ ขยะมูลฝอย ระบบป้องกันอัคคีภัย ระบบระบายอากาศ คุณภาพชีวิตและความพึงพอใจของผู้อยู่อาศัย อาชีวอนามัยและความปลอดภัย และ สุขภาพและการสาธารณสุข

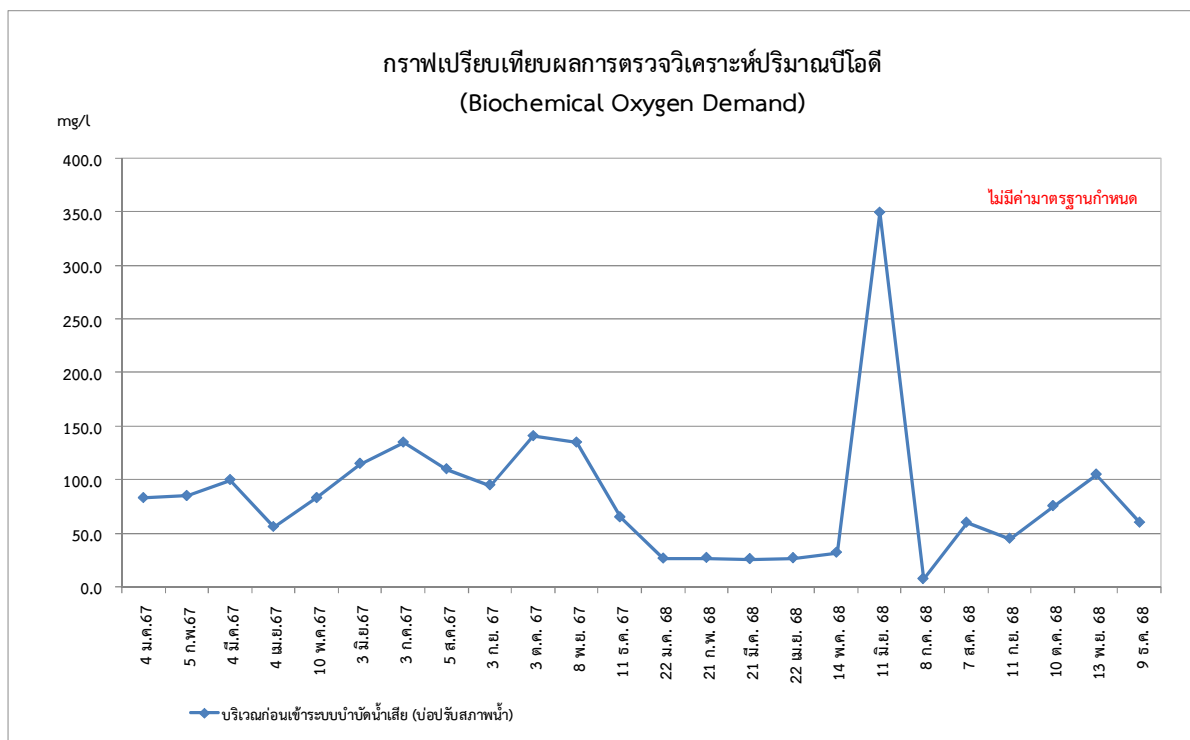
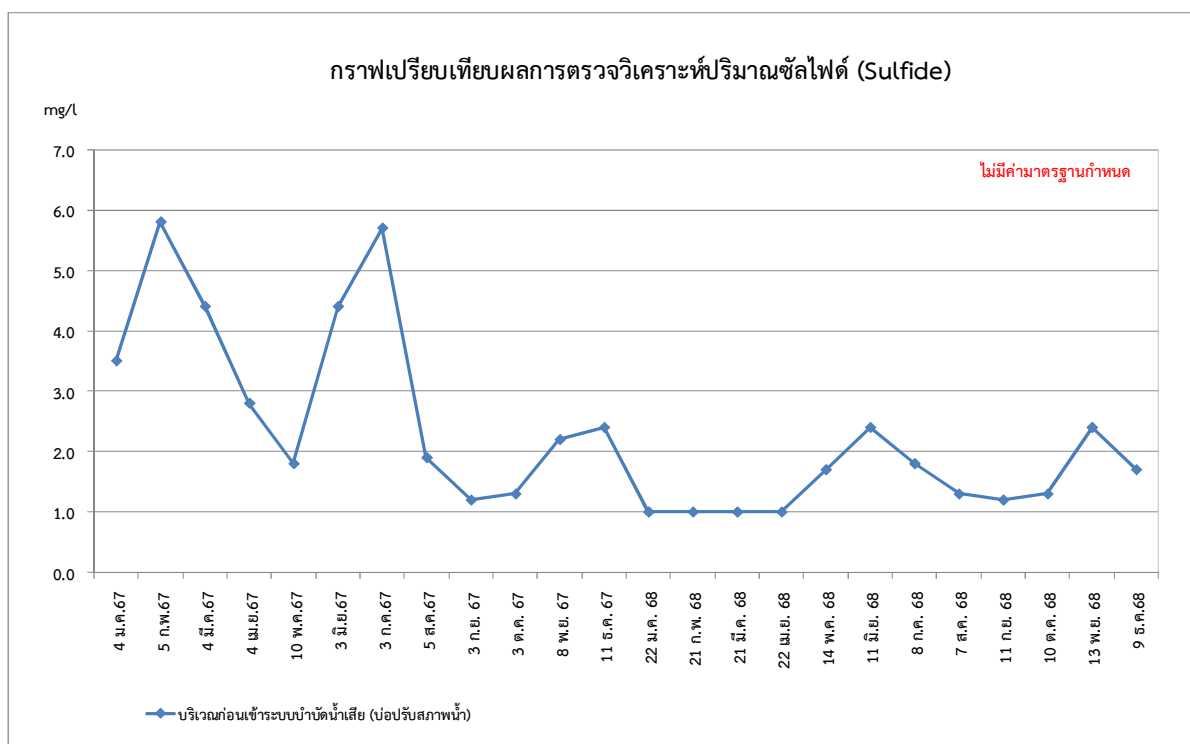
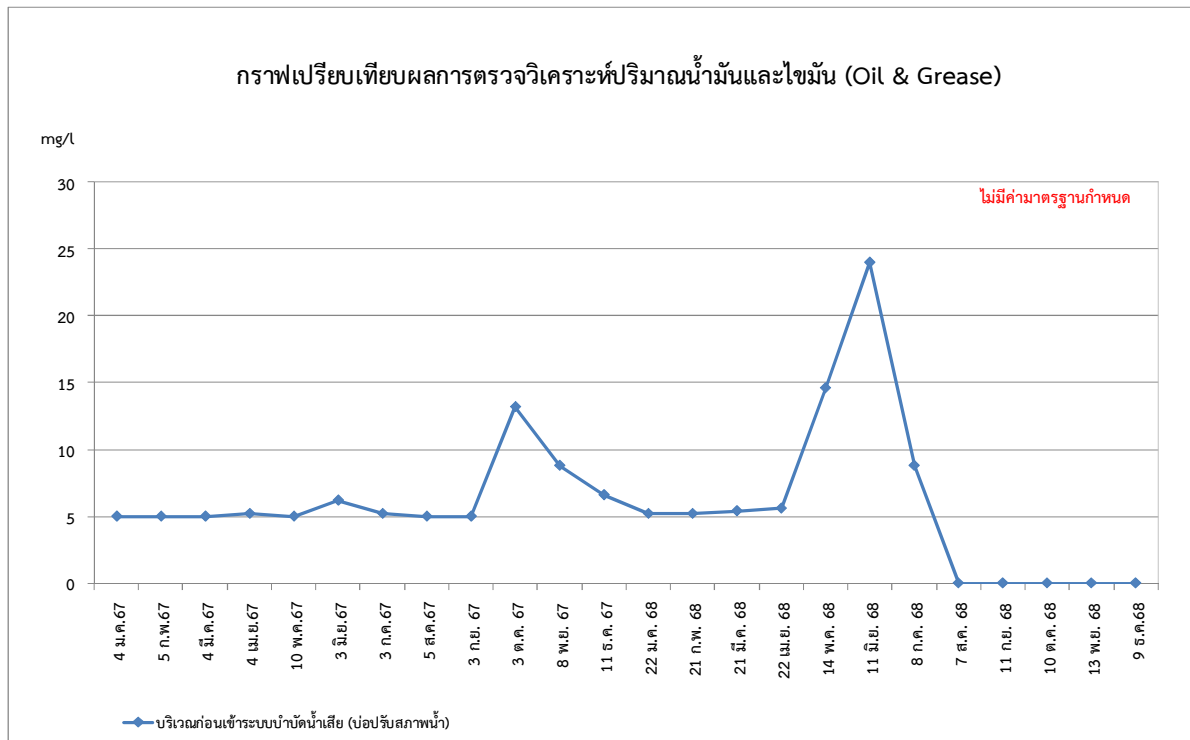
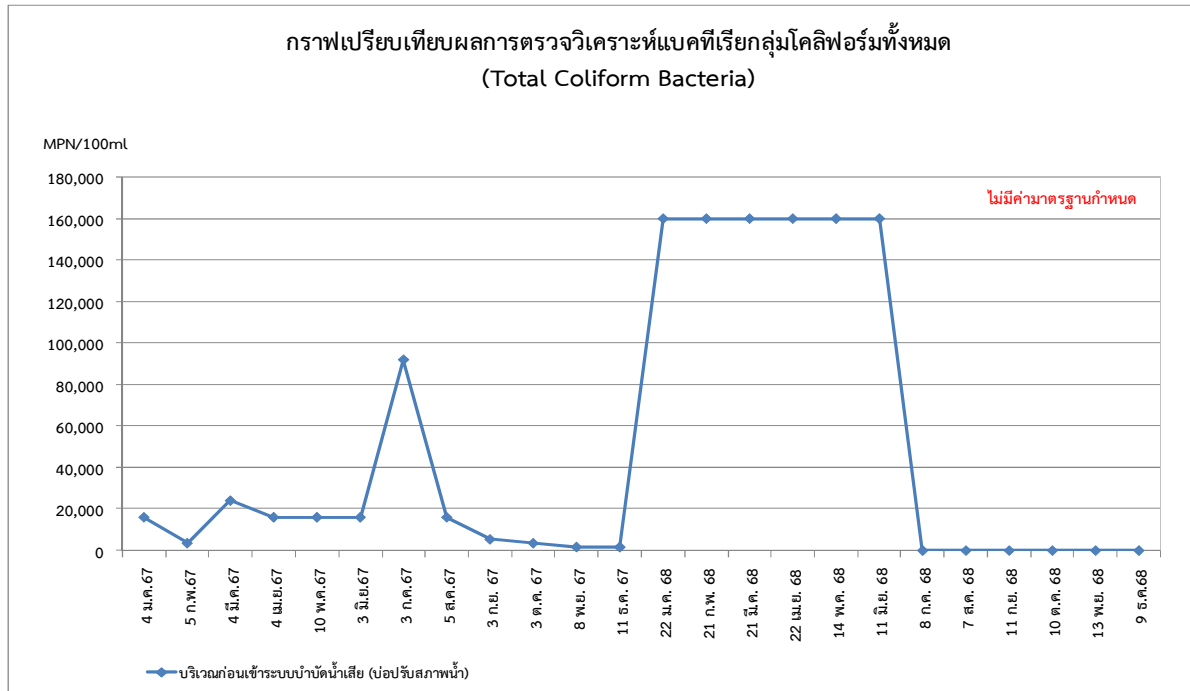
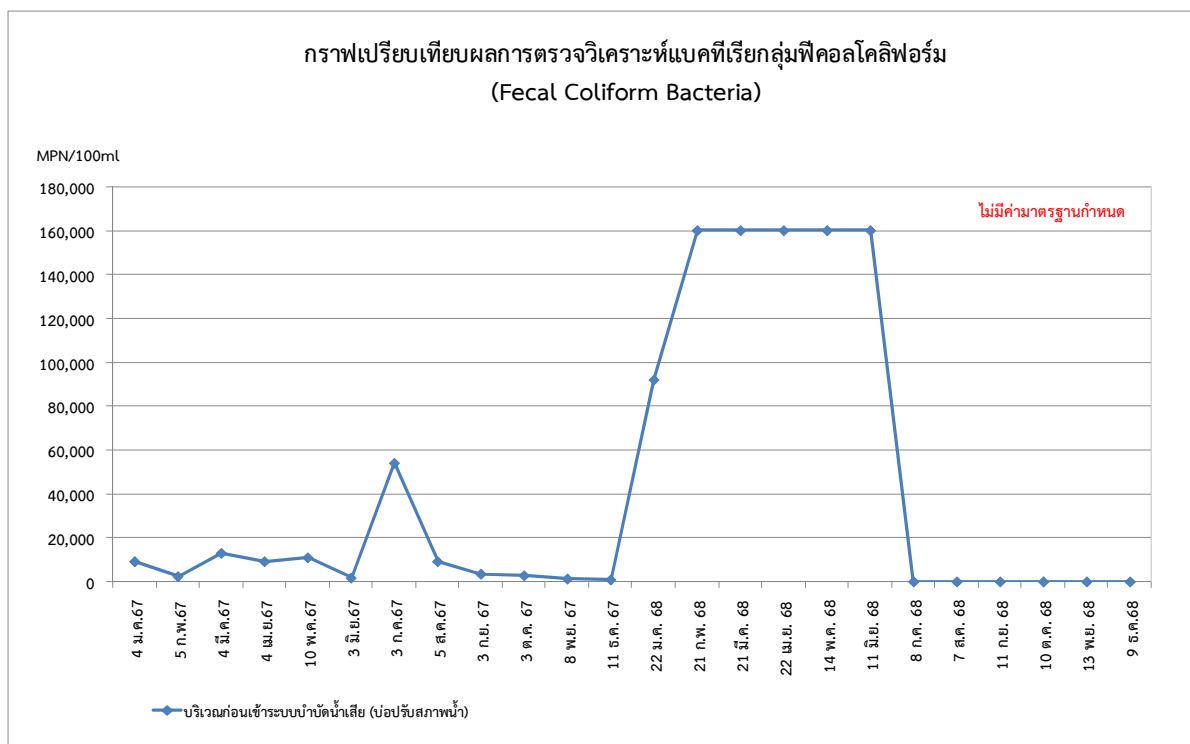
รูปที่ 3.2.1-2 กราฟเปรียบเทียบแสดงผลการตรวจวิเคราะห์คุณภาพน้ำทิ้ง
ระหว่างปี 2567 - 2568

จากผลการตรวจวิเคราะห์คุณภาพน้ำทั้ง จำนวน 3 จุด คือบริเวณก่อนเข้าระบบบำบัดน้ำเสีย (บ่อปรับสภาพน้ำ) บริเวณหลังออกจากระบบบำบัดน้ำเสีย (บ่อน้ำใส) และบริเวณก่อนระบายออกนอกโครงการ (บ่อตรวจสอบสภาพน้ำ) ดำเนินการตรวจวิเคราะห์เดือนละ 1 ครั้ง ระหว่างปี 2567-2568 รายละเอียดผลการตรวจวิเคราะห์แสดงดังตารางที่ 3.2.1-3 และรูปที่ 3.2.1-2
